# INFORME PRELIMINAR ACCIDENTE

## **COL-22-12-GIA**

**Falla de motor e impacto con el terreno**

Piper PA 28-161

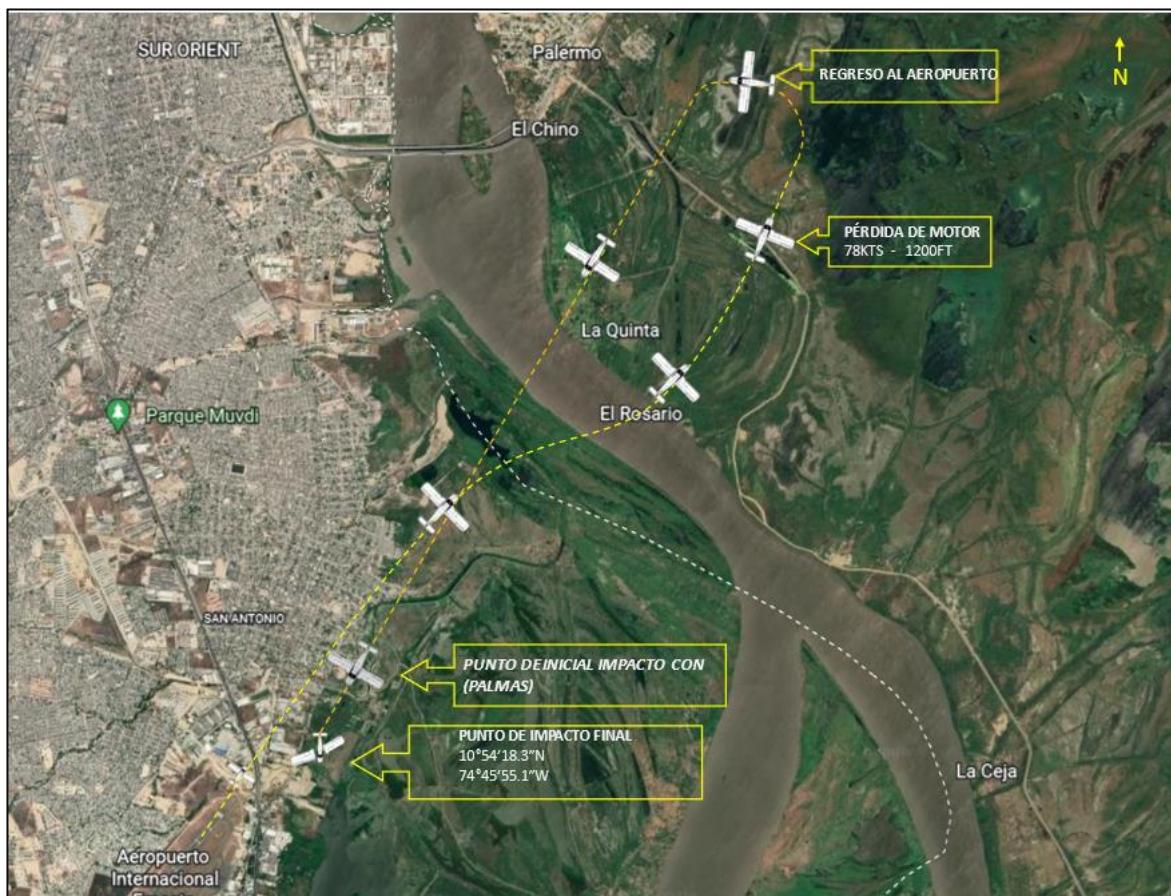
Minutos más tarde a la altura del puente Pumarejo, el Alumno informó a la torre de control tener inconvenientes con el motor y solicitó regreso inmediato al aeródromo con aterrizaje de emergencia por la pista 23 del Ernesto Cortissoz.

Siendo aproximadamente las 7:45 HL, el Alumno canceló el aterrizaje de emergencia en la pista 23 e informó que aterrizaría en un campo no preparado porque no alcanzaba a llegar a la pista. En final corta el plano derecho de la aeronave impactó contra unas palmeras, lo cual ocasionó que el Alumno perdiera el control del avión, el cual se precipitó al terreno ubicado a 912 metros de la pista 23 del aeropuerto de Barranquilla.

*Imagen No.1 – Diagrama del despegue y emergencia del HK4856G*

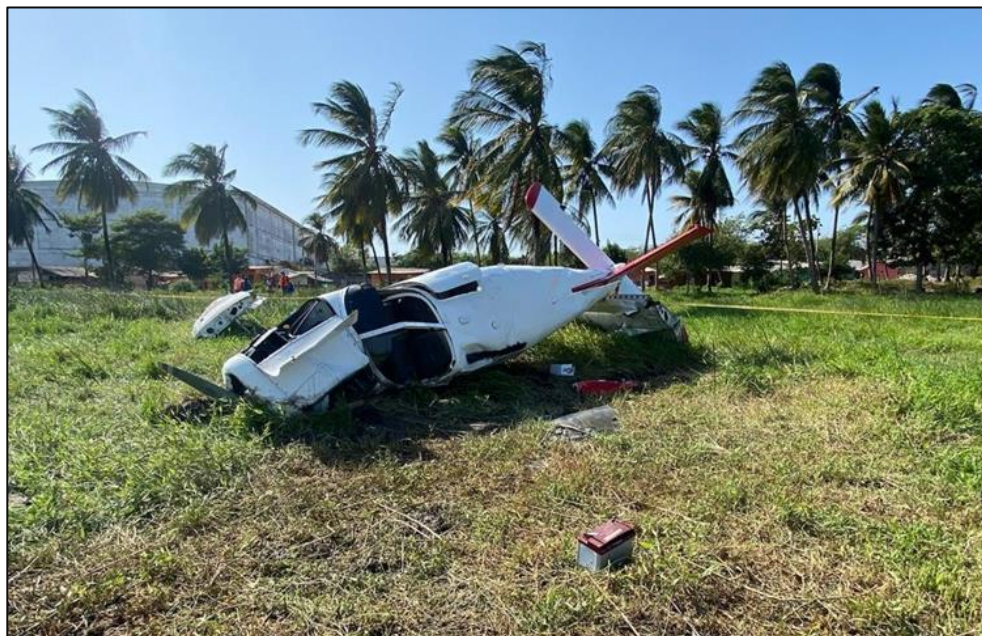
La aeronave terminó ubicada en las coordenadas N 10°54'18.27" - W 074°45'55.13", sobre su costado izquierdo, con rumbo 175° y con evidencias de bajo ángulo y baja velocidad de impacto. La aeronave sufrió daños sustanciales tales como deformaciones, fracturas, hendiduras, y dobleces en la casi totalidad de sus partes: planta motriz, fuselaje, empenaje, planos y trenes de aterrizaje.

**Fotografía No. 1 - Condición final aeronave HK4856-G**

Así mismo se evidenciaron salpicaduras de aceite en el panel frontal panorámico, en la parte superior externa y en la parte inferior interna de la cubierta del motor; y se encontró un daño en el cárter del motor.

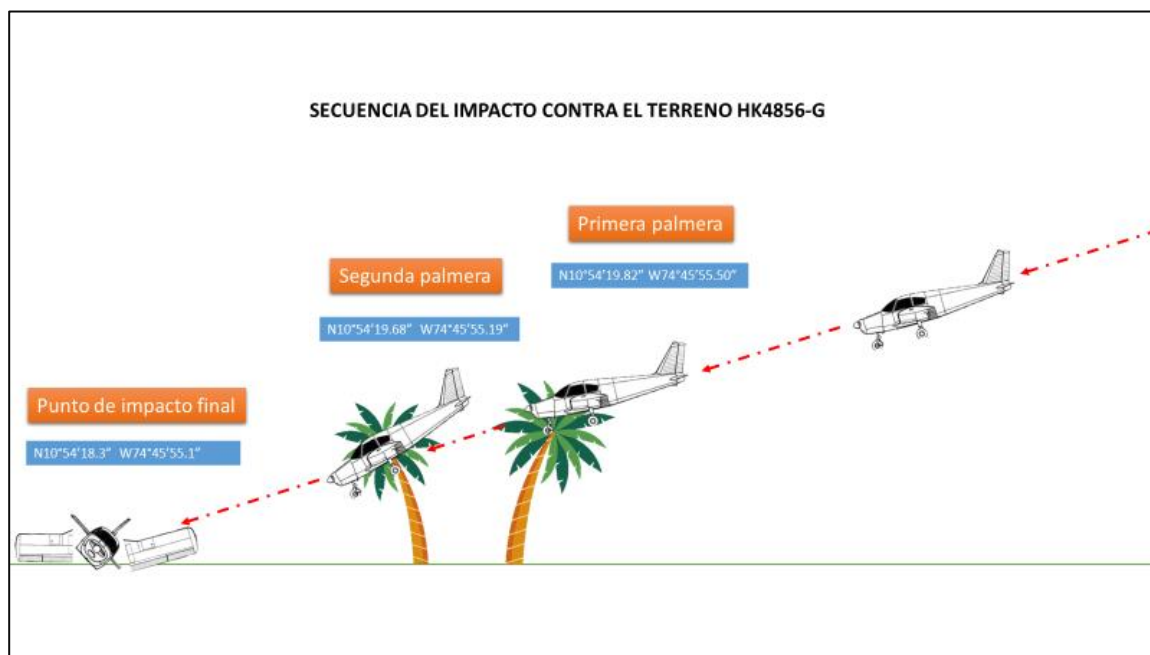
No se encontraron rastros de fuego ni partes quemadas. Se determinó que antes de llegar al campo, la aeronave hizo contacto con la punta del plano derecho contra unas palmeras.

**Gráfico No. 1 - Secuencia de impacto aeronave HK4856G**
