# INFORME PRELIMINAR **ACCIDENTE**

COL-24-52-DIACC

Aterrizaje en campo no preparado por pérdida de potencia

Cessna A188A

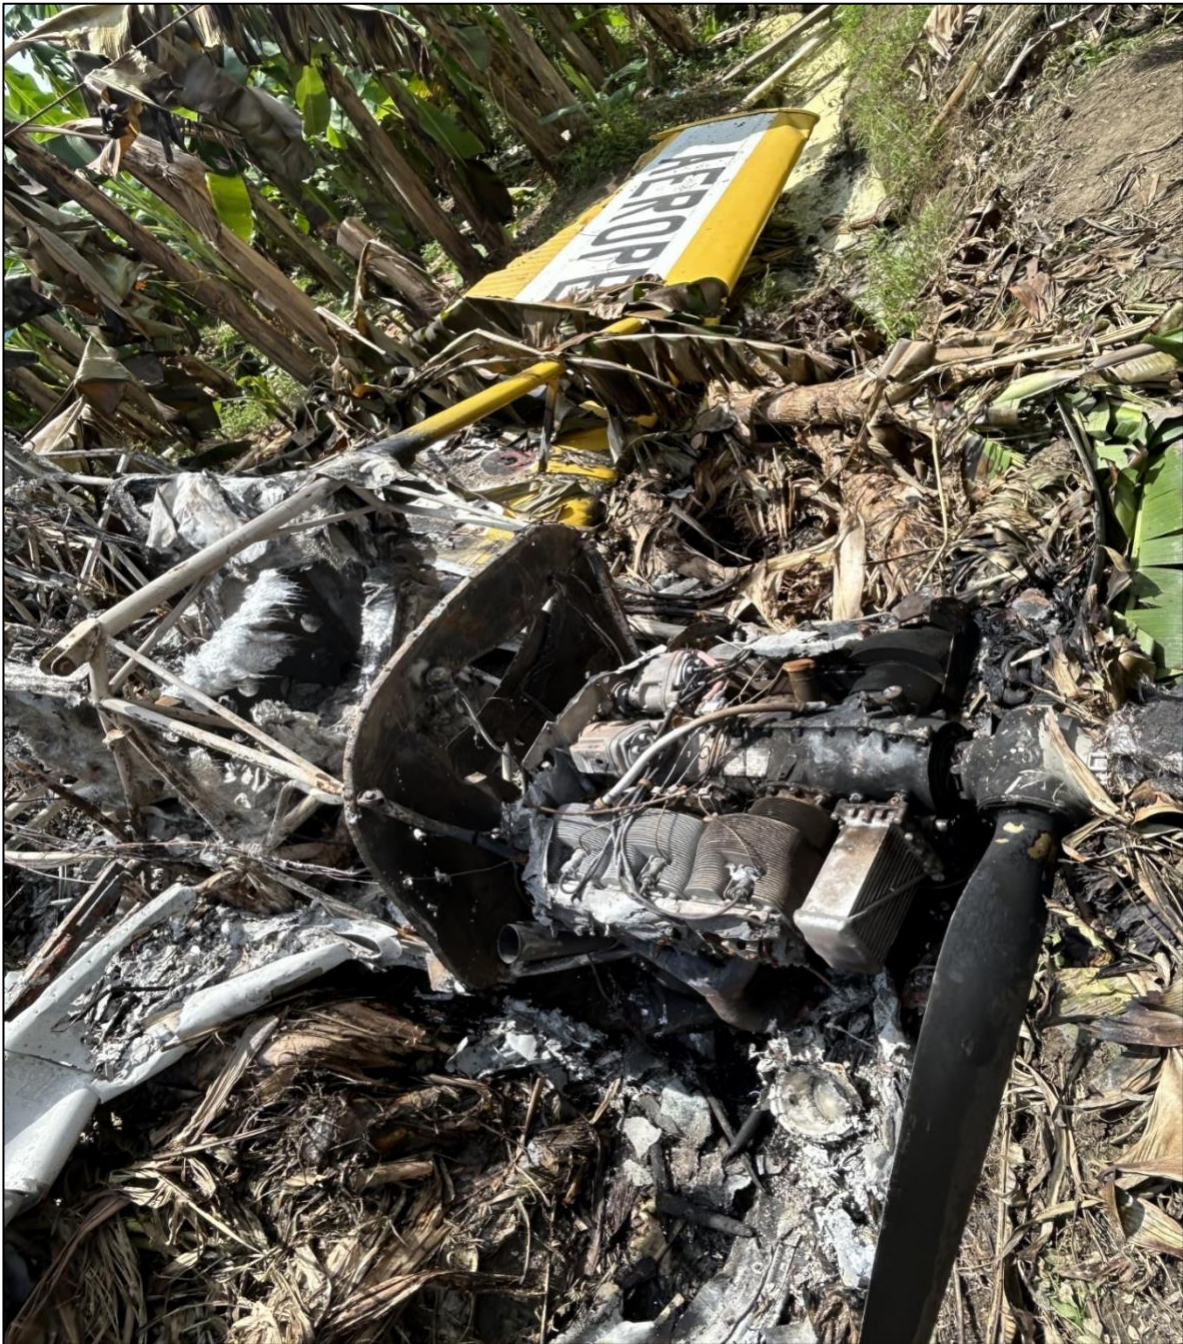
Durante el aterrizaje, que fue efectuado de manera controlada, la aeronave impactó varias palmas hasta que se detuvo. El Piloto evacuó por sus propios medios, resultando con lesiones menores. Se inició un incendio post accidente en la aeronave el cual destruyó la aeronave.

*Foto No. 1: Condición final de la Aeronave HK1468*

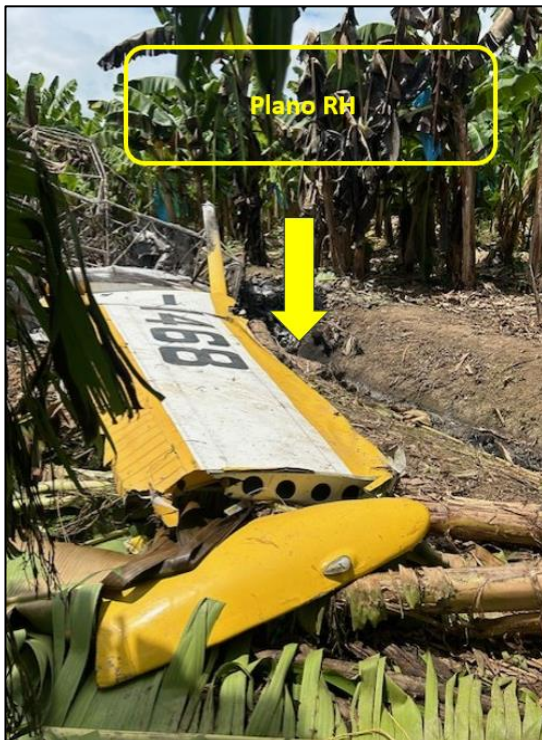
Los planos y la hélice no se incineraron en su totalidad, pero sufrieron deformación por el impacto contra el terreno y las palmas de banano.

Foto No. 2: Plano RH-HK1468
