**INFORME FINAL**

**COL-21-20-DIACC**

**Colisión contra el terreno durante vuelo a baja altura**

**Cessna A188A**

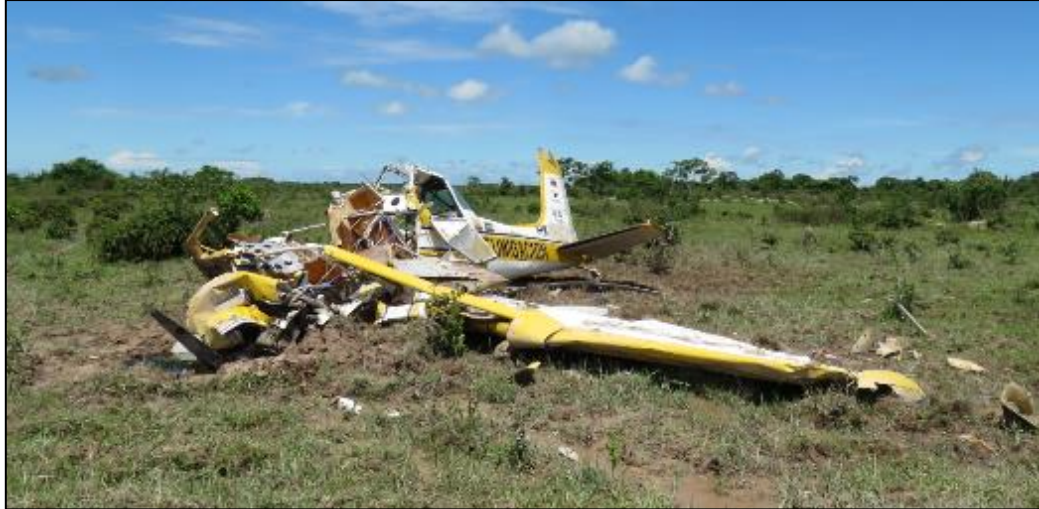
Fotografía No. 1 – Posición y condición final de la aeronave HK1477.

**SUSTANCIALES.** Como consecuencia del impacto contra el terreno, se produjeron daños estructurales importantes en la aeronave consistentes en:

- Separación del motor y de la hélice.
- Destrucción de la pared de fuego y del tanque de almacenamiento de producto de fumigación.
- Daños importantes en la estructura de la sección superior del habitáculo de cabina, pedestal de instrumentos y estructura inferior de la cabina de mando
- Rotura parcial del plano izquierdo a la altura de la pisadera con deformación por impacto cerca de la punta del ala y del alerón.
- Separación del plano derecho desde su soporte y final de flap, hasta la punta.
- Destrucción de la sección frontal del habitáculo de la cabina de mando y de la sección de motor.

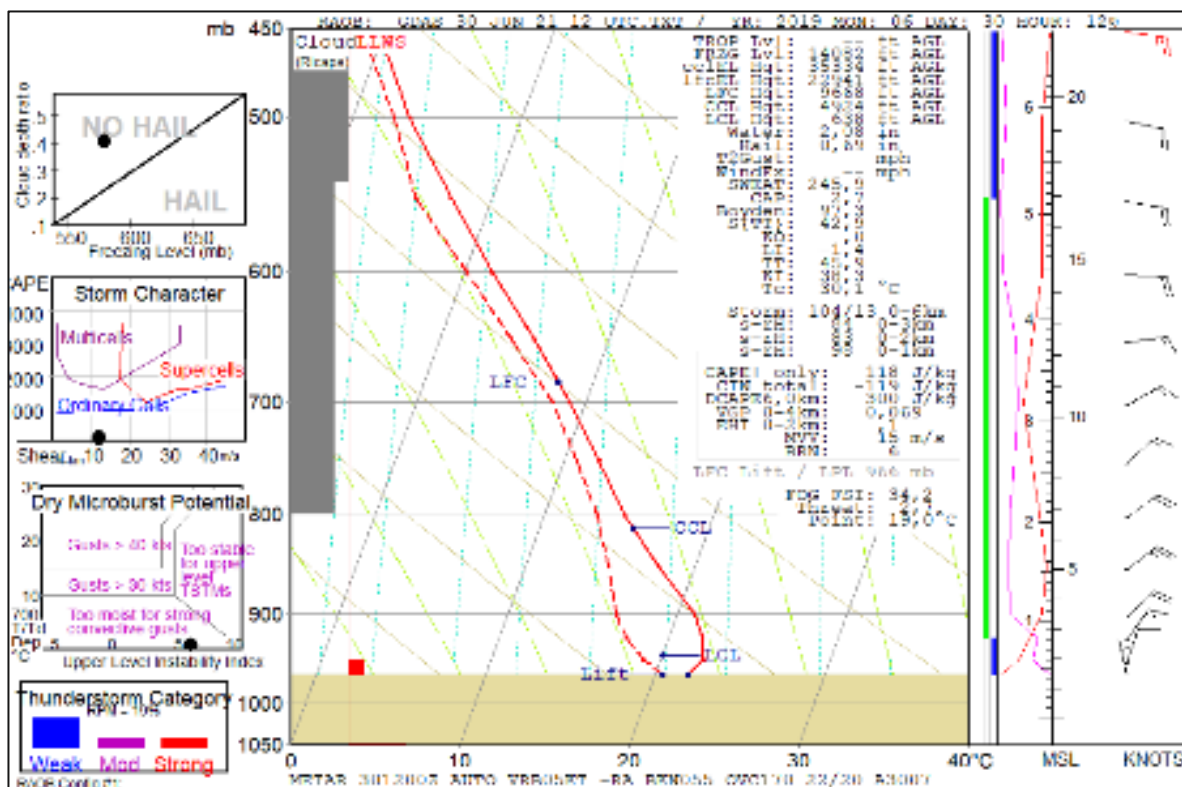
Factor contribuyente: relacionado con un cortantes de viento de bajo nivel (LLWS), presentes en la zona y turbulencia de aire claro (CAT) en la capa superficial atmosférica durante la ejecución del vuelo a baja altura.

Imagen No. 3 – Sondeo atmosférico GDAS del sondeo realizado el 30 de mayo de 2021 a las 12 UTC en el área correspondiente al sitio del accidente. (En rojo se evidencia la presencia de cortantes de viento de bajo nivel (LLWS) en la capa atmósfera superficial).

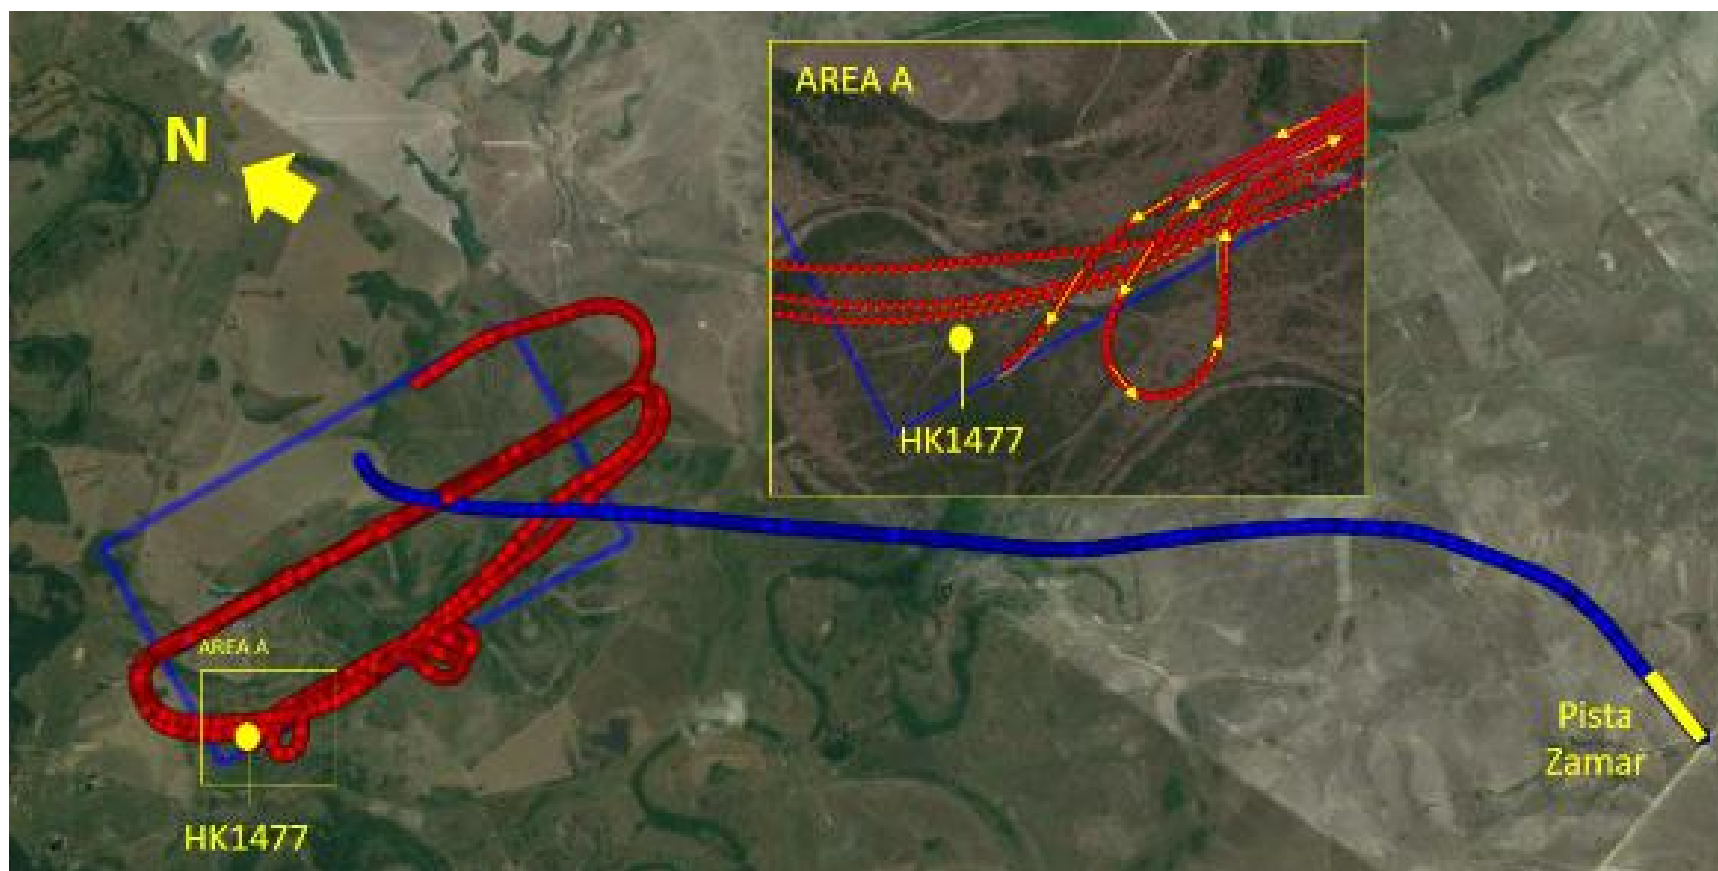
Después de la sexta pasada, la cual se realizó a 4 pies AGL, con 104 nudos, el Piloto efectuó la maniobra 90 - 270 para enfrentarse a la séptima pasada: la aeronave alcanzó un último registro a 197 pies AGL y 83 nudos GS, presentándose una pérdida de altura con viraje hacia la derecha hasta impactar el terreno a 619 pies de elevación.

Imagen No. 4 – Trayectoria de vuelo según registro GPS AGNAV – HK1477

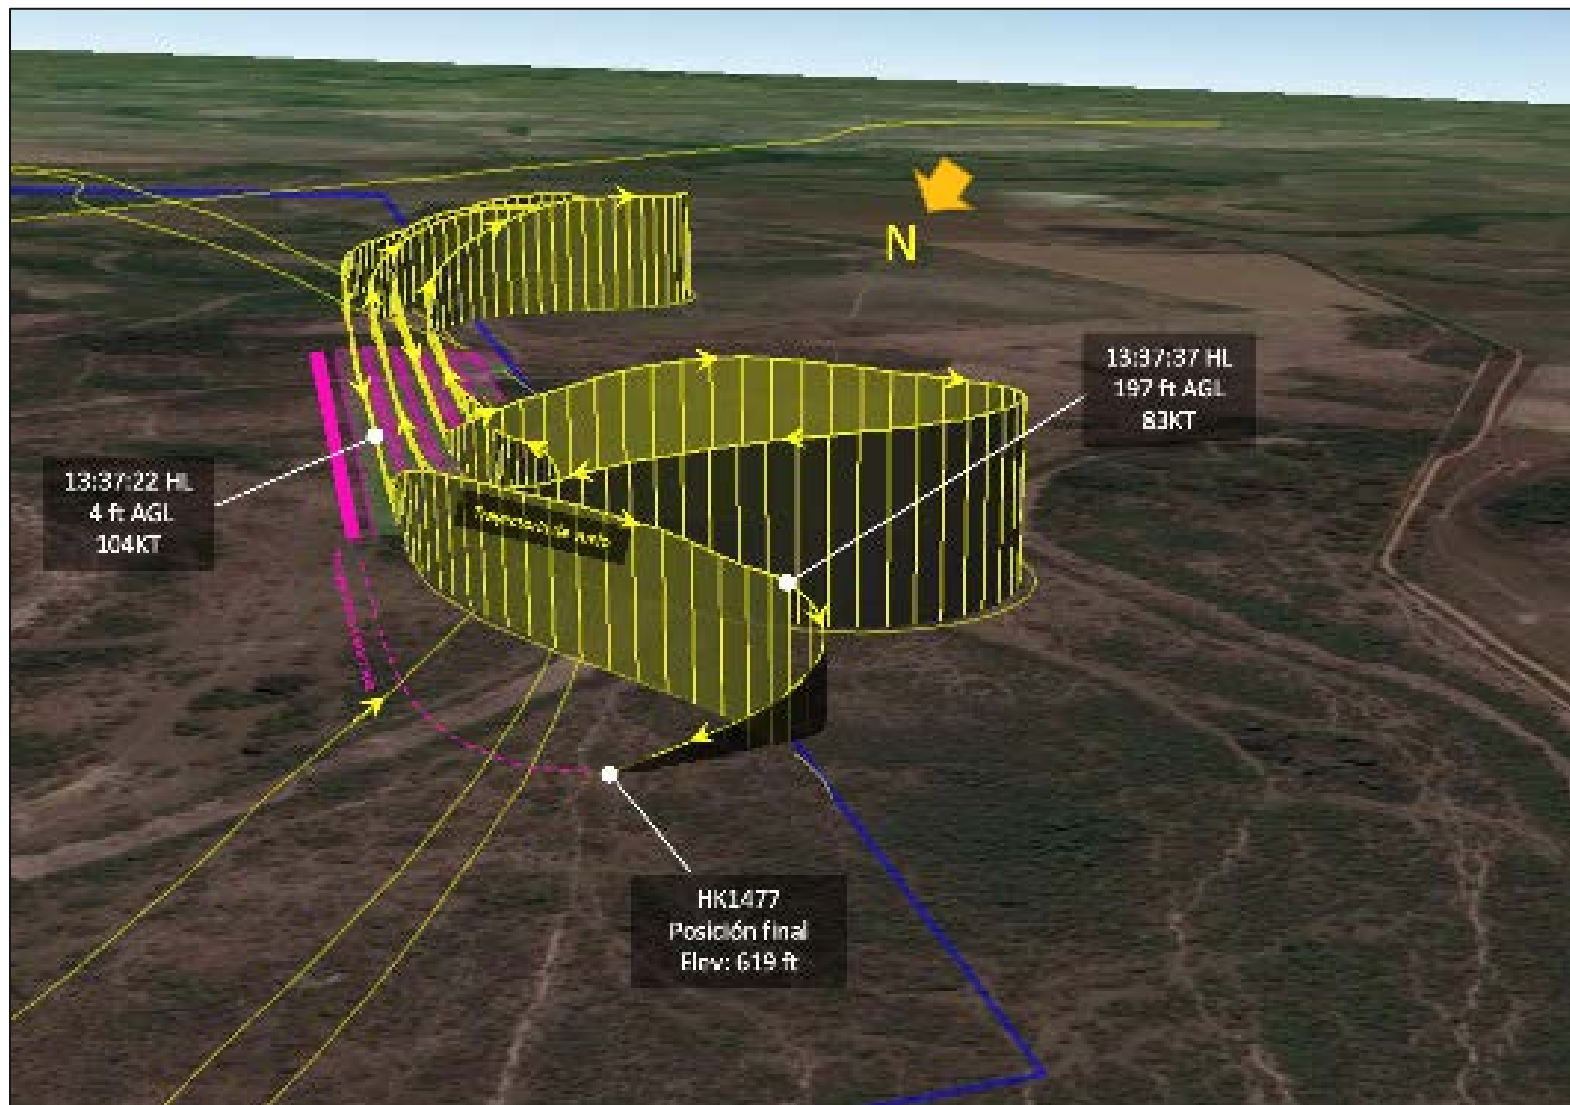
Imagen No. 5 – última trayectoria de vuelo según registro GPS AGNAV – HK1477.
