# INFORME FINAL ACCIDENTE

## **COL-20-33-GIA**

**Colisión contra el terreno  
posterior a pérdida de planta  
motriz**

Matrícula HK2335G

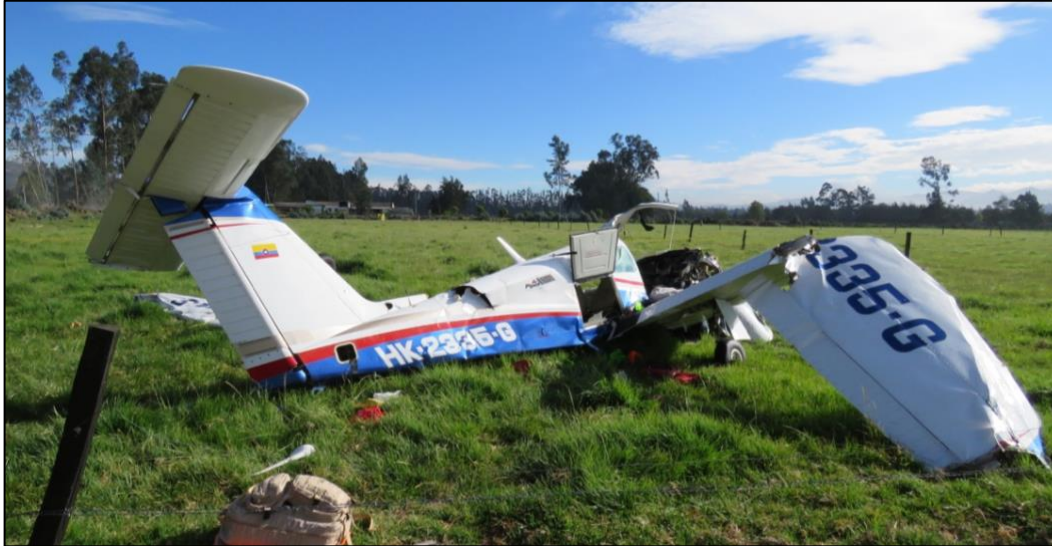
Fotografía No. 1 – Posición y condición final de aeronave HK2335G.

- Fractura y desprendimiento parcial de sección del plano izquierdo.
- Desprendimiento completo del plano derecho de la estructura del fuselaje
- Deformación del borde de ataque del plano derecho por impacto contra árboles.
- Daño estructural del empenaje y de la sección de cabina.
- Destrucción de la sección frontal del habitáculo de la cabina de mando y de la sección de motor.
- Separación de hélice del motor.

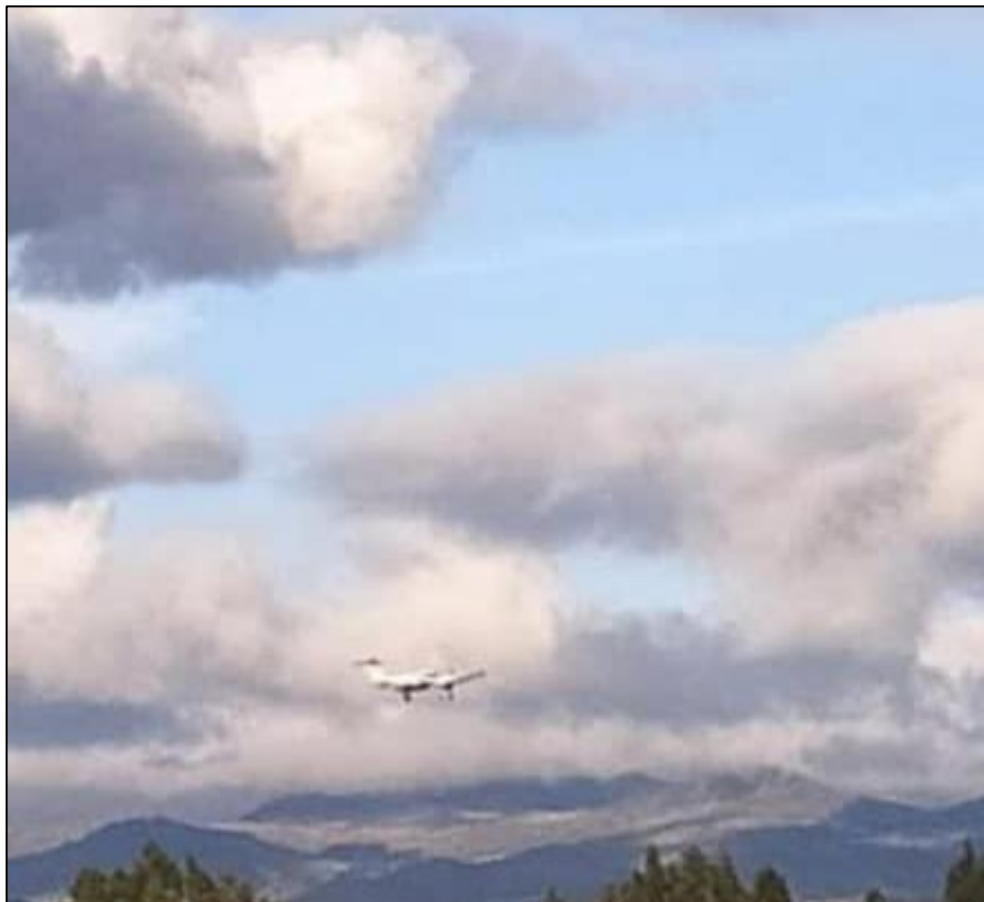
Se registraba una visibilidad horizontal óptima, con una cobertura de nubes dispersas, con techo aproximado entre 4,000 y 5,000 pies AGL. No se evidenciaba precipitación ni fenómenos meteorológicos adversos.

Fotografía No. 2 – Condiciones meteorológicas durante vuelo sobre Ubaté de la aeronave HK2335G.

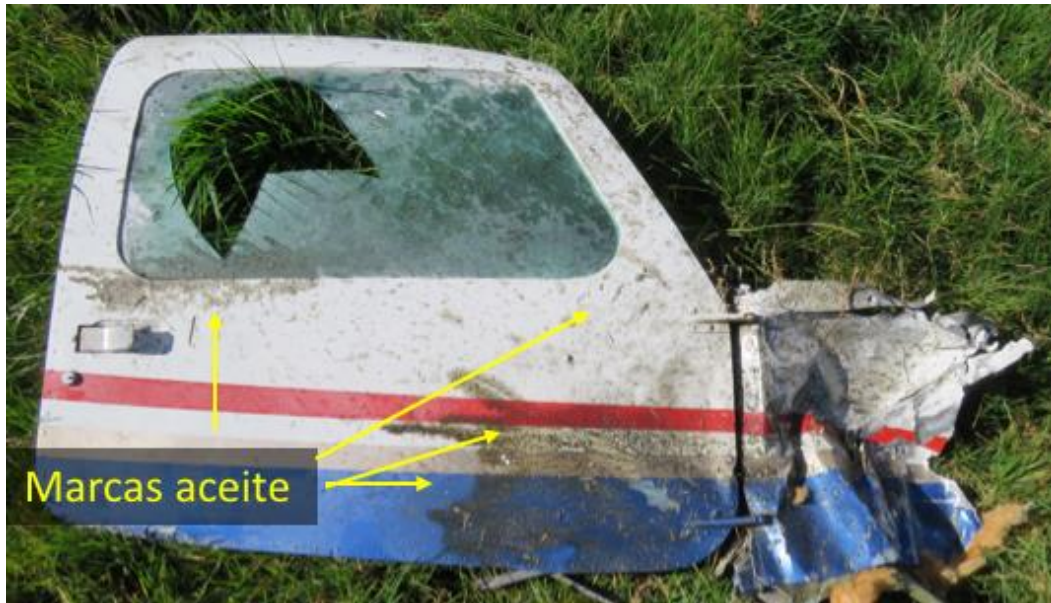
En cabina, se encontró amplia afectación de la estructura, exhibiendo un plano de impacto frontal derecho. La puerta derecha se desprendió de la estructura del fuselaje y la misma presentaba en gran parte de su sección, salpicaduras y marcas lineales de aceite sobre su superficie y sobre la ventana.

Fotografía No. 3 – Marcas de aceite en la sección exterior de puerta derecha frontal HK2335G

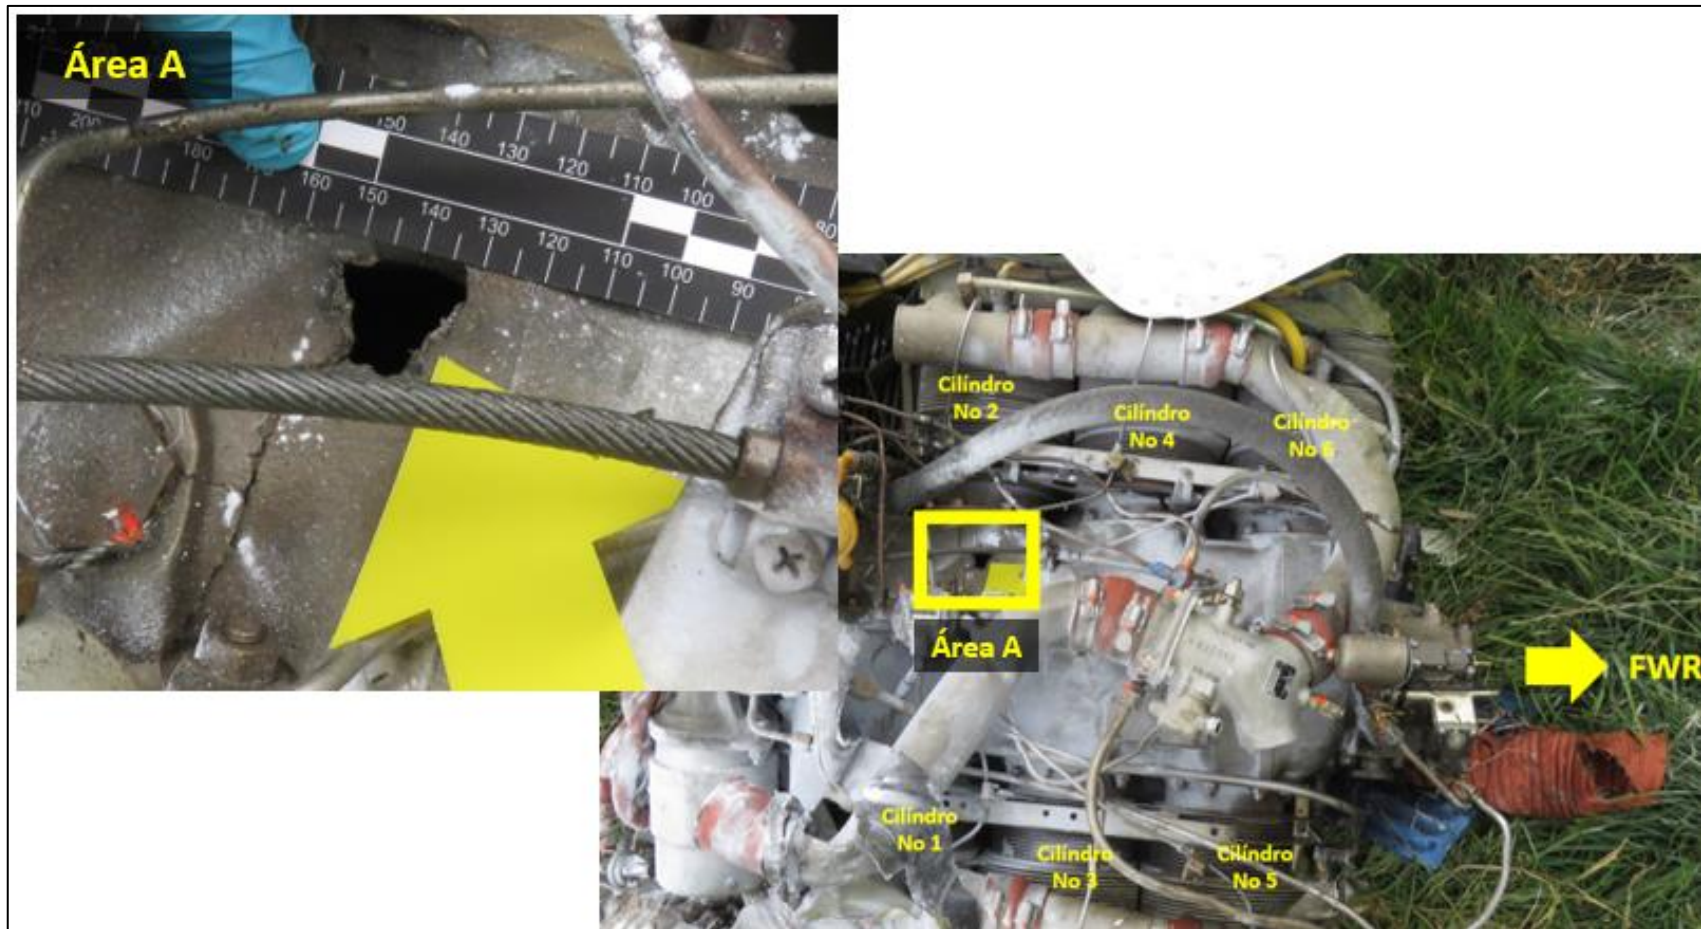
El motor, en su sección superior, contiguamente al cilindro No. 2 y al distribuidor de combustible, mostraba una fractura del cárter de potencia, en un diámetro de 4 cm aproximadamente, y una fractura lineal de 8 cm de longitud hacia la junta del motor. Era evidente el derrame de aceite sobre el motor.

Fotografía No. 4 – Condición del motor en el lugar del accidente y afectación en el cárter de potencia

En la sección superior del motor, contiguamente al cilindro No. 2 y al distribuidor de combustible, se mostraba una fractura del cárter de potencia, en un diámetro de 4 cm aproximadamente, y una fractura lineal de 8 cm de longitud hacia la junta del motor con evidente derrame de aceite.

La falla de hermeticidad del pistón No. 6, por acción de la detonación, provocó que el motor se presurizara por el ingreso de gases al cárter de potencia, provocando la expulsión por presión del aceite por el desfogue del motor.

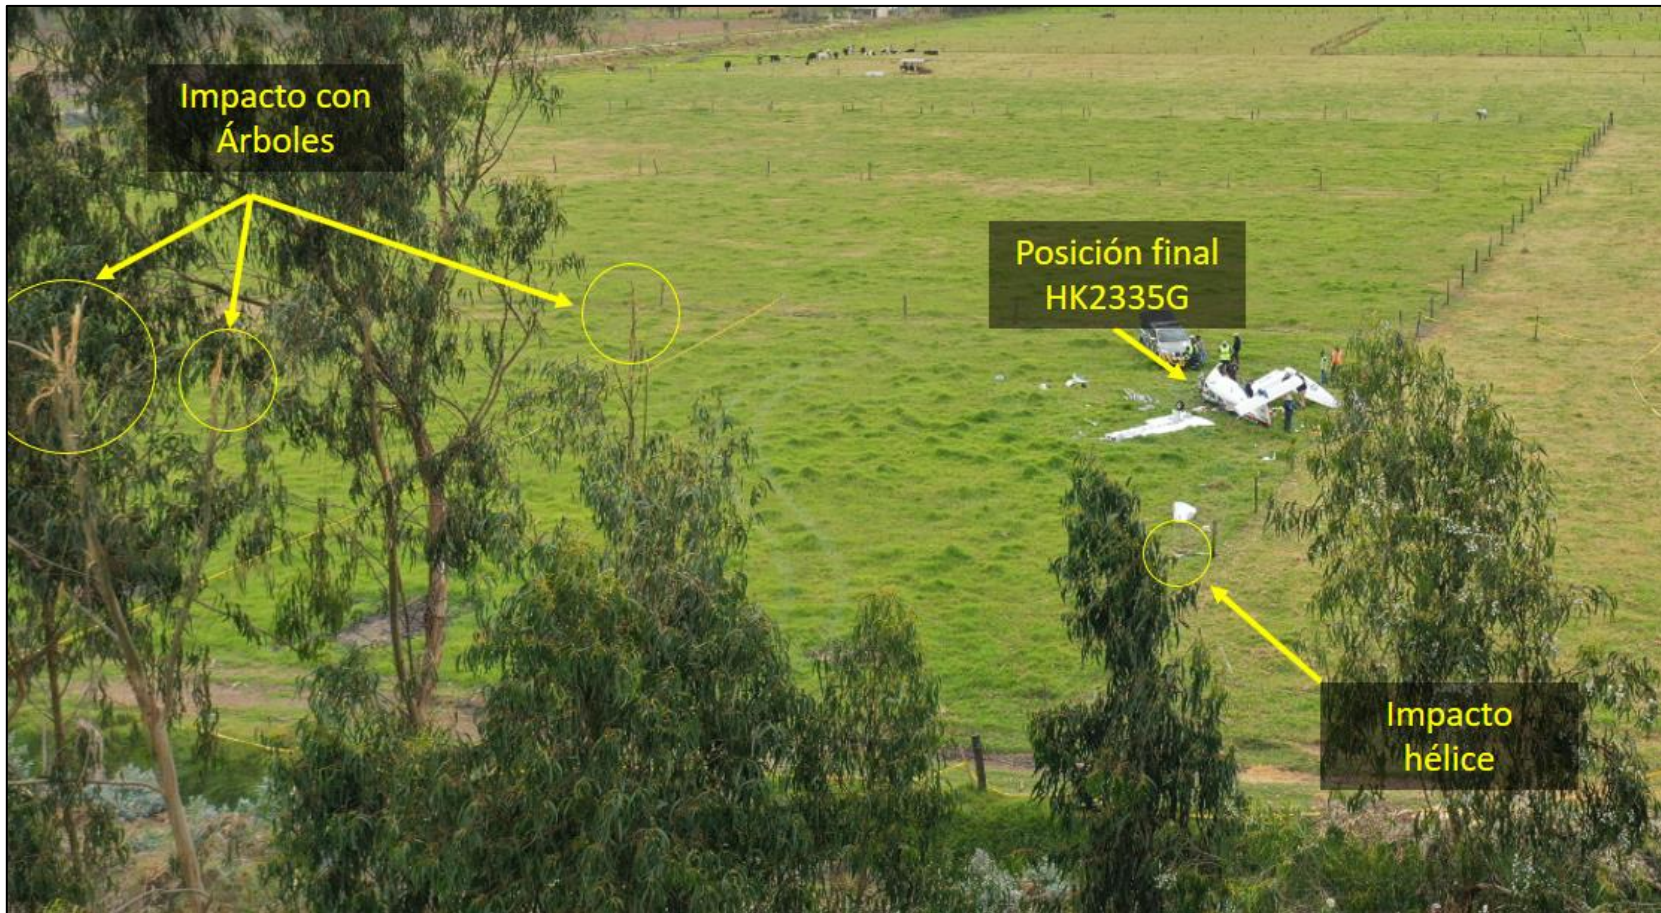
Posteriormente, la aeronave cambió su actitud de vuelo en picada hasta presentarse el segundo impacto, esta vez de la parte frontal de la aeronave contra el terreno, en donde se fracturó la hélice y se generó un pico de desaceleración que generó la destrucción de la sección delantera, de la estructura del motor y del fuselaje.

Seguido a ello, y una vez que se fracturó y se separó por completo el plano izquierdo, la aeronave continuó deslizándose 18 m sobre parte del costado izquierdo del fuselaje; allí se produjo la interacción del estabilizador izquierdo con el terreno. Esta interacción, produjo un exceso de esfuerzos sobre la sección del fuselaje que produjo el rompimiento de la estructura.

Finalmente, al no tener el plano izquierdo sujeción a la estructura, sufrió un volteo dinámico quedando sobre su extradós; y la interacción de la punta de plano derecho contra el terreno, produjo el rompimiento parcial de una amplia sección del mismo.

Fotografía No. 5 – Fotografía de trayectoria de impacto
