# INFORME PRELIMINAR **ACCIDENTE**

**COL-22-28-GIA**

**Colisión con obstáculo y  
pérdida de control**

Cessna 182N, Matrícula HK1464

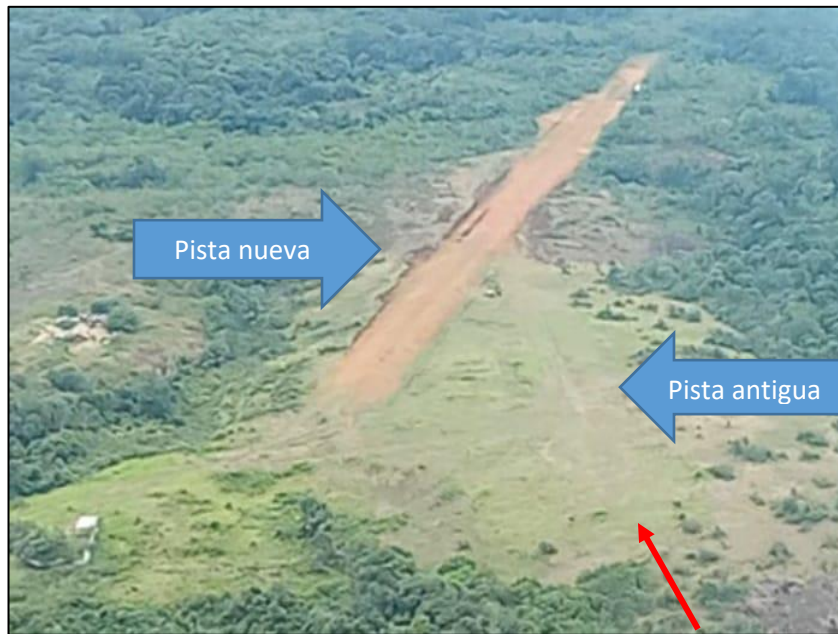
Para el despegue el Piloto utilizó una segunda pista de Piracuara, que es relativamente nueva, pues la que está aprobada por la Autoridad Aeronáutica es otra que se cruza con la nueva, y que no está operable.

Fotografía No. 2 Pista nueva de Piracuara Vaupés.

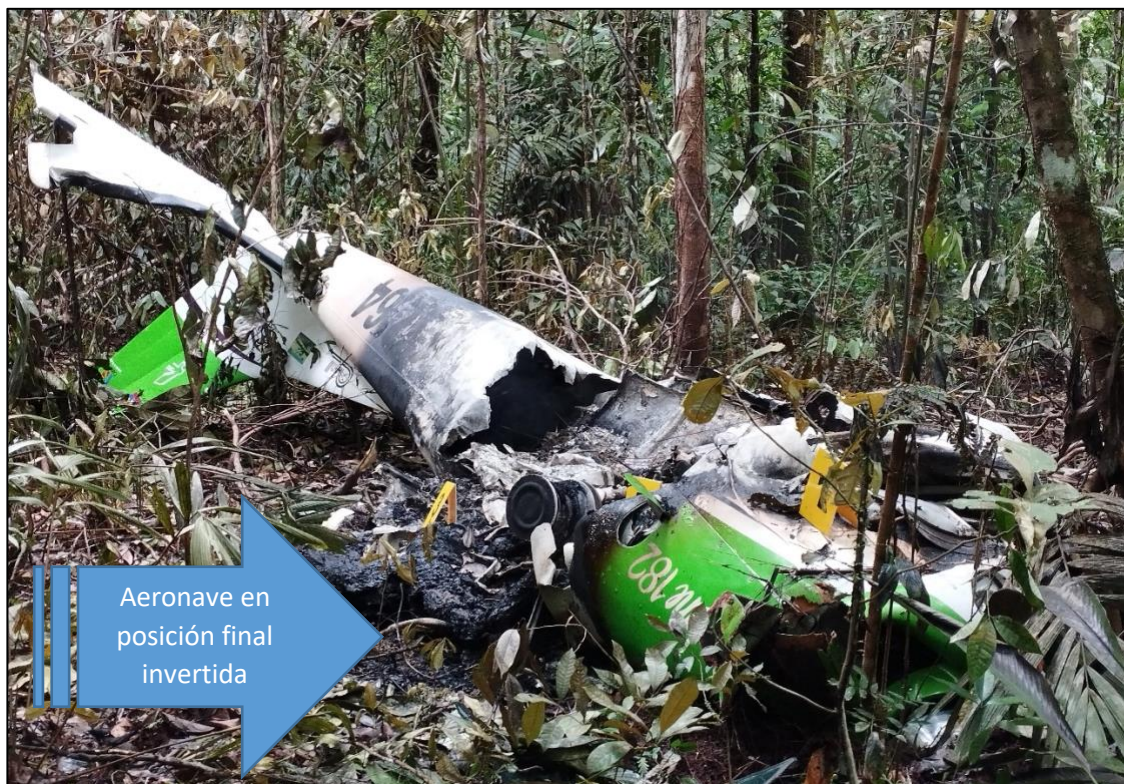
Fotografía No. 1 Posición final de los restos de la aeronave HK1464.

Al desprenderse el plano derecho, la aeronave giró sobre su eje longitudinal hasta invertirse; el plano izquierdo golpeó entonces contra otro árbol que ocasionó también el desprendimiento de ese plano, que quedó ubicado en la parte superior de ese árbol; esta fractura, al parecer, ocasionó el derrame de combustible; de esta manera el fuselaje de la

aeronave cayó contra el terreno sin control, y se originó fuego que incineró la cabina de mando, la cabina de pasajeros y casi por completo la aeronave.

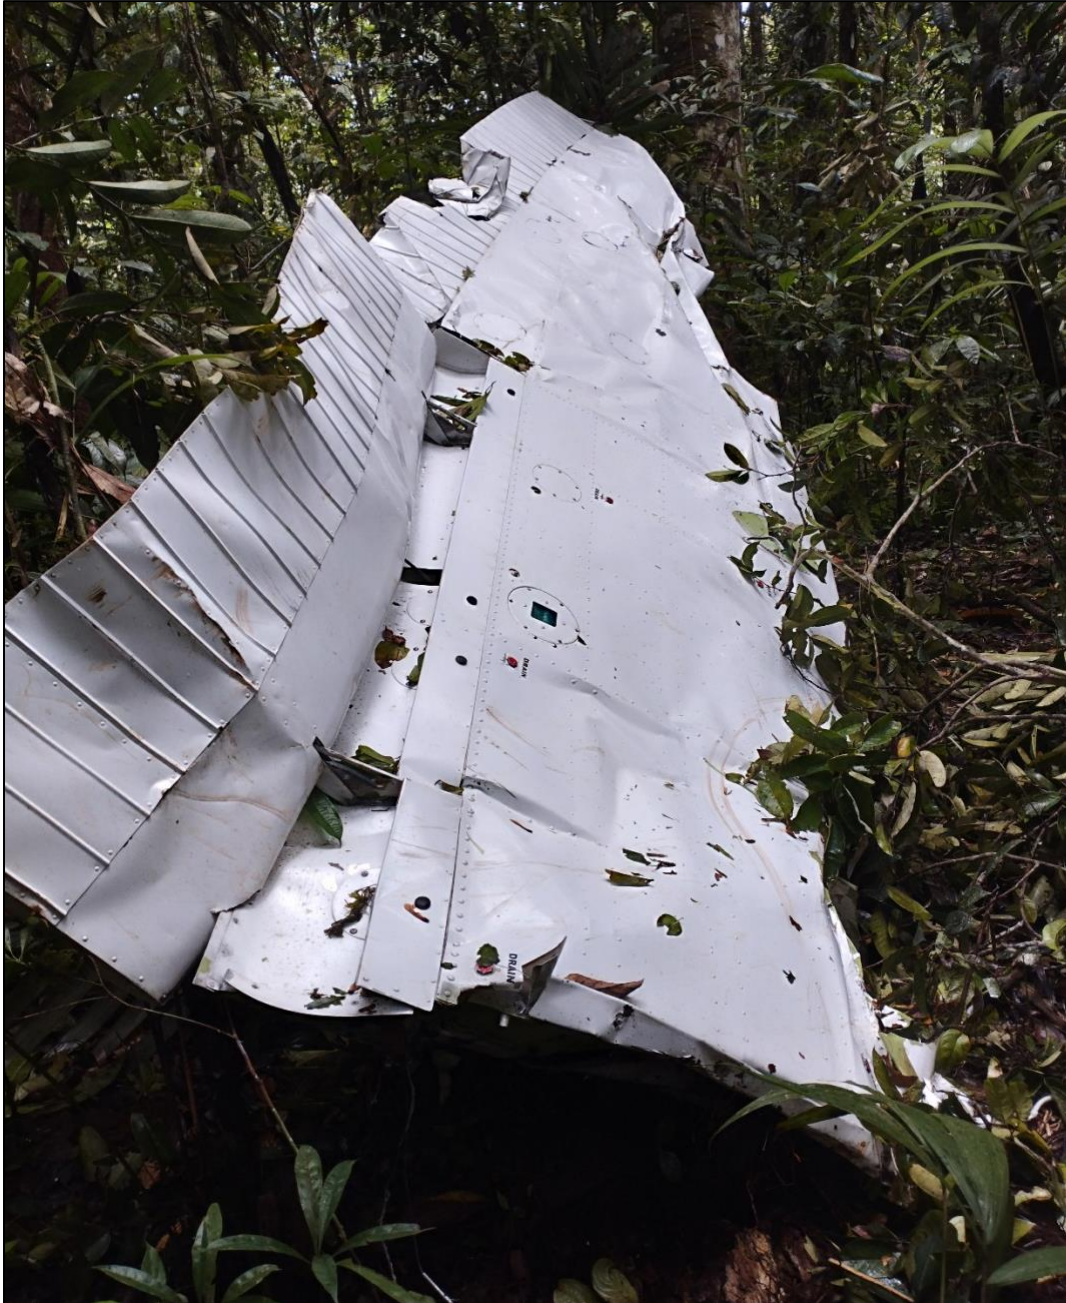
Dentro de la investigación inicial, se encontró un punto de impacto inicial del plano derecho de la aeronave con un árbol de aproximadamente 60 mts de alto, lo que ocasionó una fractura total de ese plano, ocasionando la pérdida de control de la aeronave.

Fotografía No. 3 - Plano derecho de la aeronave fracturado.

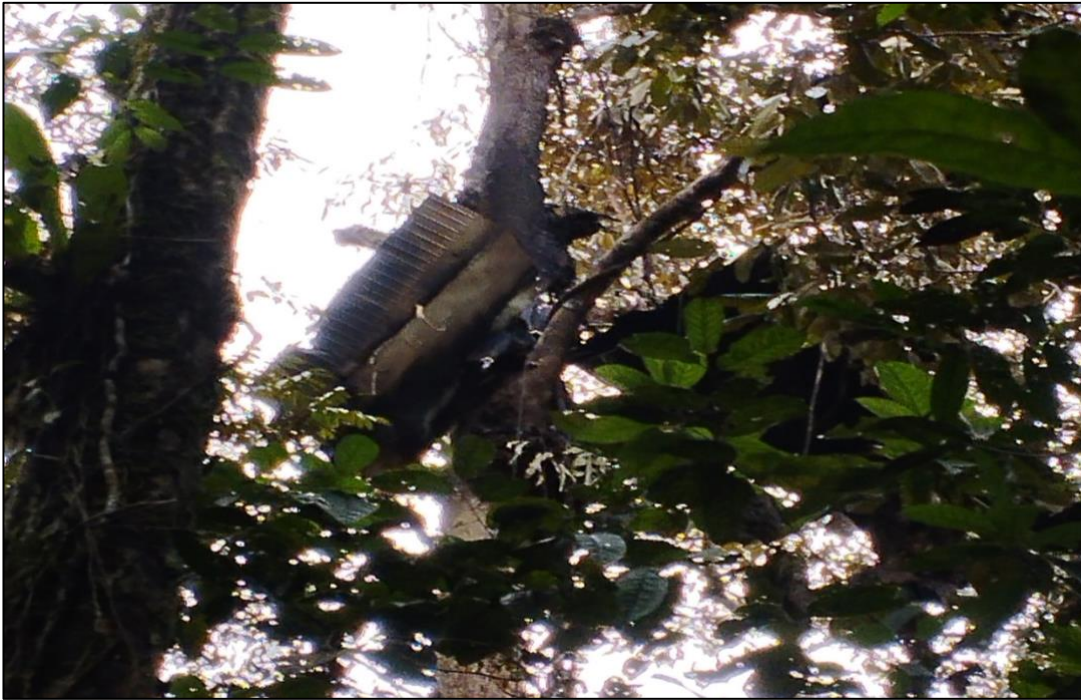
Fotografía No. 4 - Plano izquierdo de la aeronave fracturado.

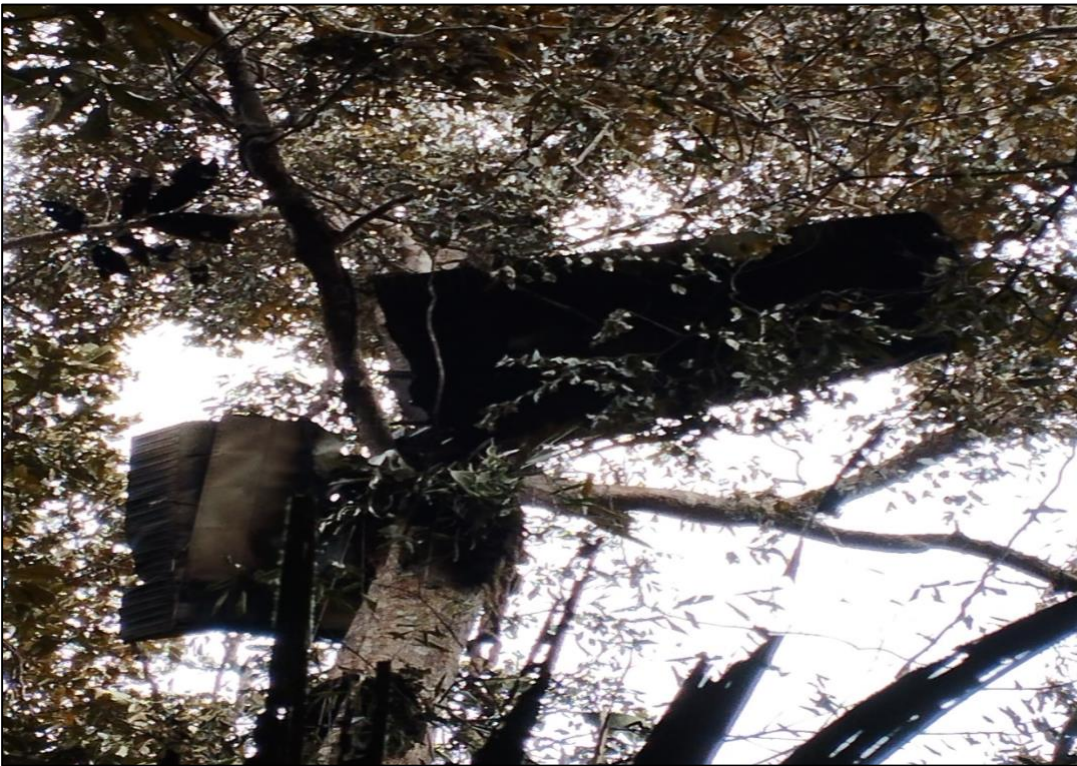
Fotografía No. 5 - Plano izquierdo en la parte superior de un árbol.

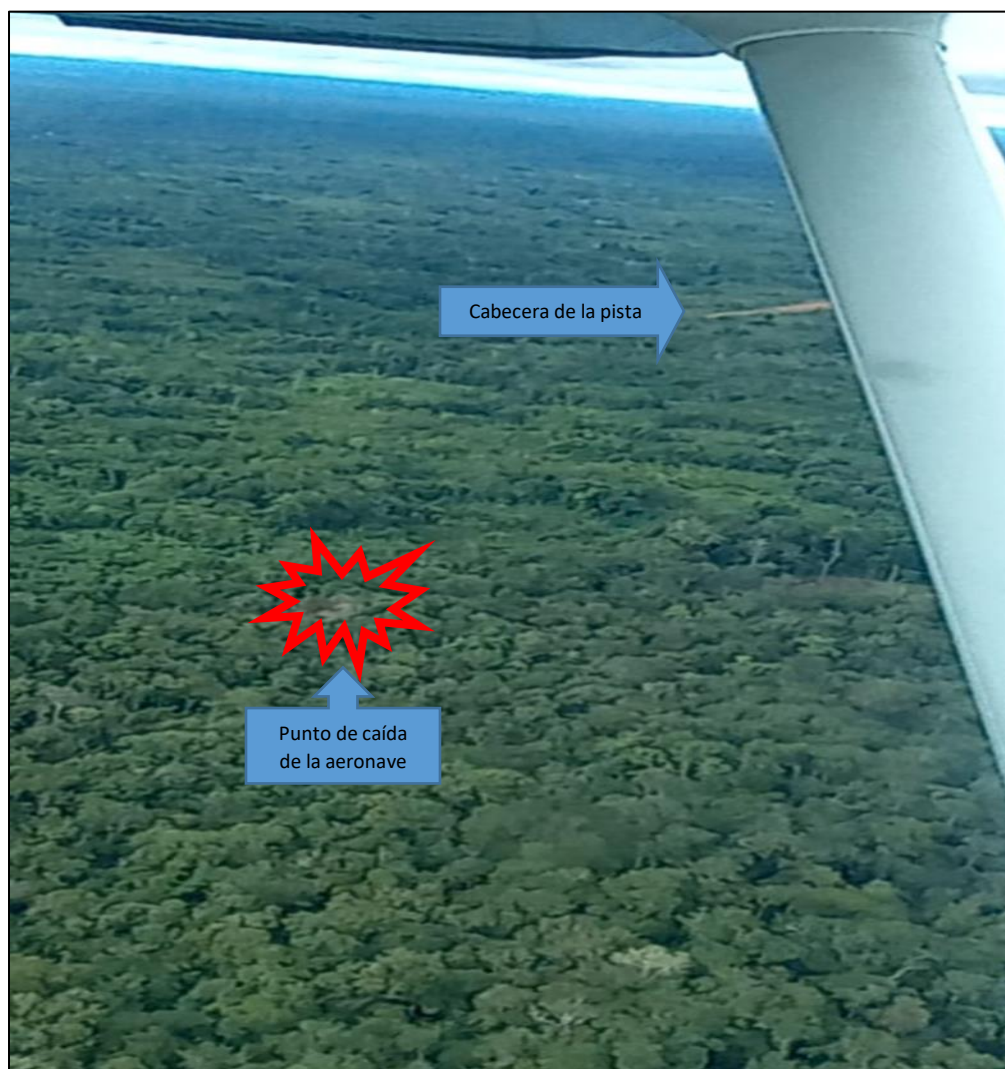
- Fractura y desprendimiento de los dos planos por impacto con árboles.
- Daño total de la cabina consumido por el fuego.
- Palas de la hélice no golpeadas ni dobladas con evidencia de no tener potencia en el momento del impacto con el terreno.
- Se realizó un análisis aerodinámico determinando la secuencia del impacto.
- Se analizó el peso y balance de la aeronave para el despegue y las decisiones del Piloto para proceder por la trayectoria de la zona selvática (03) en el primer segmento, teniendo menos obstáculos por la otra cabecera (21).

Fotografía No. 6 – Ubicación del sitio del accidente con relación a la cabecera 21 de la pista.
