# INFORME PRELIMINAR ACCIDENTE

COL-24-63-DIACC

Excursión de pista

HK-1535

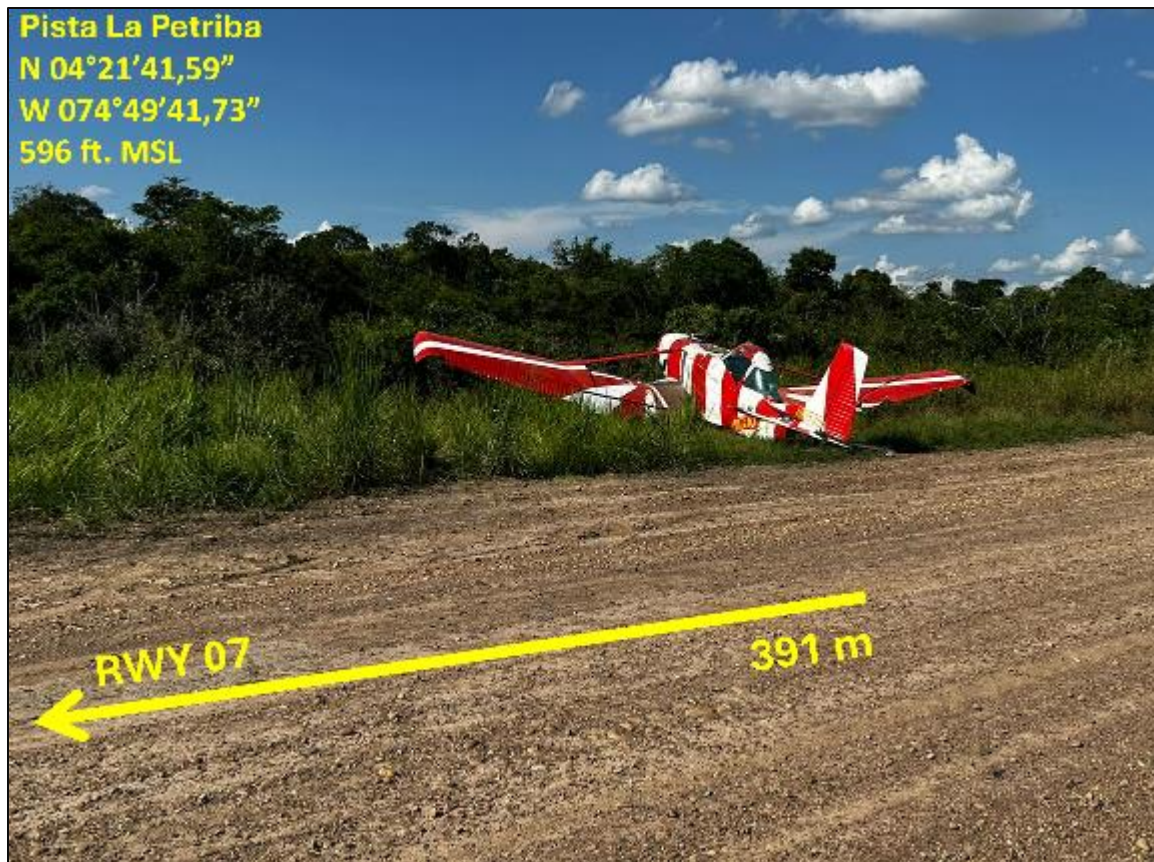
*Figura 1: Posición final de la aeronave HK-1535.*

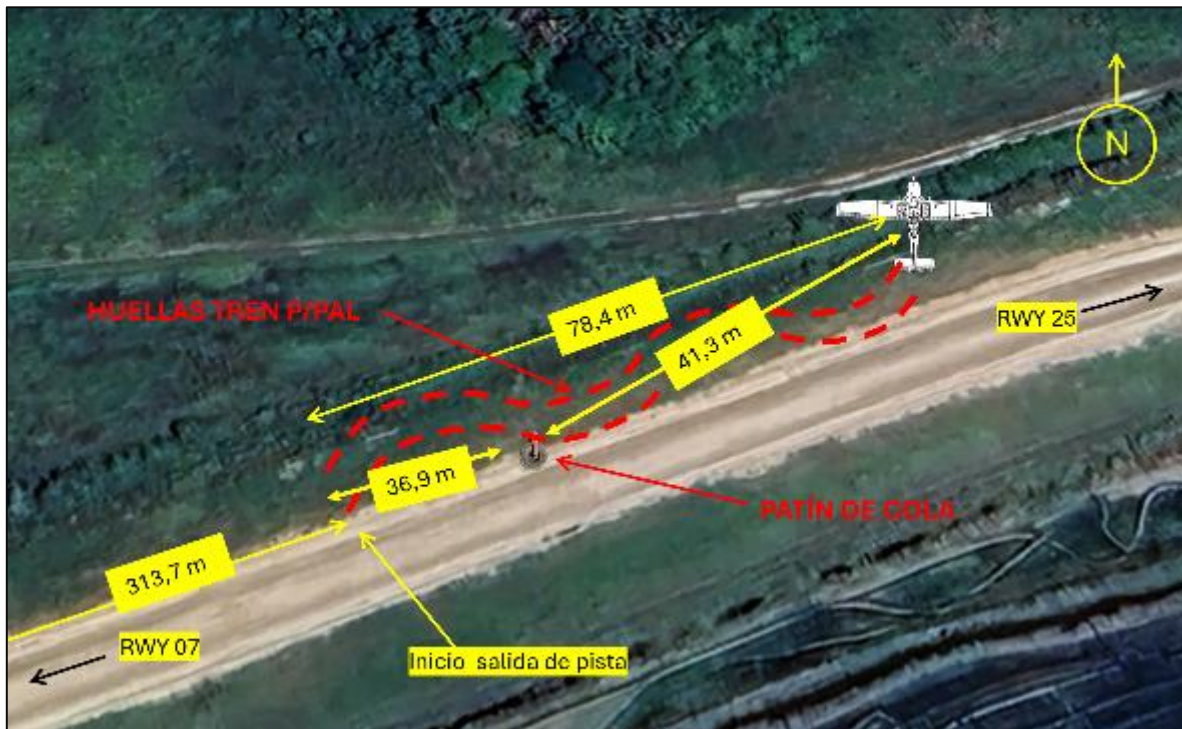
La inspección en campo fue realizada al día siguiente del accidente en la pista La Petriba, ubicada en el municipio de Cabuyaro, departamento del Meta. Durante la inspección inicial, se observó que la aeronave permanecía en su posición final, a un costado izquierdo de la pista y aproximadamente a 391 metros del umbral de la pista 07.

La aeronave quedó en posición final con rumbo 350 grados, en las coordenadas N 04° 21' 41.59", W 72° 49' 41.73", a una elevación de 596 pies sobre el nivel medio del mar (MSL) y a pocos centímetros de una zanja paralela al borde del aeródromo.

**Figura 2: Posición final de la aeronave HK-1535.**

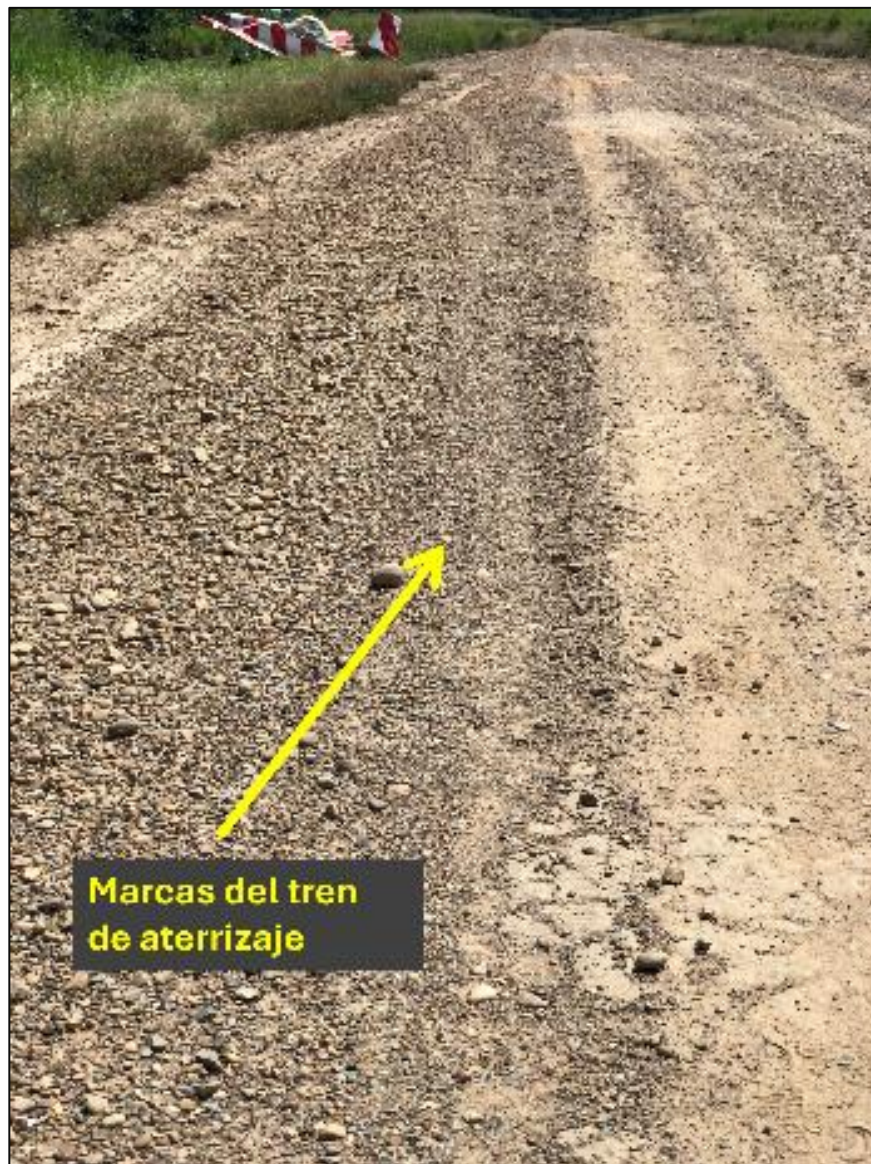
Marcas del tren de aterrizaje principal eran visibles en el centro de la pista, extendiéndose desde el inicio de la carrera de despegue hasta unos 313 metros desde la cabecera, donde se registraron indicios de un viraje hacia la izquierda del eje de la pista.

Posteriormente, se evidenció cómo las huellas del tren principal se adentraban en la zona de seguridad, mostrando un patrón de zigzag a lo largo de unos 78 metros hasta la posición final de la aeronave.

**Figura 3: Marcas del tren de aterrizaje.**

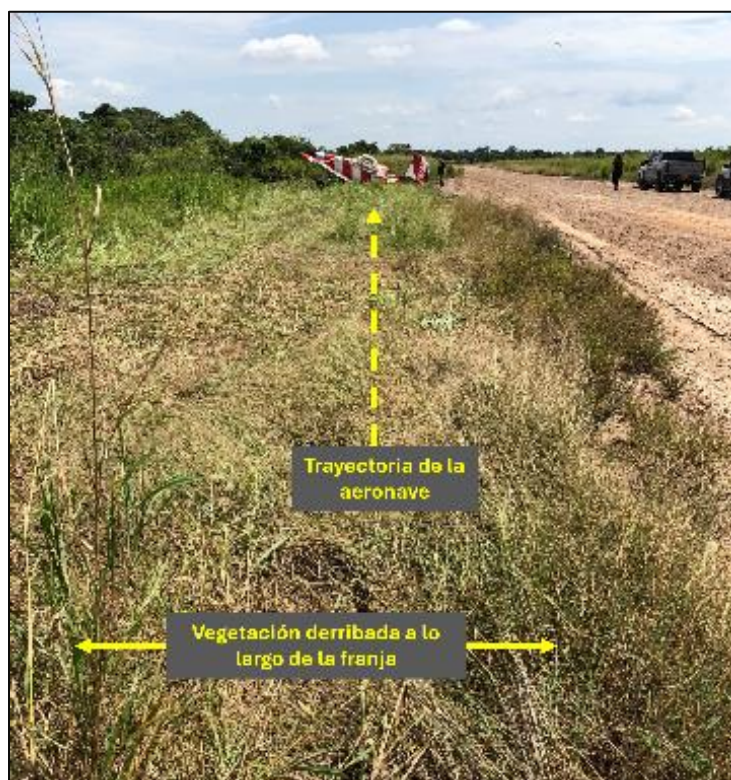
Los últimos 80 metros del recorrido exhibieron un colapso de la vegetación en la franja izquierda de la pista, lo cual coincidía con el trayecto de la aeronave por esa área, desplazándose aproximadamente 7 metros desde el eje de la pista y destruyendo la vegetación circundante en su paso.

**Figura 4: Vegetación derribada a lo largo de la franja izquierda.**

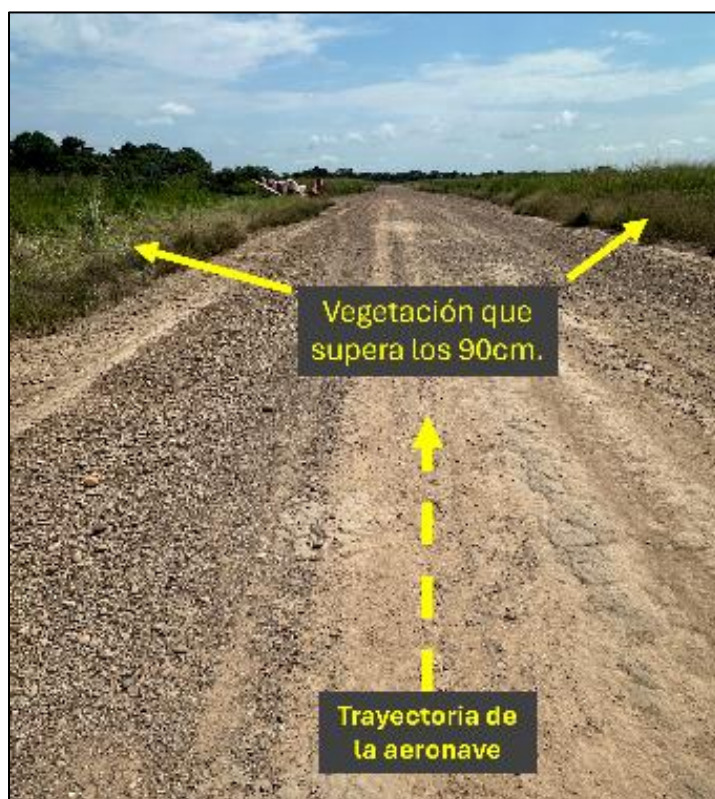
Se documentó la presencia de vegetación densa en ambos lados de la pista, en particular en la franja izquierda, por donde la aeronave había efectuado la excursión. Esta vegetación incluía arbustos de baja altura y pasto que, en algunos sectores, superaba los 90 centímetros de altura.

**Figura 5: Vegetación densa en la franja de seguridad.**

Dos días después del accidente, el operador realizó la poda de la vegetación a lo largo de las franjas de la pista utilizando maquinaria especializada.

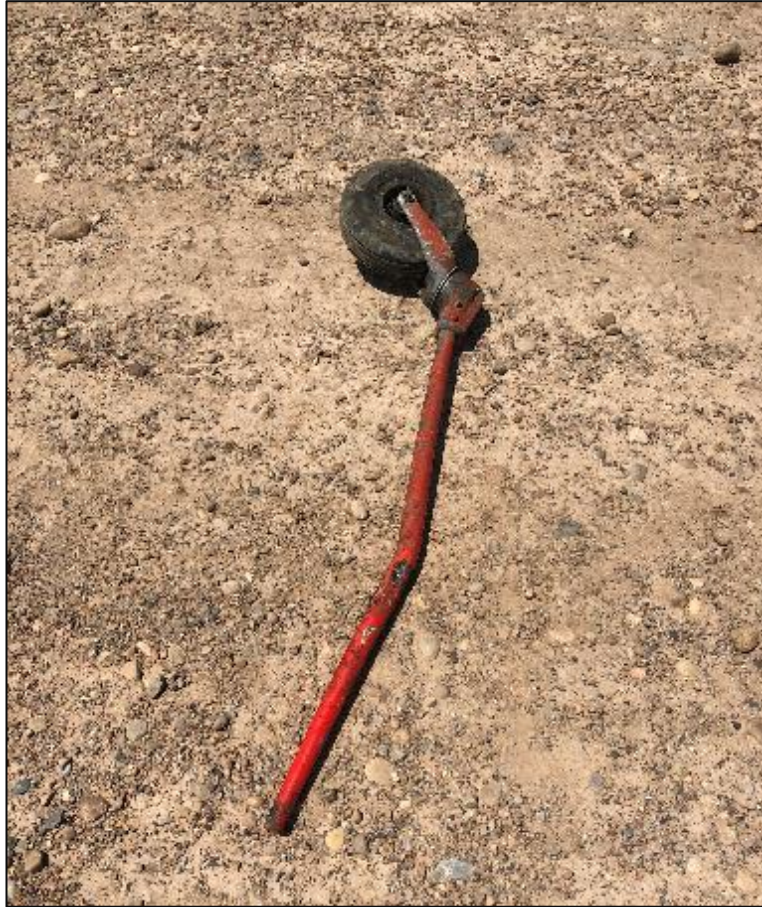
El personal del operador informó que el patín de cola de la aeronave fue encontrado desprendido, a unos 41 metros antes de la posición final del avión; sin embargo, al momento de la llegada de los investigadores, el patín ya había sido retirado del sitio. No se encontraron otras partes desprendidas de la aeronave, salvo un fragmento de la punta del plano derecho, fabricado en material compuesto. Tampoco se observaron derrames de fluidos, como combustible, aceite o productos químicos de aspersión.

***Figura 6: Patín de cola desprendido (luego de ser retirado de su posición final).***

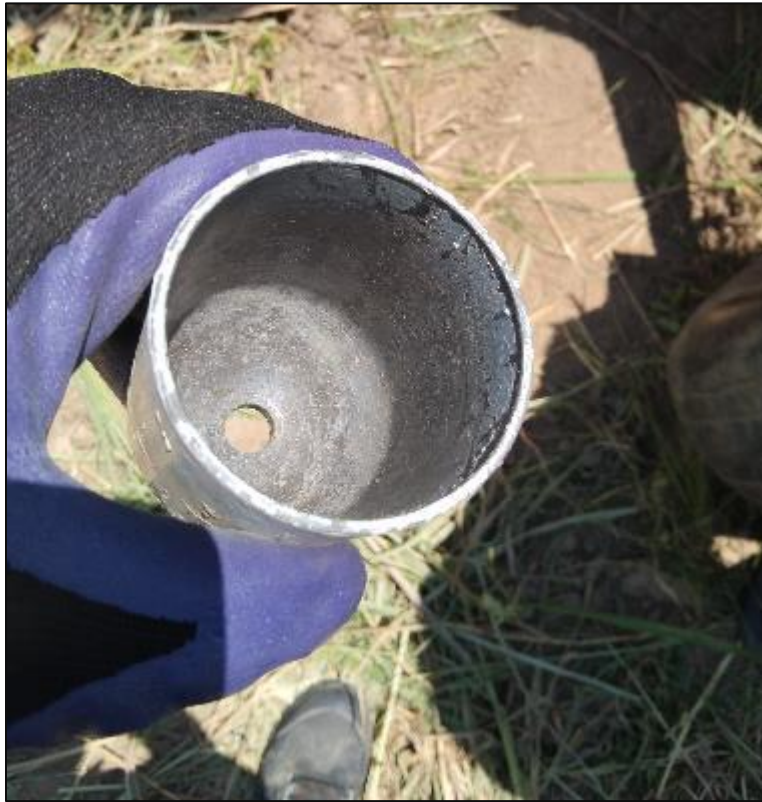
del sistema de combustible fue examinado y se encontró limpio y sin impurezas. La aeronave HK-1535 no está equipada con una válvula selectora de combustible. El combustible retirado en el sitio mostró estar limpio y sin presencia de agua.

**Figura 7: Vaso filtro del sistema de combustible.**

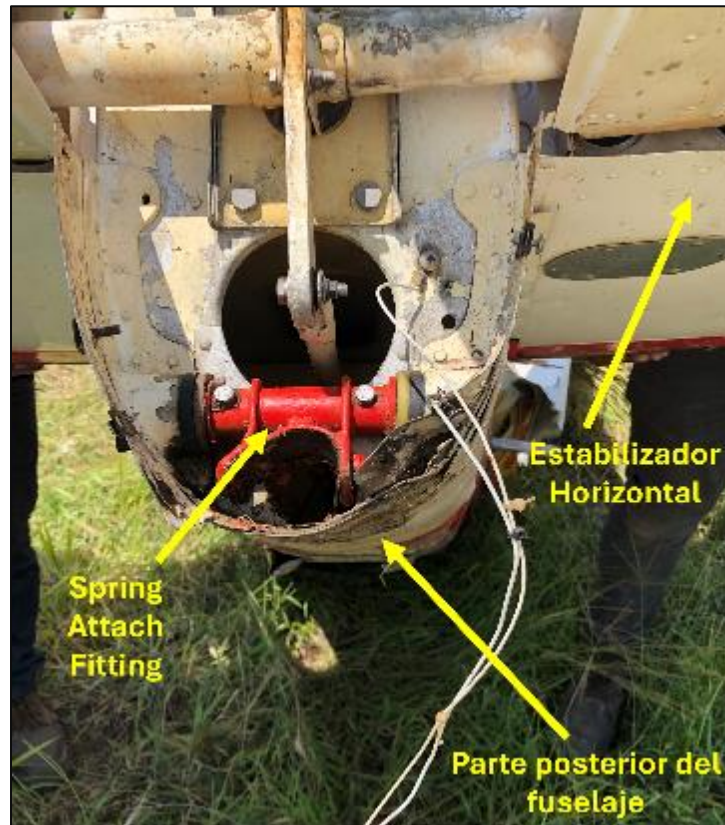
La inspección determinó que el patín de cola se había desprendido por la fractura de los pernos fusibles que lo fijaban al fuselaje. Asimismo, se examinó el componente de acoplamiento del patín de cola (*spring attach fitting*), el cual mostraba deformación plástica y signos de corrosión en su interior. Este componente fue retirado para su custodia y posterior análisis de falla, metalografía y fractografía.

**Figura 8: Spring Attach Fitting del patín de cola.**

La parte inferior de la sección posterior del fuselaje presentaba múltiples marcas de transferencia, abolladuras y fracturas. Se examinó el componente *spring attach fitting*, que conecta el patín de cola con la estructura del avión, y aunque permanecía en su posición original, mostraba deformaciones plásticas y signos de corrosión.

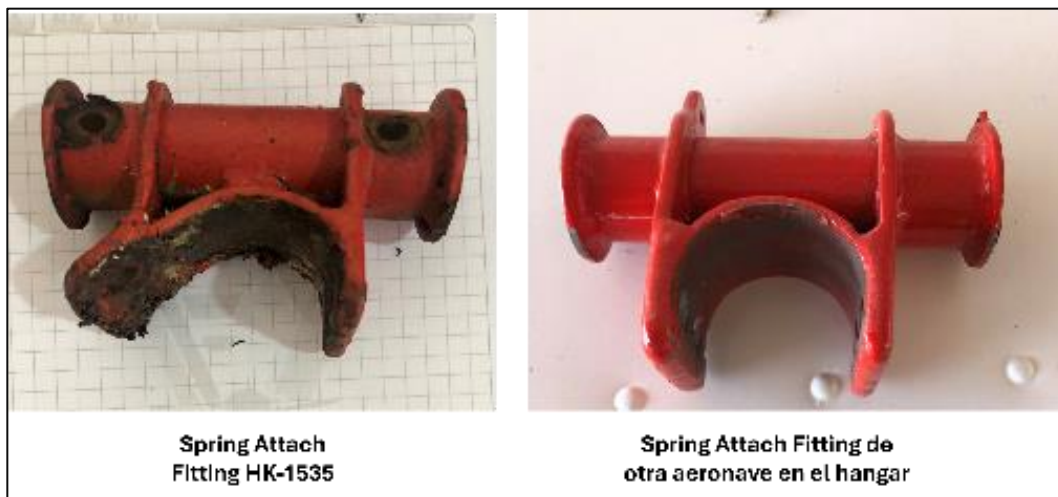
Una vez trasladados los restos a la base principal de operaciones del Operador, se comparó el acople del patín de cola de la aeronave accidentada con piezas de acople de otras aeronaves en el hangar de mantenimiento que habían sido reparadas recientemente,

identificando diferencias significativas en el estado de dicho componente. Se examinó la presión del patín de cola desprendido, hallando una medida de 40 PSI.

**Figura 9: Comparativo de piezas de acople de patines de cola.**

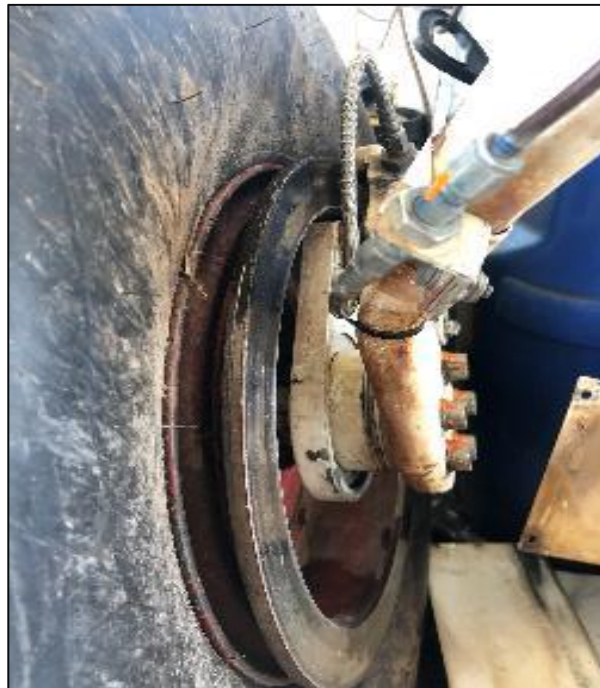
Una vez trasladados los restos de la aeronave a la base del Operador, se efectuaron pruebas adicionales en el sistema de frenos del tren principal de aterrizaje. Se constató que el freno de la rueda izquierda operaba normalmente, permitiendo el giro libre de la rueda y respondiendo correctamente al pedal de freno. No fue posible inspeccionar el freno del tren principal derecho, ya que todo el conjunto había sido removido debido a los daños que presentaba, lo cual fue necesario para el traslado de la aeronave a la base.

**Figura 11: Sistema de frenos del tren de aterrizaje principal izquierdo.**

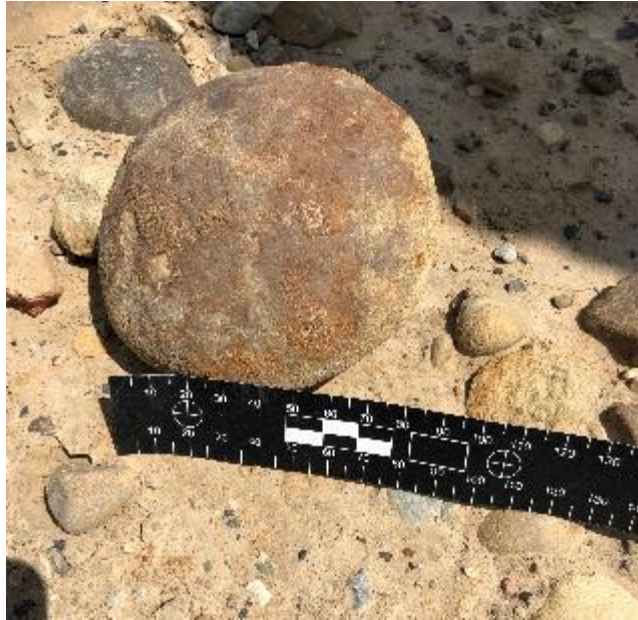
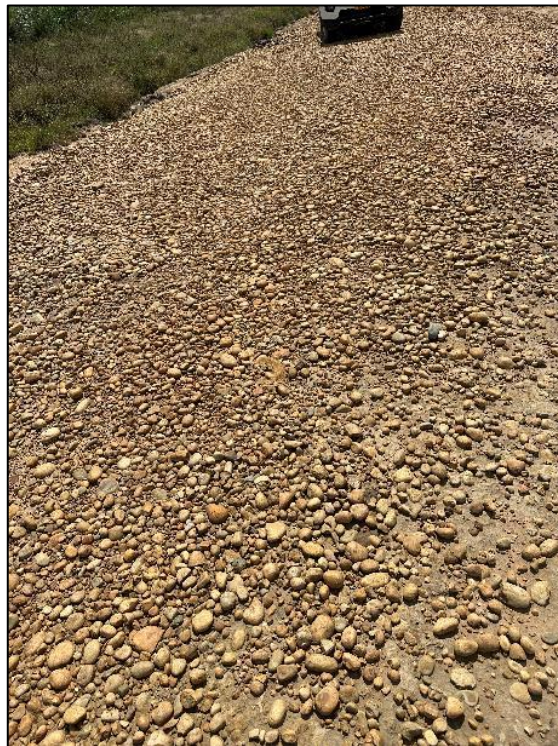
La superficie de la pista fue evaluada en su totalidad; se trata de una pista no preparada, compuesta principalmente por gravilla con elementos que, en algunos puntos, superan los 8 cm de diámetro. Durante el recorrido por la pista y sus franjas, se observó que los triángulos que señalan el inicio de la pista 07 estaban completamente cubiertos por vegetación. En el umbral de la pista 25, los triángulos eran visibles; sin embargo, presentaban el número 19, lo cual no coincide con la identificación de la cabecera 25.

**Figura 12: Superficie de la pista La Petriba.**

**Figura 13: Superficie de la pista La Petriba.**

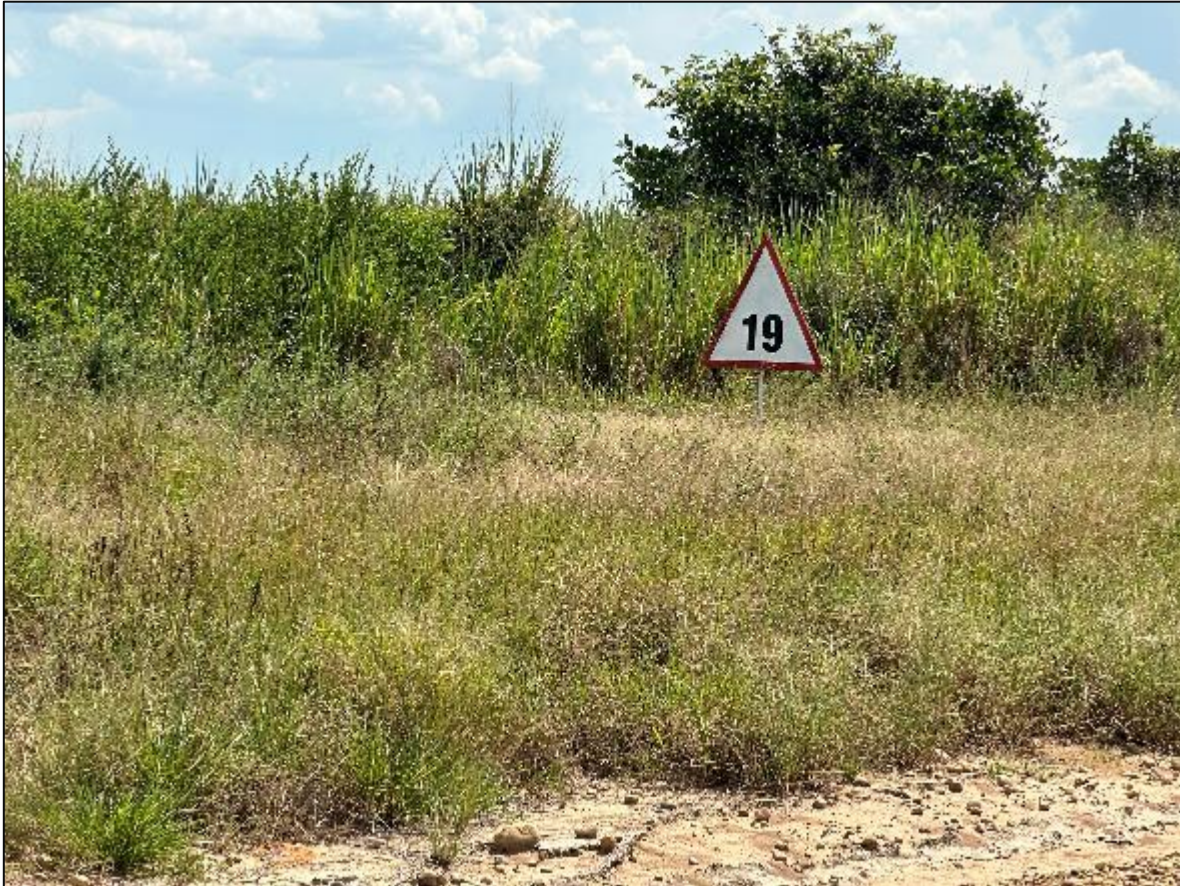
*Figura 14: Indicador de umbral de pista 25 con numeración errónea.*

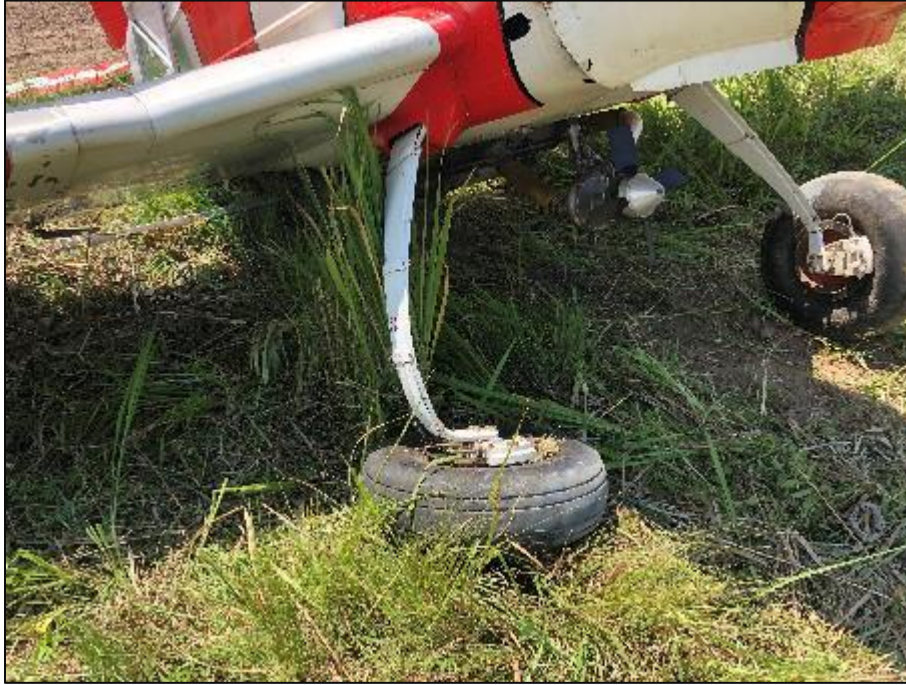
La pata del tren de aterrizaje principal derecho fue hallada doblada hacia el interior del fuselaje, con la llanta completamente girada a 90° de su eje principal. En el extradós del plano derecho se detectaron deformaciones plásticas que se extendían aproximadamente desde un tercio de la raíz hacia la punta. También se observaron deformaciones en el borde de ataque a un tercio de la raíz de dicho plano, mientras que la punta del plano, fabricada

*Figura 15: Tren de aterrizaje principal derecho.*

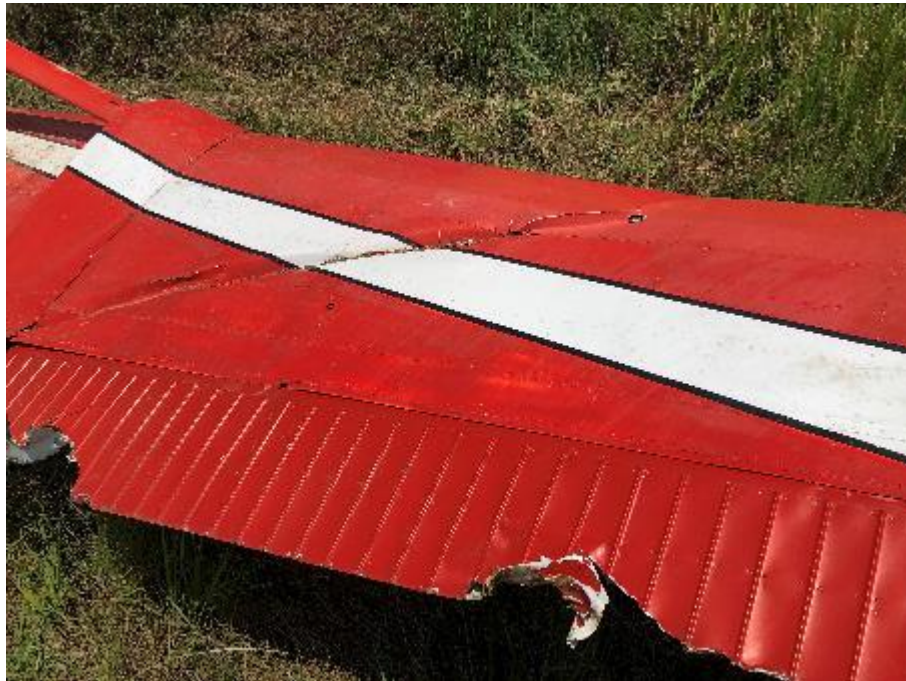
*Figura 16: deformaciones en el plano derecho.*

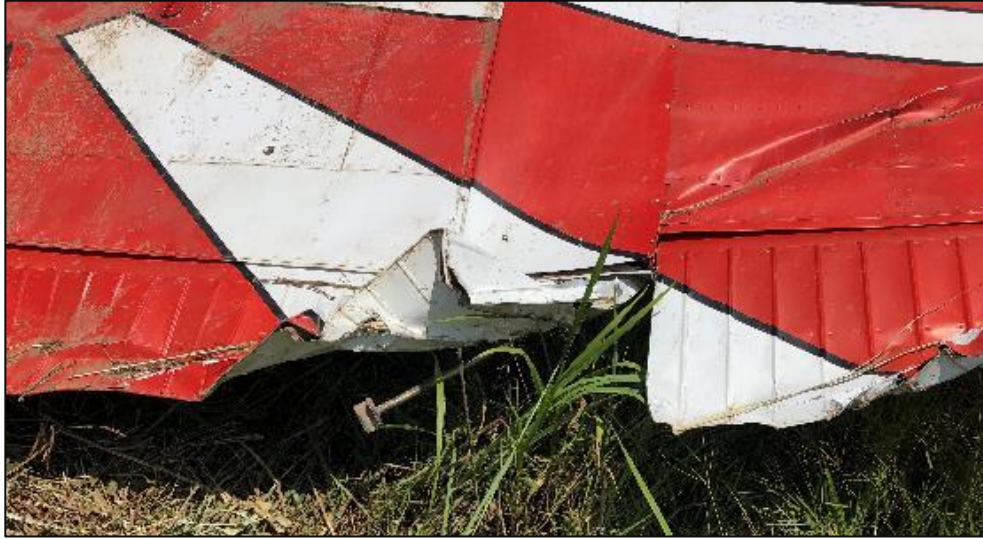
en material compuesto, se encontraba fracturada. El alerón derecho presentaba rotura en el borde de fuga, aproximadamente en la mitad de su cuerda, y el flap derecho estaba completamente deformado y roto desde la parte externa hasta aproximadamente un tercio de la cuerda interior. Además, se evidenció el desprendimiento del sistema de aspersión del plano derecho.

**Figura 17: deformaciones en el flap derecho.**

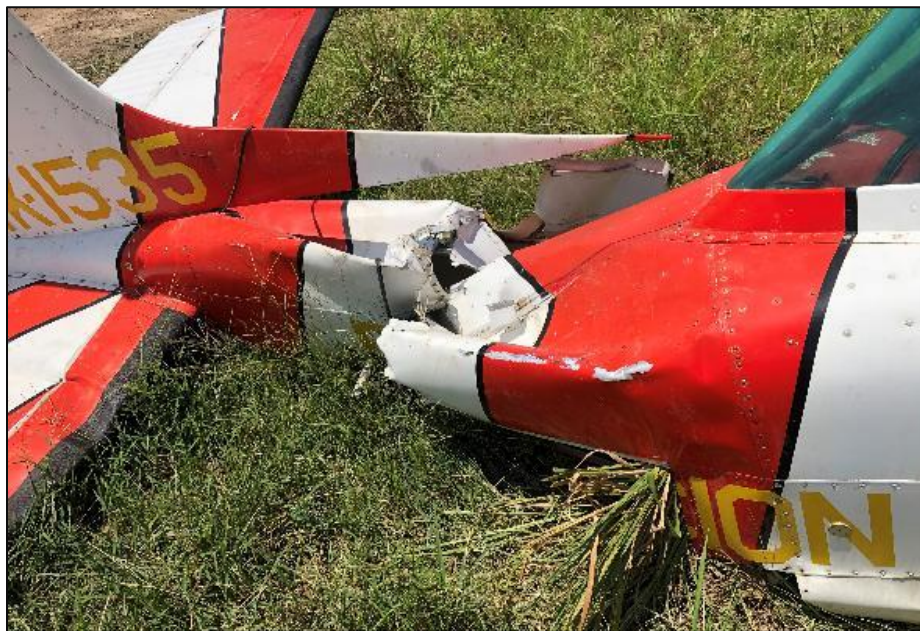
En la parte posterior del fuselaje, a unos 85 cm detrás de la cabina del Piloto, se halló una fractura de la estructura sostenida únicamente por los cables de los controles de vuelo del timón de dirección y el elevador. El estabilizador horizontal derecho presentaba deformaciones plásticas a lo largo de toda su extensión, así como múltiples abolladuras en el borde de ataque. La punta externa del estabilizador horizontal derecho se encontraba con deformaciones.

**Figura 18: Fractura en la parte posterior del fuselaje.**

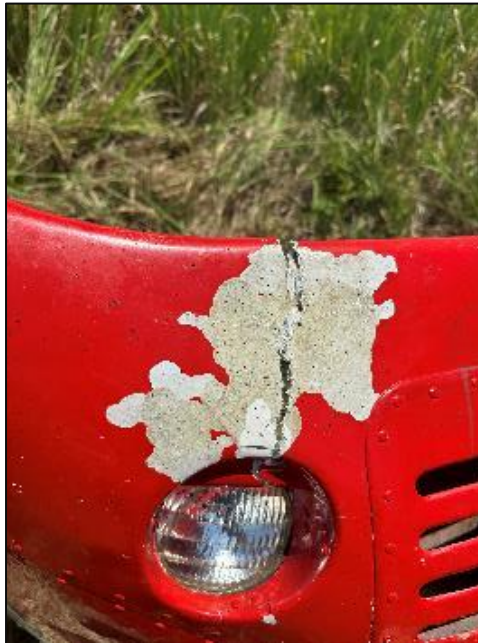
Finalmente, el capot que cubre la parte inferior del motor presentaba una fractura sobre la luz de aterrizaje derecha. Por las marcas observadas en el área y la ausencia de pintura, se presume que esta fractura podría haber ocurrido antes del accidente.

*Figura 19: Capot del motor con fractura sobre la luz de aterrizaje derecha.*
