# INFORME PRELIMINAR

## COL-22-47-DIACC

Colisión contra el terreno durante aspersion aérea

Matrícula HK1207

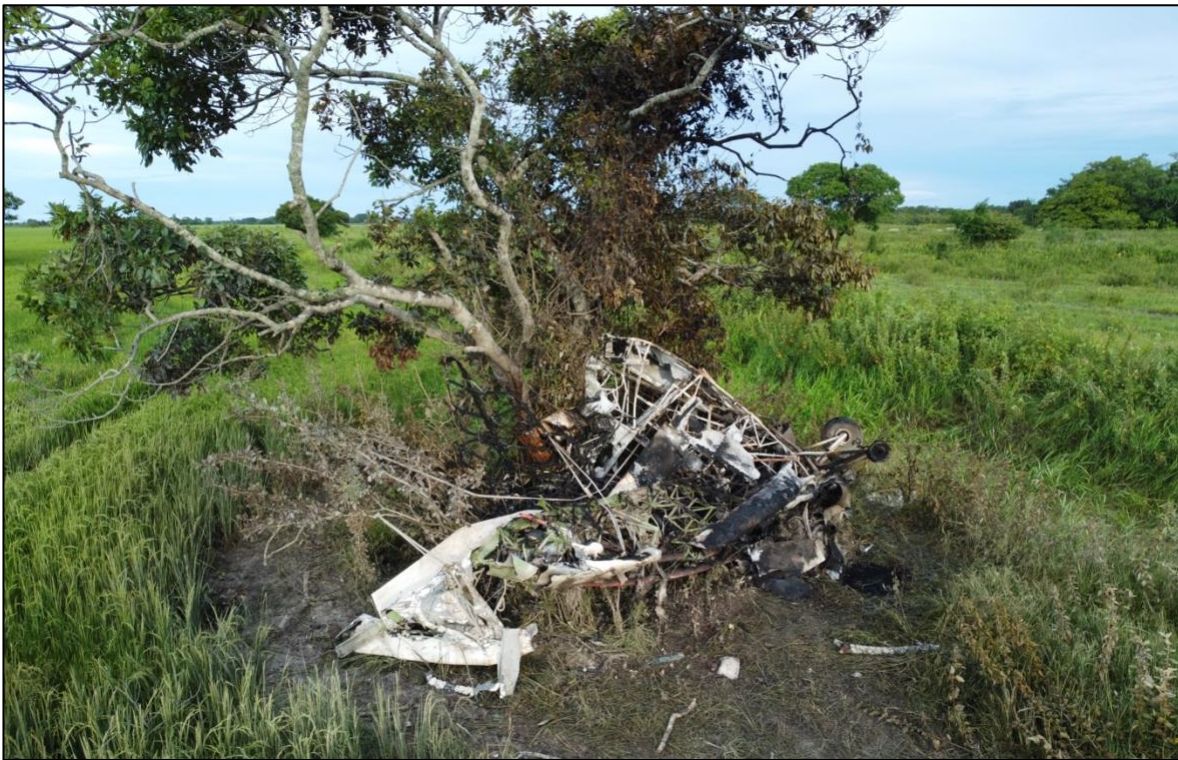
*Fotografía No. 1 - Condición final aeronave HK1207.*

La aeronave presentaba destrucción principalmente causada por fuego, en toda su estructura de cabina, sección del motor, empenaje y plano izquierdo.

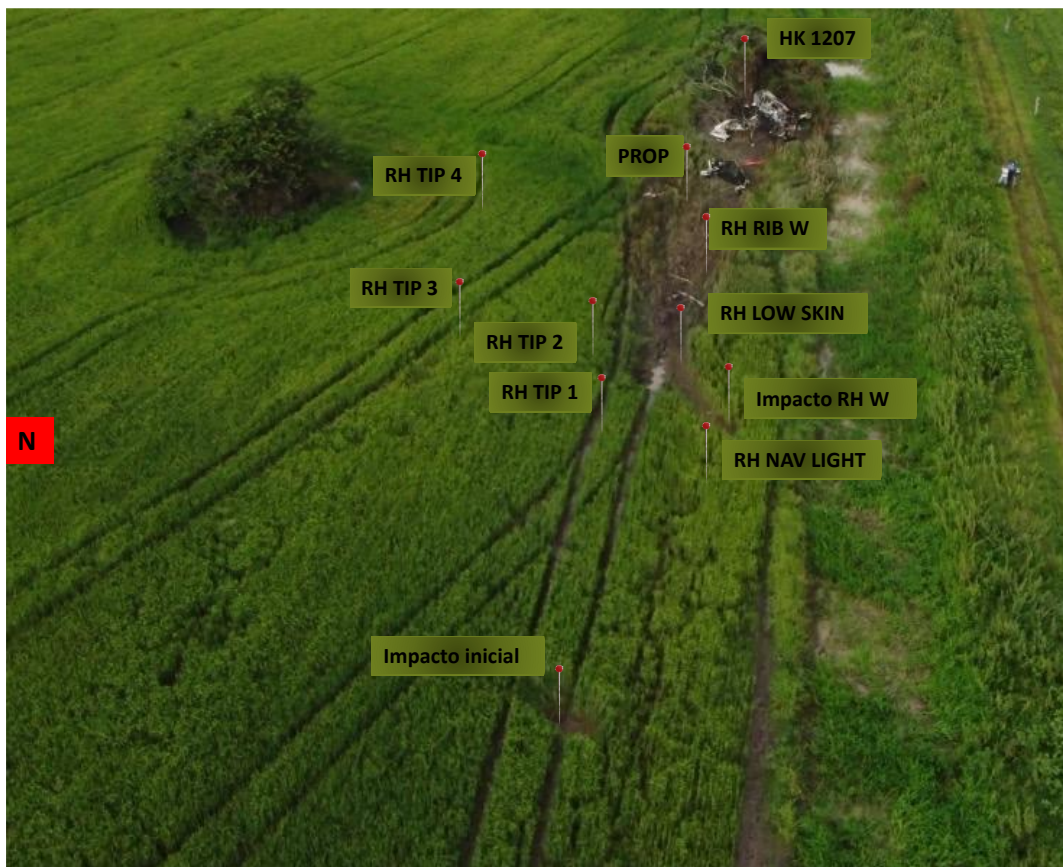
Posteriormente, a 20 metros, se encontró una marca sobre la plantación de arroz, con residuos de pintura blanca de la aeronave; en el mismo sitio se encontró la luz de navegación azul de la punta del plano derecho.

Fotografía No. 2 – Evidencias en el sitio del accidente – HK1207

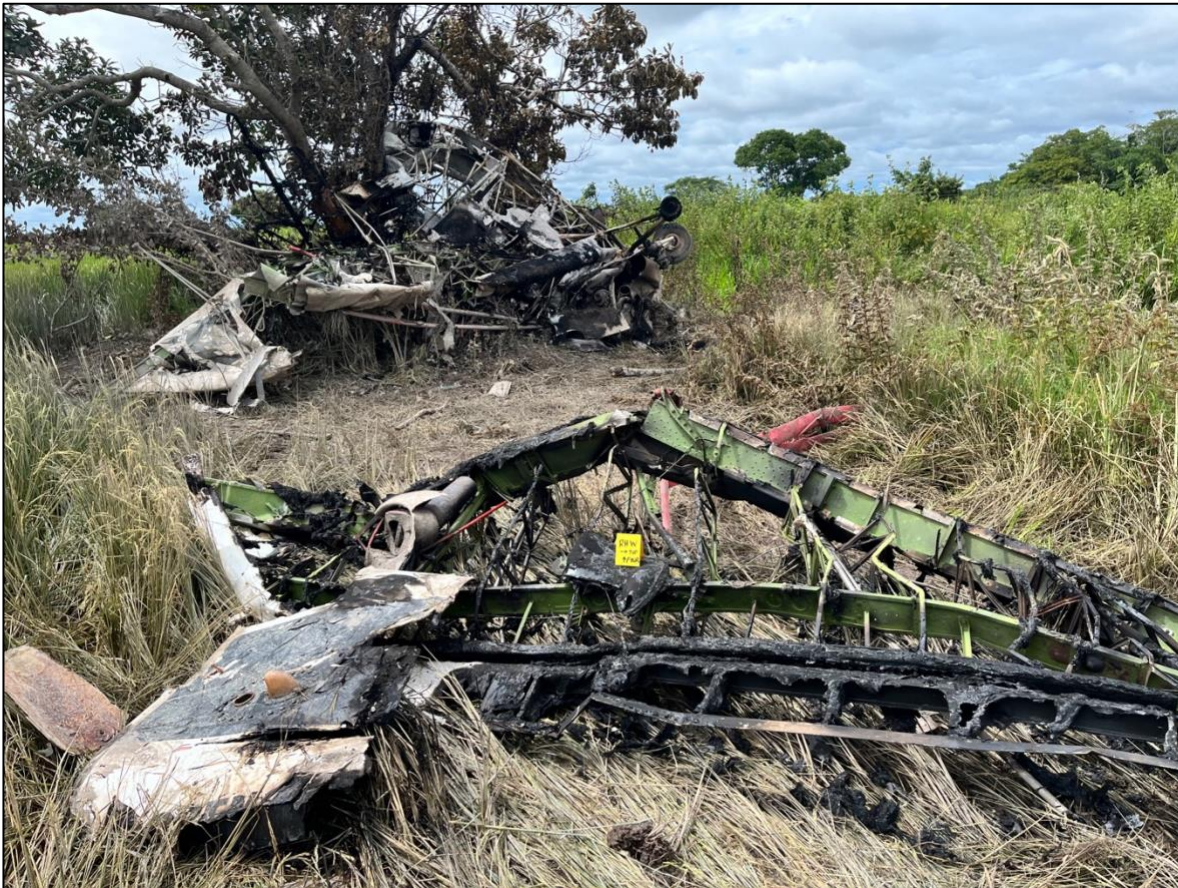
A 3 metros de esta posición, se encontró una sección estructural del plano derecho de la aeronave, el cual presentaba desprendimiento a la altura de la punta del flap derecho. Dicha sección se encontró, en posición invertida, a 4 metros de la posición final del avión.

*Fotografía No. 3 – Estructura del plano derecho invertido – HK1207.*

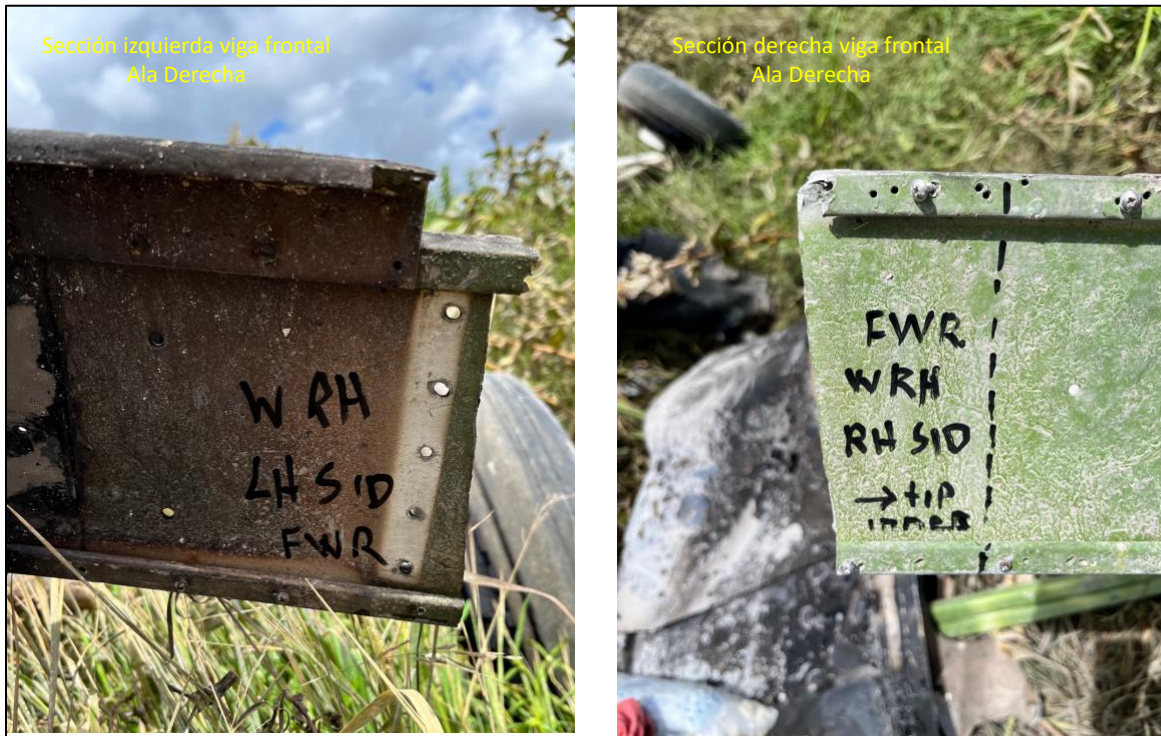
La investigación detalló la sección de las vigas del plano derecho en donde se presentó la separación del plano. La sección delantera de la viga mostraba un corte longitudinal, sin signos aparentes de deformación en su fractura.

Fotografía No. 4 – Condición final de viga delantera del ala derecha HK1207

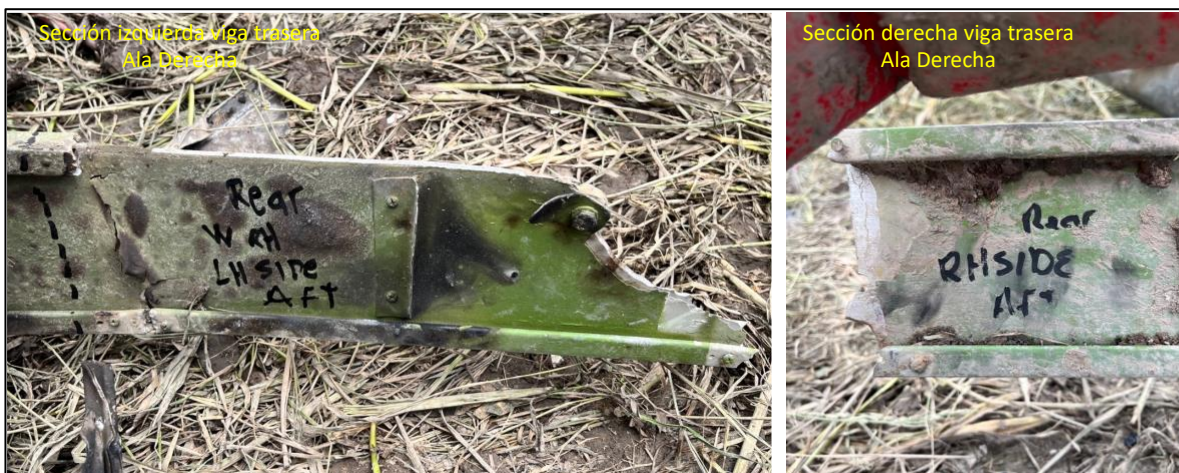
La sección trasera presentaba desprendimiento de la viga; sin embargo, no se evidenció coincidencia en la fractura.

Fotografía No. 5 – Condición final de viga trasera del ala derecha HK1207
