# INFORME PRELIMINAR **ACCIDENTE**

**COL-24-54-DIACC**

**Colisión contra tendido eléctrico y caída al terreno**

**Piper PA25-235**

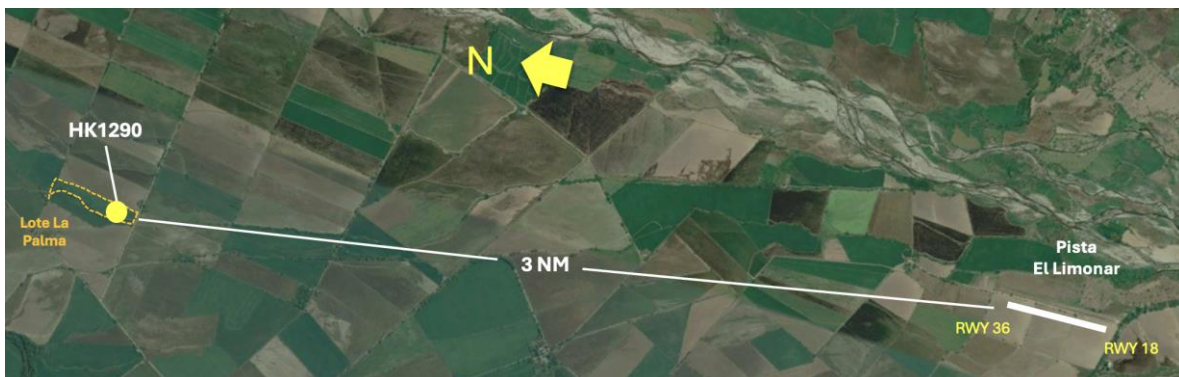
Figura No. 1 – Distancia y ubicación del lote “La Palma” a la Pista El Limonar

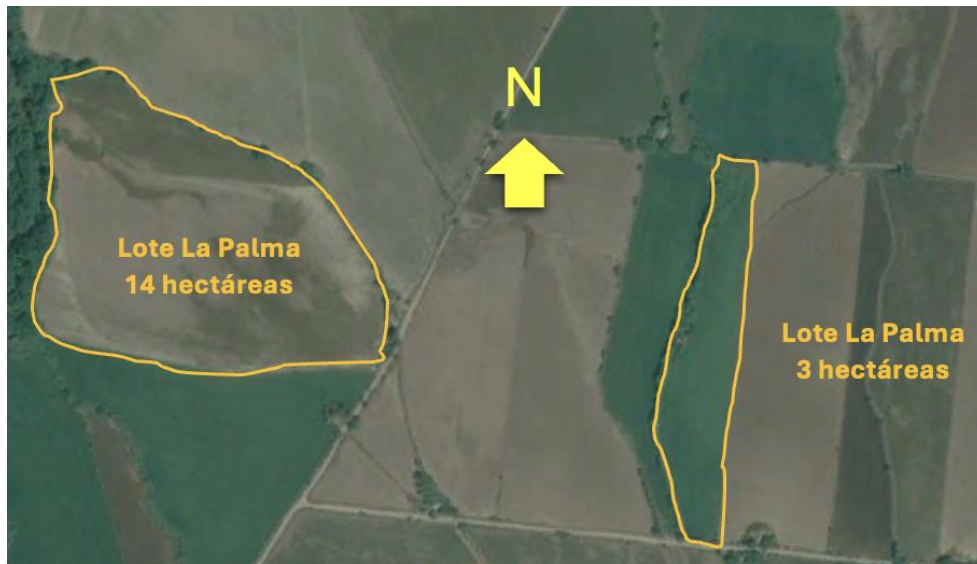
*Figura No. 2 - Discriminación de los lotes “La Palma”*

Al dirigirse a continuar con la tercera pasada en el lote de 3 hectáreas, con rumbo N, se presentó la colisión de la aeronave con un tendido eléctrico de baja tensión que atravesaba la parte S del lote en dirección perpendicular W-E-W.

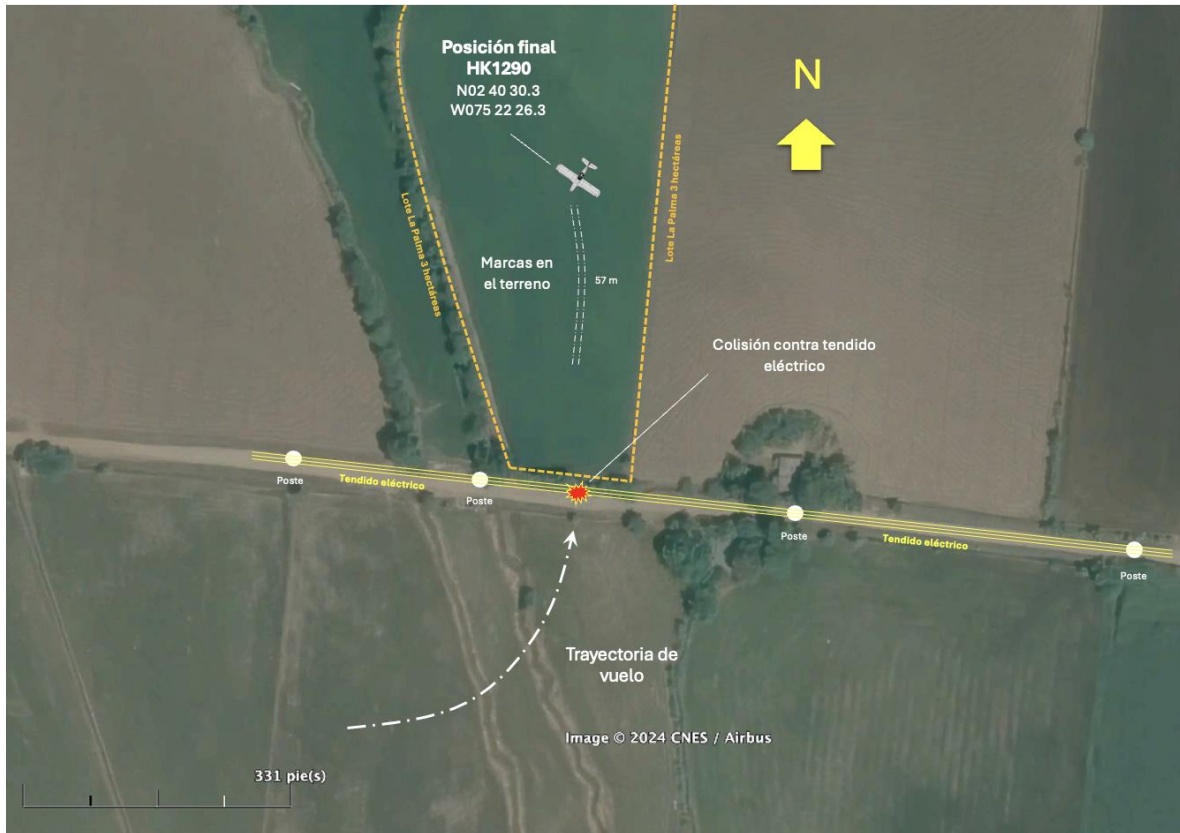
Dentro de la inspección de campo se encontró la interacción de la aeronave con la plantación de arroz, en la cual eran apreciables las marcas de la sección frontal de la aeronave y del tren principal izquierdo, con una longitud de 57 m hasta la posición final de la aeronave.

Se identificó en el sitio del accidente el rompimiento de tres (3) líneas eléctricas de mediana tensión (13,800 V, dos fases y una tierra) con un cable de calibre No. 2. El punto de colisión contra las líneas se identificó a 112 m de la posición final de la aeronave, con rumbo 358°.

Figura No. 3 – ubicación final de la aeronave y colisión contra el tendido eléctrico

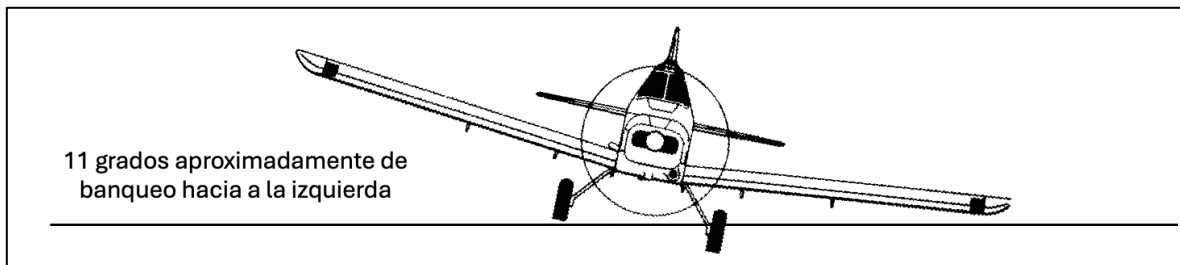
De acuerdo con las versiones del Piloto y a las evidencias de interacción de las líneas eléctricas con la aeronave, se estima que la aeronave colisionó con un alabeo hacia la izquierda de aproximadamente 11°.

Figura No. 4 – Actitud de vuelo aproximada de colisión contra tendido eléctrico

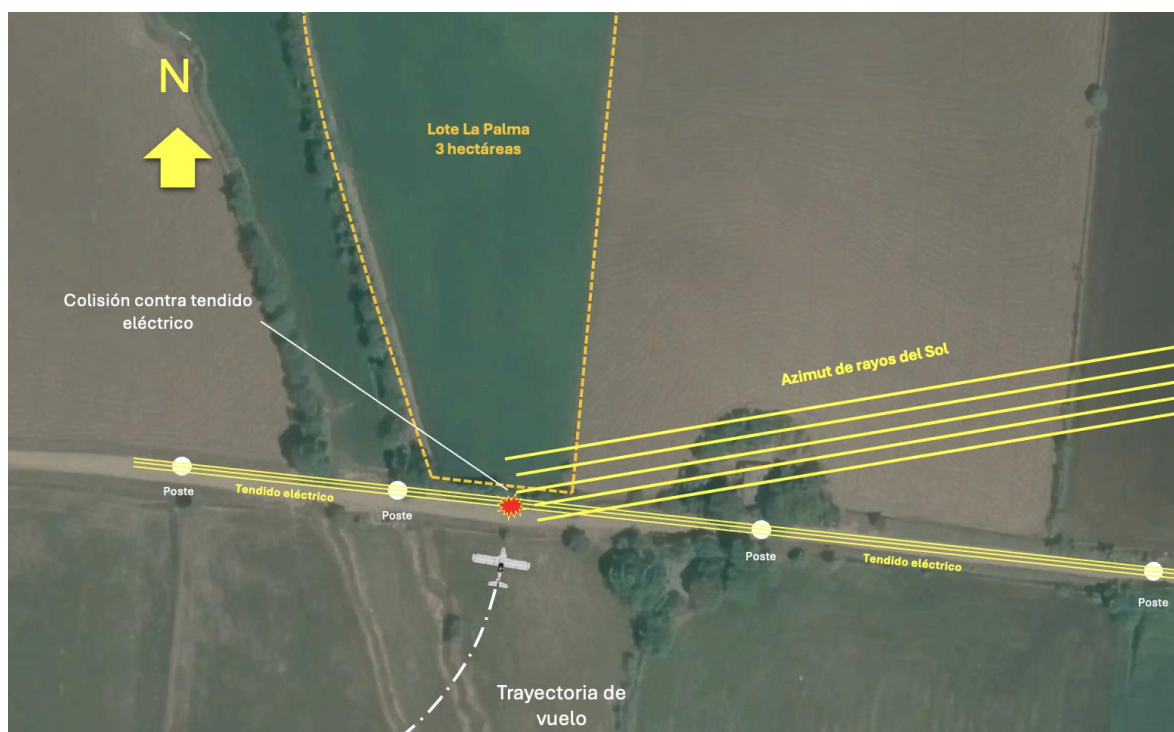
De acuerdo con las declaraciones del Piloto, existió un deslumbramiento en cabina por los rayos del sol justamente al entrar a ejecutar la pasada. La investigación comprobó que, en relación con la trayectoria de la aeronave, la posición del sol se encontraba a un azimut de 80.9° y una elevación de 39.5°.

Figura No. 5 – Azimut de los rayos del sol el día 30 de agosto de 2024, 8:40 HL
