# INFORME PRELIMINAR **ACCIDENTE**

COL-24-51-DIACC

Pérdida de rendimiento en ascenso y colisión con el terreno

Matrícula HK2822

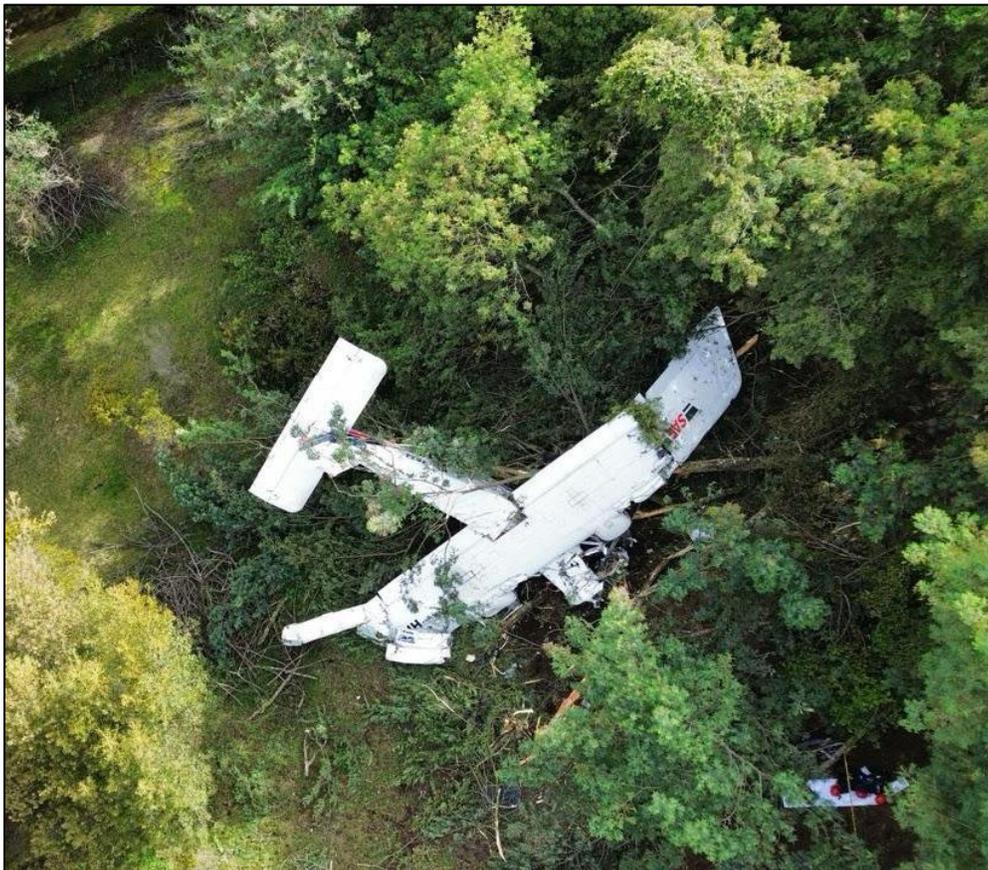
Fotografía No. 1 –Estado final aeronave HK2822, vista superior

La aeronave ingreso al terreno con signos de alto ángulo y baja velocidad. Se presentó un impacto frontal contra el terreno precedido de un giro hacia la izquierda con evidentes características de pérdida de sustentación. El terreno montañoso tenía una inclinación de 26. 3º y árboles de alturas aproximadas de 14 y 15 m.

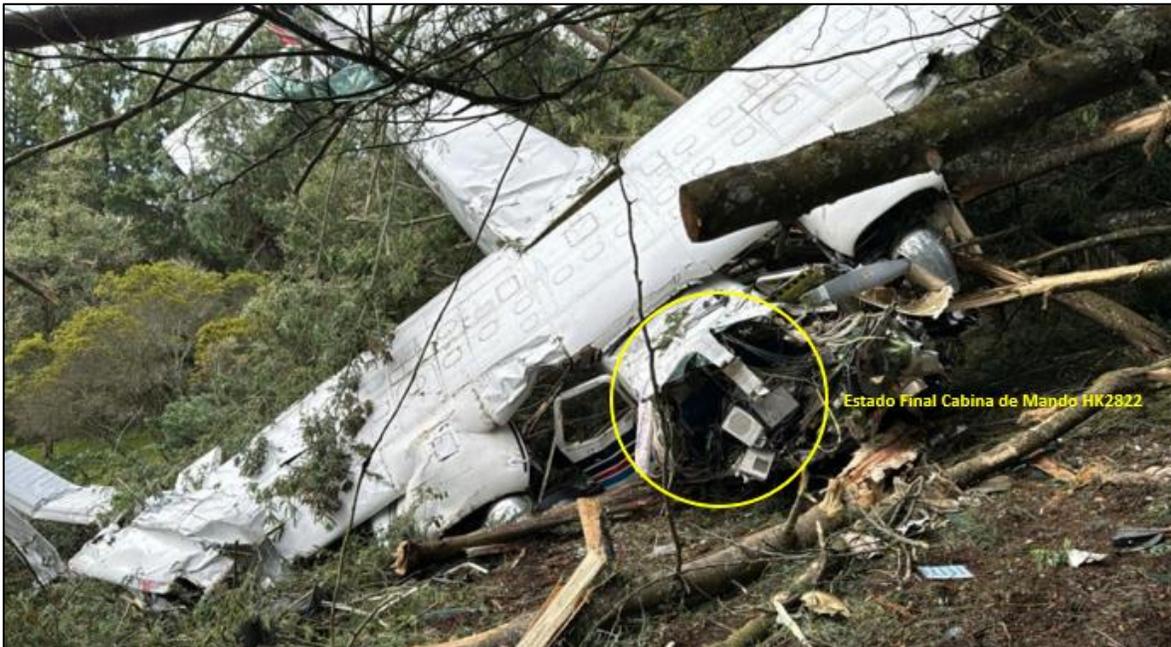
La inspección detallada de los restos evidenció daños importantes de connotación estructural. La aeronave presentaba daños importantes en la sección frontal con destrucción hasta el panel de instrumentos. Los *flaps* se encontraban desplegados a 45°. Se produjo la rotura de los tanques de combustible y su fuga, encontrándose solo un poco remanente en la punta del plano izquierdo.

Fotografía No. 3 – Condición final cabina de mando aeronave HK2822
