# INFORME FINAL ACCIDENTE

## COL-21-18-GIA

**Falla de planta motriz y  
aterrizaje de emergencia  
(SCF-PP)**

Matrícula HK4418G

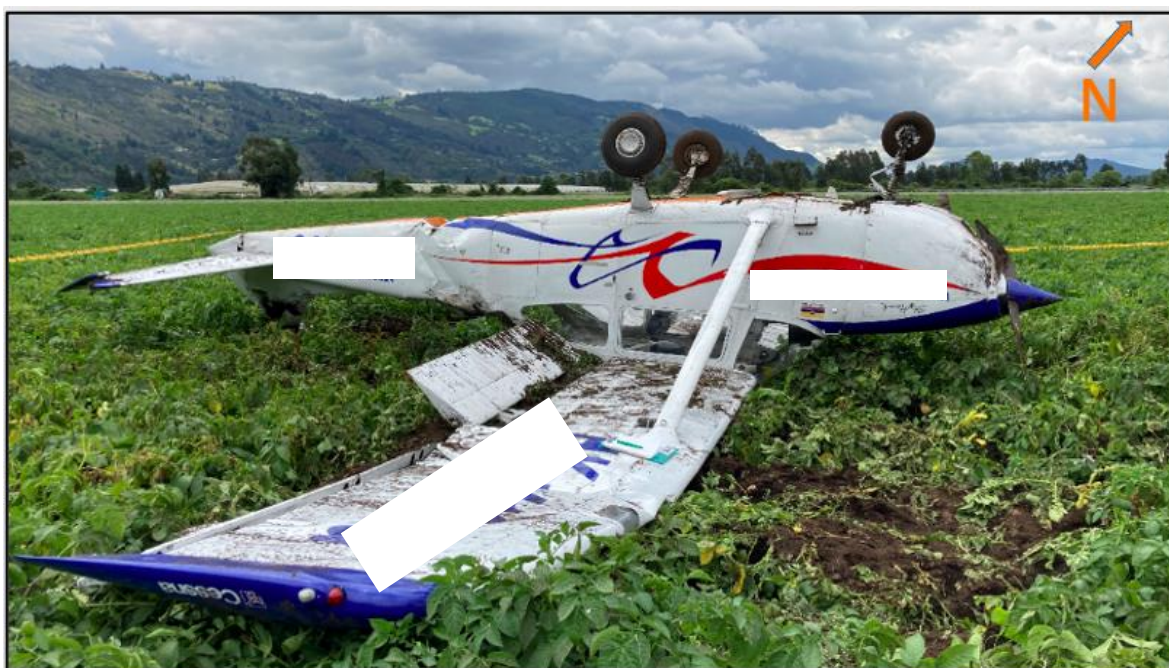
Fotografía No. 1: Estado final de la aeronave.

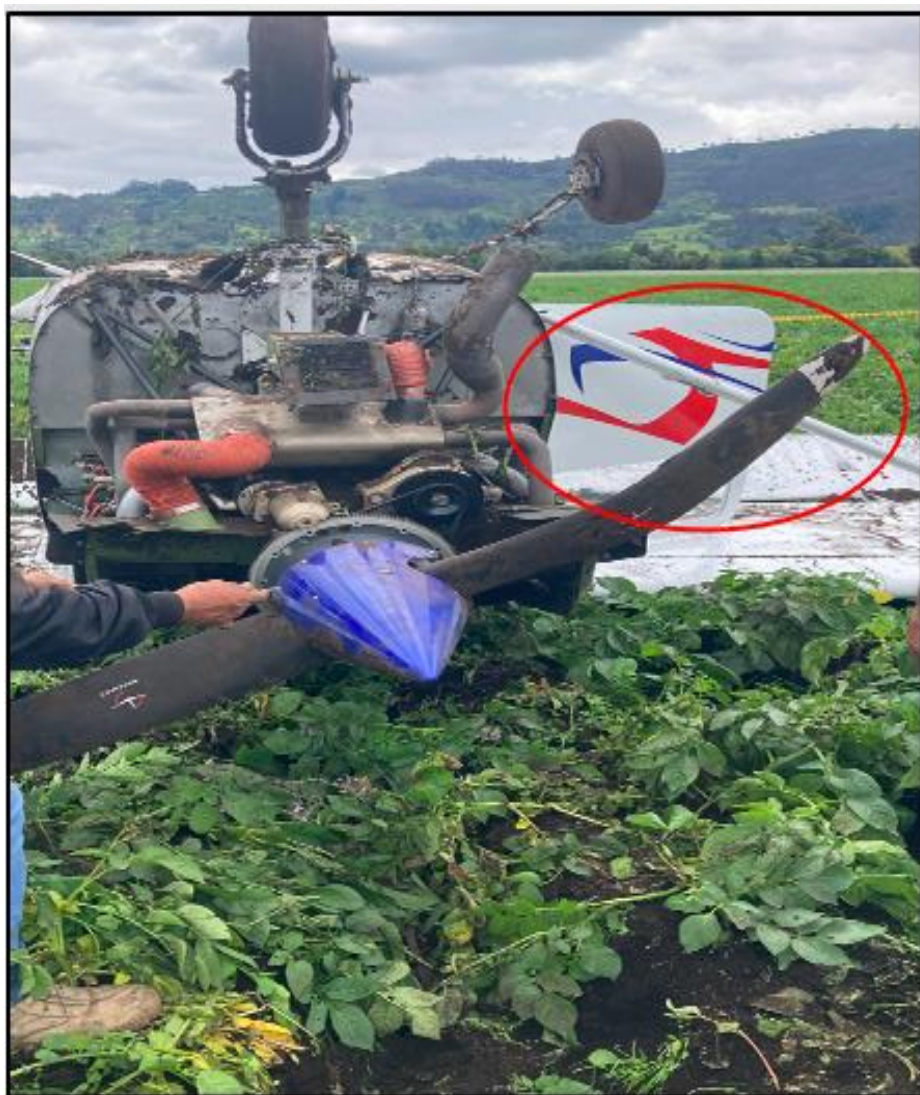
El motor permaneció anclado al soporte principal (bancada). La hélice permaneció sujeta al motor. Las palas de la hélice presentaron deformación leve hacia atrás en las puntas, acción que indicaba que el motor estaba girando al momento de golpear el terreno.

**Fotografía No. 2: Daños sufridos por el motor y hélice.**

Se comprobó que al hacer girar la hélice instalada en el motor, esta lo hacía libremente, lo cual no es normal en esta clase de motores, y que podía ser indicación de la presencia de un posible daño en los componentes internos del motor.

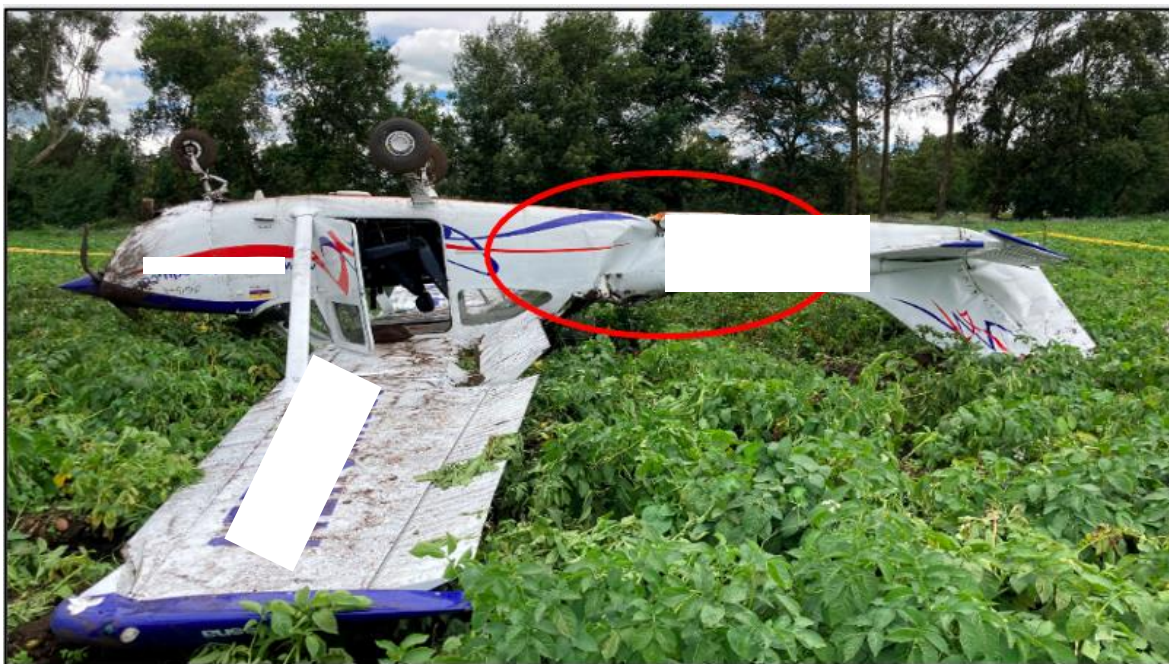
Como consecuencia del golpe contra el terreno después del giro sobre su eje transversal ("capoteo"), la aeronave sufrió daños en el fuselaje. Las mayores concentraciones de esfuerzos producidos por la desaceleración se situaron sobre la parte trasera inferior del fuselaje con múltiples fracturas en largueros, formadores, y deformación plástica crítica en la piel, costados superior e inferior.

*Fotografía No. 3: Daños en fuselaje central superior e inferior.*

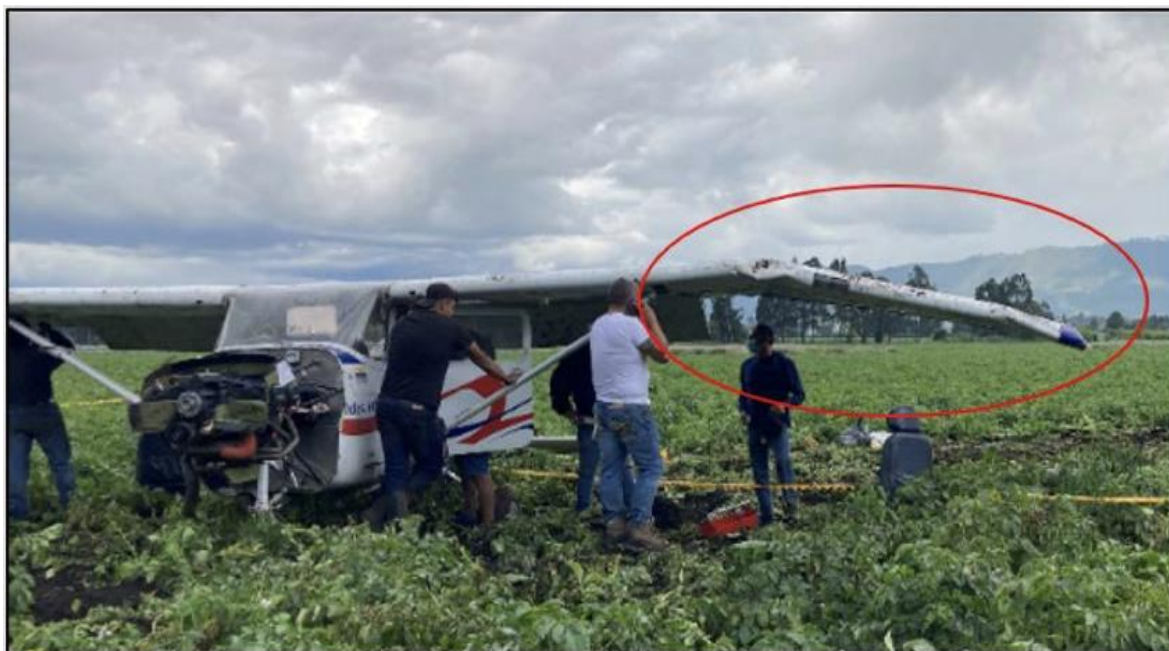
El plano izquierdo tuvo fractura de la viga principal y de las costillas, y una evidente deformación plástica en la piel; sin embargo, el plano permaneció anclado a la estructura principal del avión.

*Fotografía No. 4: Daños sustanciales plano izquierdo.*

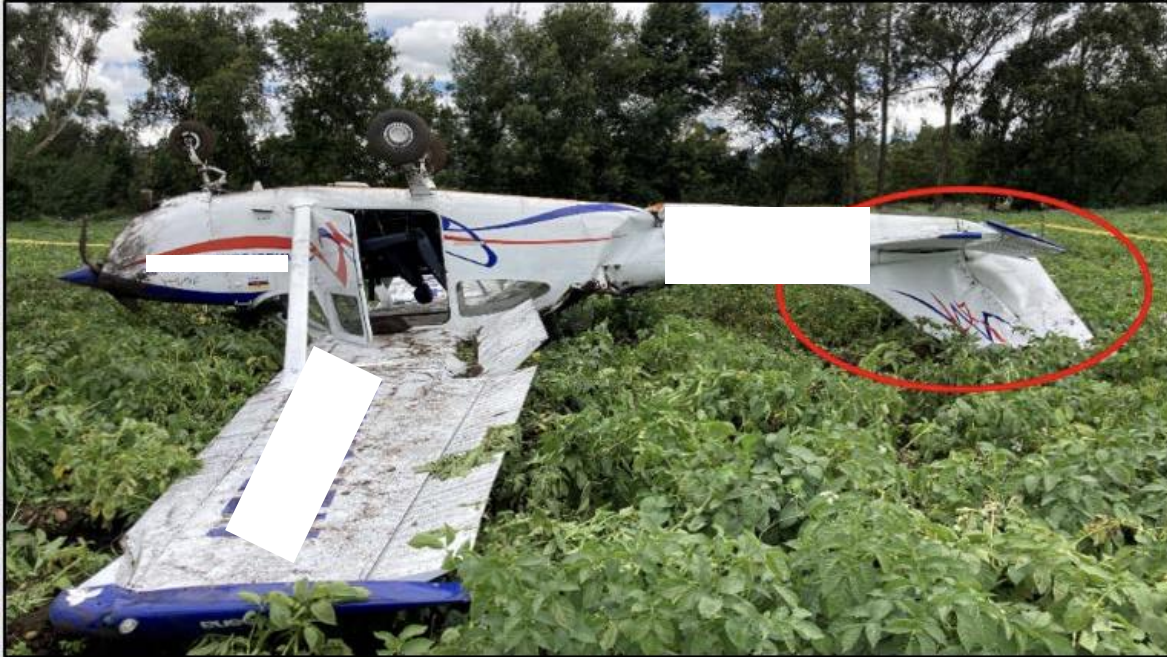
La aeronave sufrió deformación estructural en todo el estabilizador vertical, afectándose sustancialmente el timón de dirección, debido a las fracturas internas sobre los largueros de este componente.

*Fotografía No. 5: Daños sustanciales estabilizador vertical.*

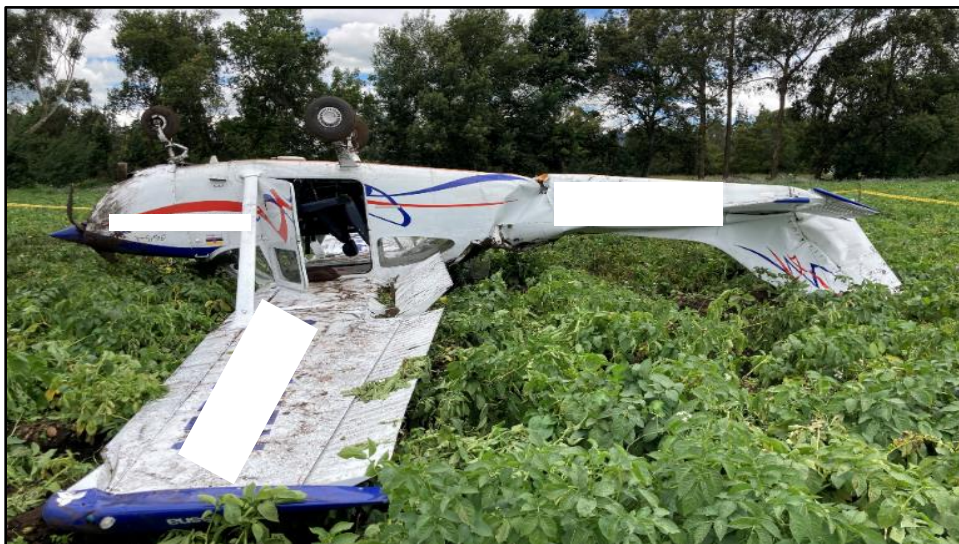
La aeronave se detuvo en las coordenadas N 04°50'5" – W 074°09'6", una elevación de 2.569 m, con un rumbo final de 88°.

**Fotografía No. 6: Posición final de la aeronave HK4418G.**

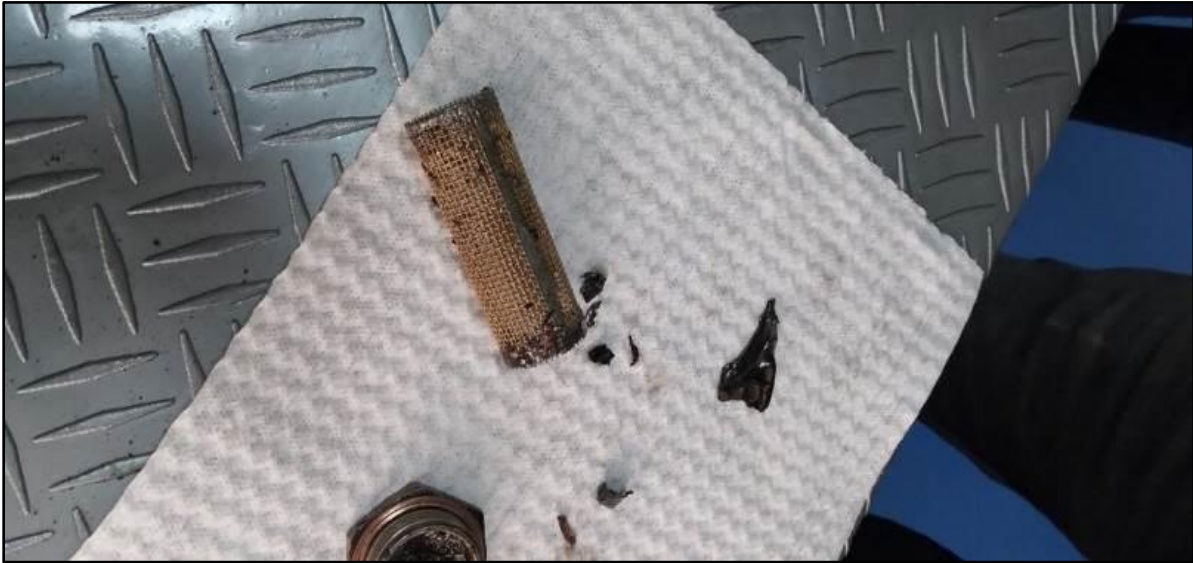
Ante este hallazgo se decidió remover el filtro principal de aceite, en donde se encontraron partículas metálicas mucho más grandes y abundantes, condición que no es normal dentro del sistema de aceite, condición que llevó a seguir profundizando en la inspección para encontrar el metal fracturado y su ubicación.

**Fotografía No. 8: Filtro de aceite del motor con presencia de limallas.**

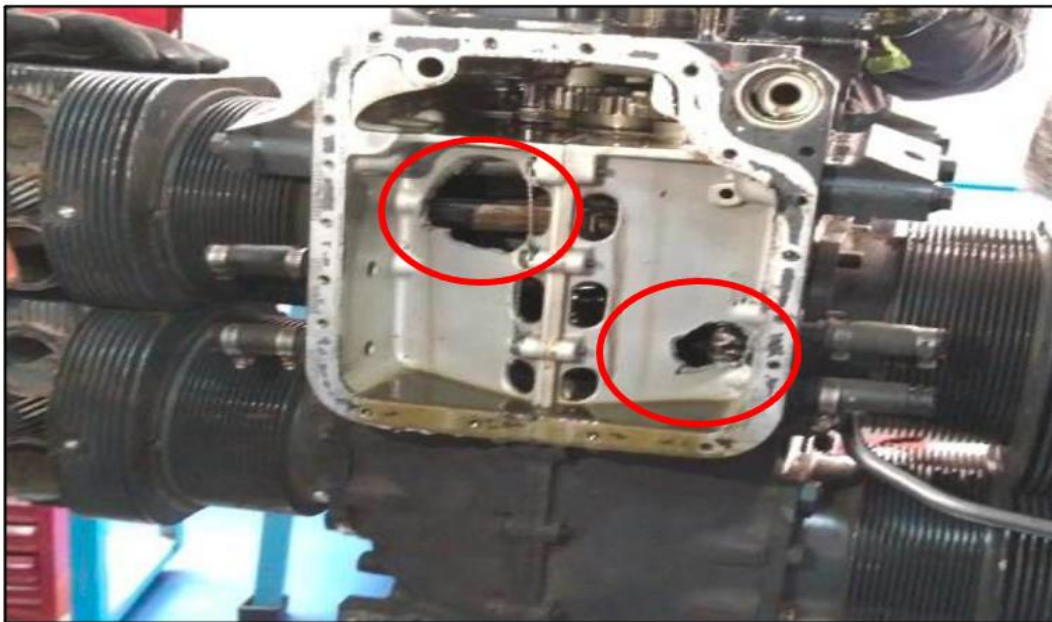
Una vez removida la mayoría de los accesorios del motor, se logró remover la tapa del cárter de aceite (parte baja del motor); allí se encontró fracturada parte del cárter de potencia del motor que corresponde al sumidero de aceite de ambas caras.

**Fotografía No. 9: Cáster de aceite fracturado.**

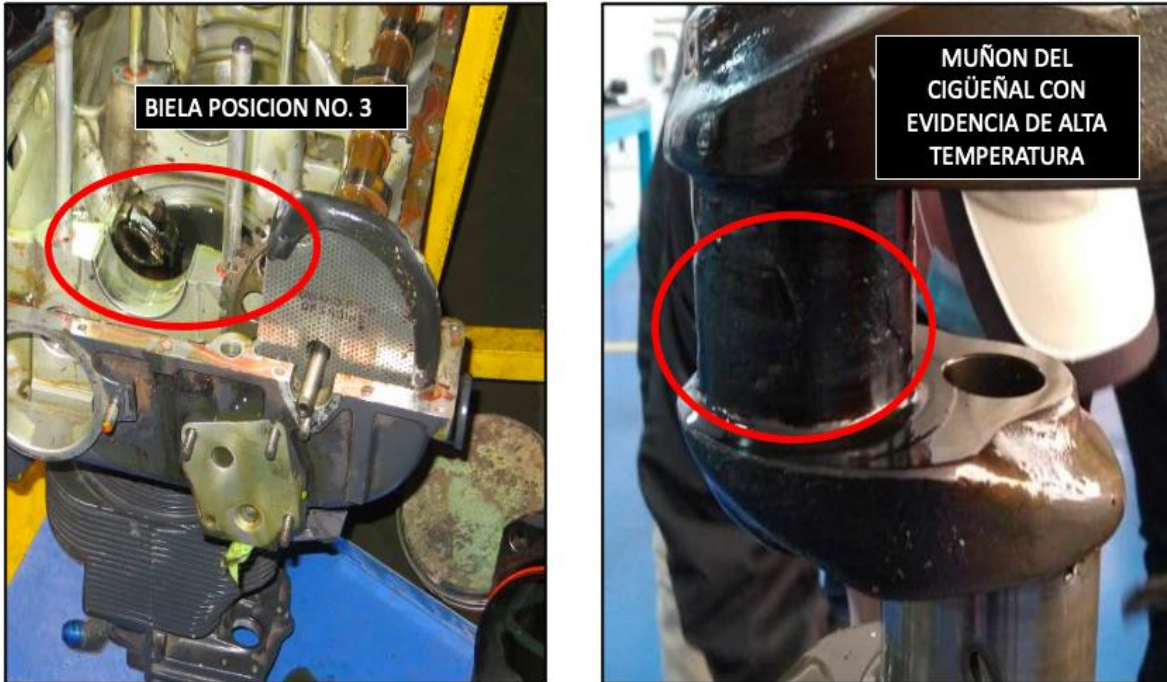
Durante la remoción de los cilindros No. 1, 2, 4, no se evidenciaron daños; sin embargo, cuando se observó la parte interior del motor, se identificó que la biela ubicada en la posición No. 3, estaba suelta, debido a una fractura en su parte inferior; adicionalmente, se evidenció una decoloración en el material, como evidencia de que el motor había soportado altas temperaturas.

**Fotografía No. 10: Muñón y biela No. 3 con evidentes daños.**

El muñón número 3 del cigüeñal y su correspondiente biela estuvieron sometidos a alta temperatura, y en consecuencia la biela sufrió una fractura frágil separándose del cigüeñal, liberando limalla y afectando el ciclo normal del motor causando una pérdida de potencia. Así mismo, el pistón fue empujado al punto muerto superior, situación que no puede darse en una operación normal.

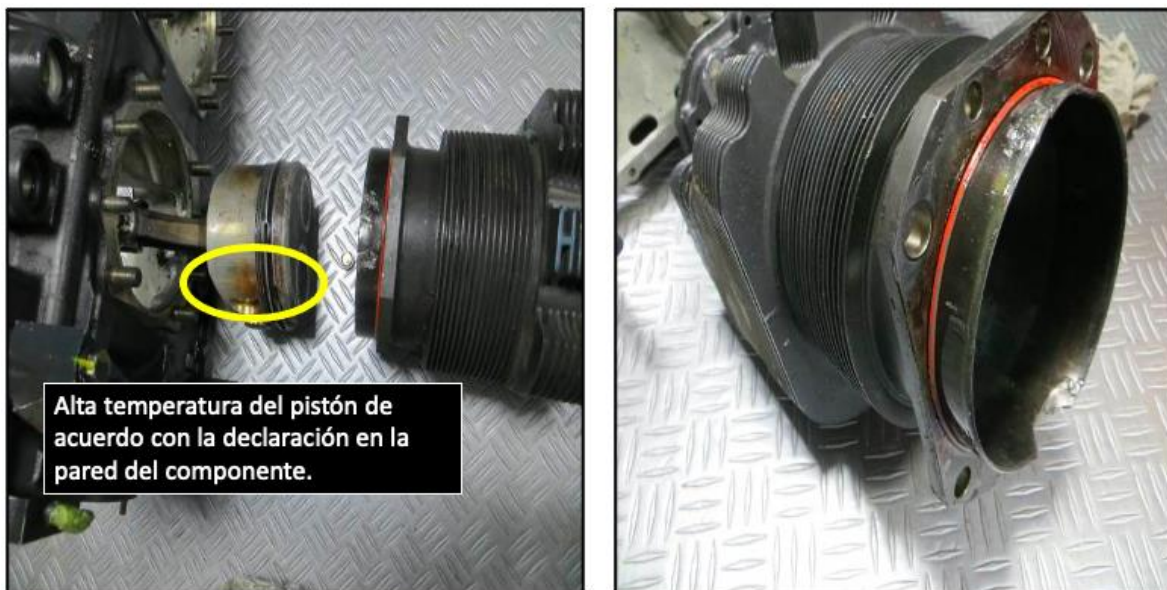
Por los daños encontrados en la biela del cilindro No. 3, fue muy difícil separar el cilindro No. 3, y esto hizo aún más complicado la separación del pistón con el cilindro. Para lograr esta separación se hizo necesario golpear desde el interior la falda del cilindro, para poder extraer el pistón.

**Fotografía No. 11: Daños en cilindro y pistón por sobre temperatura.**

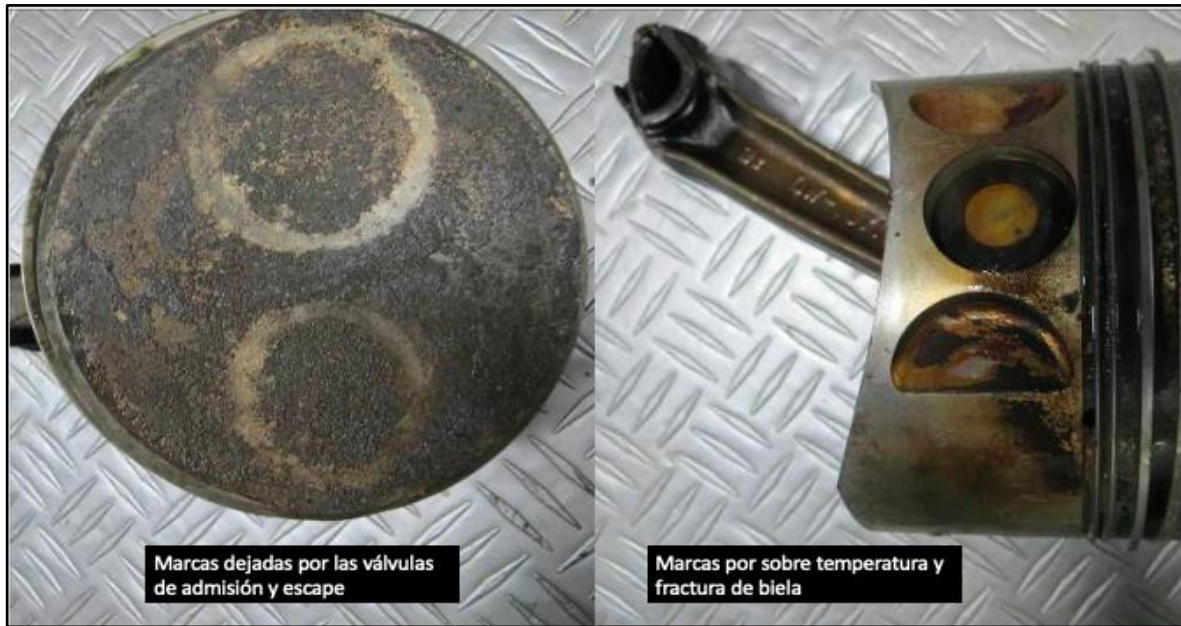
En el pistón se encontraron las marcas dejadas por el movimiento de las válvulas de admisión y escape, como indicación de que el motor continuó operando después de la fractura, y que el pistón alcanzó a pasar del punto muerto superior (PMS), maltratando la cámara de combustión; por este motivo, las válvulas alcanzaron a impactar con el pistón.

**Fotografía No. 12: Marcas dejadas por las válvulas en la cabeza del pisto.**

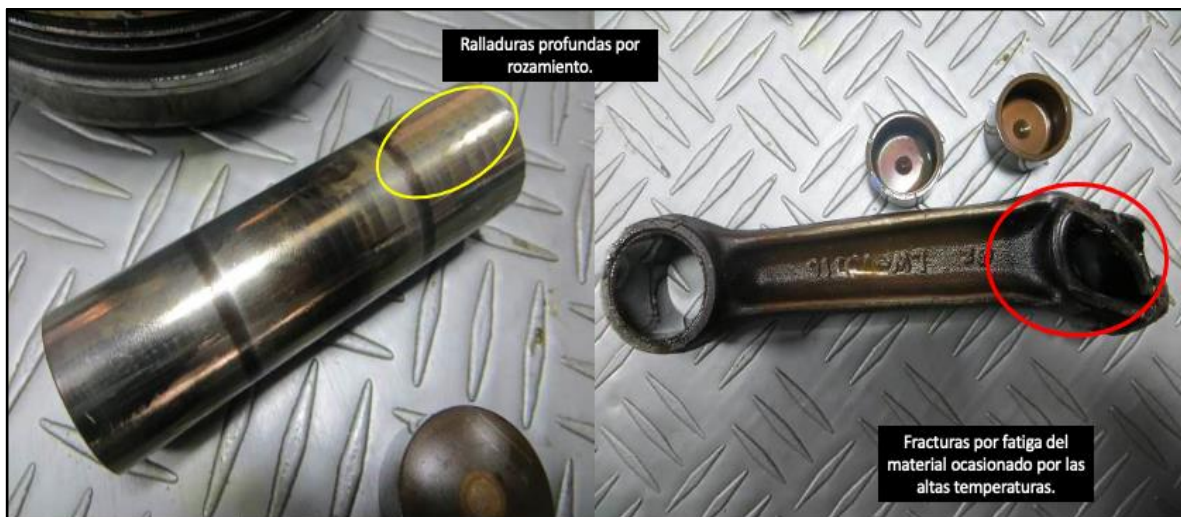
Al desensamblar la biela se encontró que el pasador que une la biela con el pistón sufrió alta temperatura; sin embargo, no había señal de deformación de este, aunque se encontraron ralladuras profundas resultantes de la fracción entre los componentes.

**Fotografía No. 13: Marcas dejadas por rozamiento y alta temperatura.**

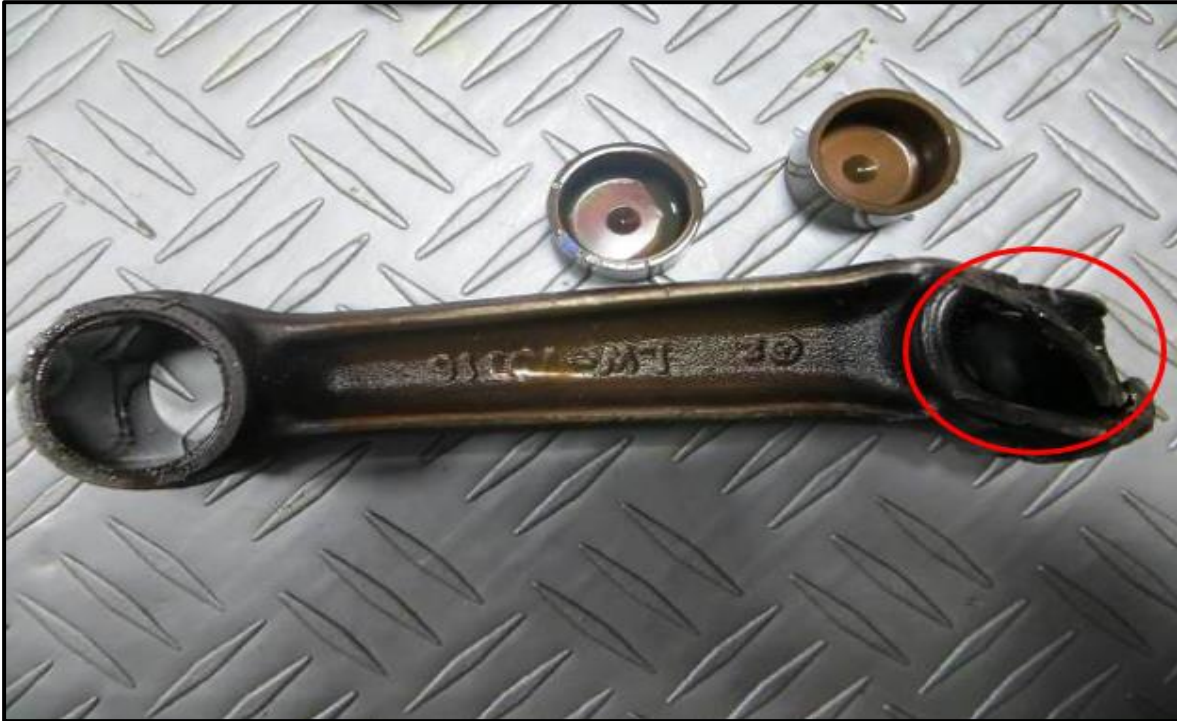
*Fotografía No. 15: Fractura frágil biela No.3.*

Se presentó entonces, una fractura súbita por desgarre en la base del brazo de la biela No. 3, cerca de la unión con el muñón principal.

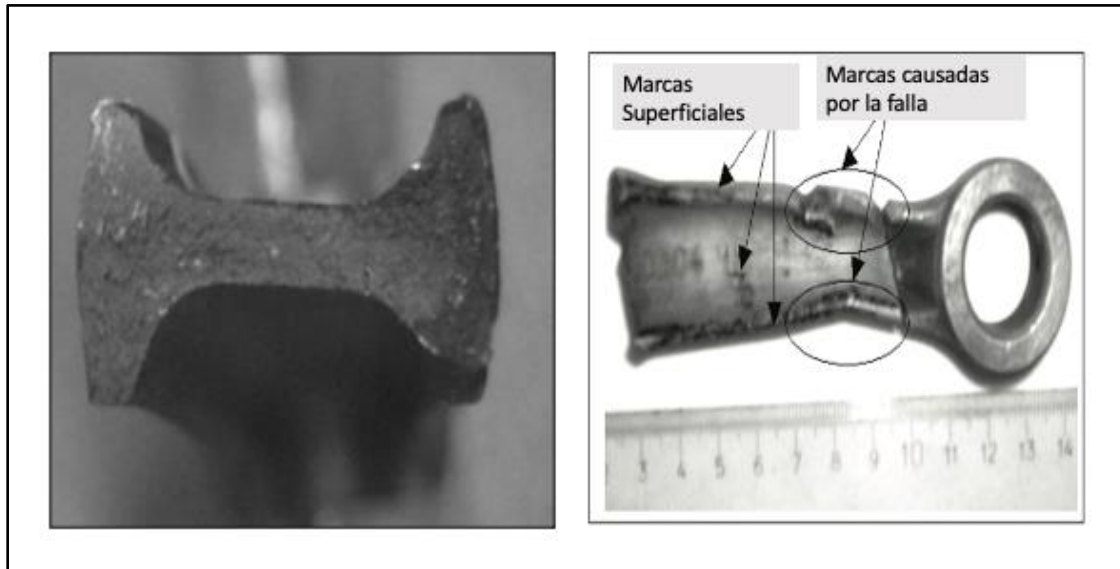
**Fotografía No. 17: identificación de inicio de fractura.**

Se efectuó un análisis macroscópico de la biela, utilizando la vista frontal y la vista lateral del elemento mecánico. En este estudio preliminar se pudieron evidenciar algunos defectos superficiales típicos de este tipo de piezas, originados en el proceso de fabricación, y marcas ocasionadas por golpes en la pieza en el momento de la falla. En ambas figuras se puede apreciar claramente una marca en forma de cuña justo en la fractura de la biela.

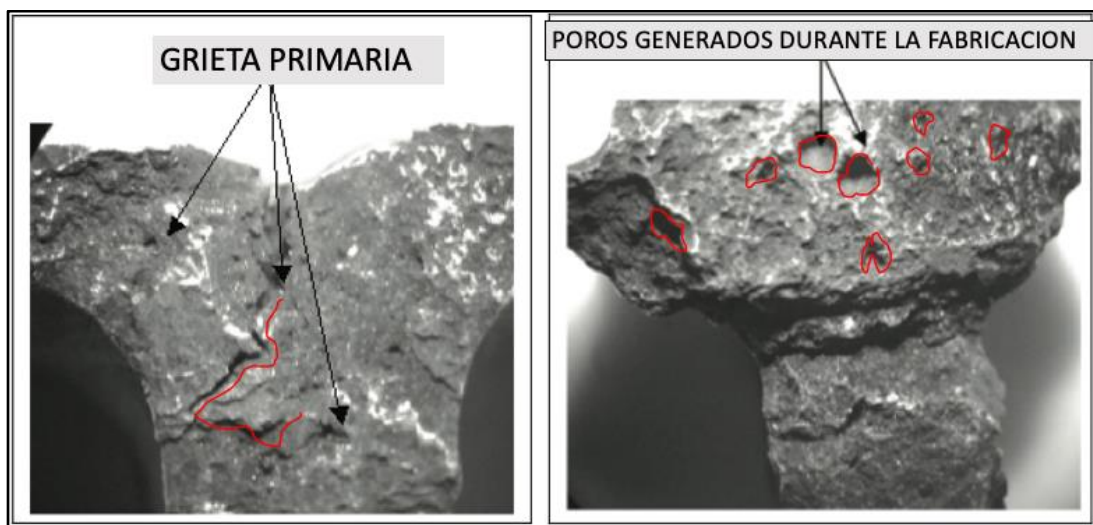
Las superficies de fractura se analizaron en el microscopio estereoscópico, y se encontró la superficie de falla de la sección 1; la apariencia es de fractura frágil, es decir, perpendicular a la carga aplicada, y sin deformación plástica macroscópica. Además se pueden ver poros macroscópicos y una grieta profunda. Además se registró la superficie de falla de la sección 2; con la apariencia típica de fractura dúctil (con deformación plástica) y presenta poros originados en el proceso de fabricación.

**Fotografía No. 18: Tipos de fracturas y deformación microscópica.**

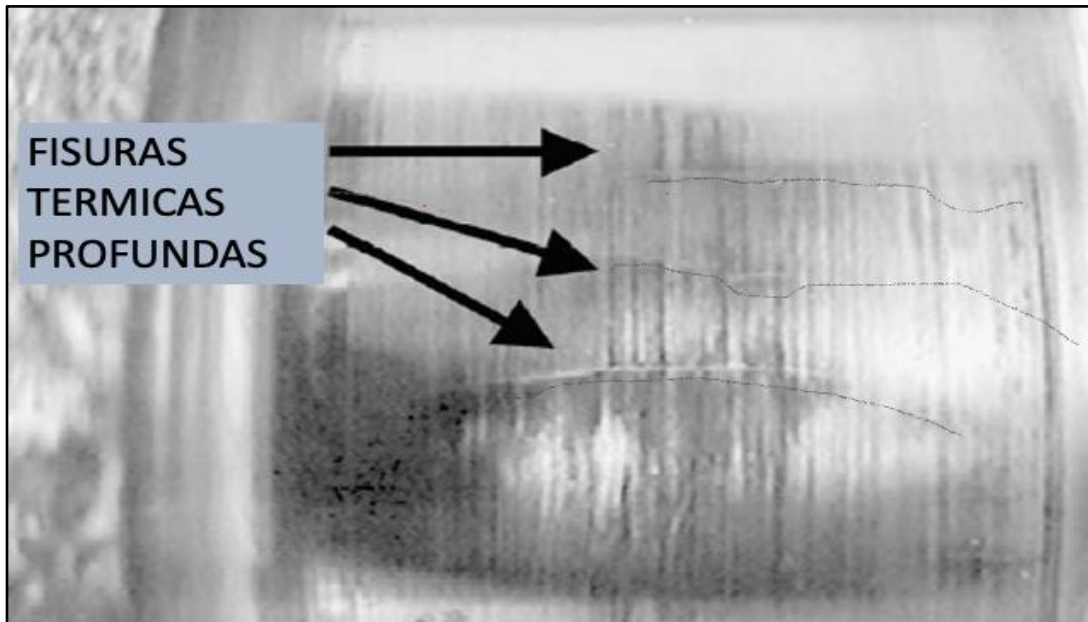
Al utilizar equipos especializados de visualización en el laboratorio, se encontró excesiva profundidad de corte en la superficie de los muñones; (marcas resultantes por inadecuada lubricación durante el funcionamiento del motor). Se generaron fisuras en el material del muñón ubicadas en la parte central.

**Fotografía No. 19: Fisuras encontradas sobre el muñón del cigüeñal.**

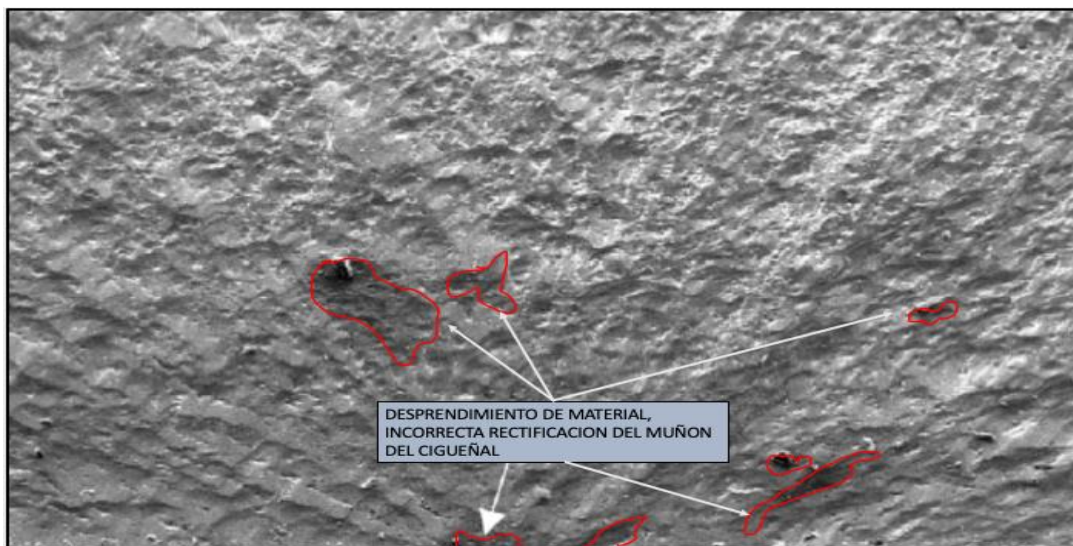
Se encontró que la falla en el muñón del cigüeñal analizado se debió a la ausencia parcial de la capa nitrurada (debido a un sobre rectificando después de la nitruración), lo cual hace que se reduzca la resistencia a la fatiga dejando una región débil para que se propague la fractura prematura por fatiga y permita desprendimiento y acumulación de material en la zona de movimiento durante la operación cíclica del motor.

**Fotografía No. 20: Desprendimiento de material por incorrecta rectificación.**

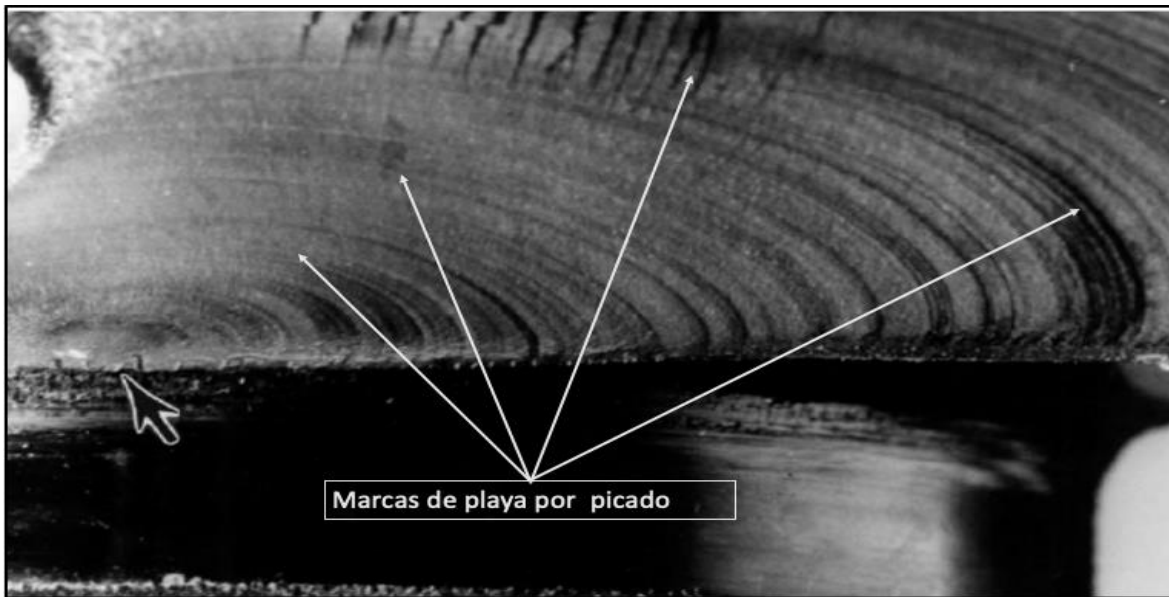
En este caso, los esfuerzos de contacto se presentaron a causa de la fricción (debido al taponamiento del ducto de lubricación del cojinete, como consecuencia del material perdido por un incorrecto procedimiento de rectificación, perdiendo capa nitrada).

**Fotografía No. 21: Desprendimiento de material por incorrecta rectificación.**

Se observan marcas de playa originadas por picado, desprendimiento de material y fisuras, ocurridas después de muchas repeticiones de carga y debido a la falta de lubricación.

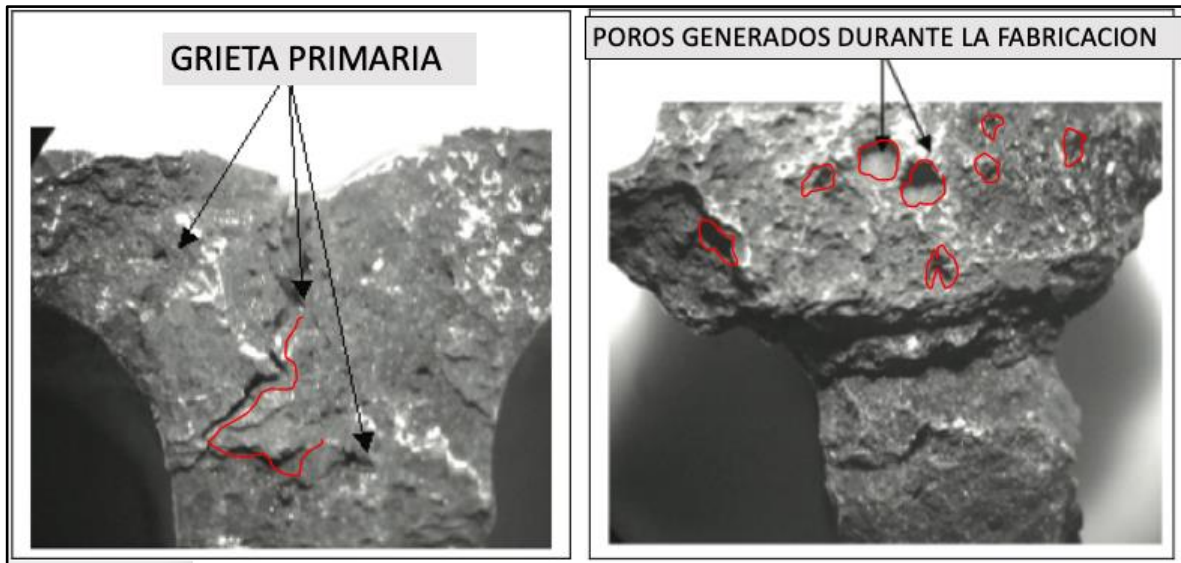
Las superficies de fractura se analizaron en el microscopio estereoscópico. Y de esta forma se logró evidenciar que en la superficie de falla de la sección 1, la apariencia era de fractura frágil, es decir, perpendicular a la carga aplicada, y sin deformación plástica macroscópica.

Además se pudieron ver poros macroscópicos y una grieta profunda, con la apariencia típica de fractura dúctil (con deformación plástica) y poros originados en el proceso de fabricación.

**Fotografía No. 24: Análisis fractográfico.**
