# INFORME FINAL ACCIDENTE

## COL-20-07-GIA

**Pérdida de control y  
colisión con el terreno tras falla  
de motor**

Piper PA31-310

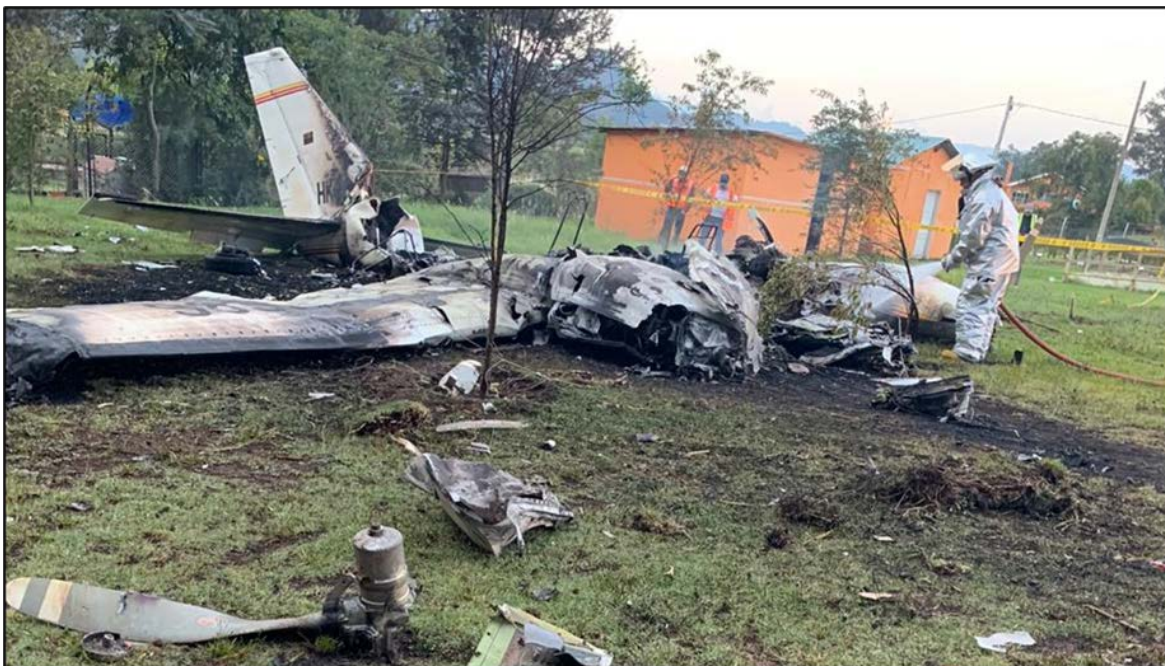
**Fotografía No. 1 – Condición final de la aeronave HK4686**

- El motor izquierdo y derecho se encontraron afectados por el fuego sin evidenciar roturas en el cárter de potencia.
- Los dos planos se encontraron altamente afectados por el fuego.

- La hélice derecha se encontró separada del motor. Una de sus palas se fracturó desde el "hub" y mostraba deformación por impacto. Un examen detallado en el sitio permitió determinar que el ángulo de las palas no correspondía a la posición de embanderamiento.

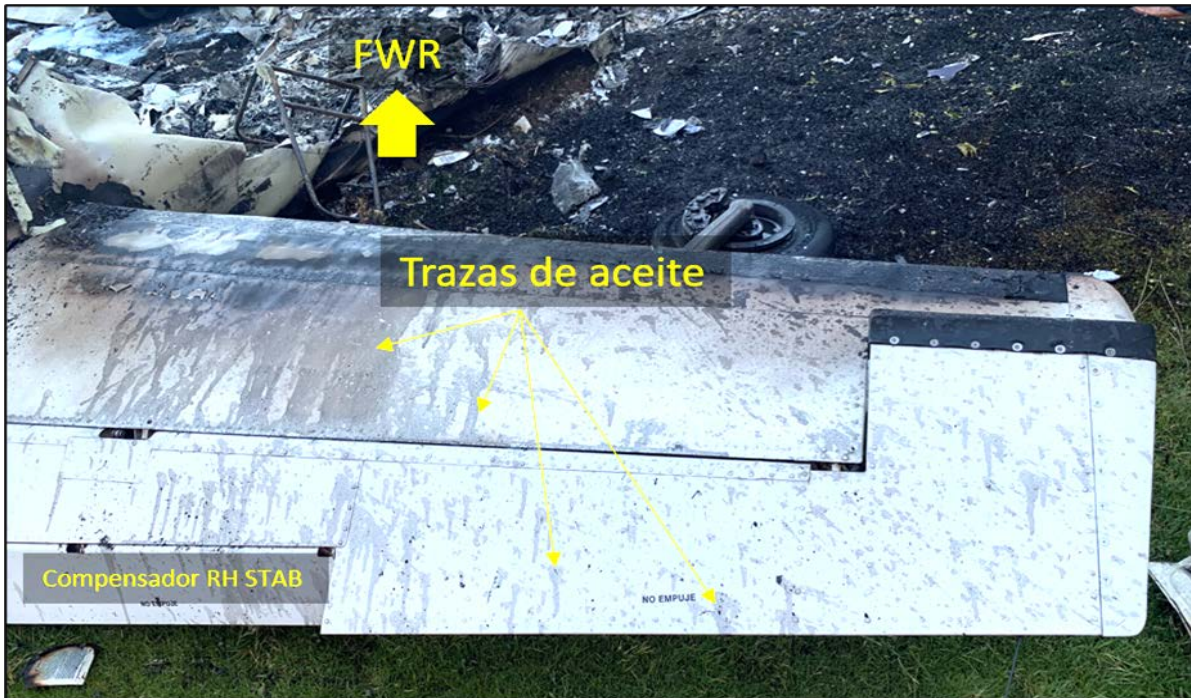
Fotografía No. 2 – Presencia de aceite en la sección del empenaje lado derecho del HK4686

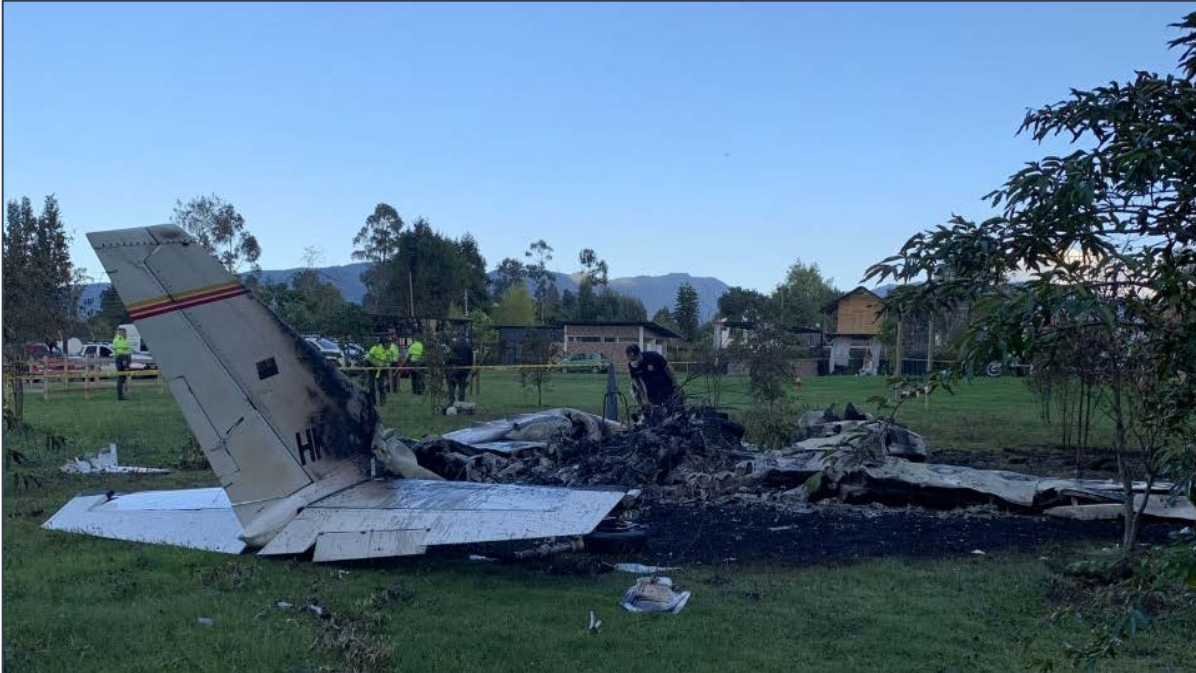
El incendio post impacto afectó el 90% de toda la estructura. El equipo SEI del aeródromo de Guaymaral, llegó aproximadamente 10 minutos después del accidente, y aplicó polvo químico y espuma retardante para la extinción.

Fotografía No. 3 - Afectación a la aeronave por el incendio post impacto

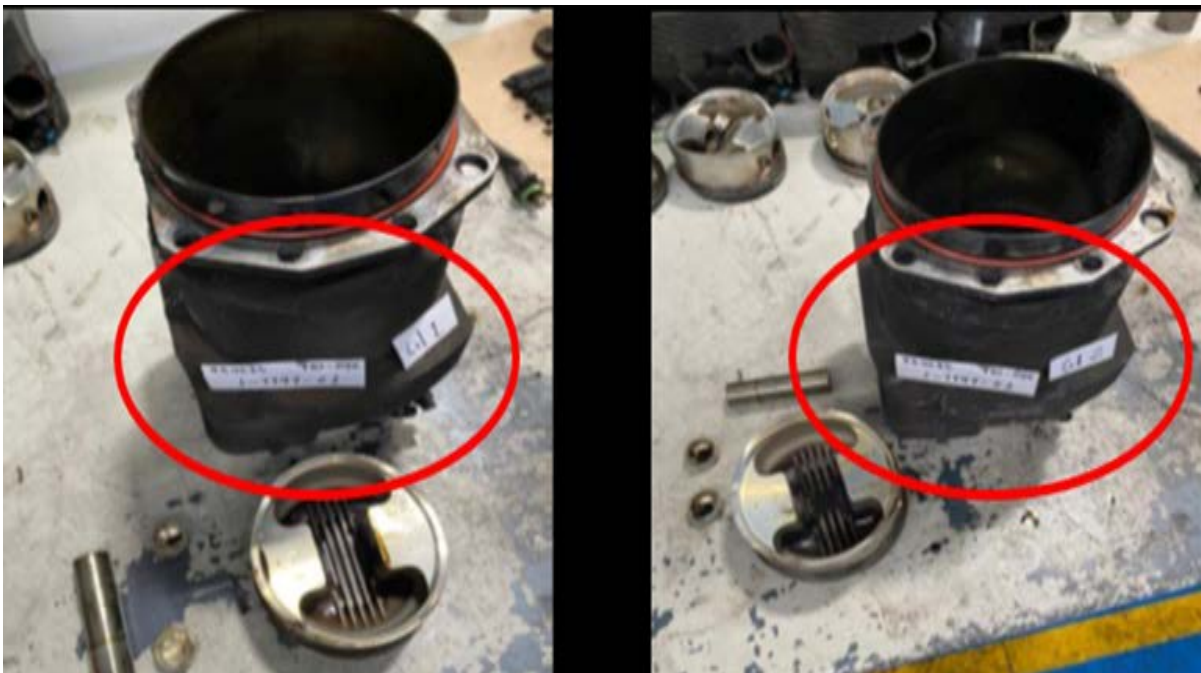
1. Presentó mayor afectación que el motor izquierdo, debido a las altas temperaturas presentadas durante el incendio post impacto.
2. Se logró identificar una posible fuga de aceite en dos de los cilindros ubicados en las posiciones 4 y 6 respectivamente.

7. Durante la remoción de los cilindros se identificó un color oscuro sobre el cuerpo de cilindro parte externa, características que señalan un posible escape de aceite del motor por los cilindros 4 y 6, evidencia que es sustentada utilizando procedimientos especiales efectuados en laboratorio “análisis de falla del material”, con el fin de lograr identificar una fractura en la base de dichos cilindros (fotografía No. 5).
9. Los demás cilindros del motor derecho presentaron una coloración normal en su parte externa; adicionalmente en cada uno de ellos se identificó una carbonización, coloración correcta de las cámaras de cada cilindro, producto de una combustión interna estable dentro del proceso de combustión.
10. Durante el proceso de desensamble se observó debidamente dispuesta la repartición mecánica de los piñones, con apariencia de haber estado funcionando correctamente.

**Fotografía No. 4 - Condición de los cilindros No. 4 y 6 motor RH.**

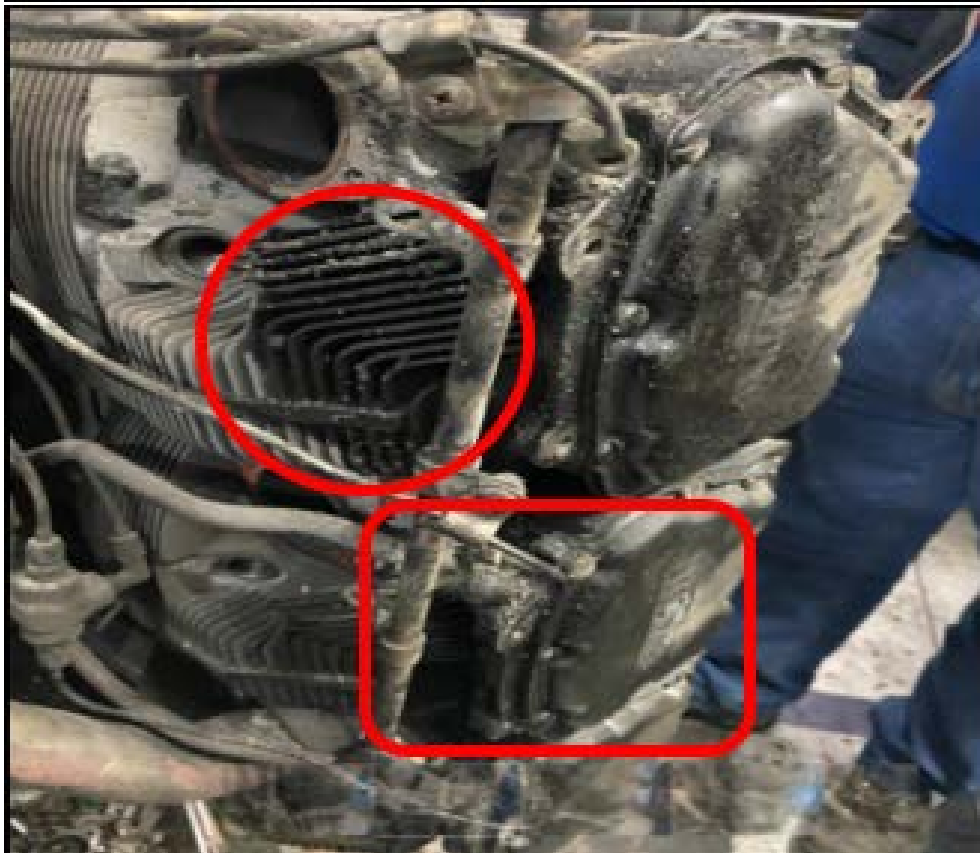
Dentro de los restos de los motores, se encontraron marcas de aceite del motor derecho que comprometían directamente dos cilindros, los de las posiciones No. 4 y 6, con rastros de aceite quemado, y marcas de aparente fuga de aceite de estos cilindros.

Fotografía No. 5 - Marcas de aceite de motor en los cilindros 4 y 6.

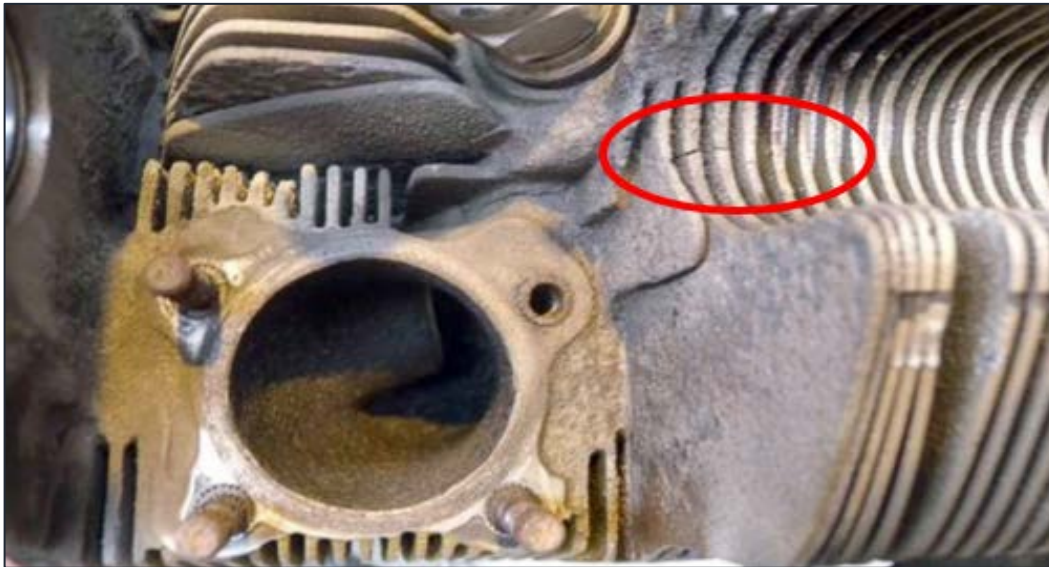
Durante el análisis metalográfico, después de realizarse un procedimiento de limpieza a los cilindros sin alterar las condiciones fisicoquímicas del material, se encontró una fractura de aproximadamente 11.5 mm, en uno de los costados de cilindro No. 4, a la altura de las válvulas de admisión.

Se trataba de una fractura frágil la cual se presenta por endurecimiento del material, desde su producción o durante una operación no regular del motor; de acuerdo con sus características, se presenta después de que el material es sometido a una deformación plástica por acciones de carga que sobrepasan los límites elásticos del material.

Fotografía No. 6 – Fractura encontrada en el cilindro No. 2

Mejorar el programa de inspección de los motores TIO-540-A1A, considerando su edad, tiempo de operación y condiciones de operación, de manera que se pueda detectar tempranamente fallas o deficiencias del material (como fisuras en los cilindros), y anticiparse así a fallas del motor como la que originó el accidente del HK4686.

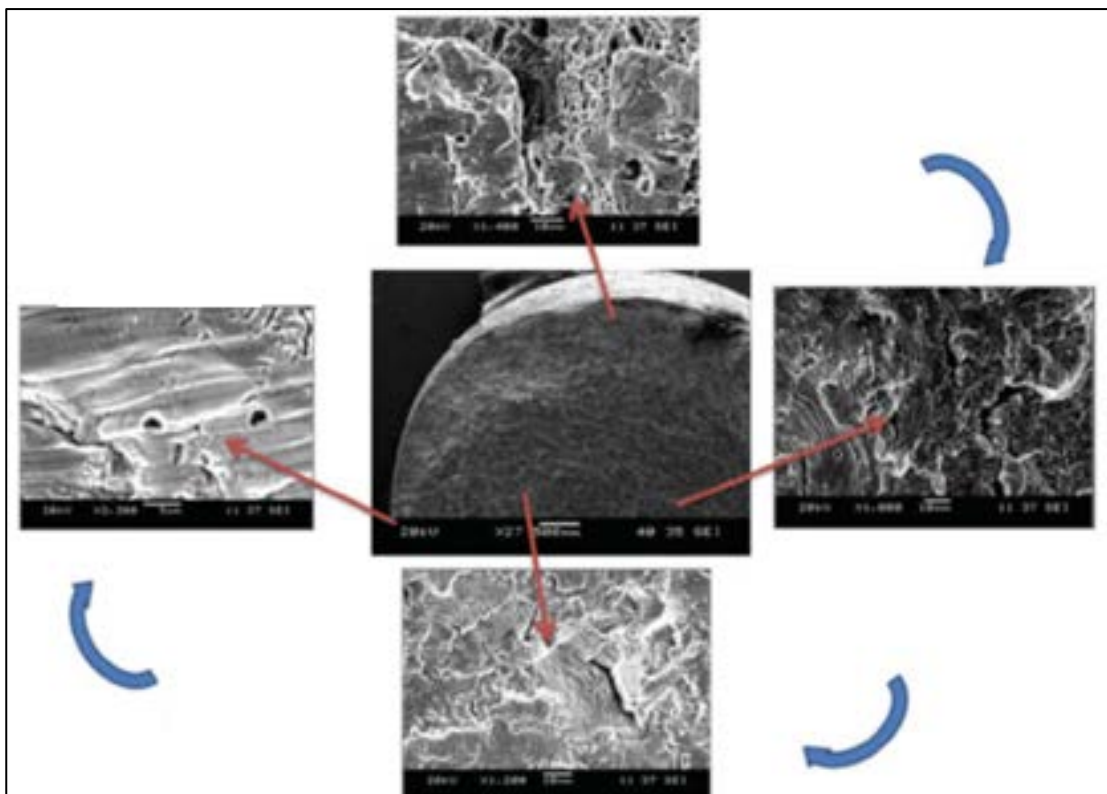
Al analizar el cilindro No. 6 del motor se encontró con múltiples fracturas en una sola zona del cilindro, con una elongación amplia de la misma.

Fotografía No. 8 - Cilindro No. 6 con múltiples fracturas.

Las múltiples fracturas observadas en el material con el cual están elaborados los cilindros, fueron causadas por una posible corrosión grave en el material, ya que se encontraron evidencias de picaduras, corrosión bajo tensión, corrosión por altas temperaturas y corrosión intergranular.

Esta corrosión encontrada en el material se pudo haber originado a un posible deficiente mantenimiento, mala calidad en el material, trabajos incorrectos de instalación, así como a fallas provocadas por procesos de fatiga durante la operación del motor.

Se determinó así, que la causa raíz para la falla fue ocasionada por la corrosión encontrada en el lado expuesto al fuego durante la combustión del motor, por el bajo grado del combustible utilizado.

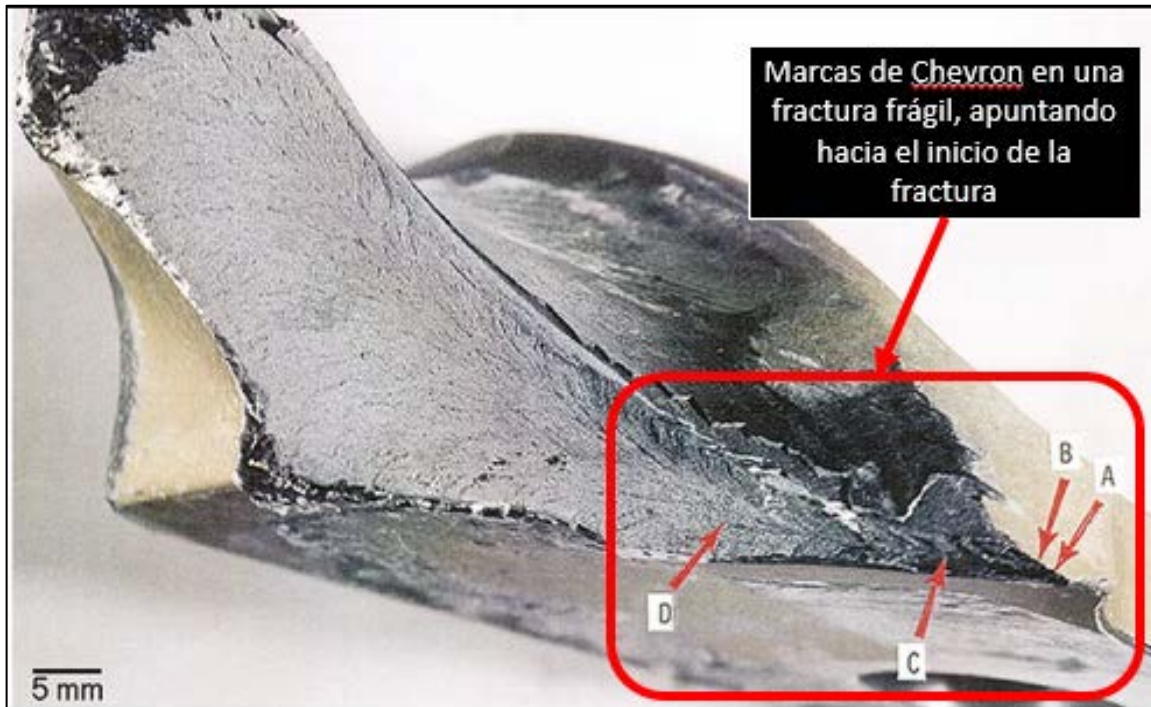
En los trozos de muestra tomados del cilindro, de la zona de falla, se encontró la fractura en forma de labios delgados y de un espesor disparejo. Además de la causa raíz encontrada, se concluye que la exposición de los cilindros a sobrecalentamiento por un tiempo prolongado pudo haber empeorado esta condición.

Teniendo en cuenta lo anterior; la fractura intergranular bajo las condiciones anteriormente expuestas, resultó en una fractura frágil, debido al endurecimiento del material por encima de sus límites elásticos; sin embargo, las fracturas secundarias, adyacentes a la fractura principal, son dúctiles, como resultado de posibles acciones incorrectas de mantenimiento, durante los procesos de remoción e instalación de los cilindros, las cuales pudieron contribuir a que la fractura principal se materializara en un tiempo más corto y de manera contundente.

Fotografía No. 9 - Fractura frágil en cilindro 6 con marcas tipo "chevron".
