# INFORME FINAL ACCIDENTE

**COL-21-26-GIA**

Aterrizaje de emergencia por  
falta de motor

Air Tractor 301

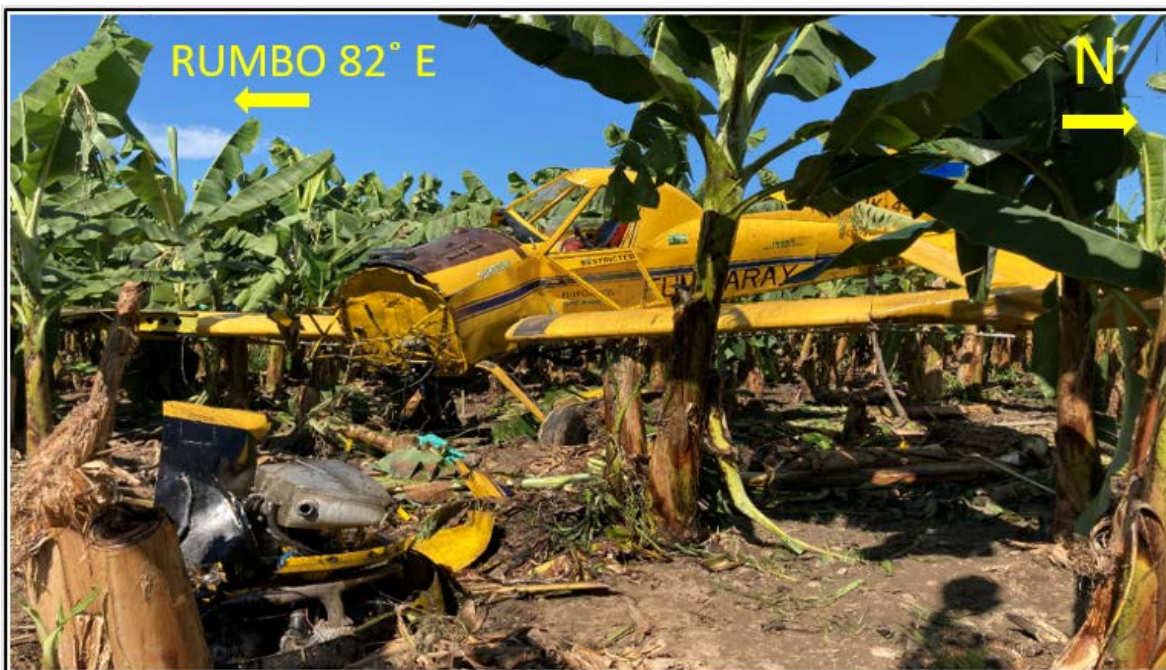
*Fotografía No. 1: Posición final de la aeronave HK-4953.*

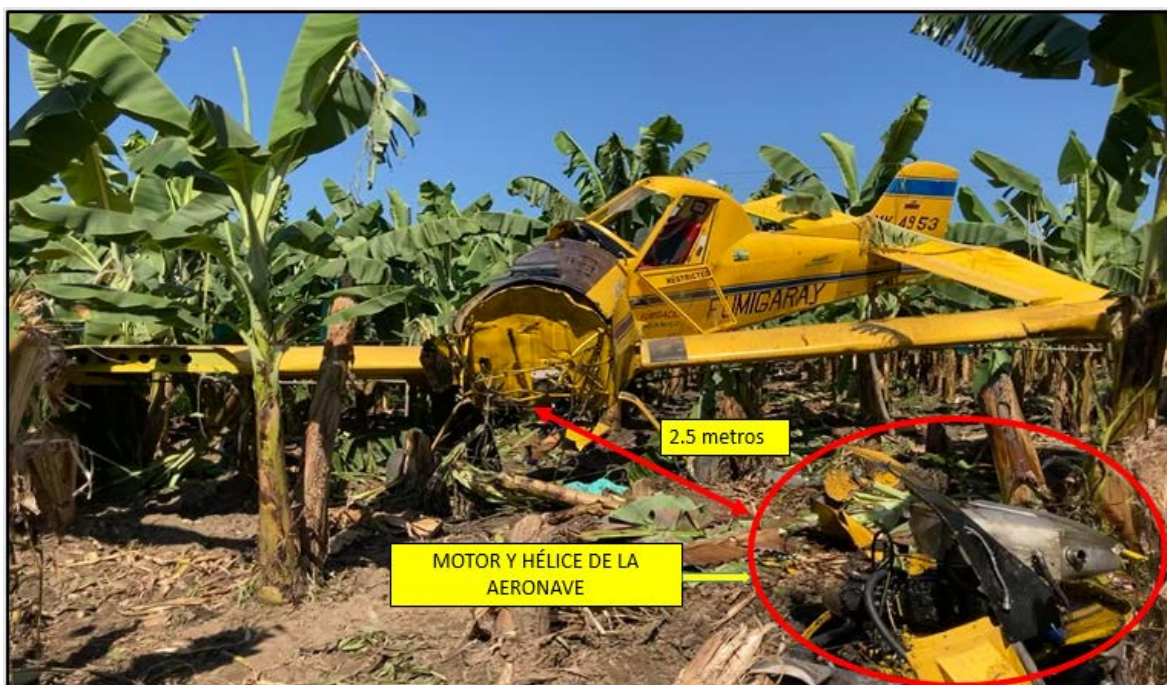
Durante la inspección al motor efectuada en campo, se encontró una fractura sobre el cuerpo del cilindro ubicado en la posición 7.

*Fotografía No. 2: Desprendimiento del motor.*

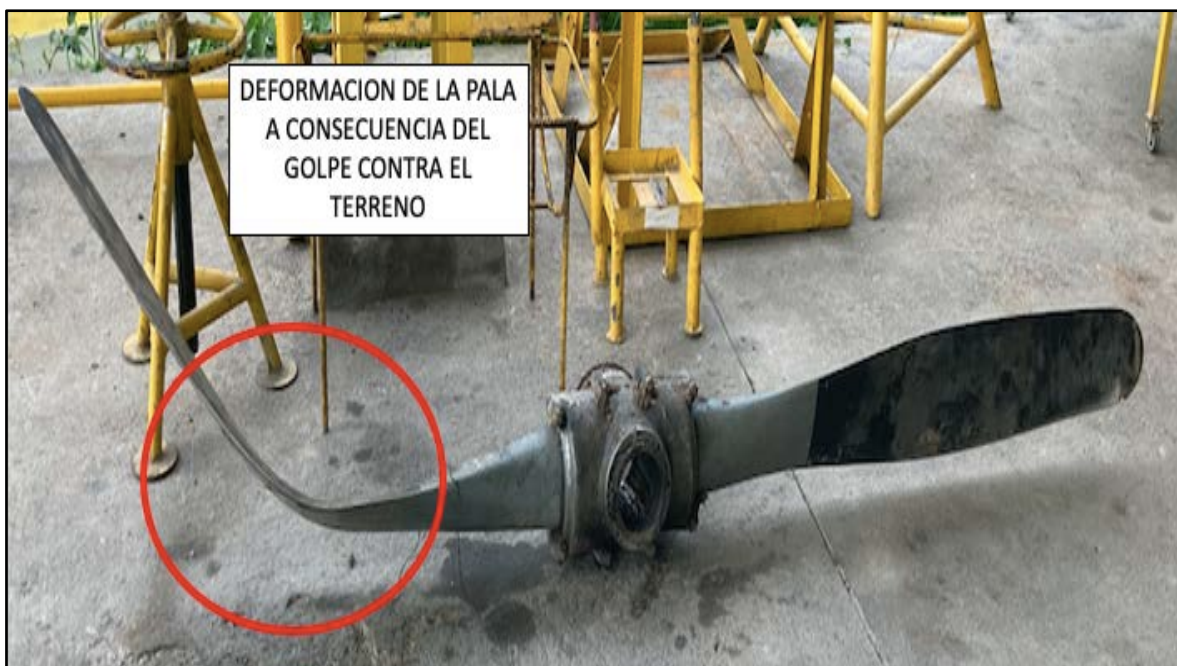
*Fotografía No. 3: Daños en la Hélice.*

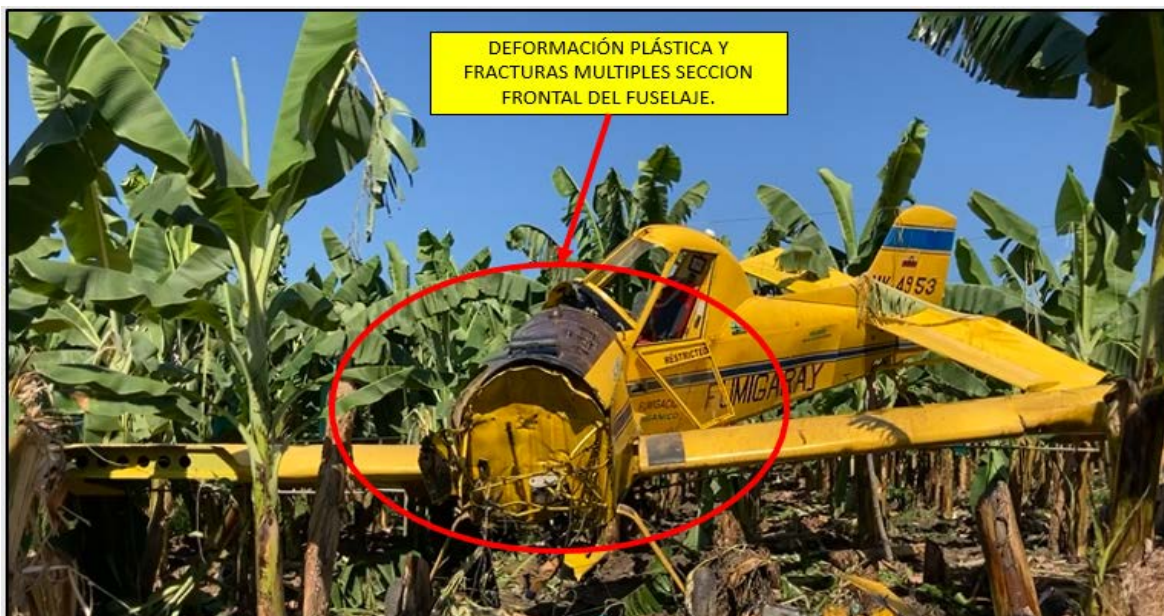
Como consecuencia del golpe contra el cable, y posteriores impactos contra el terreno, la aeronave sufrió daños en toda su estructura. Las mayores concentraciones de esfuerzos producidos por la desaceleración se situaron sobre la parte delantera del fuselaje con múltiples fracturas en largueros, formadores, y deformación plástica crítica en la piel, costados izquierdo y derecho.

*Fotografía No. 4: Daños en el fuselaje frontal.*

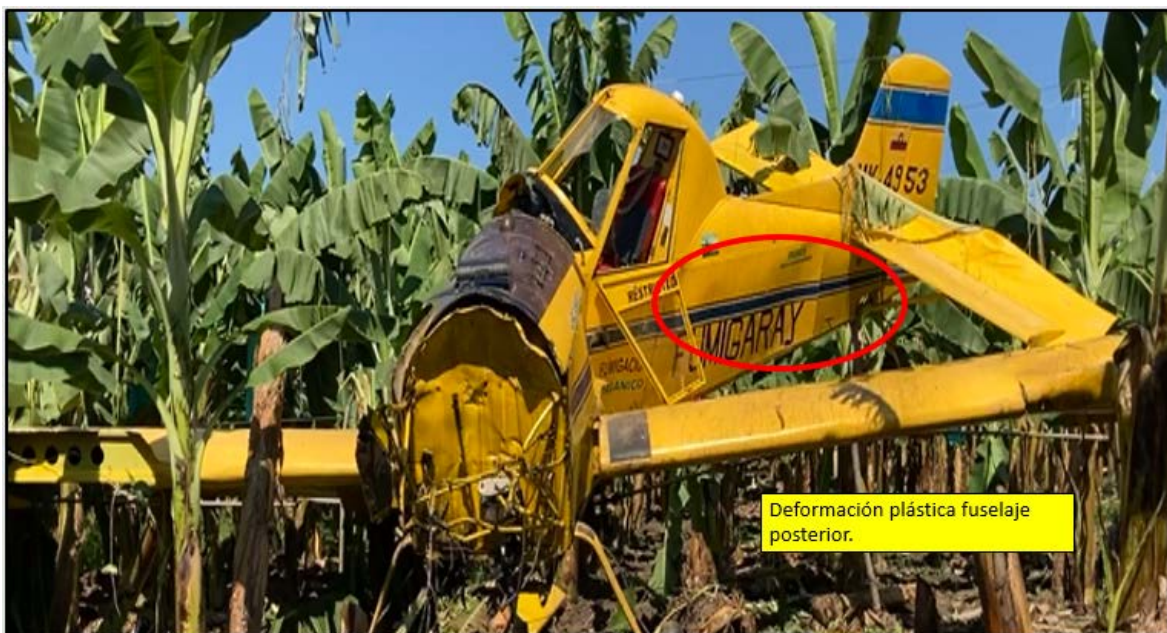
Se encontró deformación plástica de la piel de la aeronave, sobre el fuselaje frontal y costado izquierdo, a consecuencia, de los fuertes cambios de desaceleración y absorción de energía.

**Fotografía No. 5: Daños en el fuselaje lateral izquierdo.**

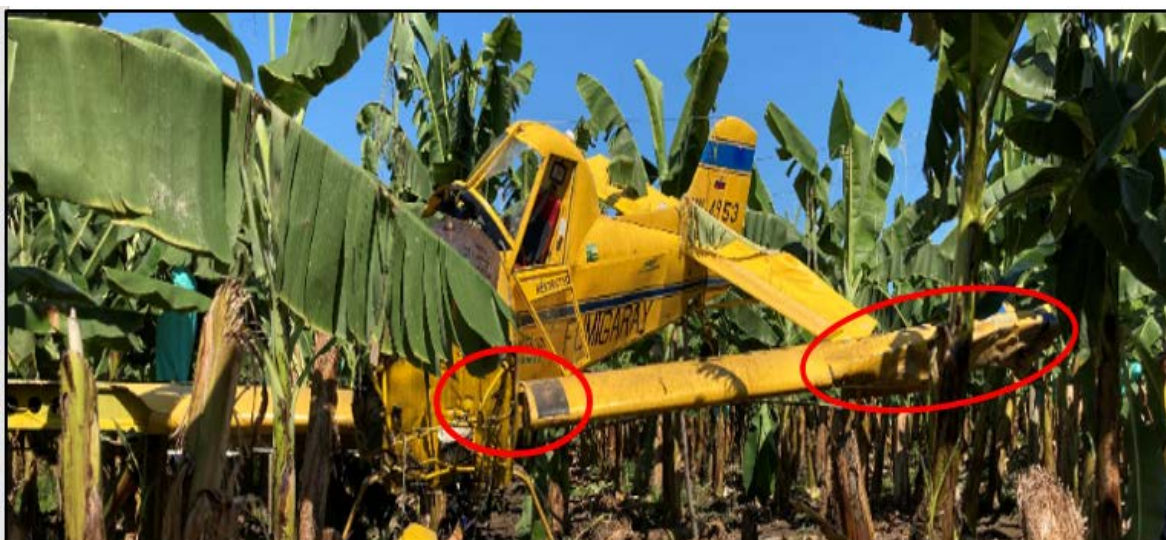
El plano izquierdo se desprendió desde su soporte principal, recibiendo golpes a lo largo del borde de ataque; adicionalmente se encontró presencia de aceite del motor sobre las partes superior e inferior del plano.

**Fotografía No. 6: Desprendimiento del plano izquierdo y múltiples golpes en el borde de ataque**

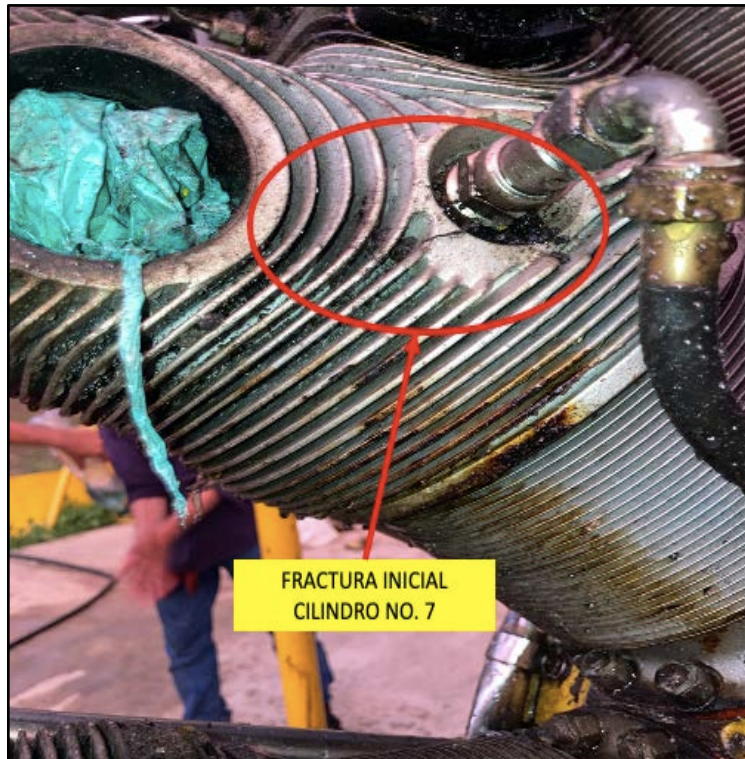
Se continuó la inspección del motor por libre movimiento. Sin embargo cuando se removió el cilindro No. 7 del motor este se dividió en 2 partes, evidenciando inicialmente una fractura dúctil en la carcasa del cilindro ubicado en esta posición.

*Fotografía No. 8: Fractura inicial del cilindro No. 7.*

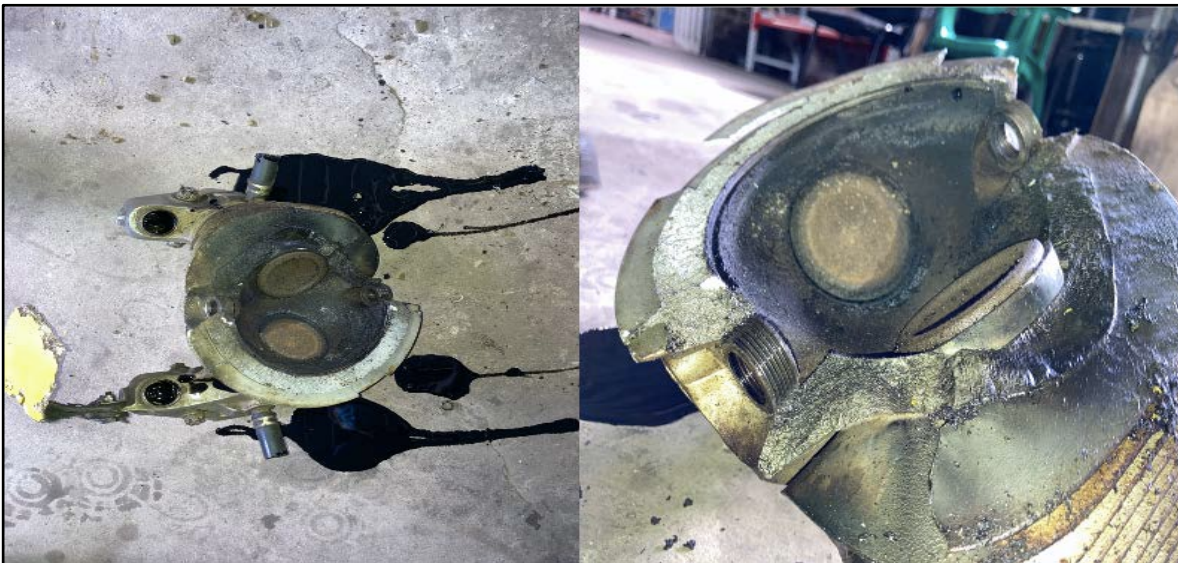
*Fotografía No. 9: Fractura total del cilindro No. 7.*

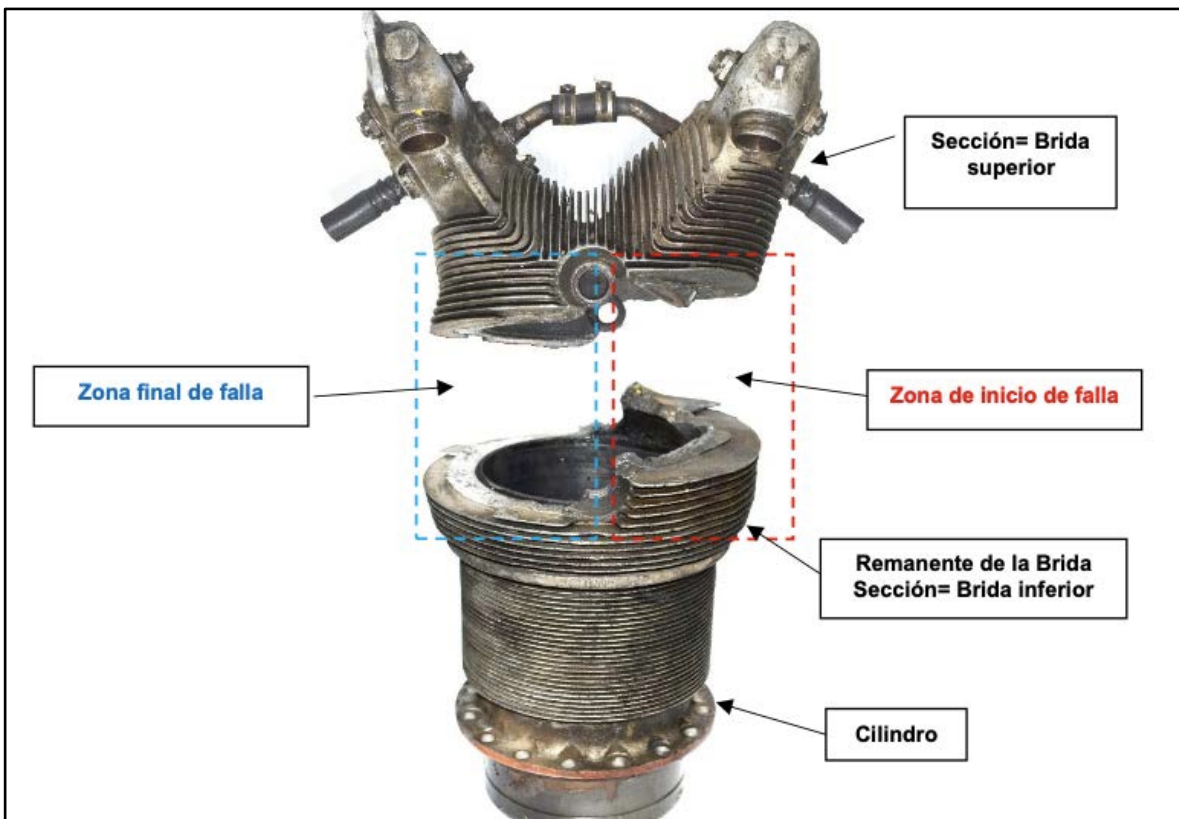
*Fotografía No. 12: Identificación de inicio de fractura.*

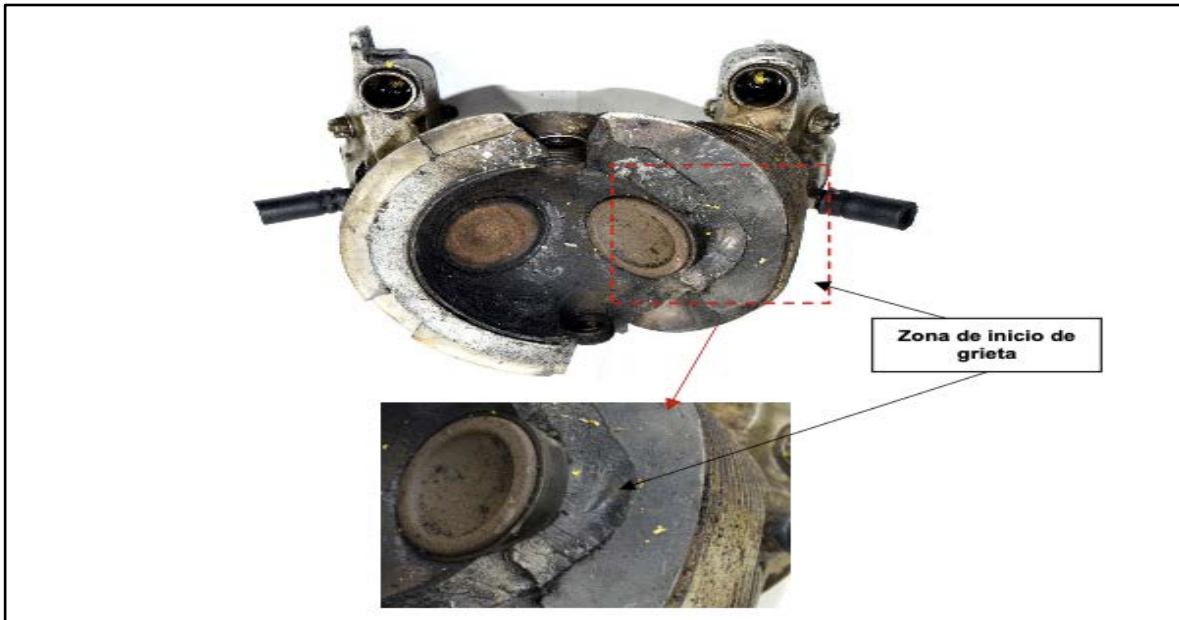
Según se muestra en la fotografía No. 13, se identificó una fractura en la brida del cilindro; sin embargo no se evidencia fractura de la brida que hace parte del cuerpo de cilindro; adicionalmente, quedó un remanente de material de la brida adherido al cilindro, mostrando la zona de inicio de falla.

**Fotografía No. 13: Sección superior del cilindro.**

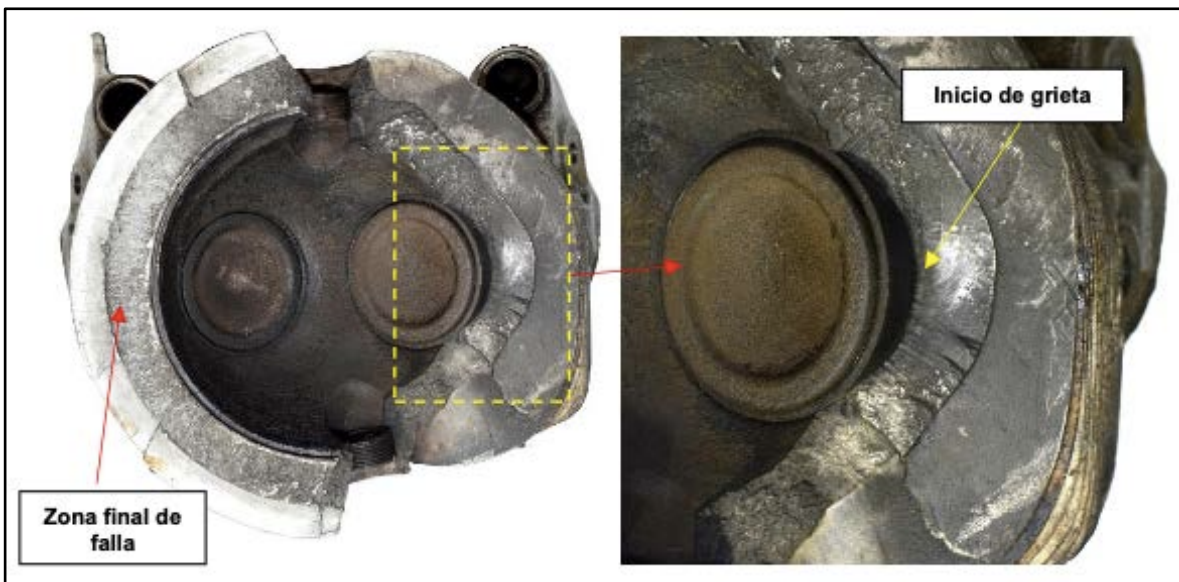
La fotografía No. 14 muestra la falla ubicada en la parte superior de cilindro; se observaron múltiples residuos que indicaban que el probable origen de la grieta ocurrió durante múltiples ciclos de trabajo del pistón y del cilindro, previos a la fractura final (falla no súbita).

Adicionalmente, se observaron quemaduras y hollín sobre la superficie del material, correspondiendo a la acción de la combustión generada por el pistón y el cilindro.

**Fotografía No. 14: Identificación inicio de grieta, zona válvula de admisión.**

La fotografía No. 14 muestra la superficie superior del inicio de la grieta, evidenciando una concentración de esfuerzos cíclicos de presión, en la zona de unión entre el cuerpo del cilindro y una de las válvulas.

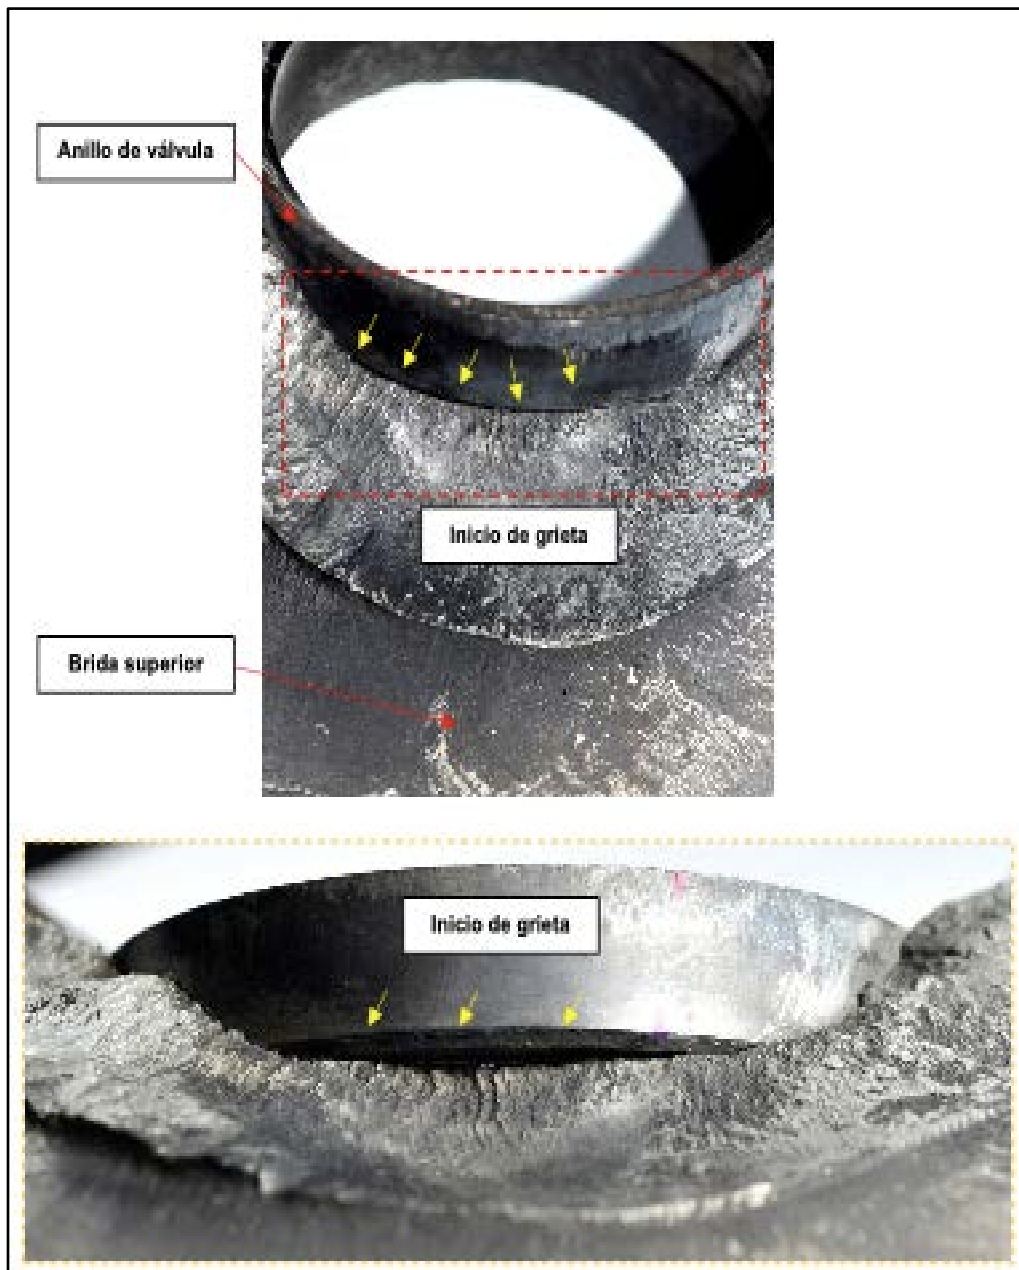
**Fotografía No. 15: Concentración de esfuerzos en el anillo metálicos de la válvula.**

La fotografía No.15, identifica el crecimiento y propagación de la grieta, debido a una concentración de esfuerzos entre el anillo metálico de la válvula de admisión y el cuerpo metálico del cilindro. La grieta se propagó por fatiga del material desde el diámetro interno de la cavidad hasta el borde externo de la brida.

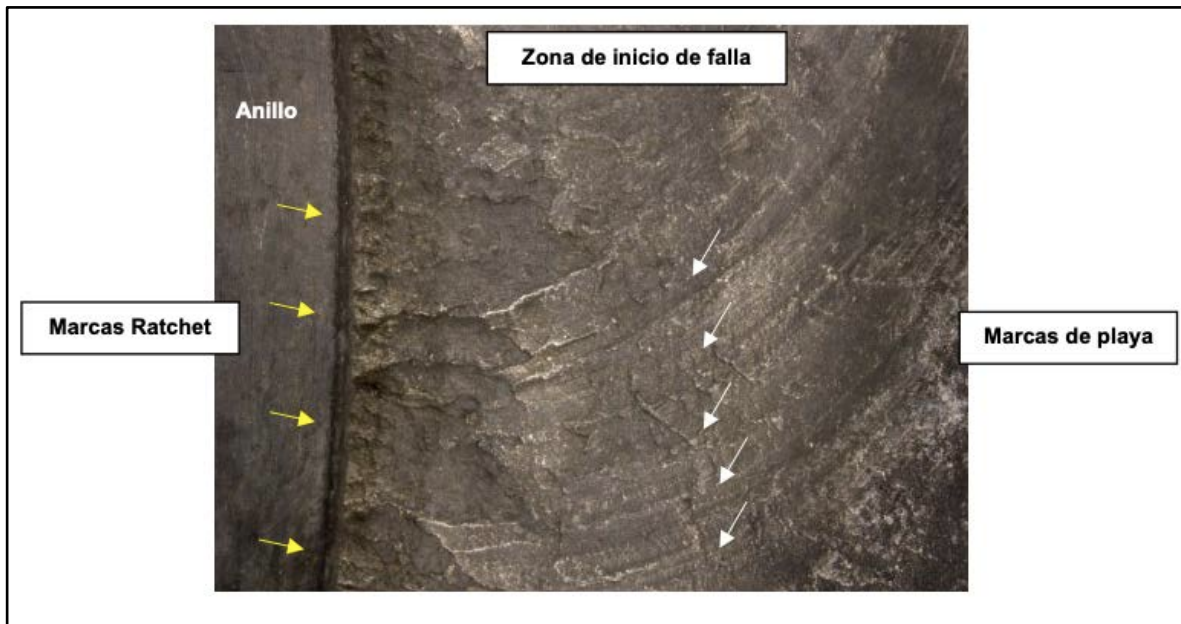
**Fotografía No. 16: Marcas de Playa y marcas Ratchet.**

Utilizando el microscopio electrónico de barrido se aumentó un 6.3X. Se logró así identificar múltiples marcas Ratchet sobre el inicio de la grieta ubicada en la zona de inicio de falla. Adicionalmente, se identificaron marcas de playa propagadas a partir de las marcas Ratchet; lo anterior indicó que el origen y propagación de la grieta se dio por fatiga del material, evidenciado procesos cíclicos (falla no súbita) antes de la fractura final del componente.

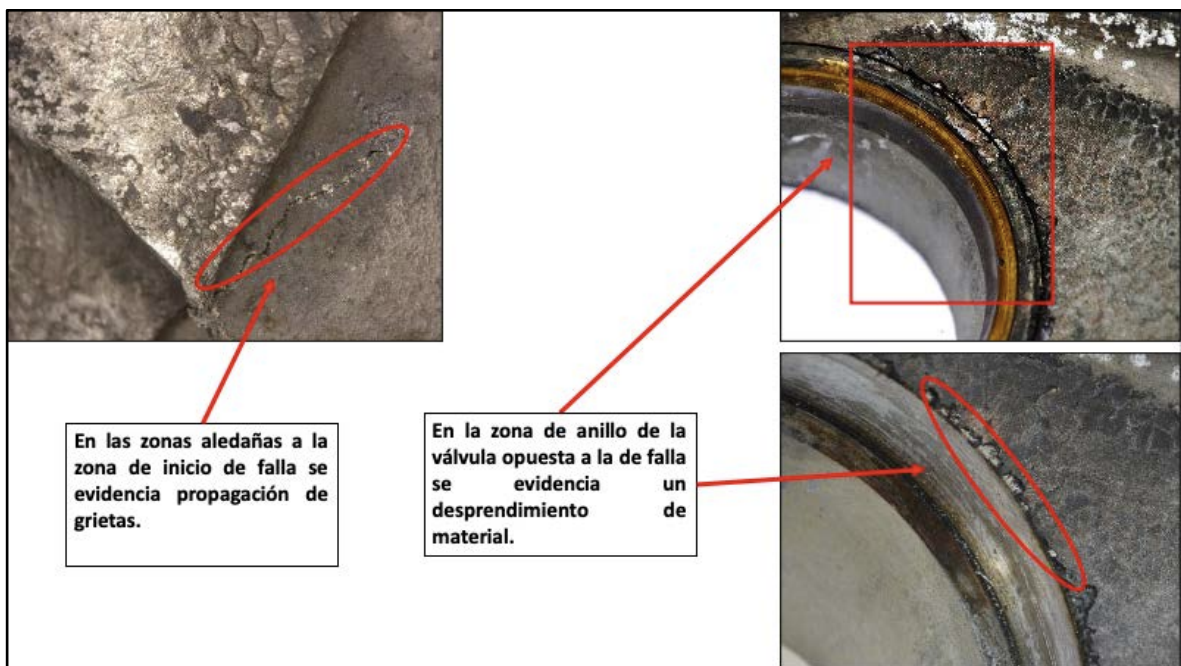
**Fotografía No. 17: Zona propagación de grietas.**

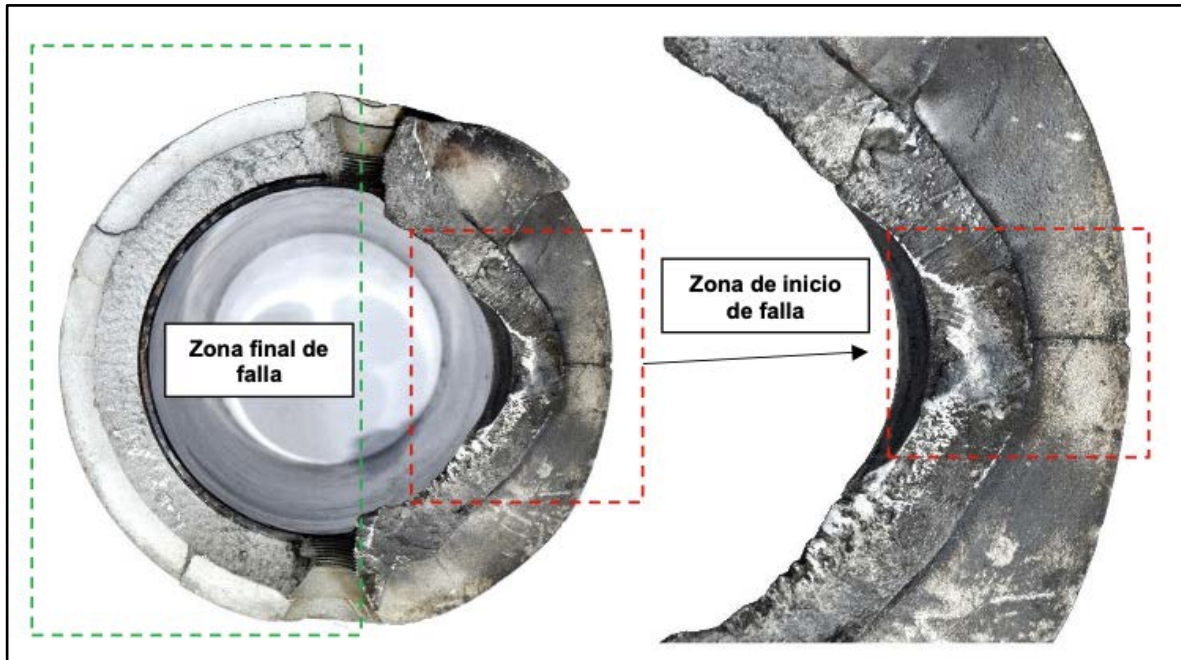
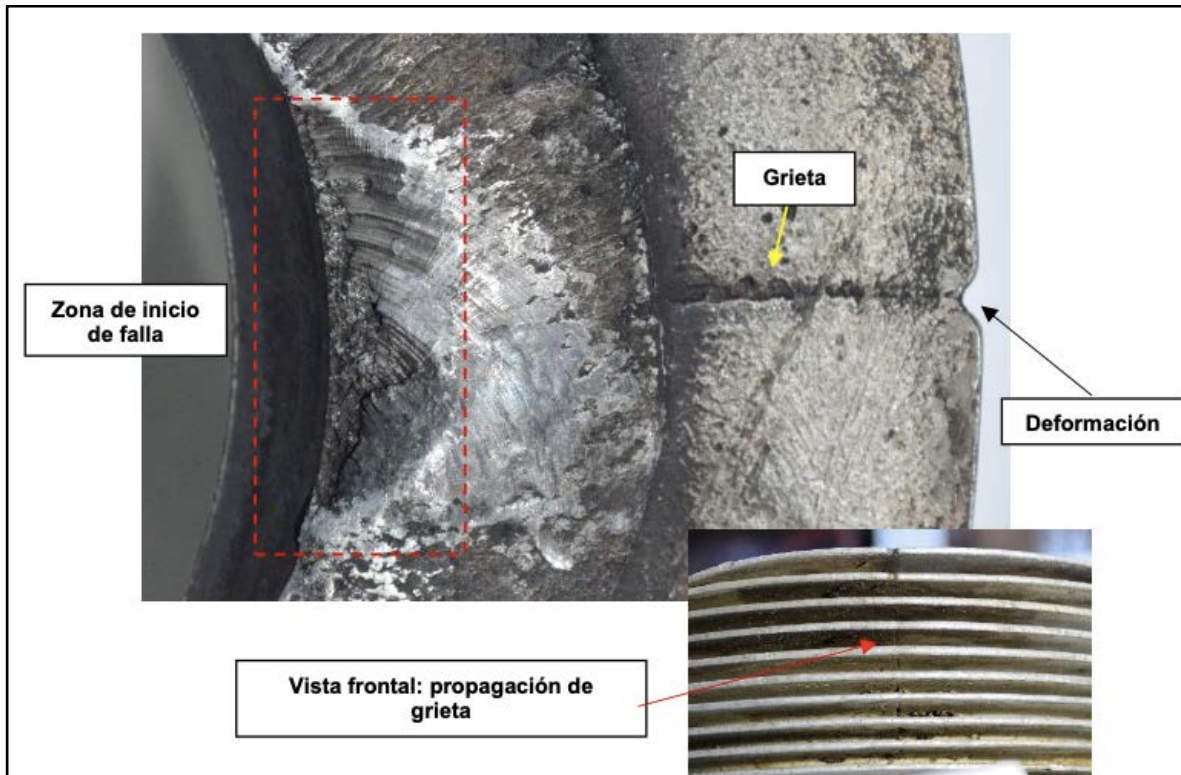
**Fotografía No. 18: Zonas de inicio y finalización de la falla.**

**Fotografía No. 19: Zonas de inicio y finalización de la falla.**

La fotografías No. 18 y 19 corresponden a la zona inferior del cilindro y a las marcas de fatiga que se inician a partir zona de acople con el anillo de la válvula. La grieta aumentó sustancialmente de manera perpendicular a la zona de inicio de la grieta.

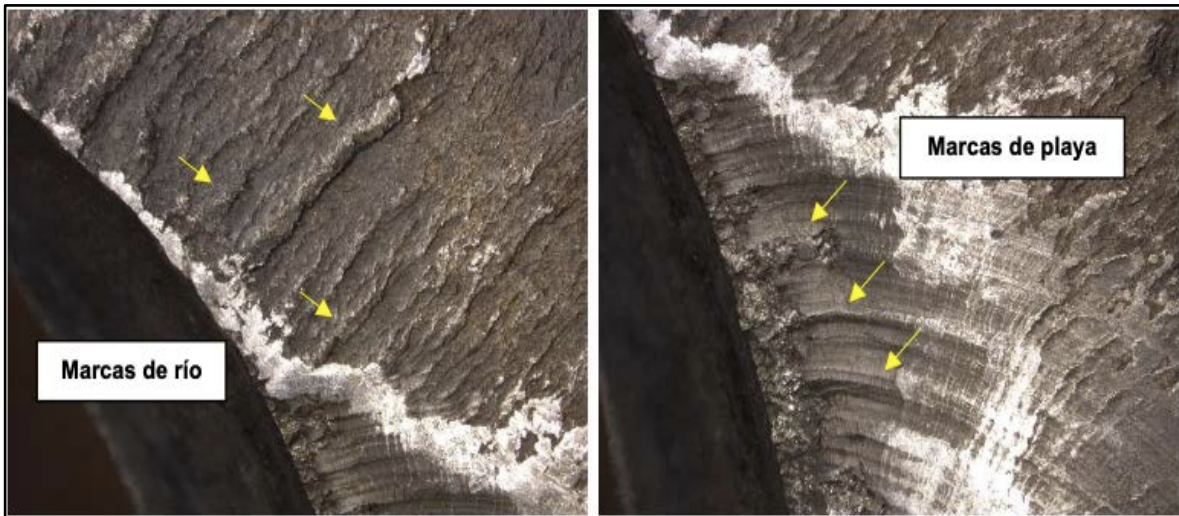
**Fotografía No. 20: Zonas de marcas de playa y marcas de río.**

La fotografía identificó múltiples marcas Ratchet al inicio de la grieta inicial. Las marcas de playa se prolongaron a partir de las marcas Ratchet. Lo anterior indica que el origen y propagación de la grieta se produjeron por fatiga de material por procesos cíclicos de operación.

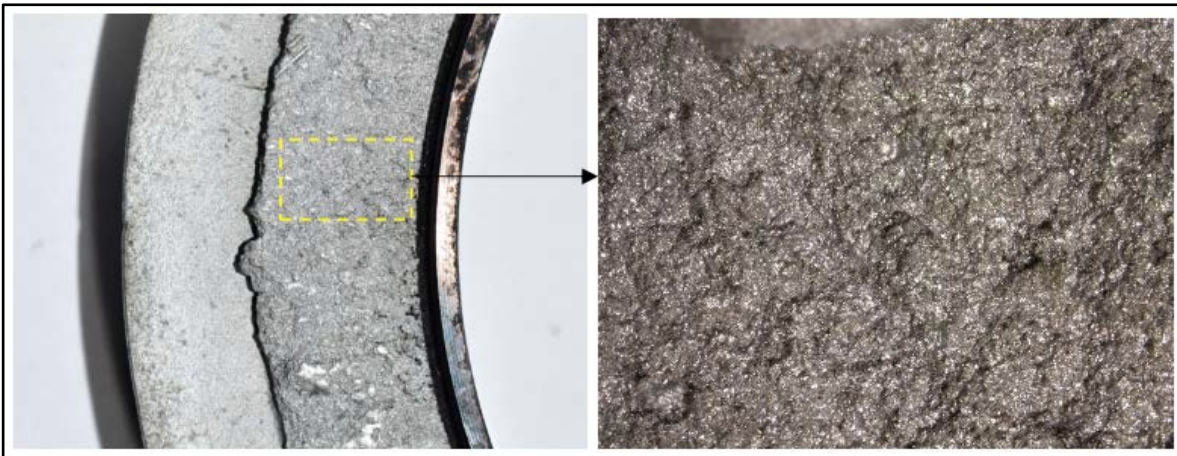
**Fotografía No. 21: Morfología de la fractura.**

La fotografía No. 21 identifica la morfología fibrosa de la fractura final, característica de los materiales cuando sufren desgarramiento, debido a sobrecargas en un mismo punto, generadas por esfuerzos de presión y compresión cíclicos en un determinado tiempo de operación.

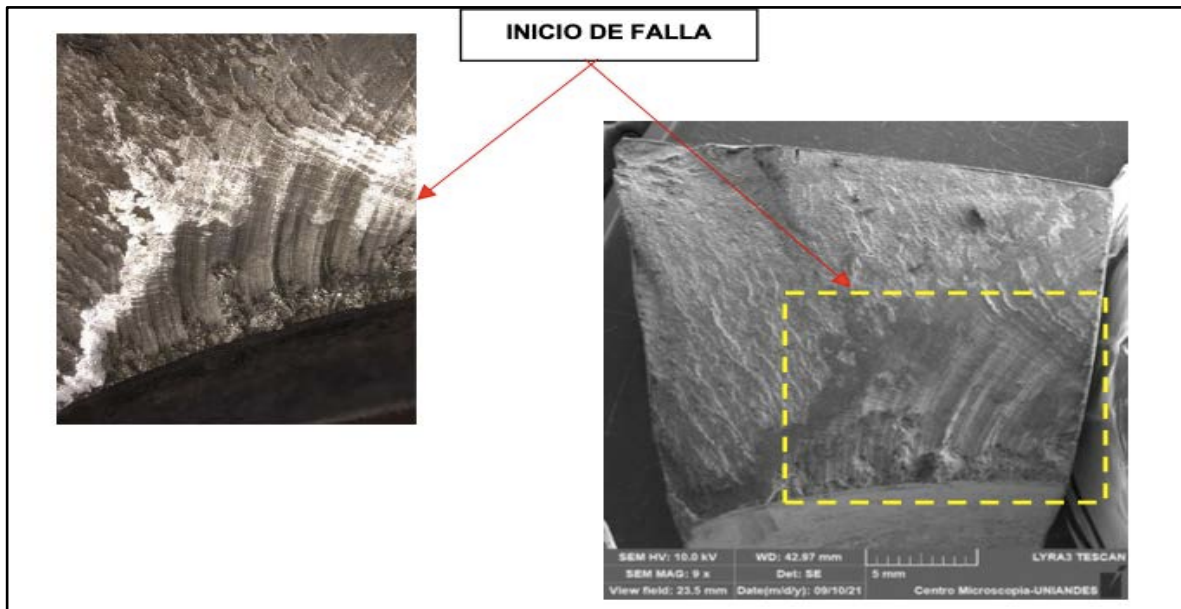
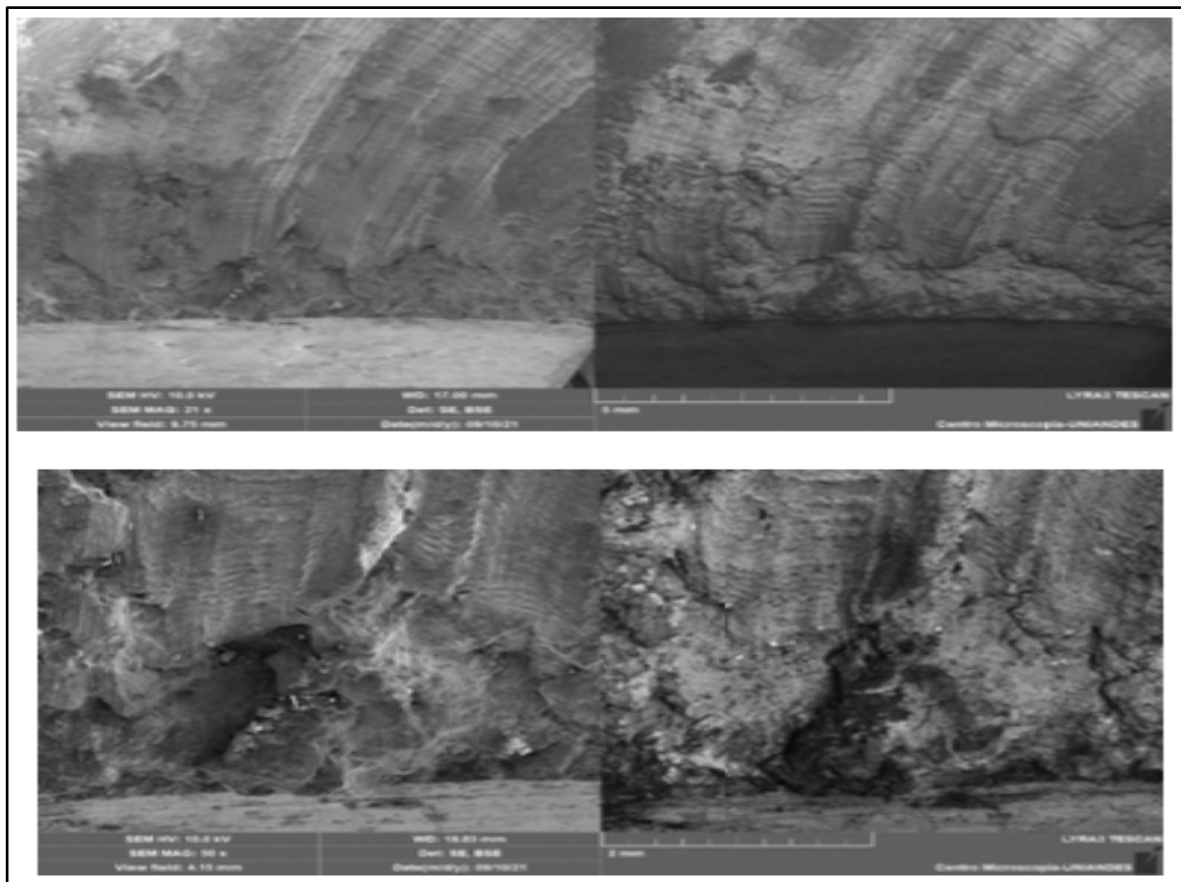
**Fotografía No. 22: Propagación de grietas.**

**Fotografía No. 23: Propagación de grietas.**

Las fotografías 22 y 23 identifican la propagación de la grieta debido a defectos microestructurales del material, defectos descritos como microporosidades, aumentando aún más la fatiga del material al inicio de la grieta por condiciones cíclicas, propias de la operación interna del cilindro y los esfuerzos al cual es sometido.

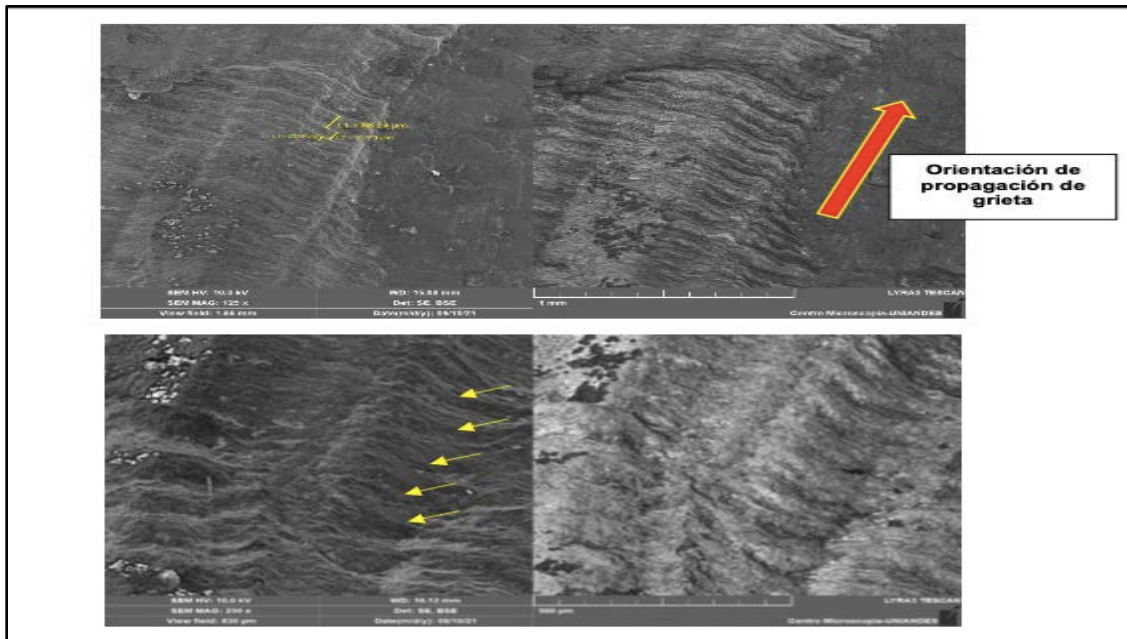
**Fotografía No. 24: Estrías en la zona de propagación.**

La fotografía No. 24 muestra la formación de estrías generadas en la zona de propagación de la grieta indicando su crecimiento debido a la fatiga por alto número de ciclos.

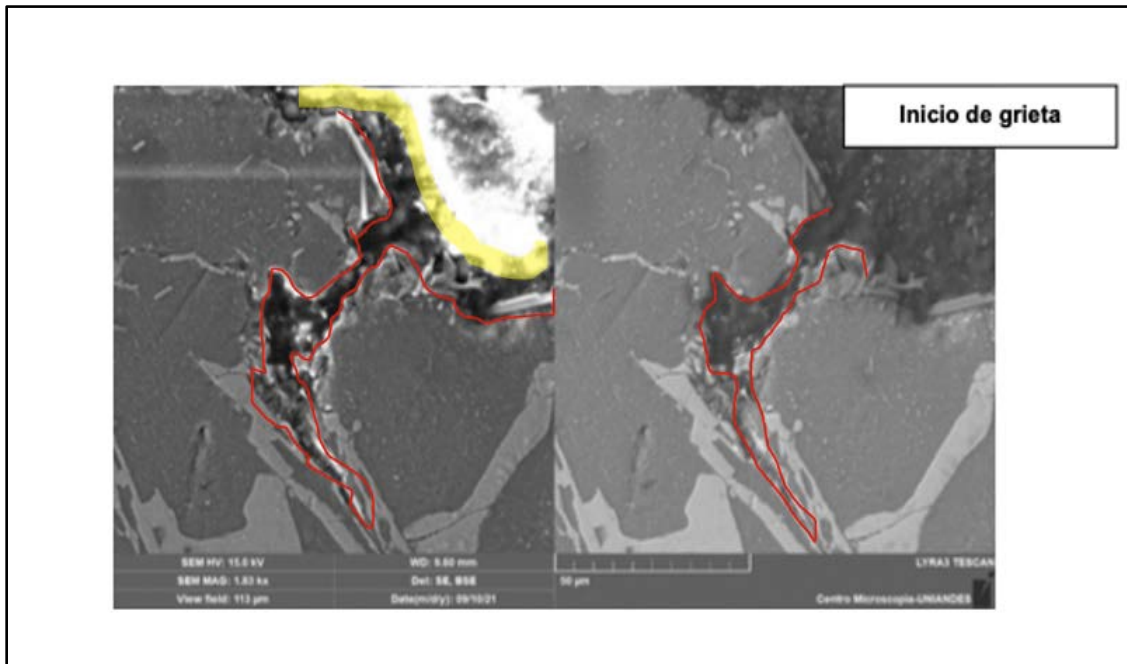
**Fotografía No. 25: Corte metalográfico identificación de grieta.**

El corte metalográfico identifica el crecimiento de la grieta intergranular en la zona de la falla primaria.

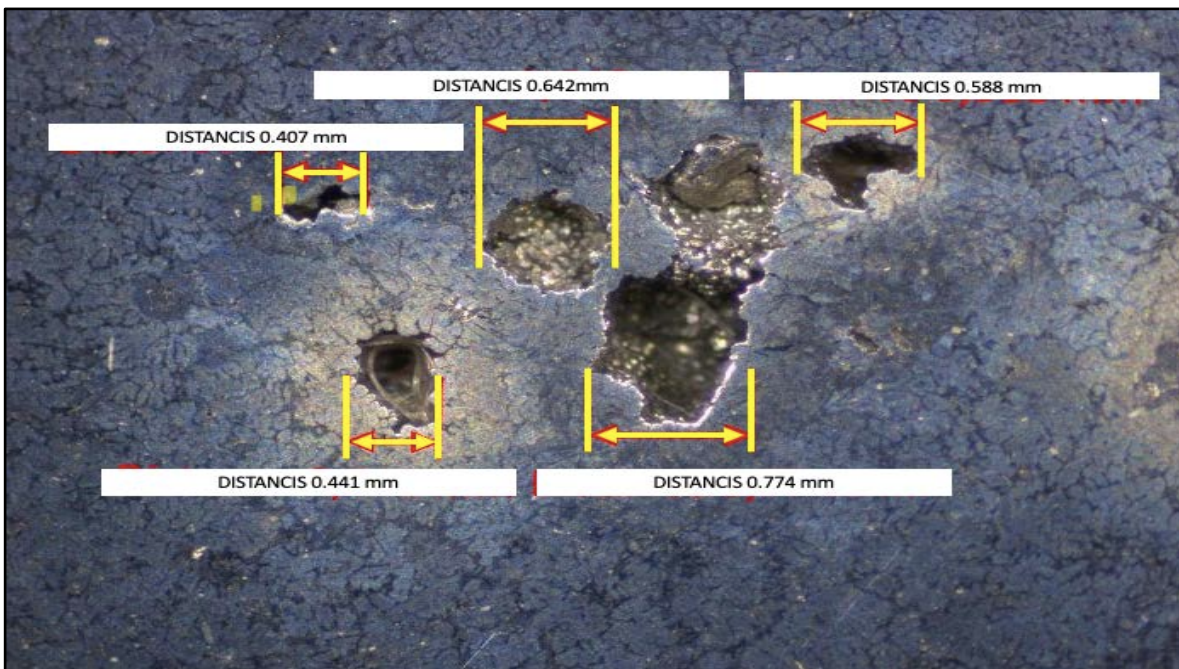
*Fotografía No. 28: Porosidad en la microestructura zona adyacente a la grieta.*

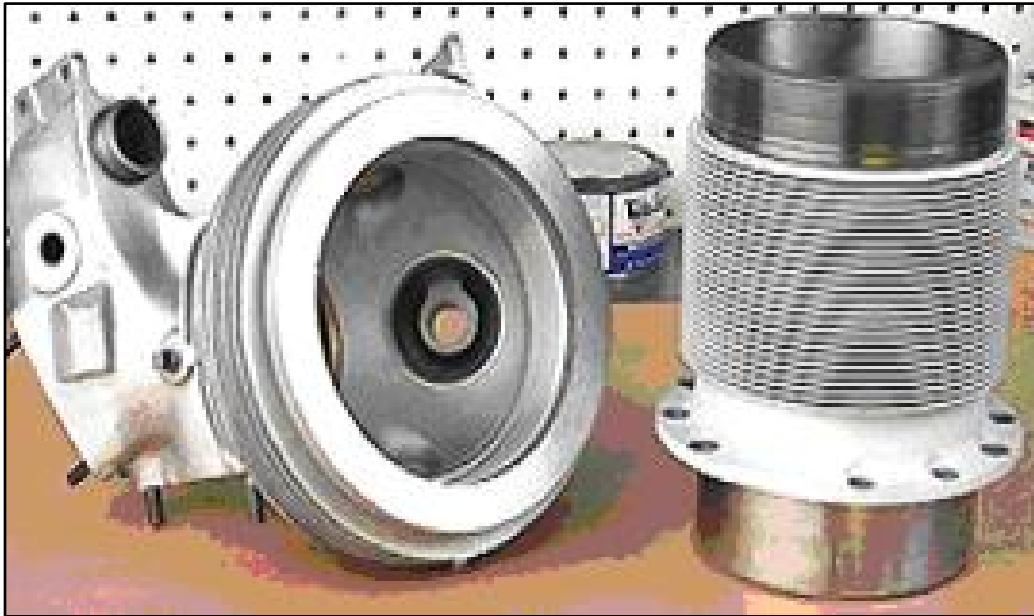
La fractura total ocurrió únicamente en la brida en la zona superior e inferior de las mismas.

*Fotografía No. 29: Cilindro y la brida afectados.*

Crear un procedimiento de inspección de recibo más detallado y estricto en todos los procesos de remanufactura a todos los cilindros que vayan a ser instalados en los motores R11340 AN1 garantizando que el material no tenga defectos, después de los procesos realizados en estos cilindros.

Crear un procedimiento de inspección dentro del Manual General de Mantenimiento con el fin de realizar inspecciones periódicas cada 25 horas de vuelo, a los todos los cilindros de los motores radiales Pratt and Whitney modelo R1340 AN1, los cuales se encuentran instalados en las aeronaves Airtractor AT301, con el fin de mitigar e identificar fracturas superficiales durante la operación, de las aeronaves.

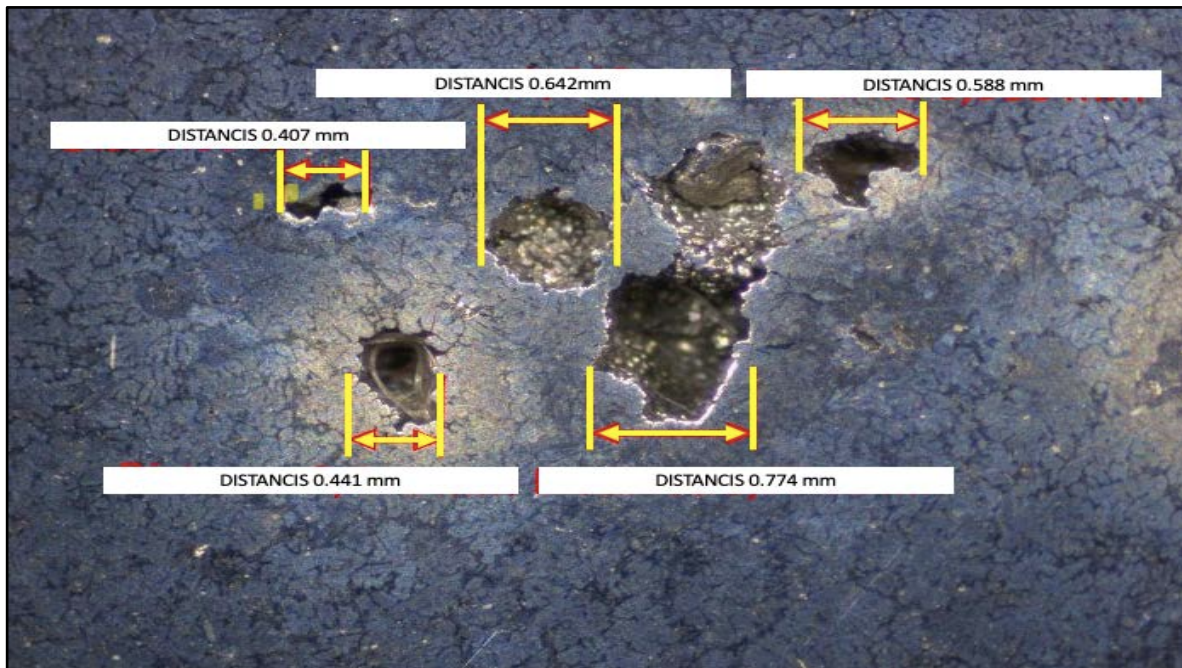
**Fotografía No. 30: Porosidad por envejecimiento.**

Algunas grietas encontradas en la zona afectada del cilindro fueron ocasionadas durante la operación del motor, por su naturaleza y características de funcionamiento; sin embargo, se encontraron grietas prolongadas, seguidas de marcas Ratchet, “marcas longitudinales” y adyacentes a estas, marcas de playa y marcas de río, características de un material que soporta procesos cíclicos en tiempos cortos de operación con una alta concentración de esfuerzos combinados “presión, compresión”.

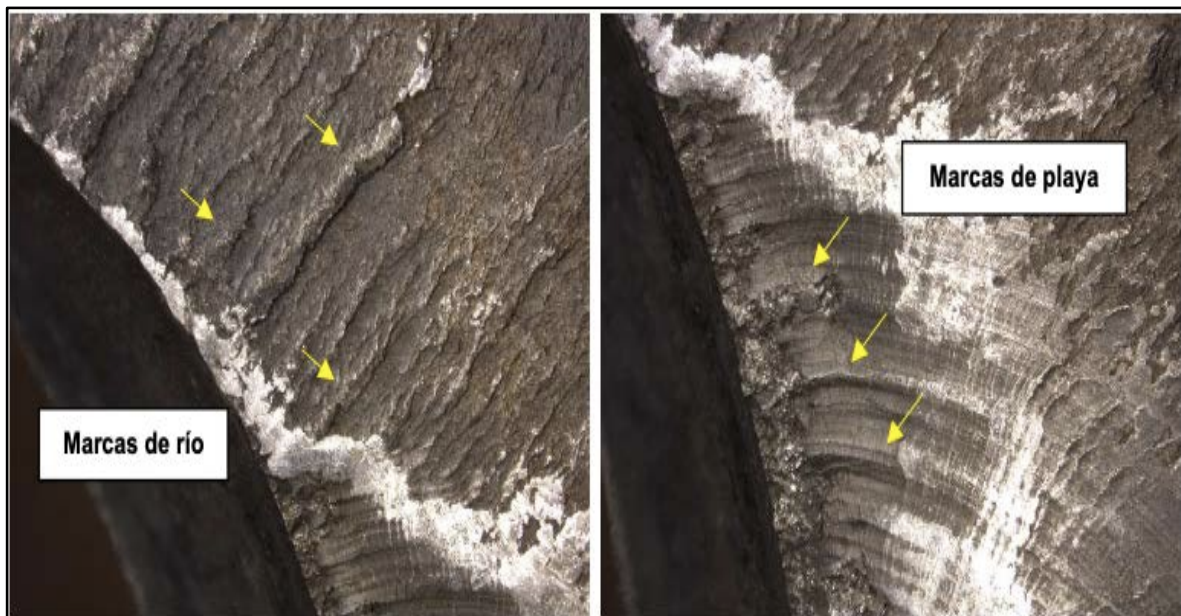
**Fotografía No. 31: Marcas de Río y de playa.**

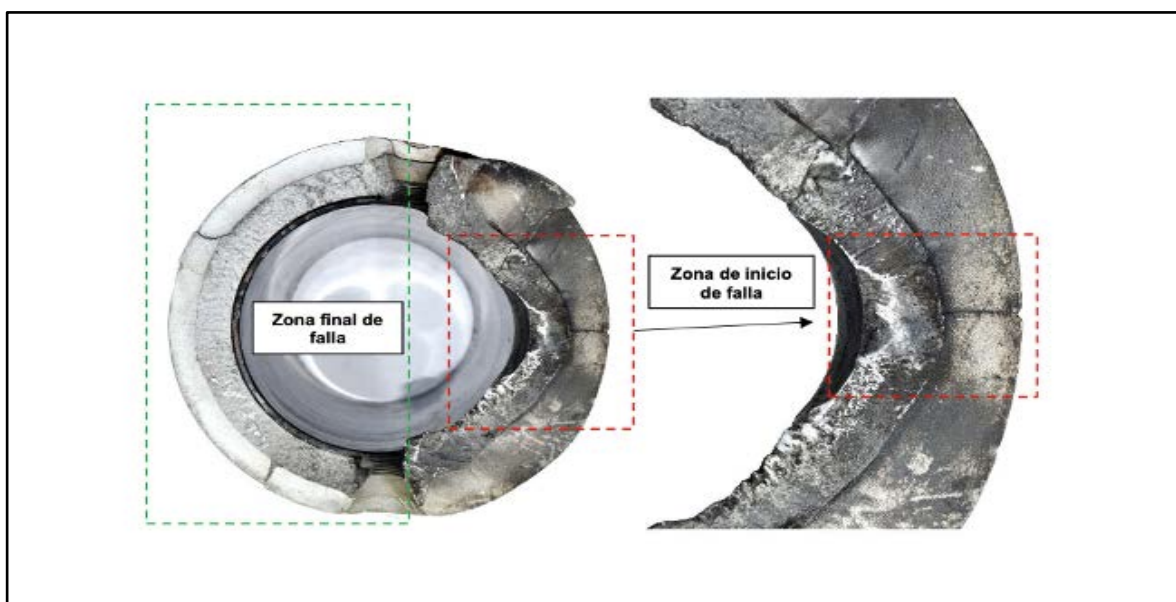
Los múltiples defectos encontrados por degradación microestructural, al borde del inicio de la grieta (zona de contacto del cuerpo del cilindro con la válvula de admisión), contribuyeron también al crecimiento intergranular de la grieta, afectando múltiples sectores del cuerpo de cilindro, aumentando el envejecimiento del material producto de las altas temperaturas soportadas en estos puntos.

**Fotografía No. 32: Defectos microestructurales.**
