# INFORME FINAL

## COL-22-60-DIACC

Arborizaje por agotamiento de combustible

Cessna R172K

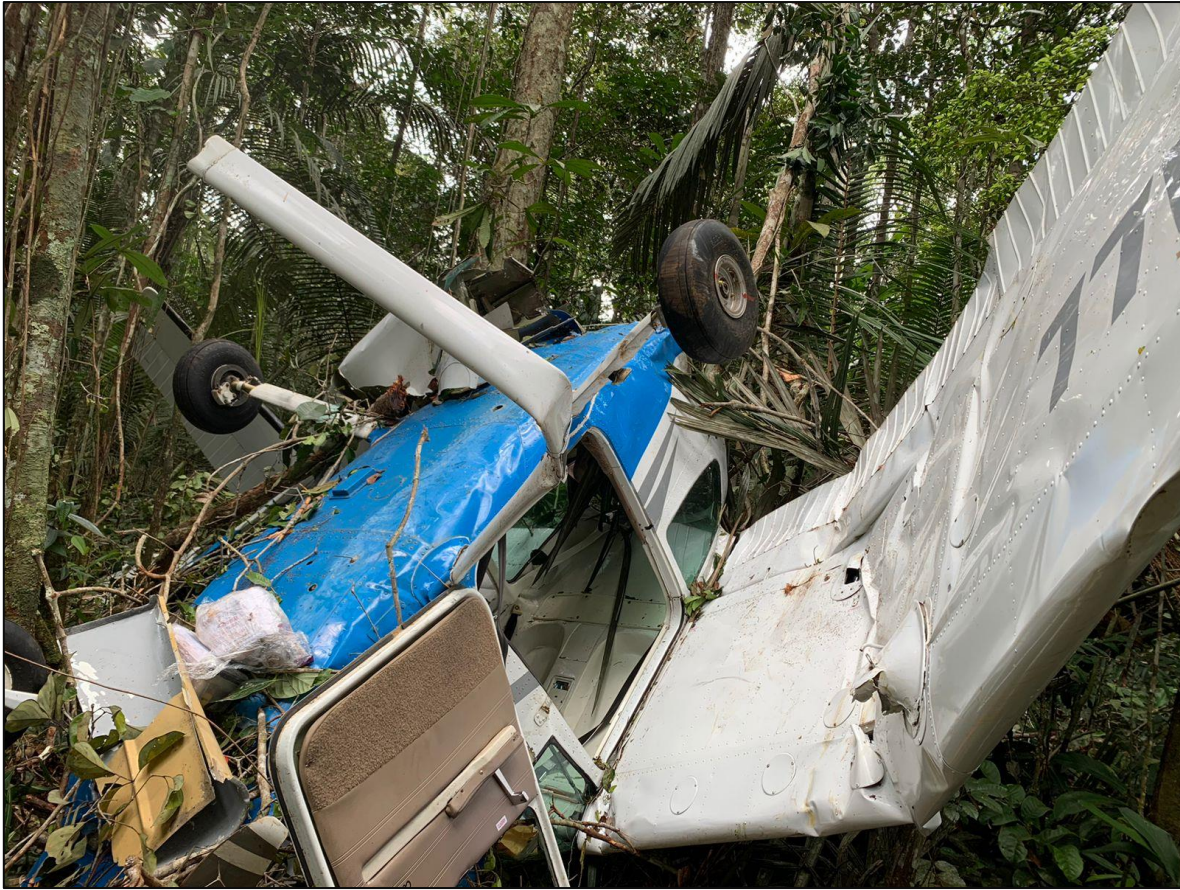
*Fotografía No. 1. Posición final de la aeronave.*

La aeronave terminó invertida en el sitio del accidente (arborizaje). Se observaron los siguientes daños, causados por impacto de las partes con los árboles, y otras evidencias:

- Desprendimiento total del plano izquierdo.
- Fractura de plano derecho.
- Deformación y desprendimiento desde el plano del wing strut del plano derecho.
- Fractura y desprendimiento total del empenaje.
- Las palas de la hélice se encontraron casi intactas, con indicación de un probable impacto con baja potencia.
- El habitáculo de la cabina de mando y de pasajeros se encontró casi intacto.

La aeronave colisionó con los árboles, perdiendo velocidad paulatinamente hasta detenerse. La posición desbalanceada en la cual quedó la aeronave y el peso del motor, hicieron que por acción de la gravedad la aeronave cayera hacia el terreno, impactando de manera suave.

Los golpes de la aeronave contra los obstáculos naturales afectaron sustancialmente su estructura frontal, la aeronave sufrió un vuelco dinámico y múltiples fracturas. La hélice y el motor no se desprendieron de la estructural principal de la aeronave.

El fuselaje superior delantero sufrió una deformación sustancial, el habitáculo quedó completo, sin deformaciones, permitiendo la supervivencia de las dos personas.

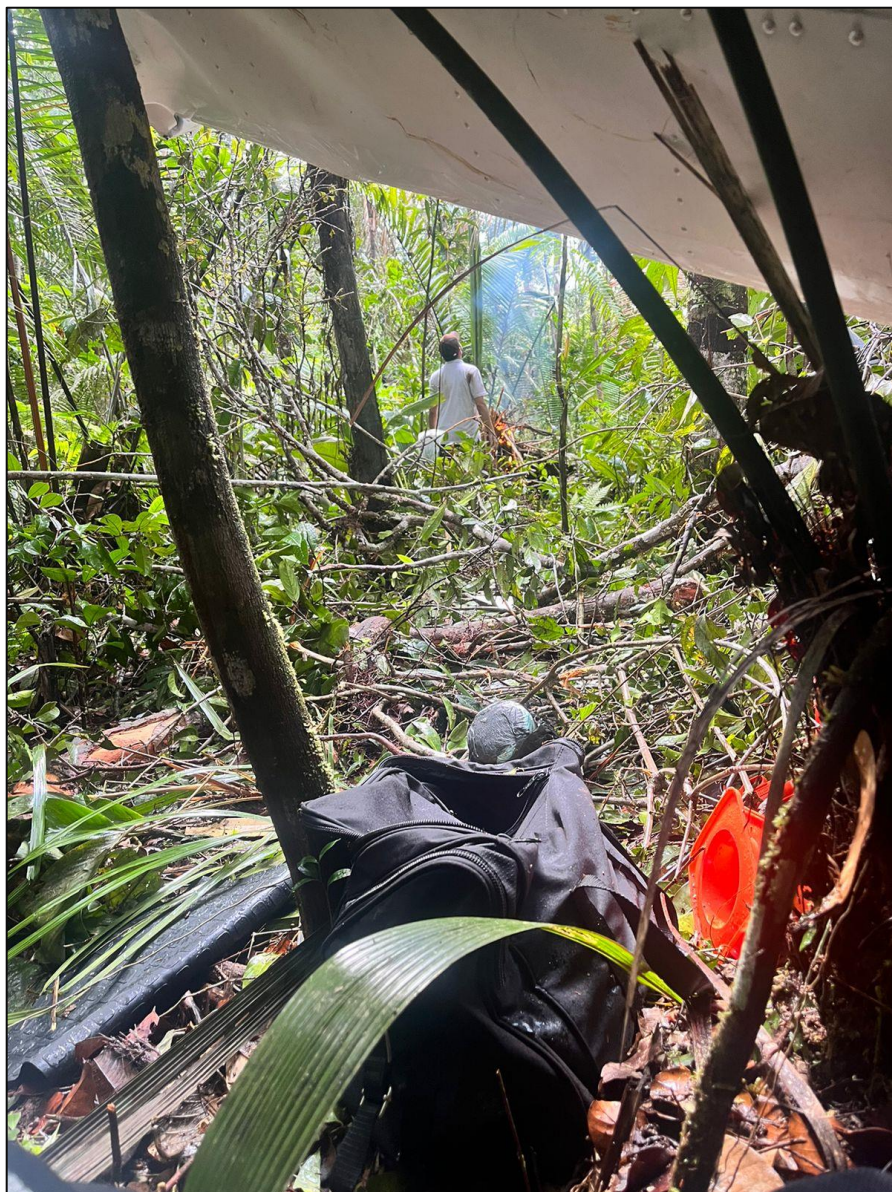
*Fotografía No. 2. Campamento improvisado por los sobrevivientes.*
