# **INFORME FINAL**

# **ACCIDENTE**

## **COL-22-46-DIACC**

**Lesión Grave a Tripulante de Cabina Durante Taxeo**

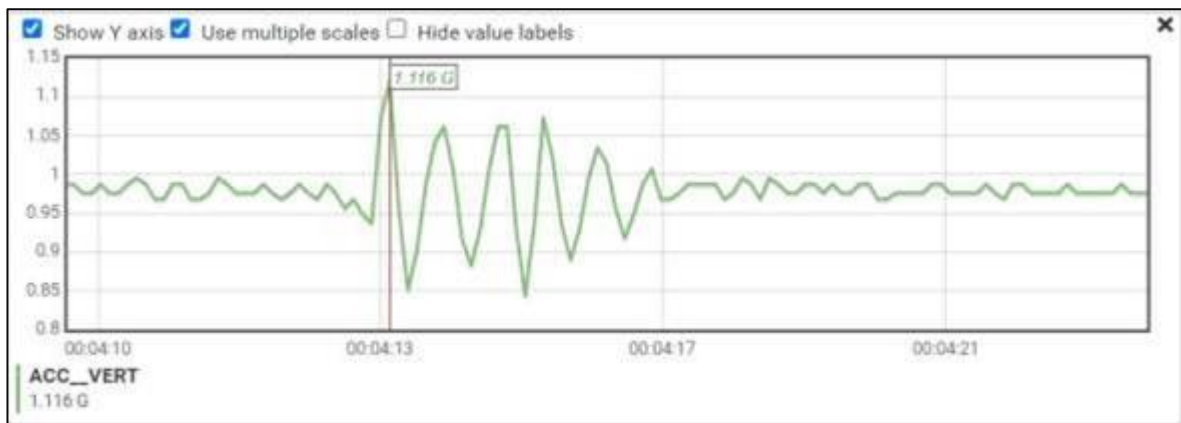
Figura No. 1– Valores de aceleración vertical durante el evento.

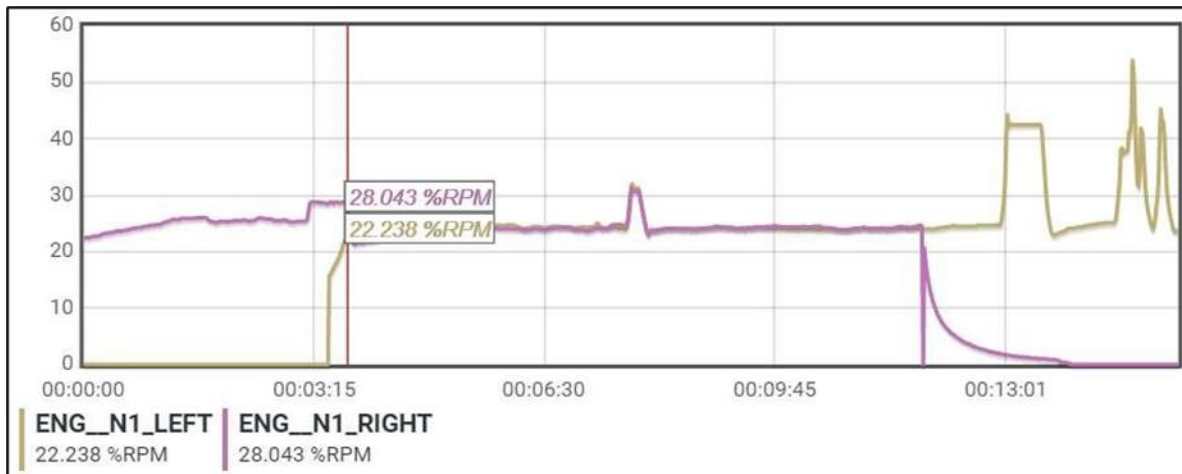
Figuras No. 2 - Encendido del motor No. 1.

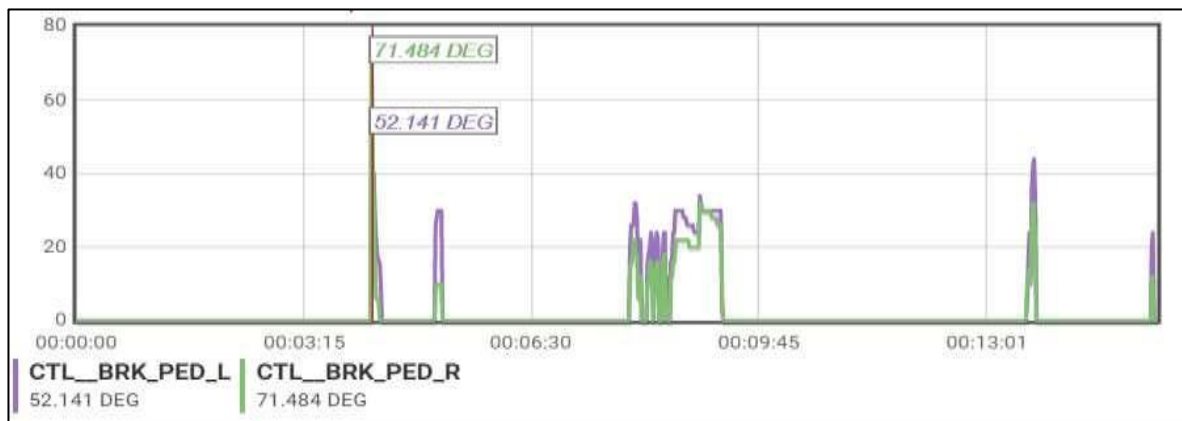
Figuras No. 3 – Acción de frenado.

Posteriormente, la aeronave comenzó a rodar de forma habitual hasta que, aproximadamente a una distancia de 10 metros desde su posición inicial, se detectó una activación positiva de los frenos. Según los datos recolectados, esta activación correspondió a una fuerza de 1.1 gravedades.

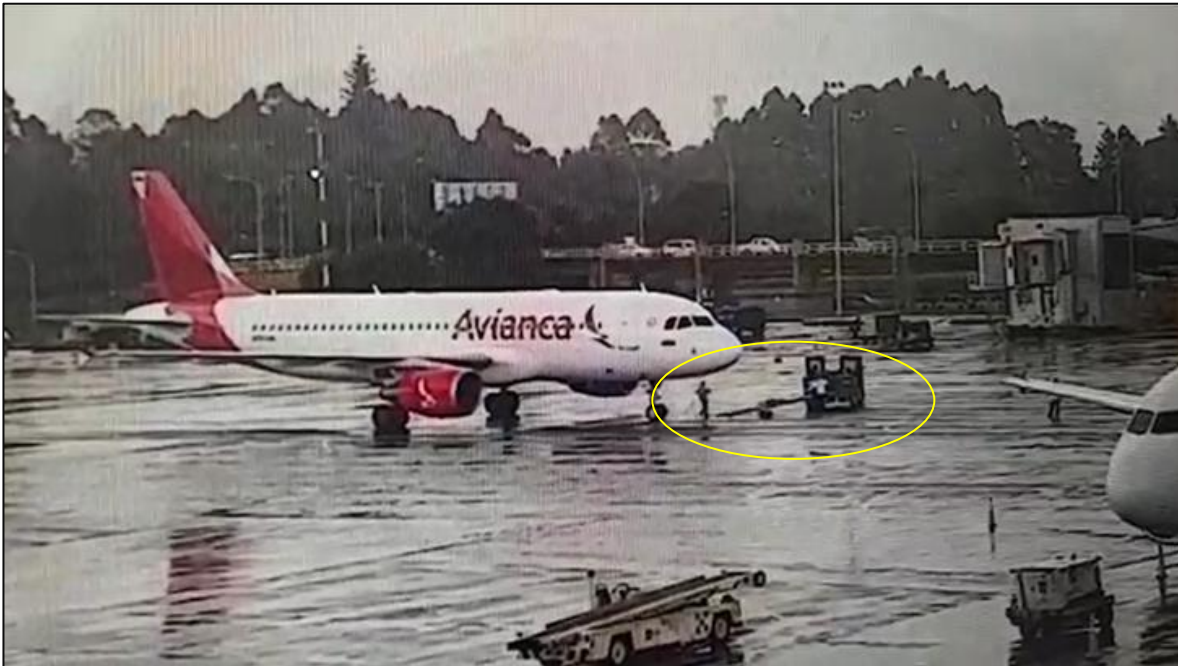
*Fotografía No. 2 – Momento de la desconexión del interphone cabina – tierra, retiro del pin de NWS y retiro del equipo tierra. (Tomada del video de seguridad).*

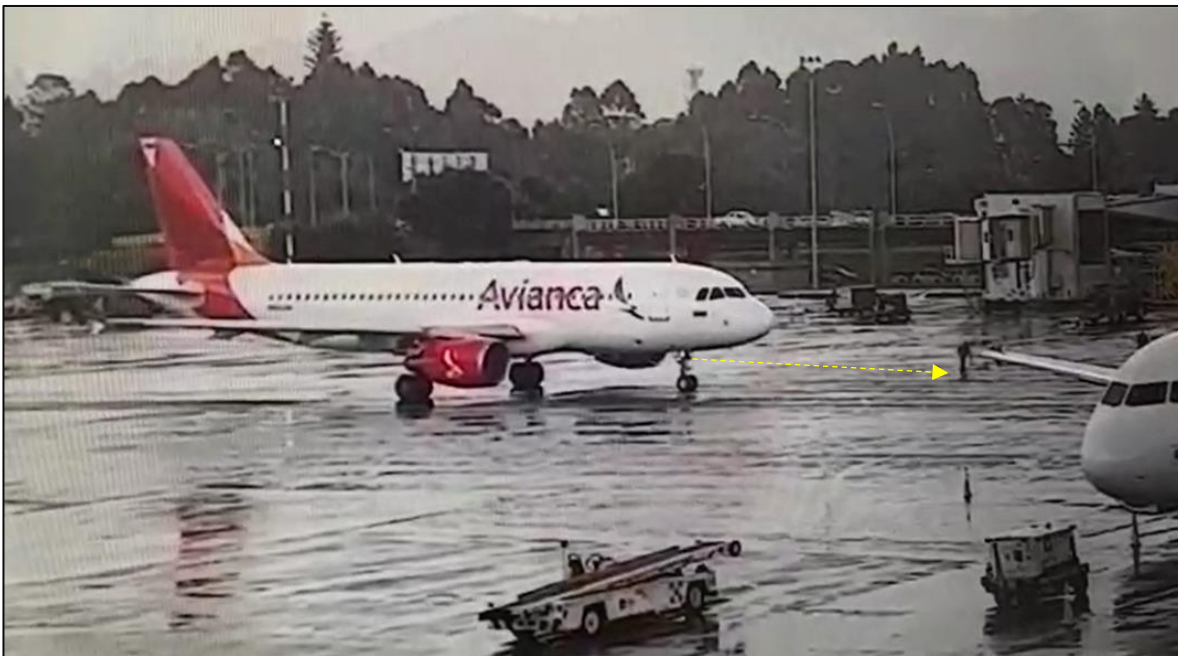
*Fotografía No. 3 - Retiro del Técnico Aprendiz del área de maniobra. (Tomada del video de seguridad).*

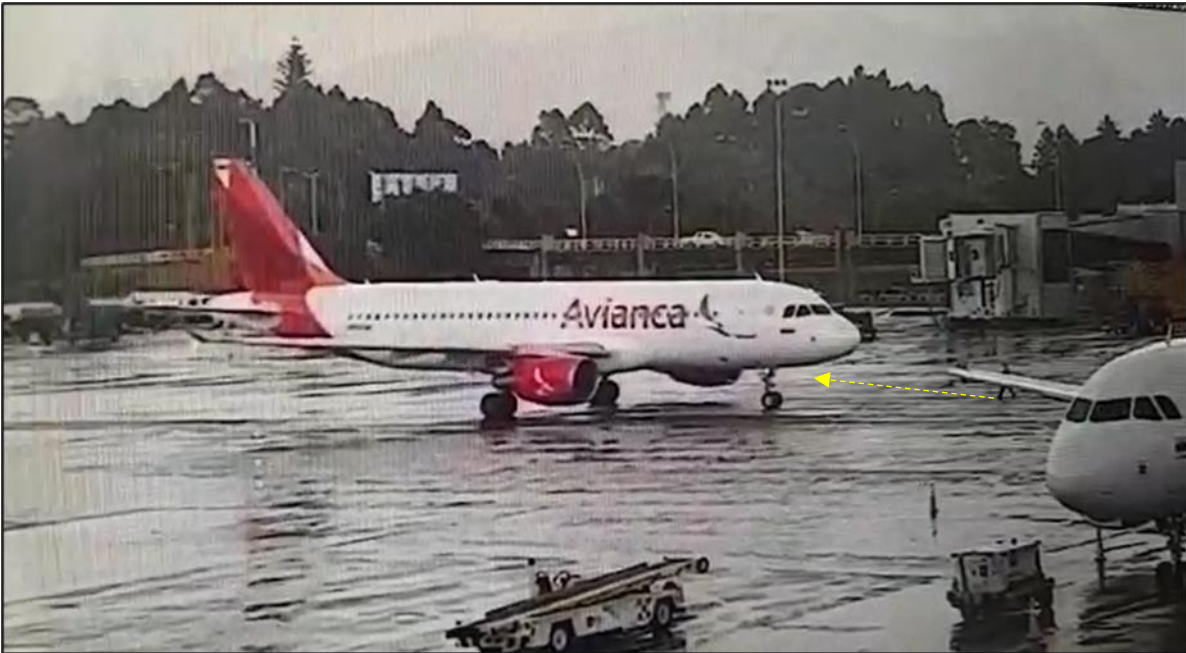
*Fotografía No. 4 - Regreso del Técnico Aprendiz y aplicación de los frenos por parte de la tripulación. (Tomada del video de seguridad).*

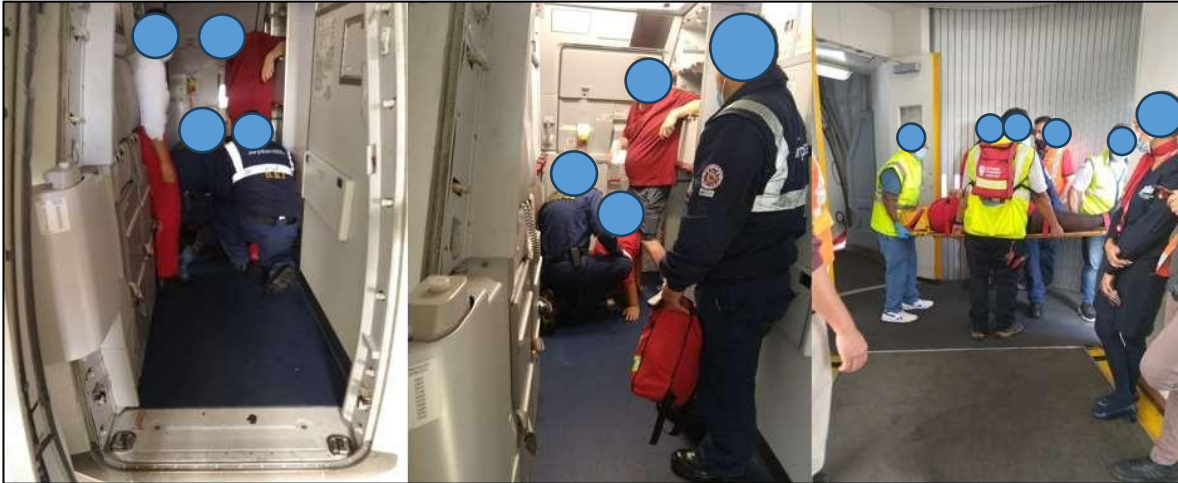
*Fotografía No. 1 – Atención a bordo y evacuación de la Tripulante de Cabina de Pasajeros.*

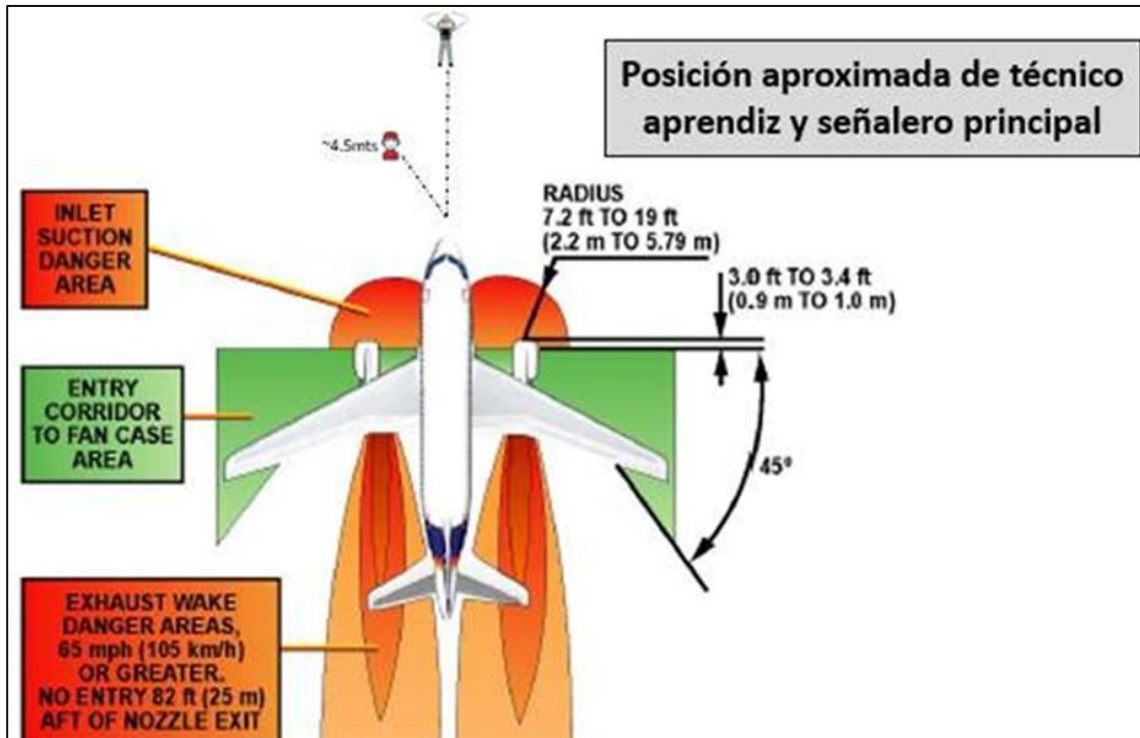
De acuerdo con las entrevistas y la validación hecha con el CCTV (circuito cerrado de televisión), la aeronave se encontraba parqueada en el spot No 2; el personal de OT retiró la cuña de seguridad del NLG y desenganchó la barra de tiro. Mientras tanto, el Técnico Aprendiz, desconectó el interphone, removió el pin del NWS, y se retiró de la aeronave, dejando el acceso del *external power / Jack* de comunicaciones abierto.

Figura No. 3 - Posición aproximada de Técnico Aprendiz y del Señalero principal.
