# INFORME FINAL ACCIDENTE

**COL-19-60-GIA**

**Aterrizaje Forzoso en campo  
no preparado**

Piper PA28-140

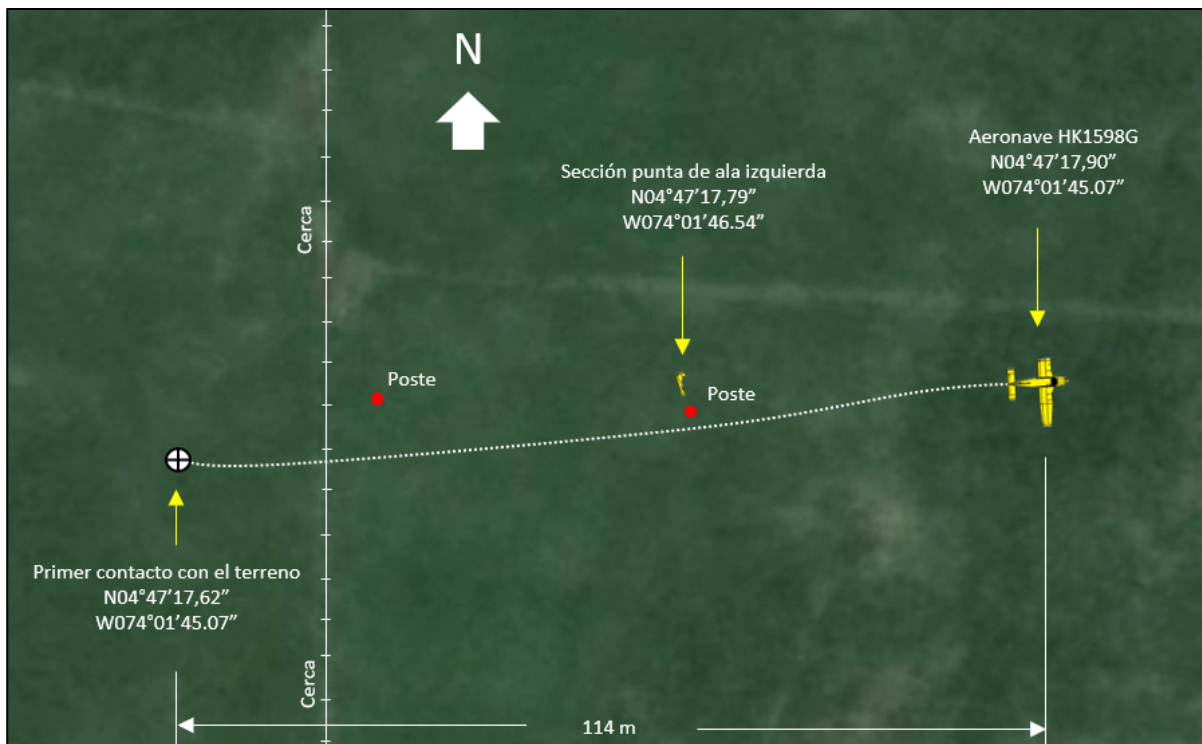
Imagen No. 2 - Distancias generales durante el accidente HK1598G

En su trayectoria de aterrizaje la aeronave efectuó un primer contacto en las coordenadas N04°47'17.62" W074°01'48.77", sobre un terreno de grama, irregular, y recorrió 114 m hasta detenerse.

La aeronave yacía en posición normal con evidente desprendimiento de la estructura de la punta del plano izquierdo a la altura del extremo del flap izquierdo. Dicho componente fue ubicado a 46 m de la posición final de la aeronave con evidentes signos de haberse desprendido tras colisionar contra un poste de interconexión de corriente eléctrica local, de 12 m de altura y 510 kg de peso, ubicado en coordenadas N04°47'17.77" W074°01'46.52".
