# INFORME PRELIMINAR ACCIDENTE

COL-23-62-DIACC

Aterrizaje forzoso por pérdida de presión de  
aceite durante aspersión

Matrícula HK4952

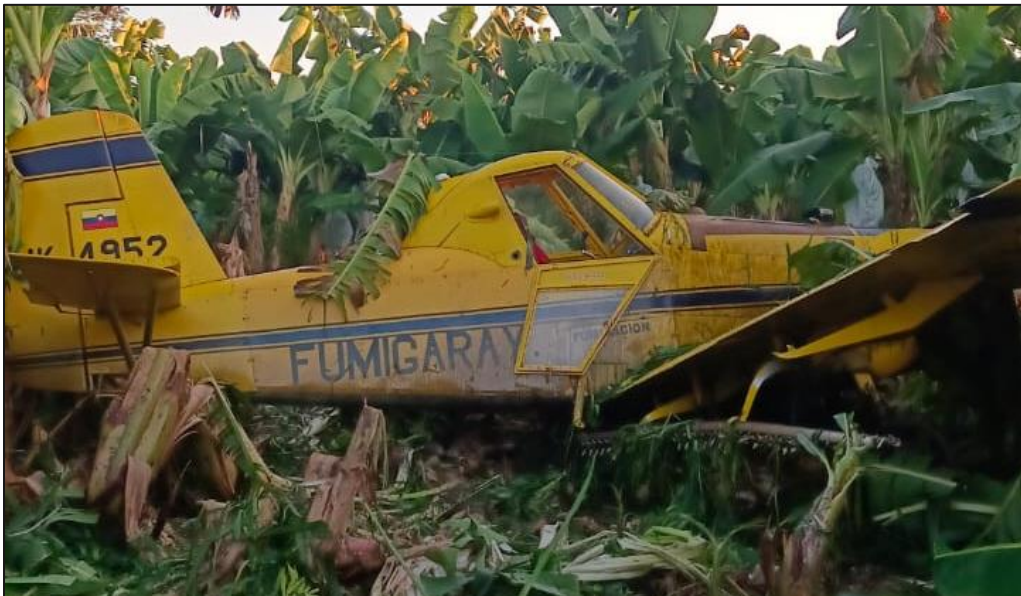
La aeronave fue aterrizada de manera controlada. Una vez en tierra, impactó contra varias palmeras de una plantación de banano, produciéndose daños importantes.

Fotografía No. 1 - Estado final aeronave HK4952

La inspección detallada de la aeronave comprobó su integridad, sin mayores afectaciones en el empenaje, en las superficies de control y en el patín de cola. El plano izquierdo presentó daños importantes en el borde de ataque y daño en la punta. El tren principal izquierdo presentó fractura sin desprendimiento de la estructura.

El habitáculo de cabina se encontró íntegro. Una de las palas de la hélice presentó deformación, sin entorchamiento, indicando baja energía al momento del impacto. Su movimiento era libre y sin restricción.

Era visible la presencia de aceite sobre la sección derecha de la aeronave, desde el motor hasta los estabilizadores vertical y horizontal. La integridad de los controles de vuelo fue verificada sin que presentaran malfuncionamiento.
