## INFORME PRELIMINAR

COL-24-58-DIACC

Acuatizaje por pérdida de potencia

Cessna 182P

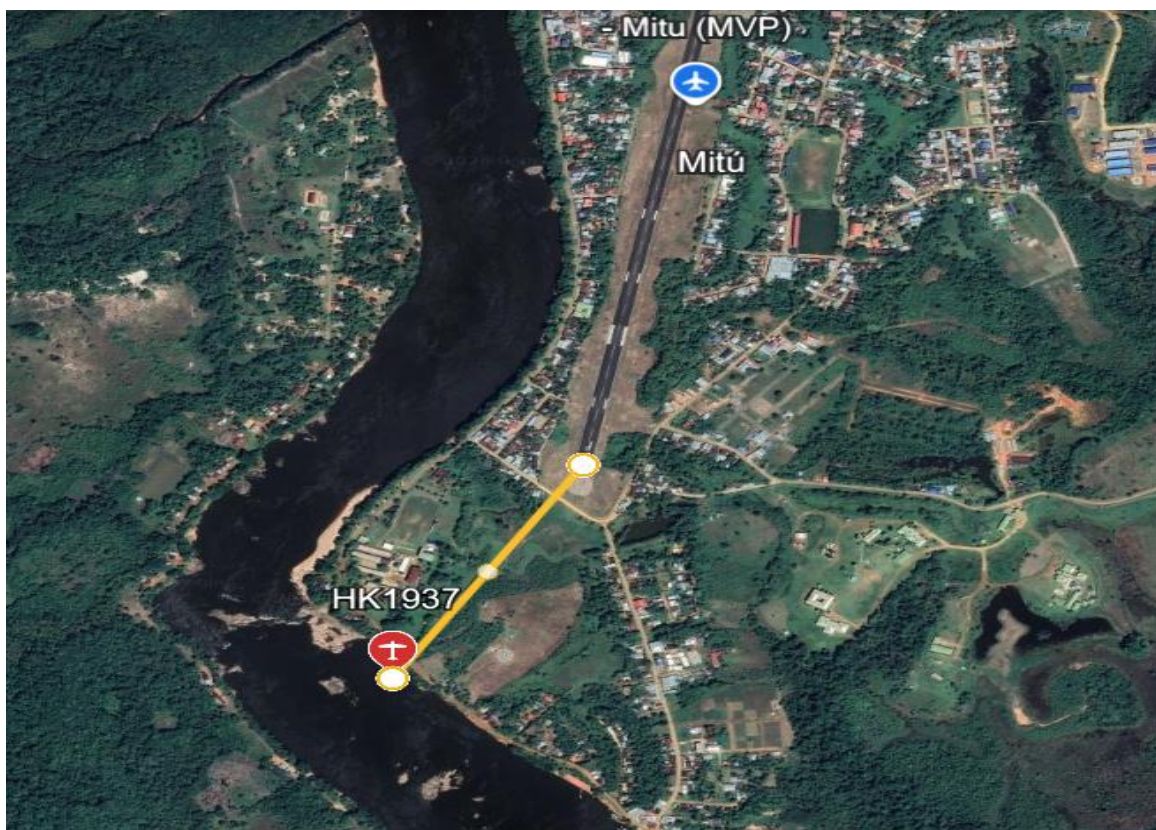
Imagen No. 2: Ubicación final de la aeronave con respecto a la pista.

Se identifica que el avión acuaticó y se sumergió en el río Vaupés en un sitio ubicado a 700 metros sobre la trayectoria de aproximación a la pista 02 del aeródromo de Mitú, en las coordenadas N 01° 14' 19" W 70° 14' 13"; una vez que se extrajo del agua, se determinó que la aeronave se encontraba íntegra, sin pérdida de componentes.

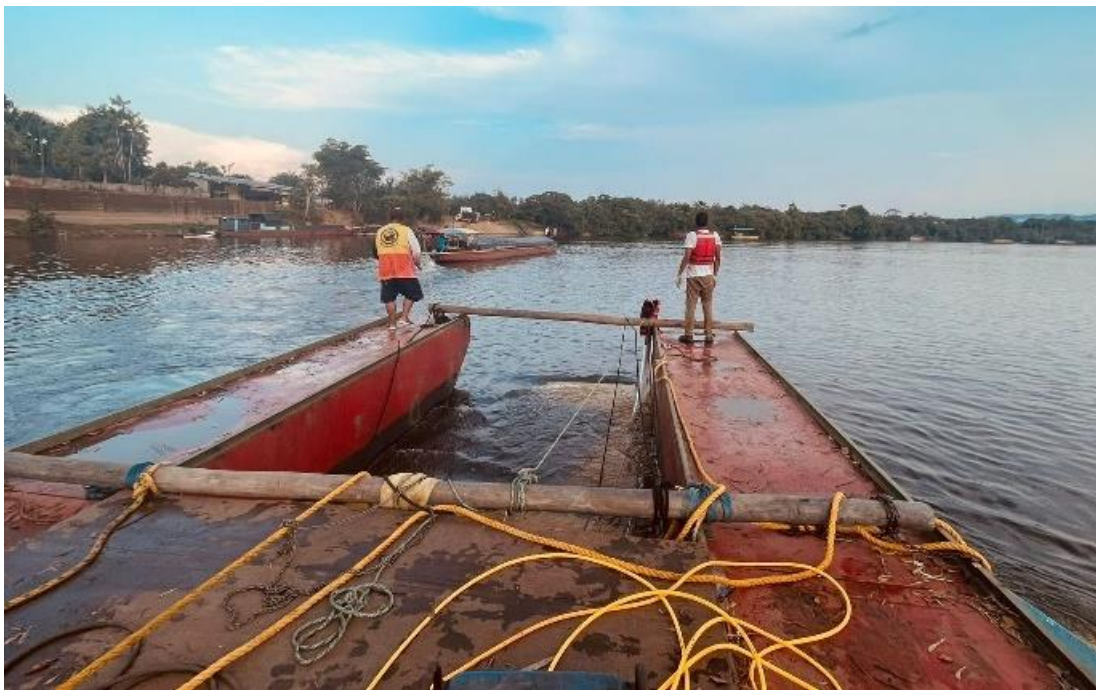
Fotografía No. 1: Vista general del proceso de rescate de la aeronave.

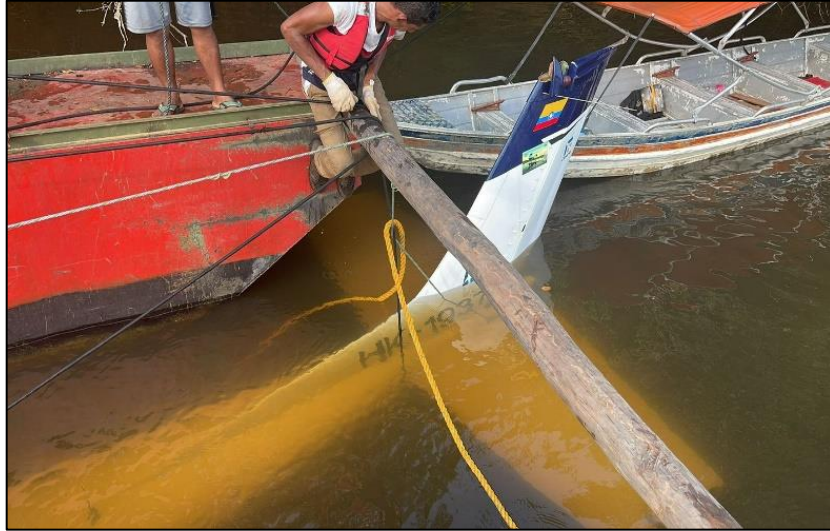
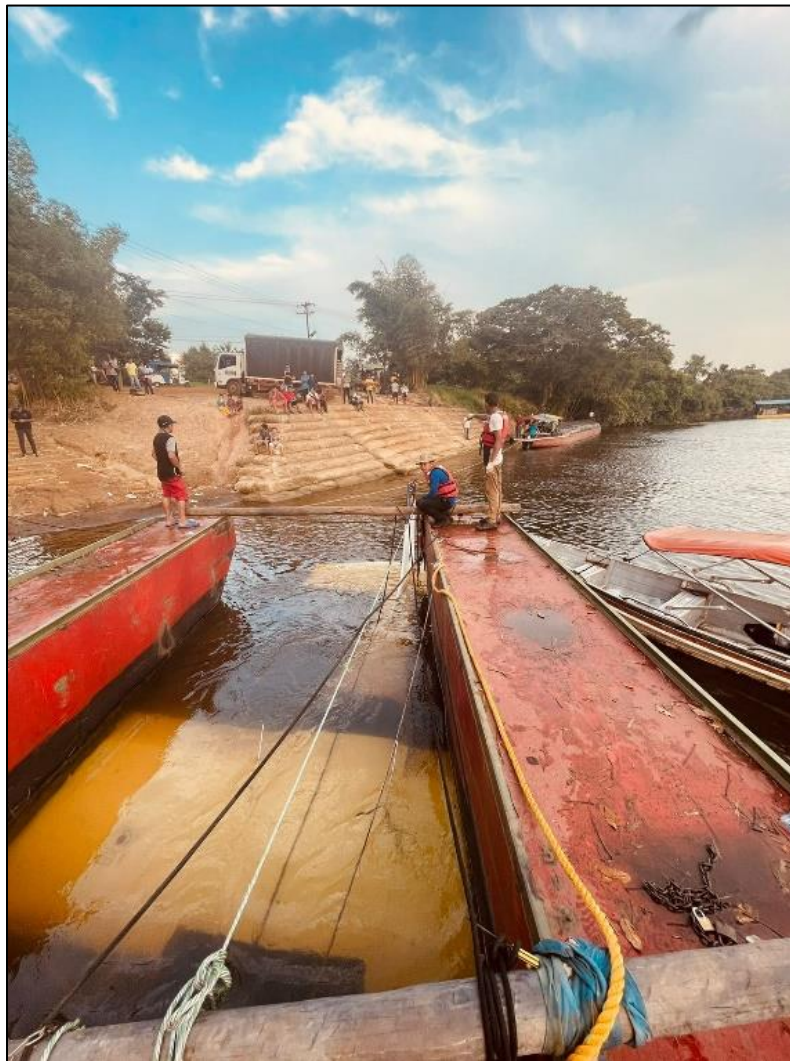
Fotografías No. 2 y 3: Traslado de la aeronave hasta el sitio de extracción.

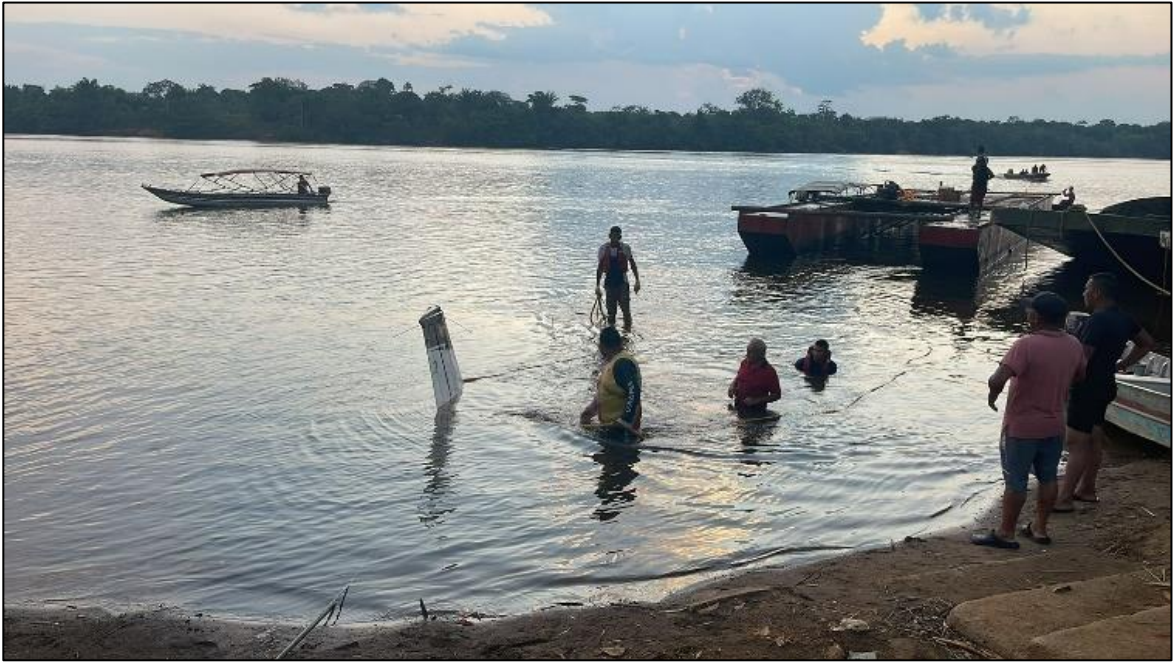
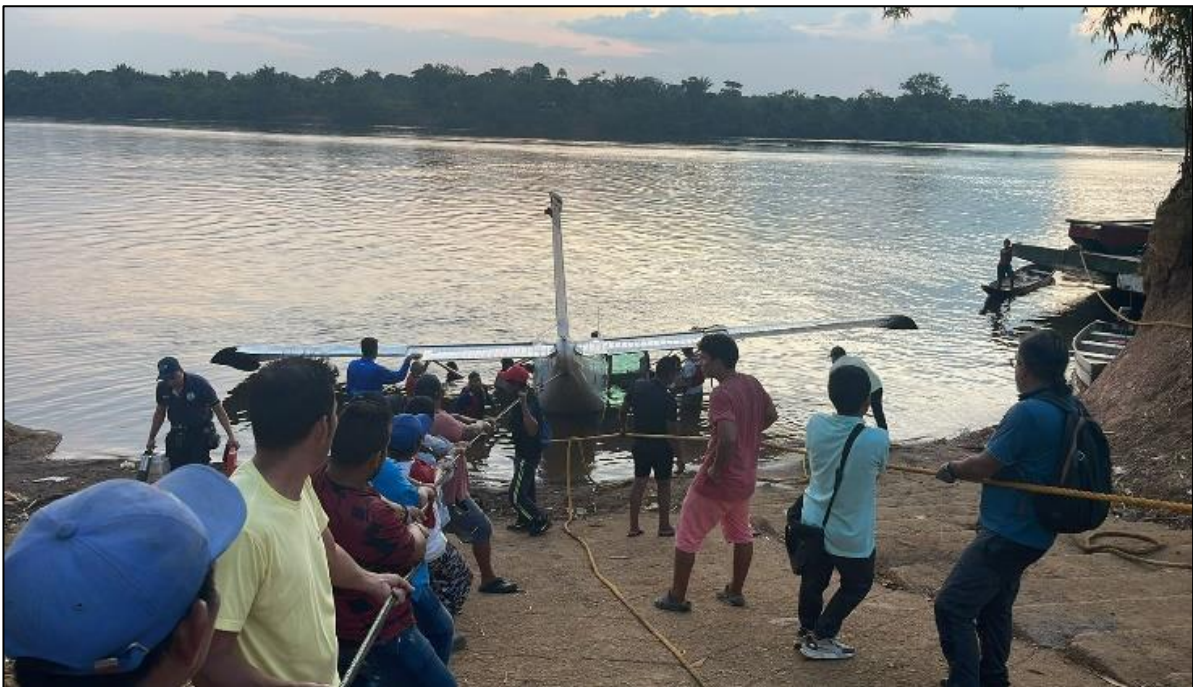
Fotografías No. 4 y 5: Extracción de la aeronave del agua.

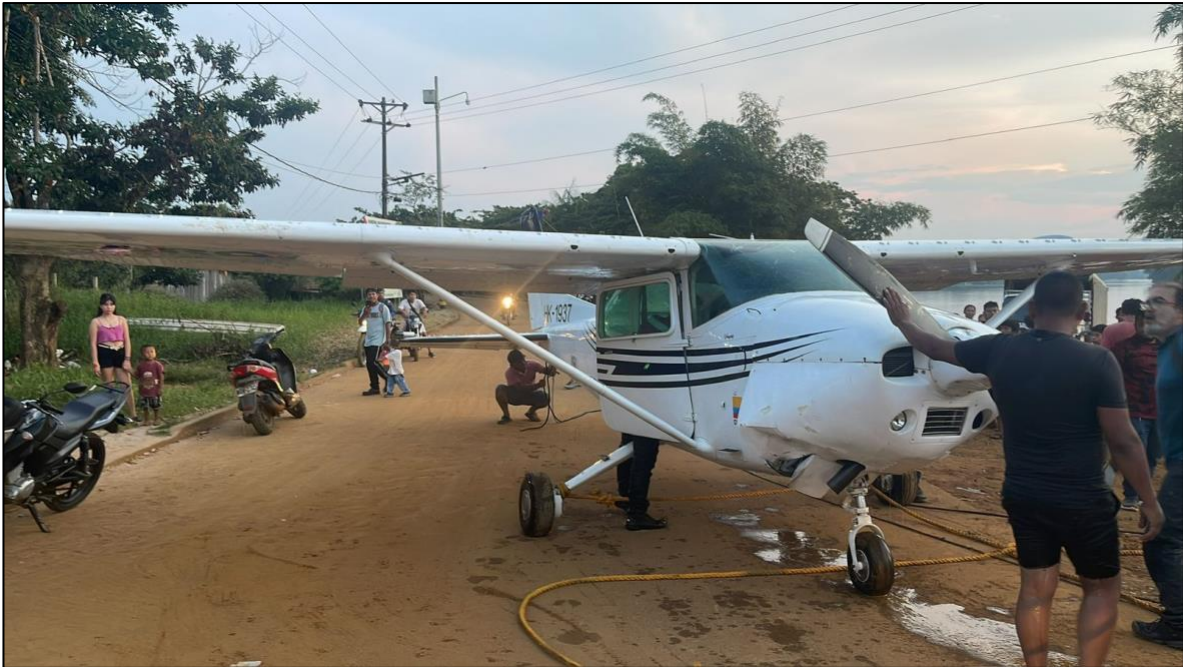
Para realizar el desplazamiento de la aeronave hasta el aeropuerto de Mitú, fue necesario remover el plano izquierdo trabajo ejecutado por el Operador, sin causar afectaciones adicionales a la aeronave.

Fotografía No. 6: Preparación de la aeronave para su remolque al aeropuerto.

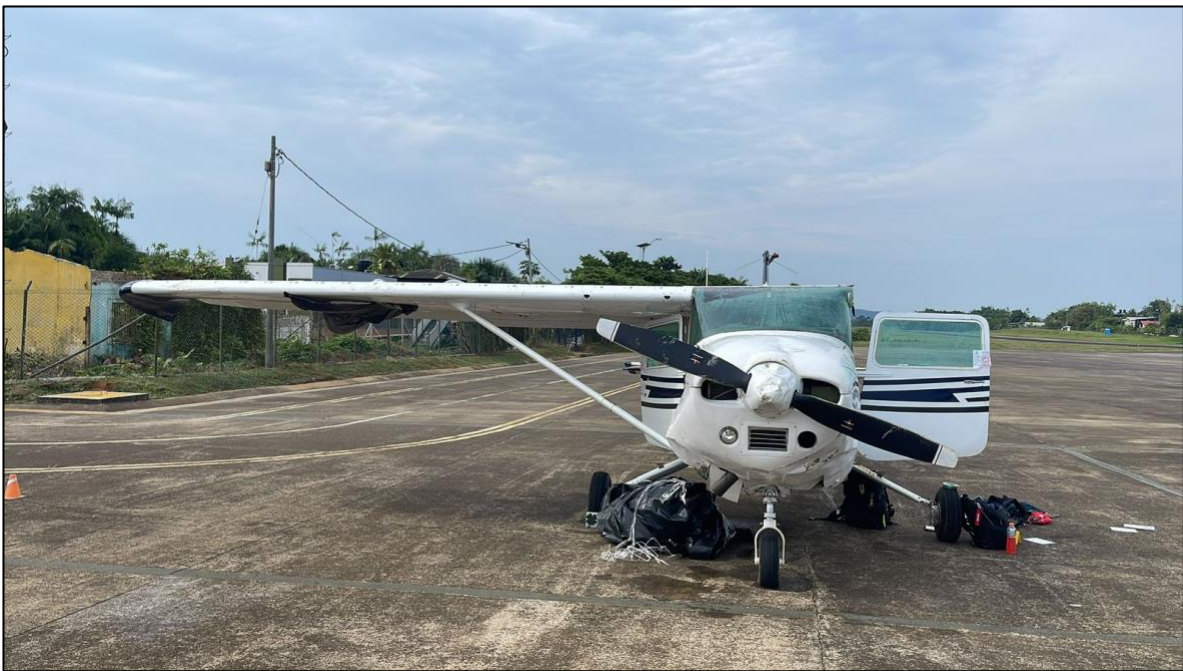
Fotografía No. 7: Aeronave ubicada en la plataforma del aeródromo.

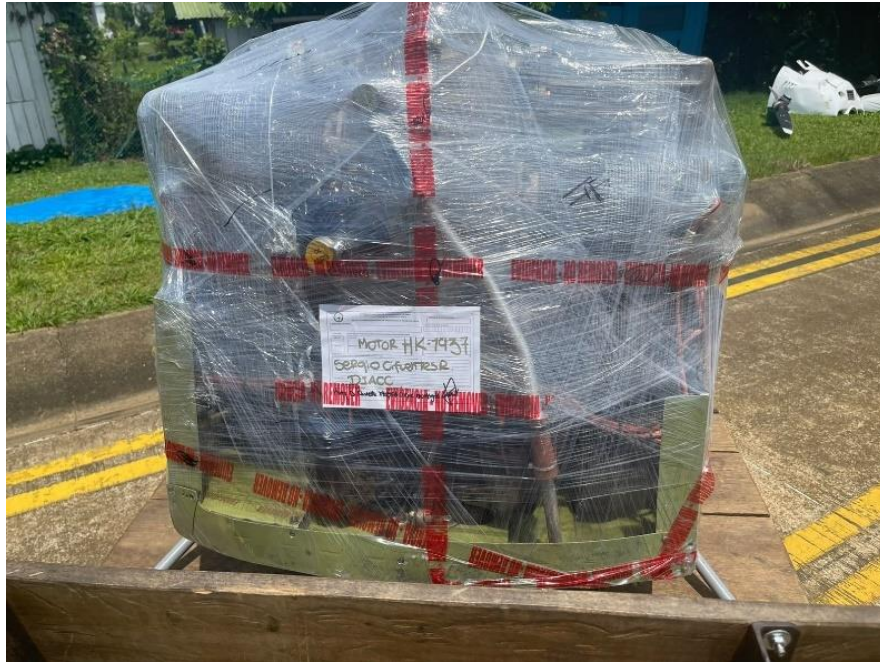
Fotografía No. 8: Motor embalado.

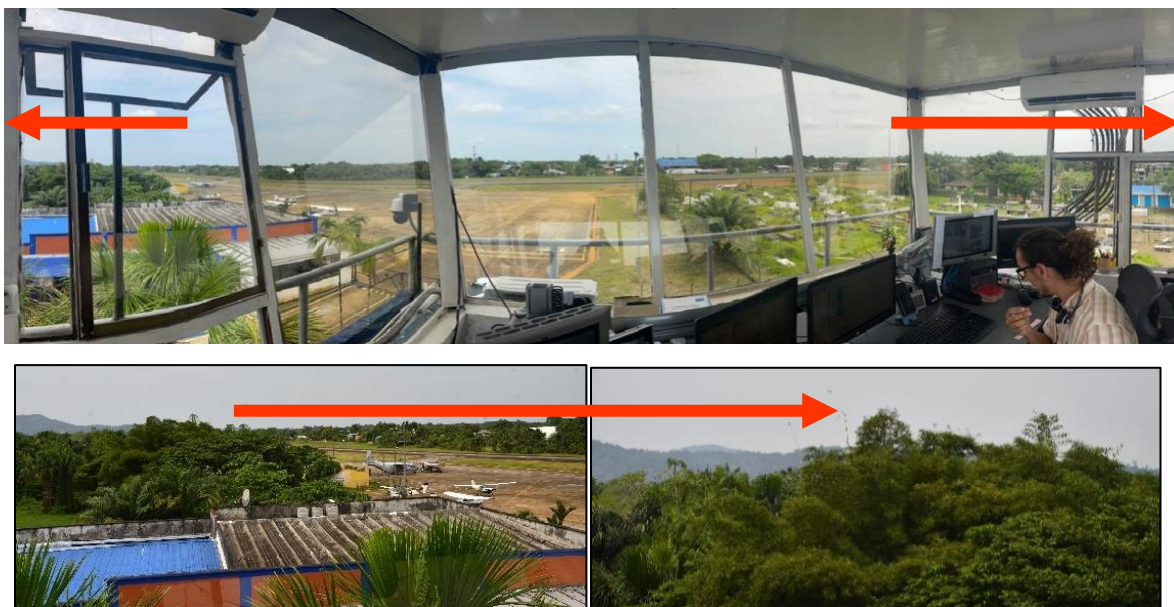
En la visita a la Torre de Control de Mitú la investigación corroboró que la visibilidad desde esta instalación hacia las cabeceras 02 y 20 se limita por la presencia de vegetación (árboles altos) que impide por momentos tener la vista a las aeronaves que llegan y salen del aeródromo, dificultando su control efectivo, el proceso de toma de decisiones, y alertar oportunamente de los medios en caso de emergencia.

Fotografías No. 9, 10 y 11: Visibilidad limitada desde la Torre de Control por altura de los árboles.

Impulsar las acciones necesarias para efectuar la poda y el control de altura de aquellos árboles que rodean al aeródromo Fabio Alberto León Bentley de Mitú, que limitan la visibilidad desde la Torre de Control hacia las cabeceras 02 y 20. Esta situación impide por momentos tener a la vista a las aeronaves que llegan y salen del aeródromo, dificultando su control efectivo, el proceso de toma de decisiones, y alertar oportunamente a los medios en caso de emergencia.

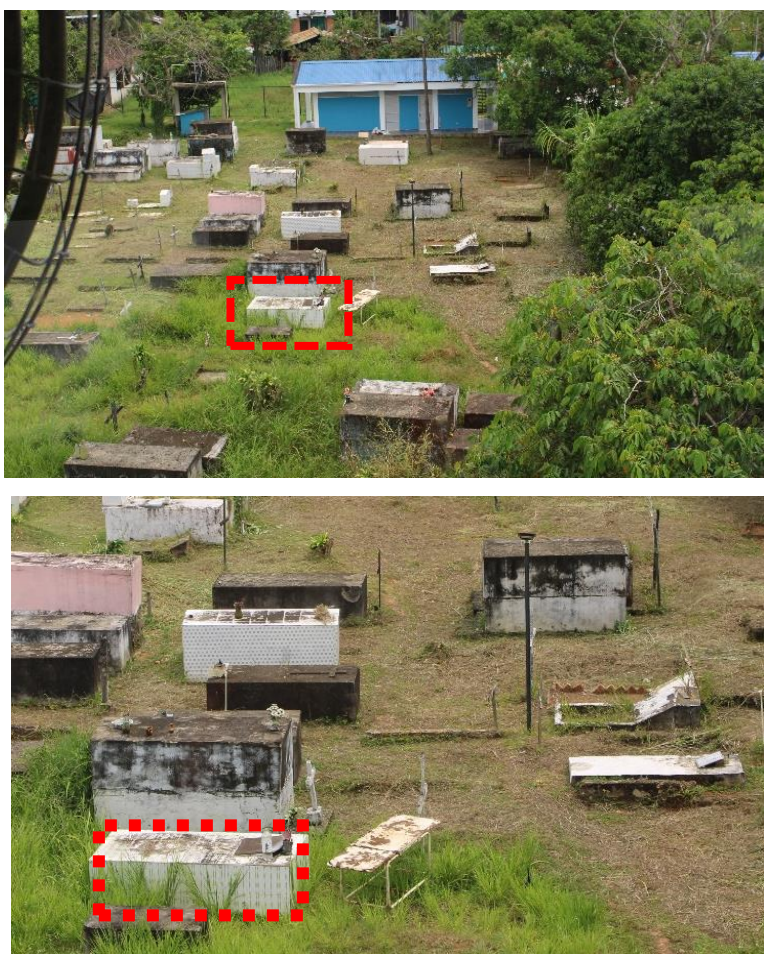
Así mismo, se evidenció que el cementerio de la población colinda con el aeródromo (prácticamente rodea parcialmente a la Torre de Control), y en él, al parecer, se realizan autopsias a campo abierto, sin un control sanitario estricto. Esta práctica, además del peligros de salubridad que representa, crea un riesgo de peligro aviar para el aeródromo.

Fotografías No. 12 y 13: ubicación (dentro del cementerio), del sitio en donde se practican autopsias (vista desde la Torre de Control).

Verificar las condiciones de salubridad del cementerio que colinda con la Torre de Control del aeródromo Fabio Alberto León Bentley de Mitú, verificar si en efecto allí se practican autopsias, y coordinar las acciones necesarias con el operador del campo santo para evitar que el mismo genere peligro de salubridad al aeródromo y peligro aviar a sus operaciones.
