INFORME PRELIMINAR ACCIDENTE

COL-25-11-DIACC

Aterrizaje fuerte por falla de componente no motor

Bell 206 L3

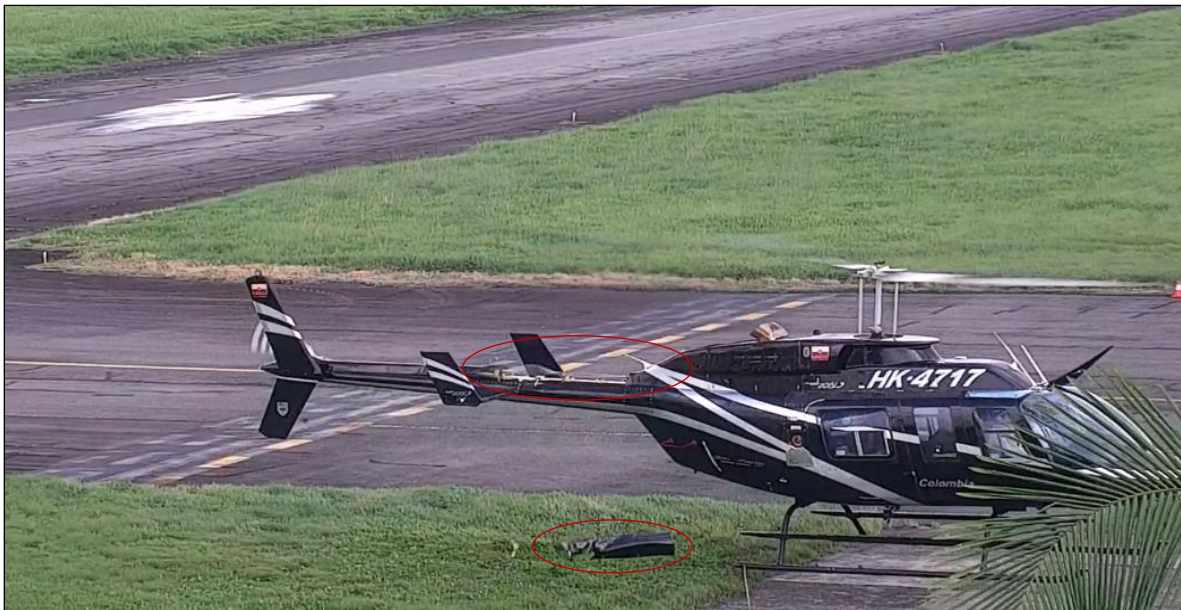
Posteriormente, a las 08:48 HLC, se inició un vuelo estacionario para proceder con la carrera de despegue. Sin embargo, durante el estacionario, se presentó una ligera guiñada (*yaw*) hacia la derecha, acompañada de un fuerte ruido por la separación de la cubierta de los ejes impulsores del rotor de cola, y ocurrió un aterrizaje fuerte.

Imagen No. 2. Evidencia de la separación de la cubierta del tail boom y daños eje impulsores rotor de cola.

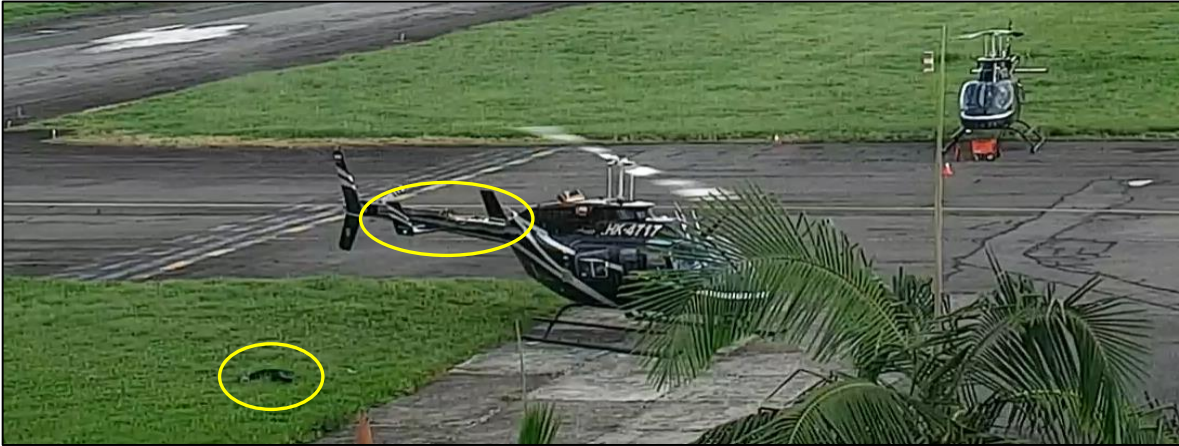
La aeronave quedó finalmente detenida con rumbo 135°. La aeronave siguió encendida después del aterrizaje, y, a pesar de ver el desprendimiento de la cubierta, ni el Piloto, ni el personal técnico realizó el procedimiento de apagado inmediato de la aeronave.

Imagen No. 3: Posición final de la aeronave y de la cubierta del tail boom.

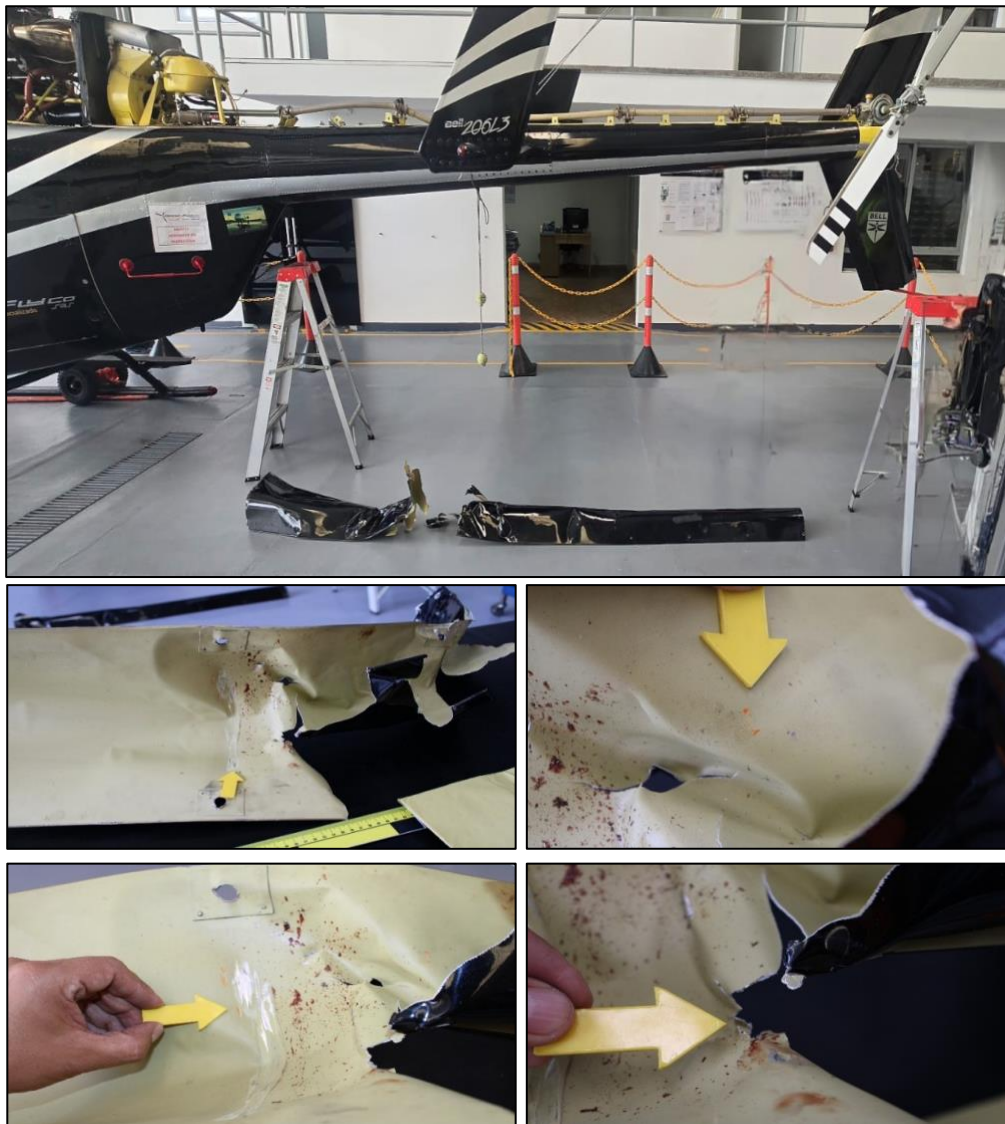
- Tail Boom:
 - Ruptura y plegamiento de la cubierta.
 - Plegamiento de la piel en la sección derecha, entre las estaciones 228.79 a 255.77.
 - Daños en los *bracket*, *bearing support*, *pad*, en un *intercostal* y *radius block*.

Imagen No. 5: Inspección del Tail Boom y daños a la cubierta.

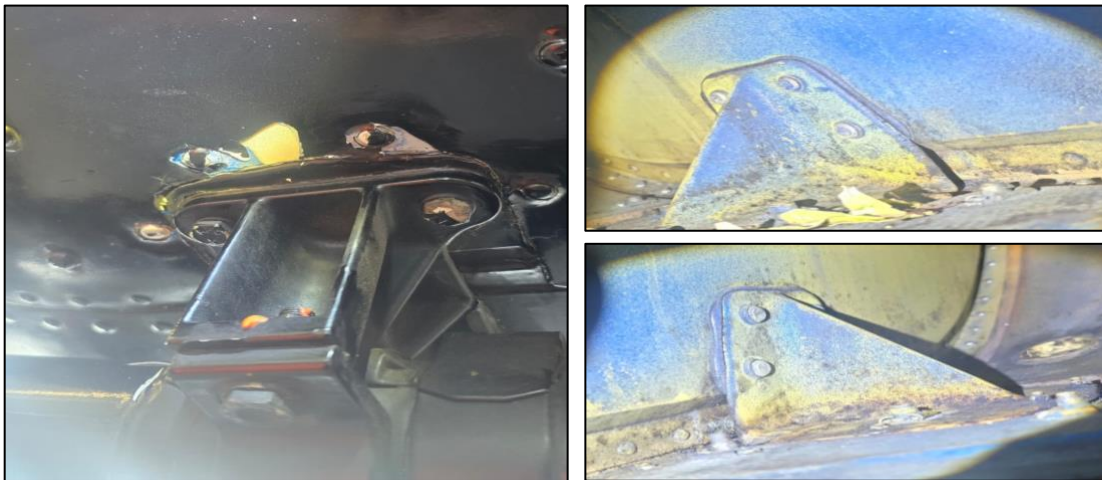
- *Landing skid.*
 - En la parte trasera en la sección de unión con el fuselaje se evidenció deterioro de la pintura.
 - Se encontró corrosión en la parte interna del fuselaje, en los soportes de unión con el *landing skid*.
 - Los tornillos que sujetan estos soportes entre el fuselaje y el patín no contaban con marcas de testigo ("líneas de fe"), o dichas marcas estaban interrumpidas / desalineadas.

Imagen No. 6: Inspección tren de aterrizaje y de los soportes

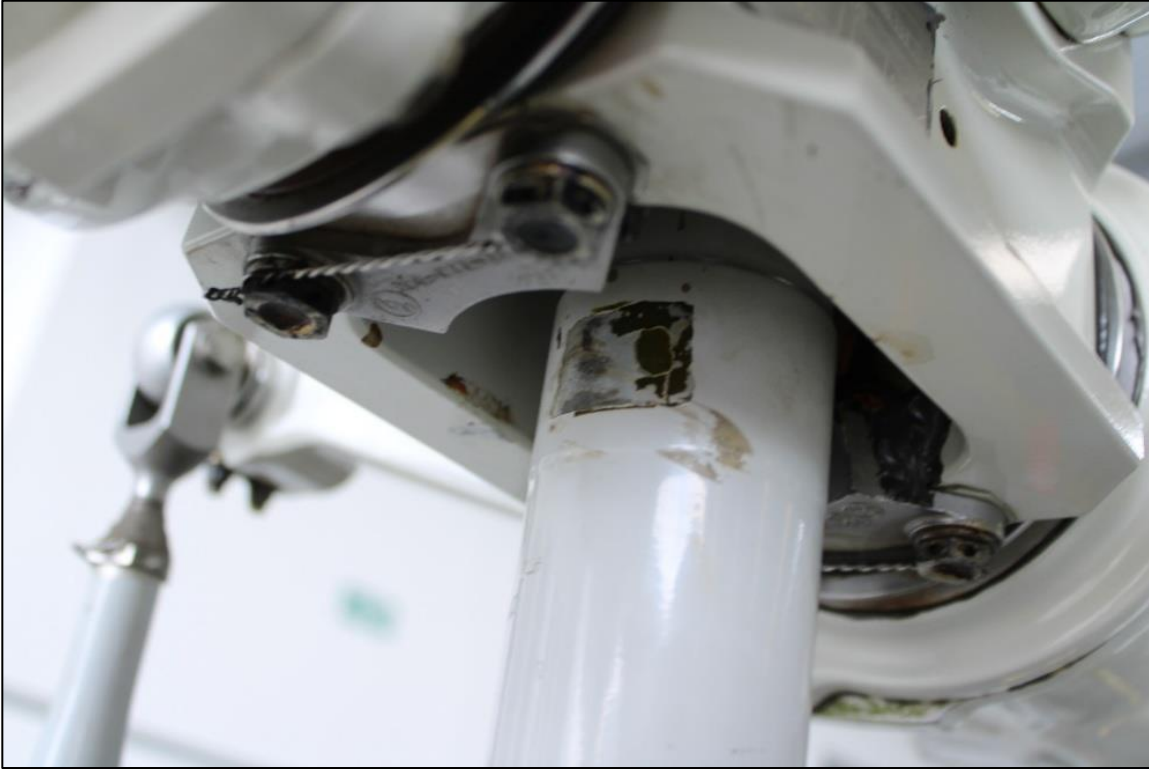
- Rotor principal.
 - Marcas de impacto en el mástil de potencia, con posible rotación.
- En el sistema de ejes impulsores del rotor de cola, se evidenciaron daños en los siguientes componentes:
 - Dobladura y deformación en el *shaft assy* y *disc assy*.
 - Ruptura y dobladura de algunos *hanger assy*, y ruptura de dos *hangers*.
 - Desconexión de uno de los *adapter, splined*.
 - Golpe en la cubierta del FAN ASSY, generado posiblemente por el SHAFT

Imagen No. 7: Marcas de impacto en el mástil de potencia.

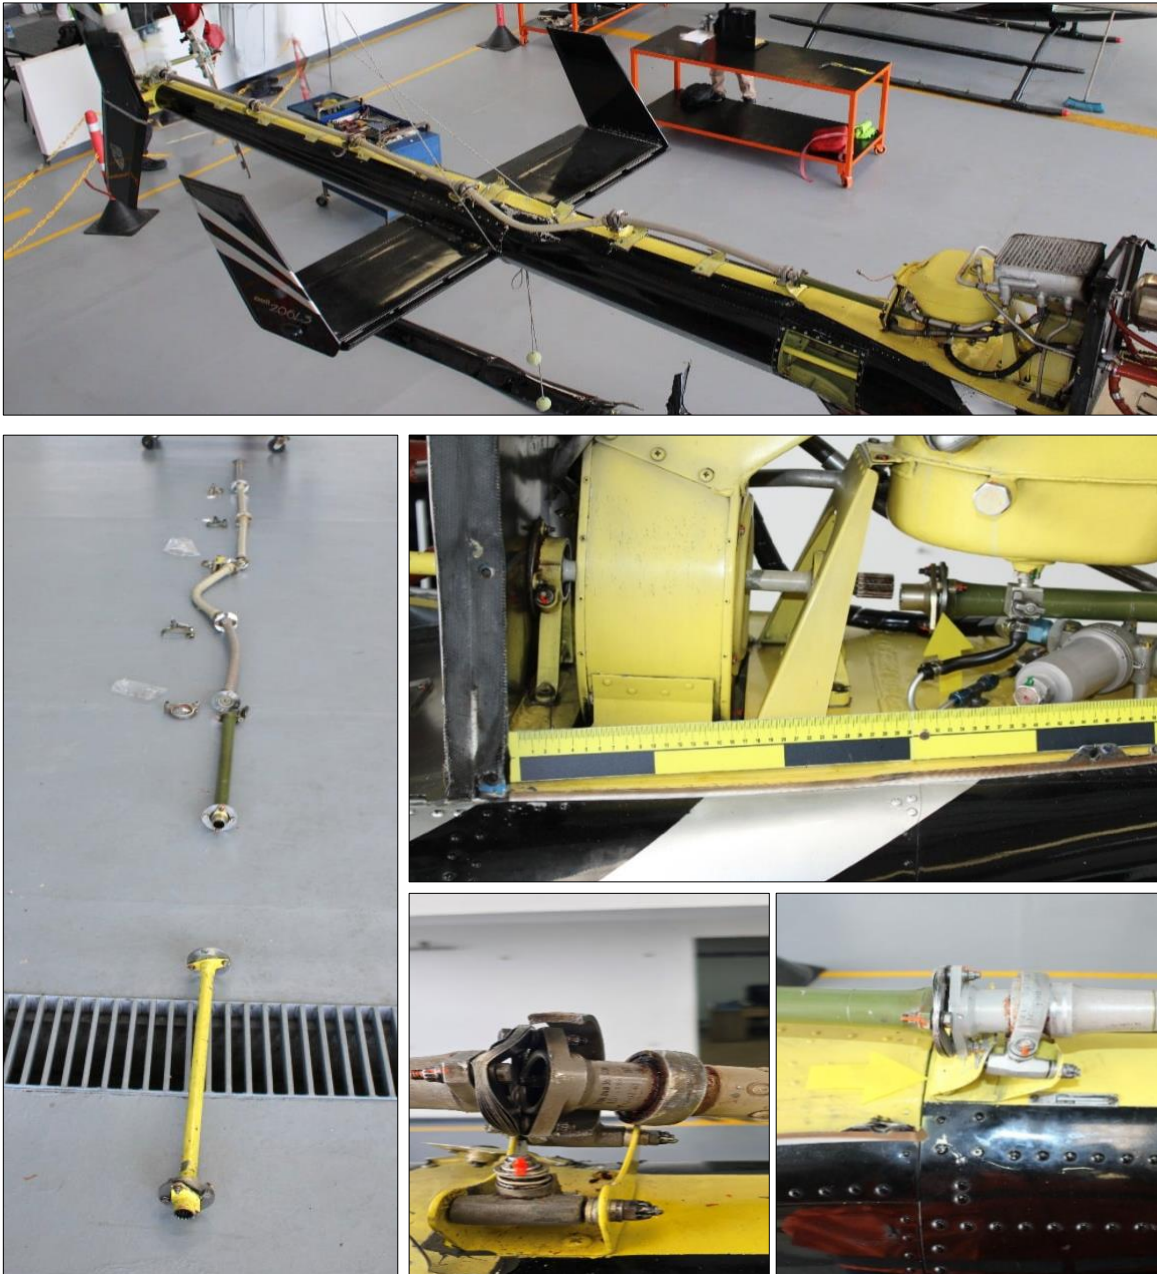
Imagen No. 7: Sistema de ejes impulsores del rotor de cola y los diferentes daños causados.

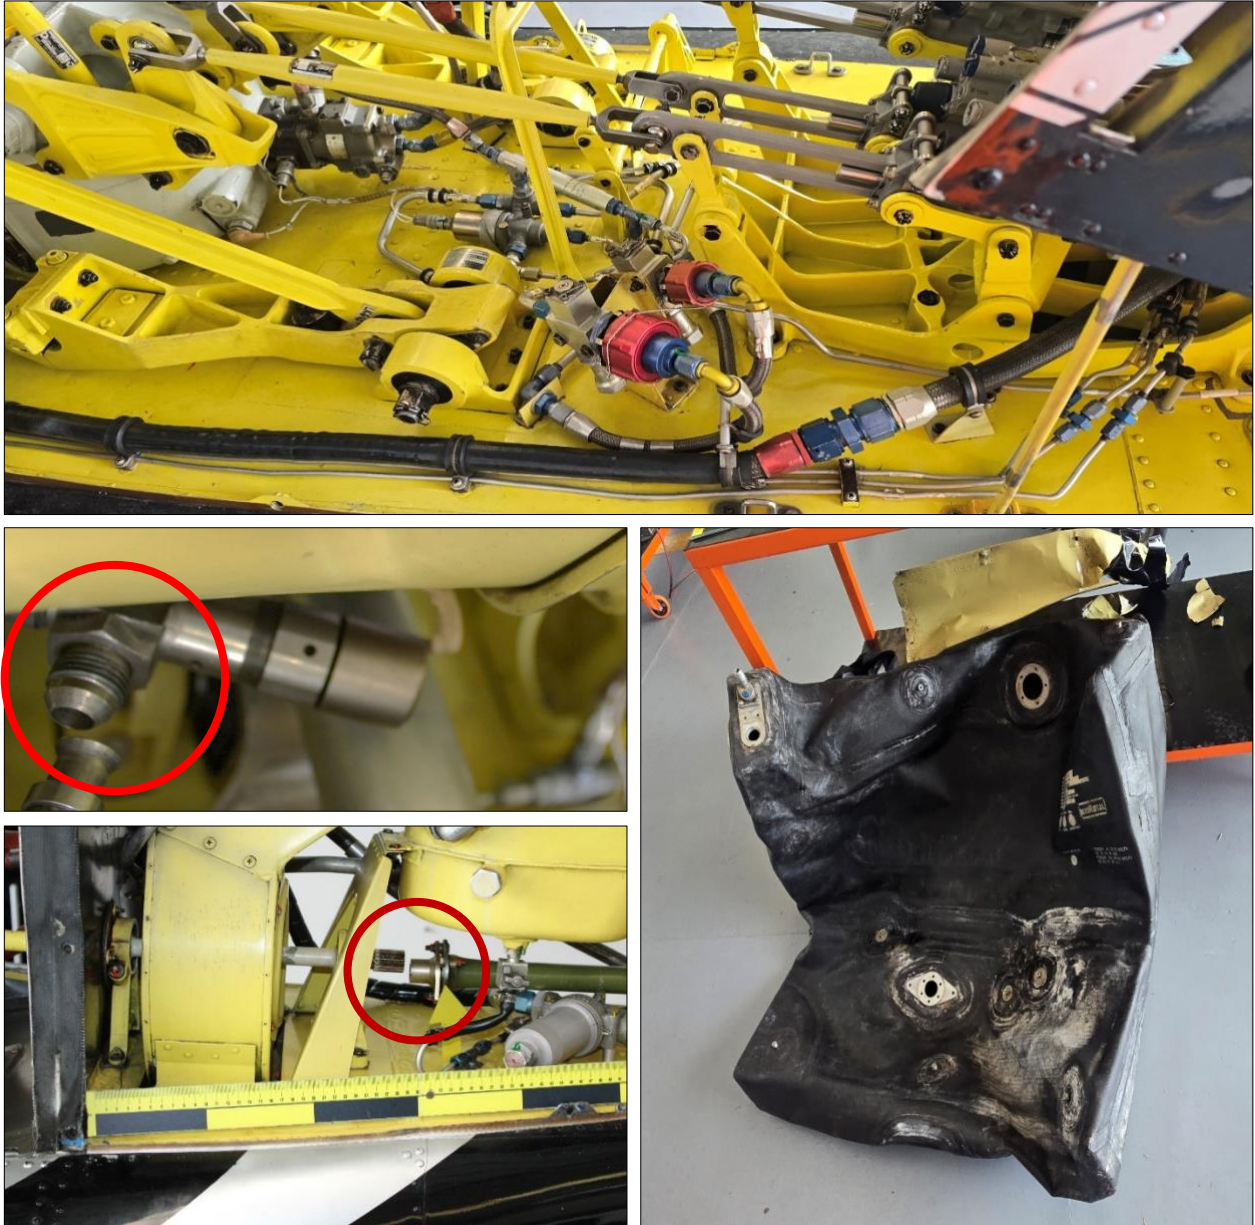
Se encontró que en componentes claves tales como la turbina, la caja reductora y en las varillas de control, diversos tornillos no presentaban marcas de torque ("líneas de fe").

Adicionalmente, se localizó una manguera desconectada del motor, identificada como parte del sistema separador de partículas (posiblemente *ips - inlet particle separator*).

Imagen No. 8: Diferentes novedades encontradas en la inspección de campo, en diferentes sistemas y componentes.
