# INFORME PRELIMINAR ACCIDENTE

COL-25-12-DIACC

Pérdida de potencia y aterrizaje forzoso

Matrícula HK-1035G

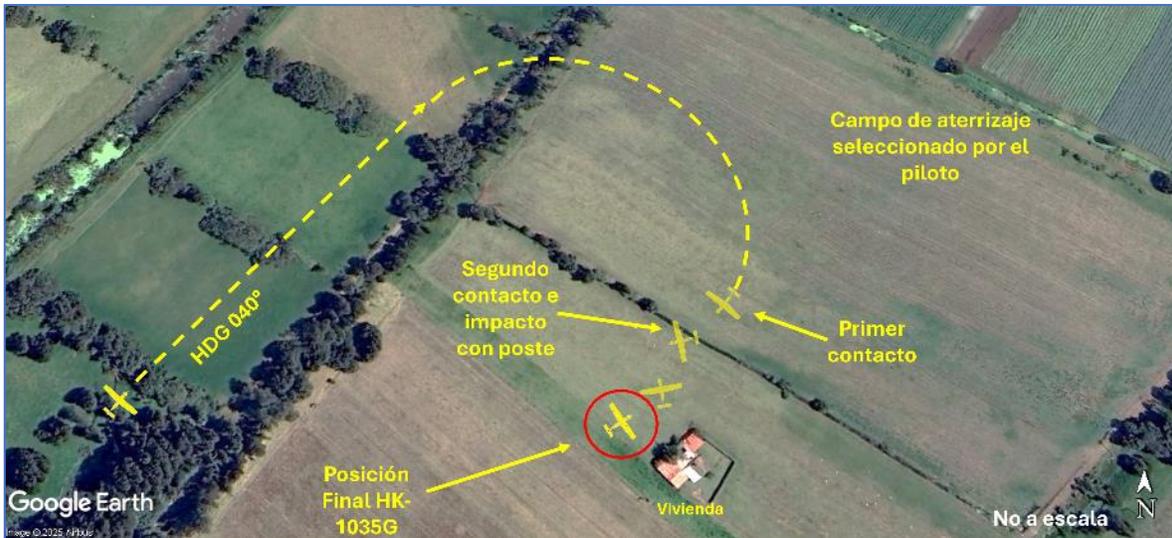
Transcurridos aproximadamente 12 minutos, cuando ya la aeronave sobrevolaba la Sabana de Bogotá entre las poblaciones de Bojacá y Madrid, la presión de aceite descendió a cero, y pocos segundos después se produjo la detención completa del motor.

**Imagen 1: Trayectoria del aterrizaje de emergencia K-1035G.**

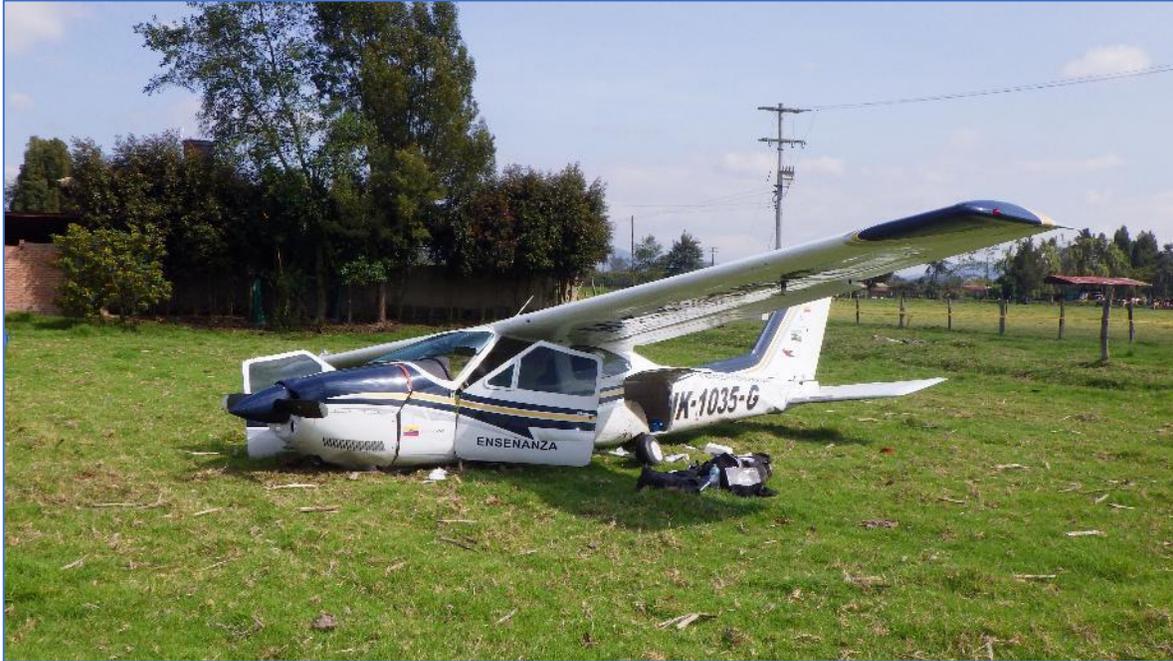
*Imagen 2: Estado final de la aeronave HK-1035G.*

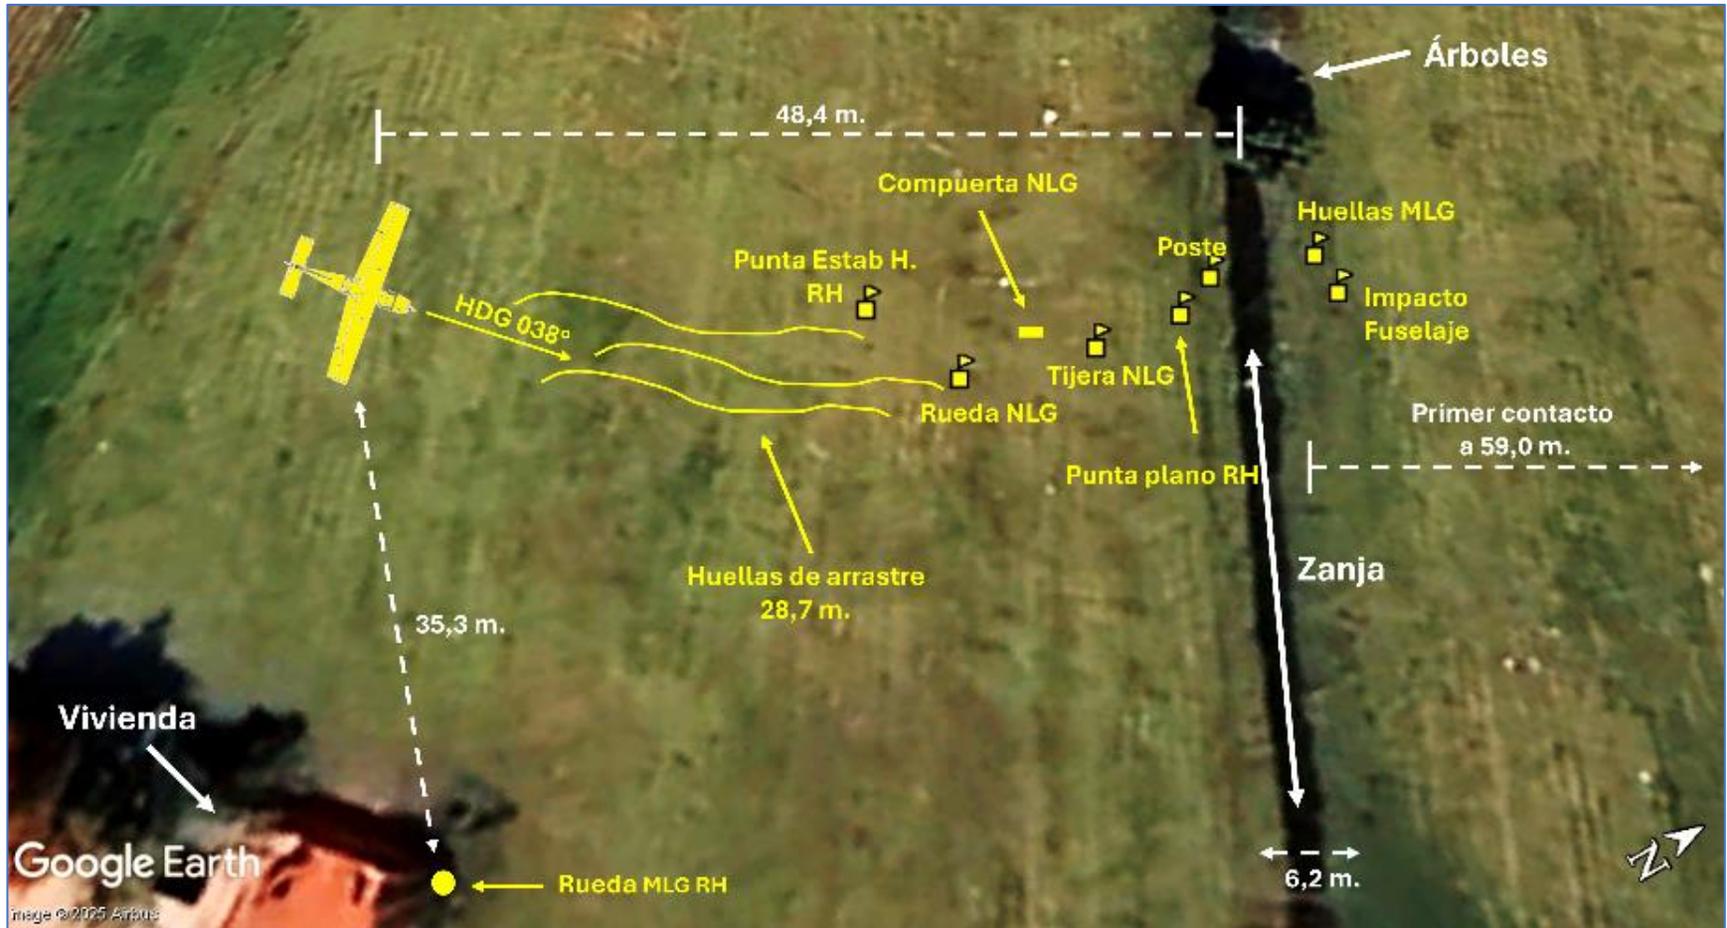
Se observaron huellas de arrastre durante un recorrido de 28,7 metros, desde la posición del tren de nariz hasta la posición final de la aeronave. Durante este desplazamiento, diversos componentes —incluyendo elementos del tren de aterrizaje, parte de la compuerta del tren de nariz y otros segmentos estructurales— se fueron desprendiendo y quedaron dispersos en un área aproximada de 120 metros cuadrados.

Imagen 3: Croquis de restos HK-1035G.

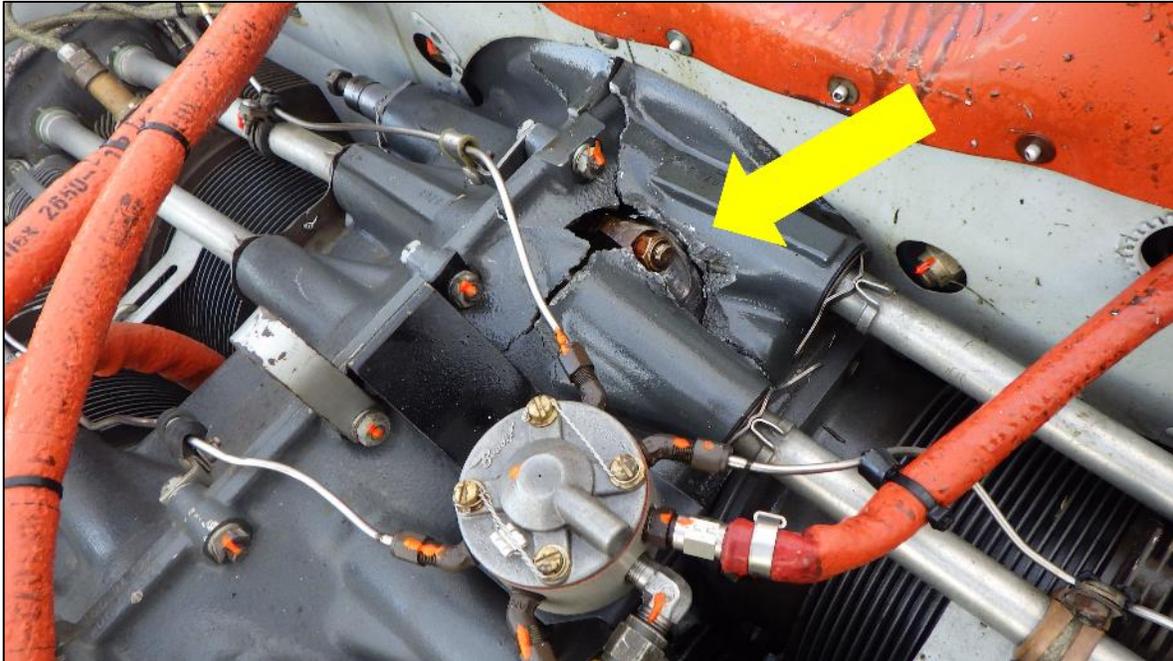
La inspección visual del motor y la hélice reveló indicios de una parada súbita; sin embargo, no se observaron deformaciones en las palas. Al intentar hacer girar el motor de forma manual, se comprobó que la hélice rotaba parcialmente, pero presentaba obstrucción interna. El examen del interior del motor permitió identificar fractura del cárter de potencia en la zona correspondiente a los cilindros posteriores, con exposición de componentes internos que sobresalían del conjunto.

*Imagen 4: Fractura del cárter de potencia de motor.*

Finalmente, la planta motriz presentaba daños externos a la altura del cilindro número cuatro. En esta zona se constató la pérdida de material del cárter de potencia, lo cual expone componentes internos, evidenciando una posible ruptura estructural severa.

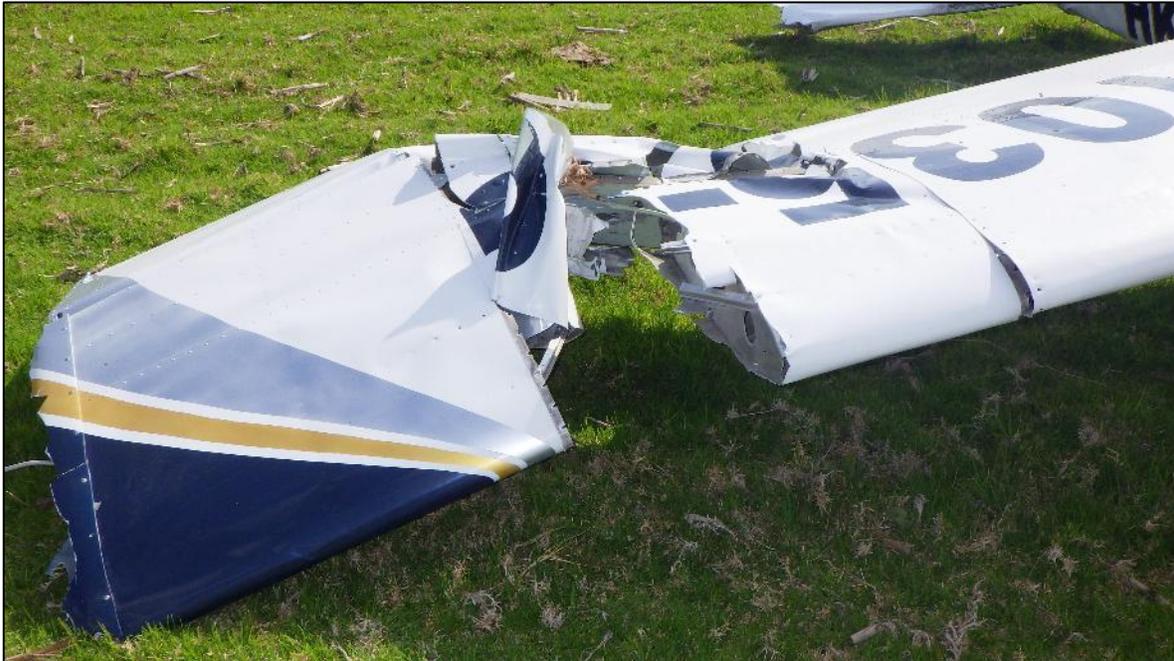
En el plano derecho se observó una deformación atribuible a un impacto directo con un poste de madera. Esta sección presenta marcas de transferencia, así como restos de material vegetal distribuidos desde el borde de ataque hasta la parte posterior de la cuerda aerodinámica, concentrándose principalmente en el tercio distal del plano.

La deformación del plano se extiende desde el borde de ataque hasta la mitad de la cuerda, a aproximadamente 45 centímetros de la punta. El alerón derecho exhibe fractura y deformación significativa a lo largo de su estructura.

*Imagen 5: Impacto en plano derecho.*

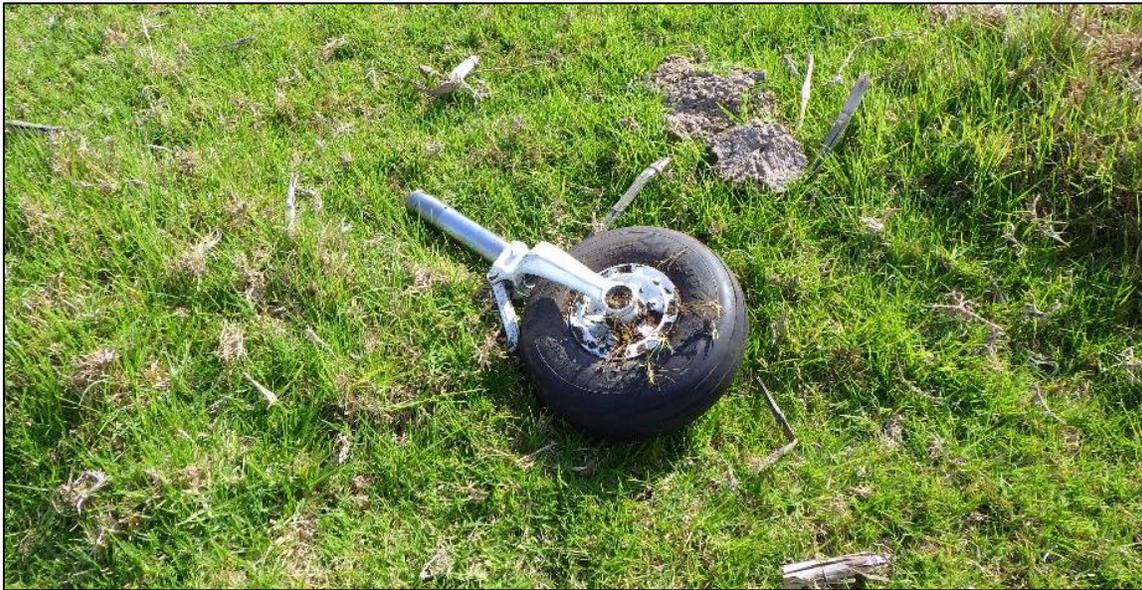
El tren de aterrizaje también resultó gravemente comprometido. El tren principal derecho sufrió un colapso estructural con desprendimiento completo de la rueda correspondiente. En el tren principal izquierdo se apreció una deformación de menor magnitud, mientras que el tren de nariz se encontró completamente desprendido, incluyendo sus compuertas y el actuador de extensión / retracción.

*Imagen 6: Desprendimiento del tren de nariz*

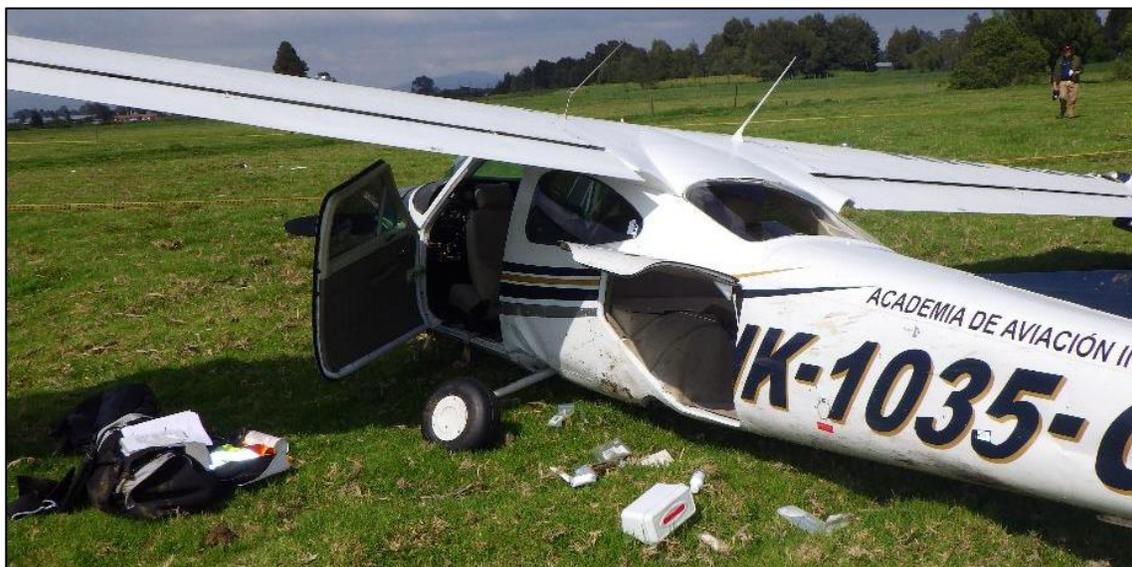
El fuselaje inferior, a lo largo de toda su extensión, presentaba abrasión superficial, acompañada de deformación de la piel estructural. Se constató también la rotura del plexiglás tanto en la sección delantera como en la posterior.

Las puertas principales de acceso a la cabina presentaban deformación estructural, acompañada del desprendimiento de las bisagras que las mantienen ancladas al fuselaje.

*Imagen 7: Deformación del fuselaje, puerta de cabina y plexiglás trasero.*

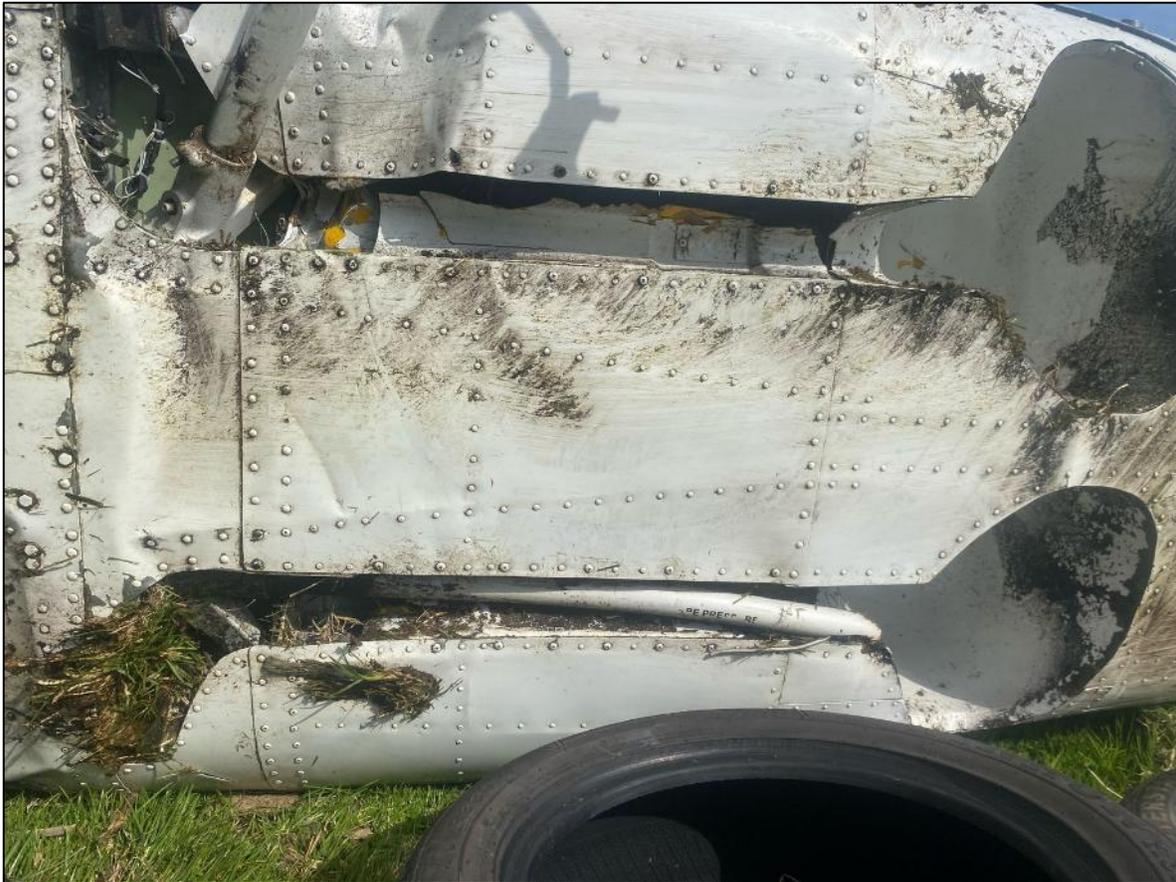
*Imagen 8: Deformación y abrasión parte inferior del fuselaje y anidamiento del tren de aterrizaje.*
