# ACCIDENTE

## COL-22-29-DIACC

**Pérdida de control y colisión con el terreno durante maniobra a baja altura**

**Bell 206-L3**

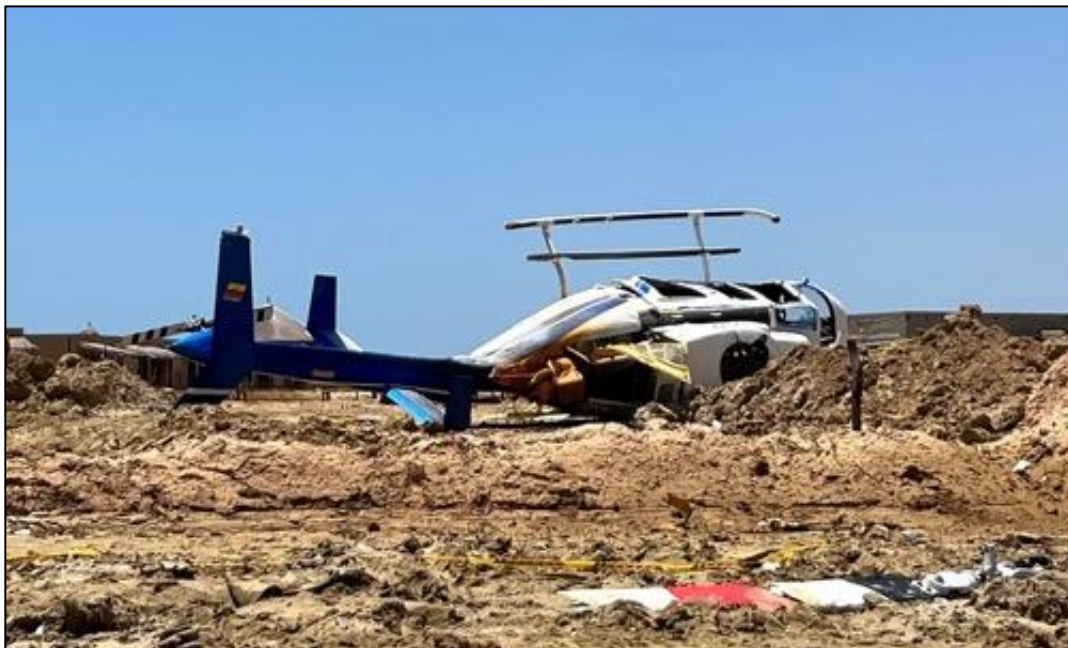
Fotografía No. 1 – Condición final del helicóptero HK5268

Como consecuencia del impacto contra el terreno, se produjo volteo dinámico del helicóptero por el lado derecho, el desprendimiento del mástil del rotor principal y de sus palas, y la rotura parcial del botalón de cola.

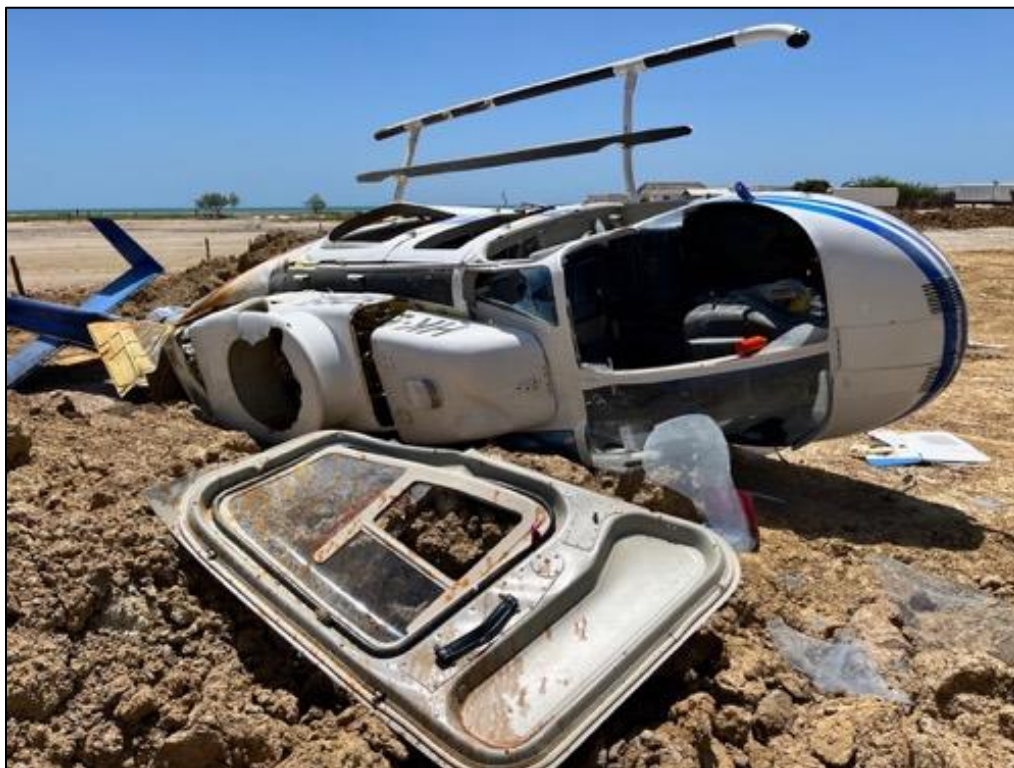
- Fractura estructural del botalón de cola.
- Desprendimiento del conjunto del rotor principal en el mástil.
- Deformación y separación de secciones de las palas del rotor principal.
- Destrucción y daños generales en el radiador y colector de aceite.
- Deformación estructural en la estructura trasera de cabina.

Fotografía No. 2 – Daños generales del helicóptero HK5268.

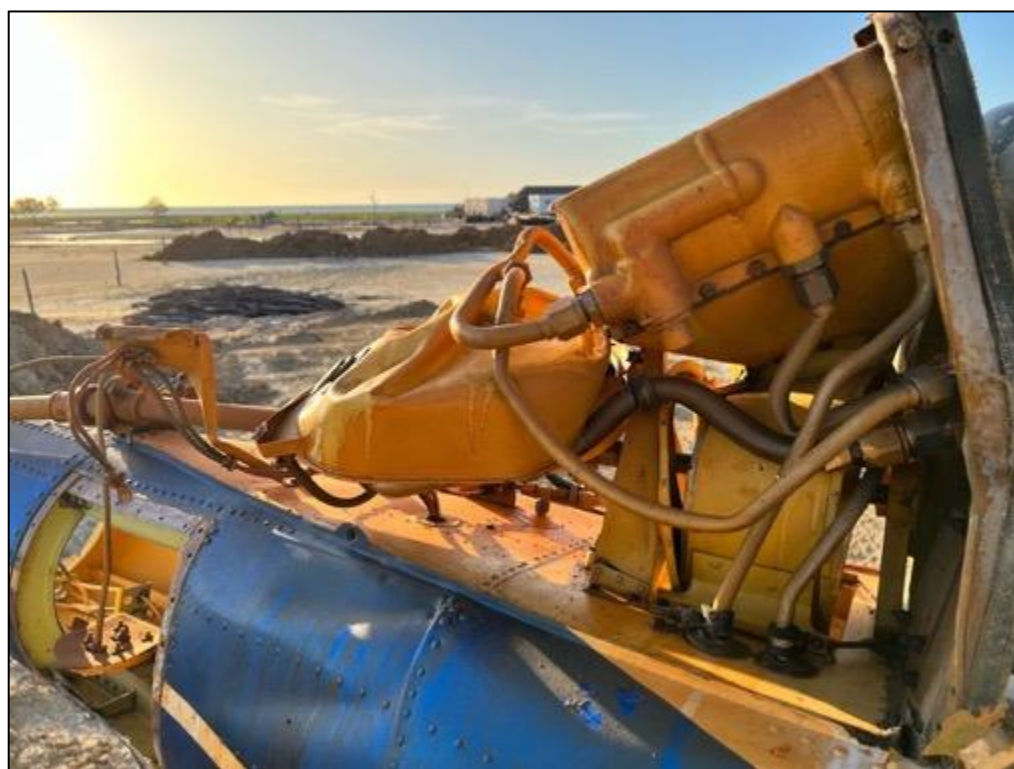
Fotografía No. 3 – Daños generales en el colector de aceite motor helicóptero HK5268.

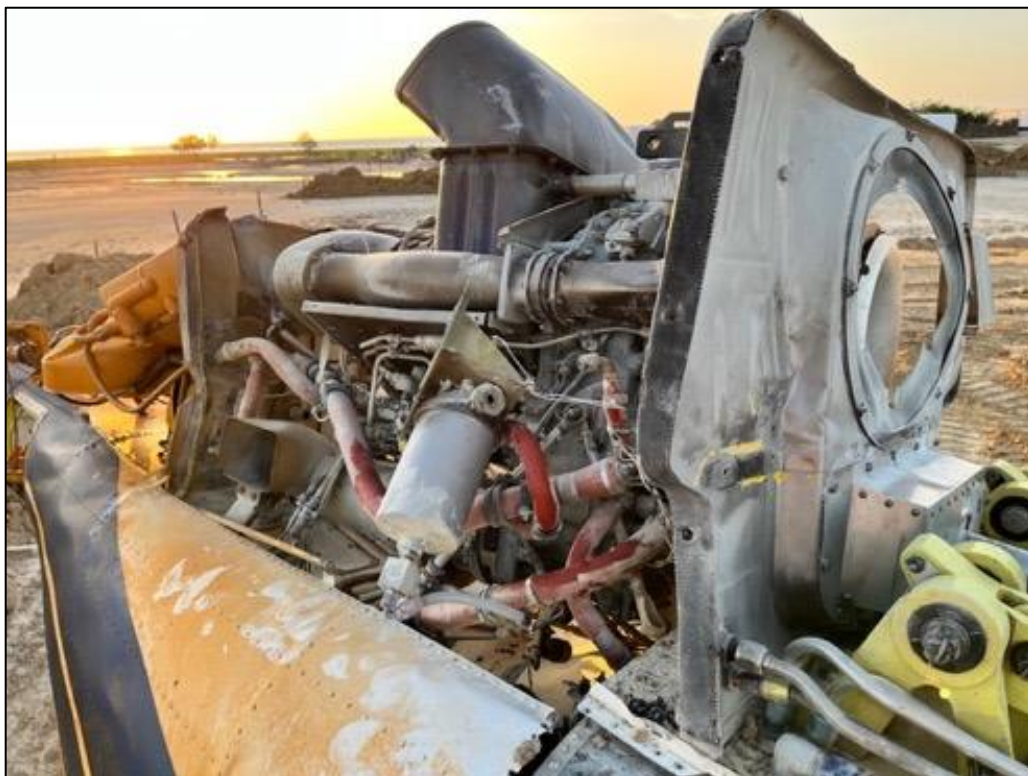
Fotografía No. 4 – Condición final del motor helicóptero HK5268.

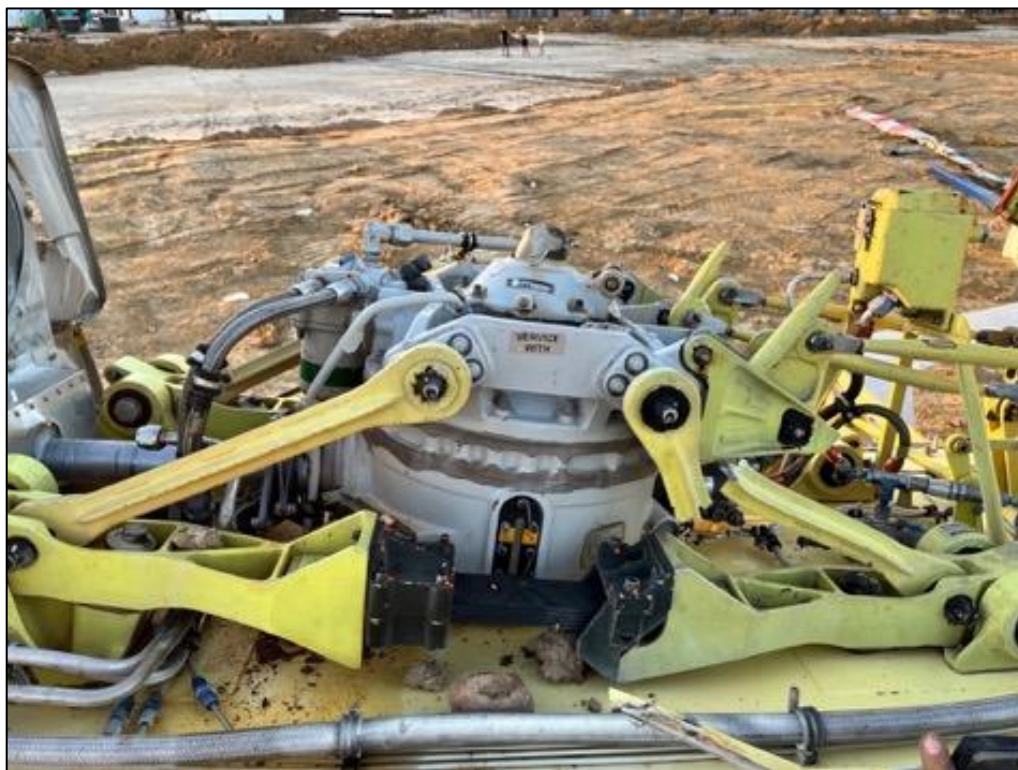
Fotografía No. 5 – Condición final de la transmisión helicóptero HK5268.

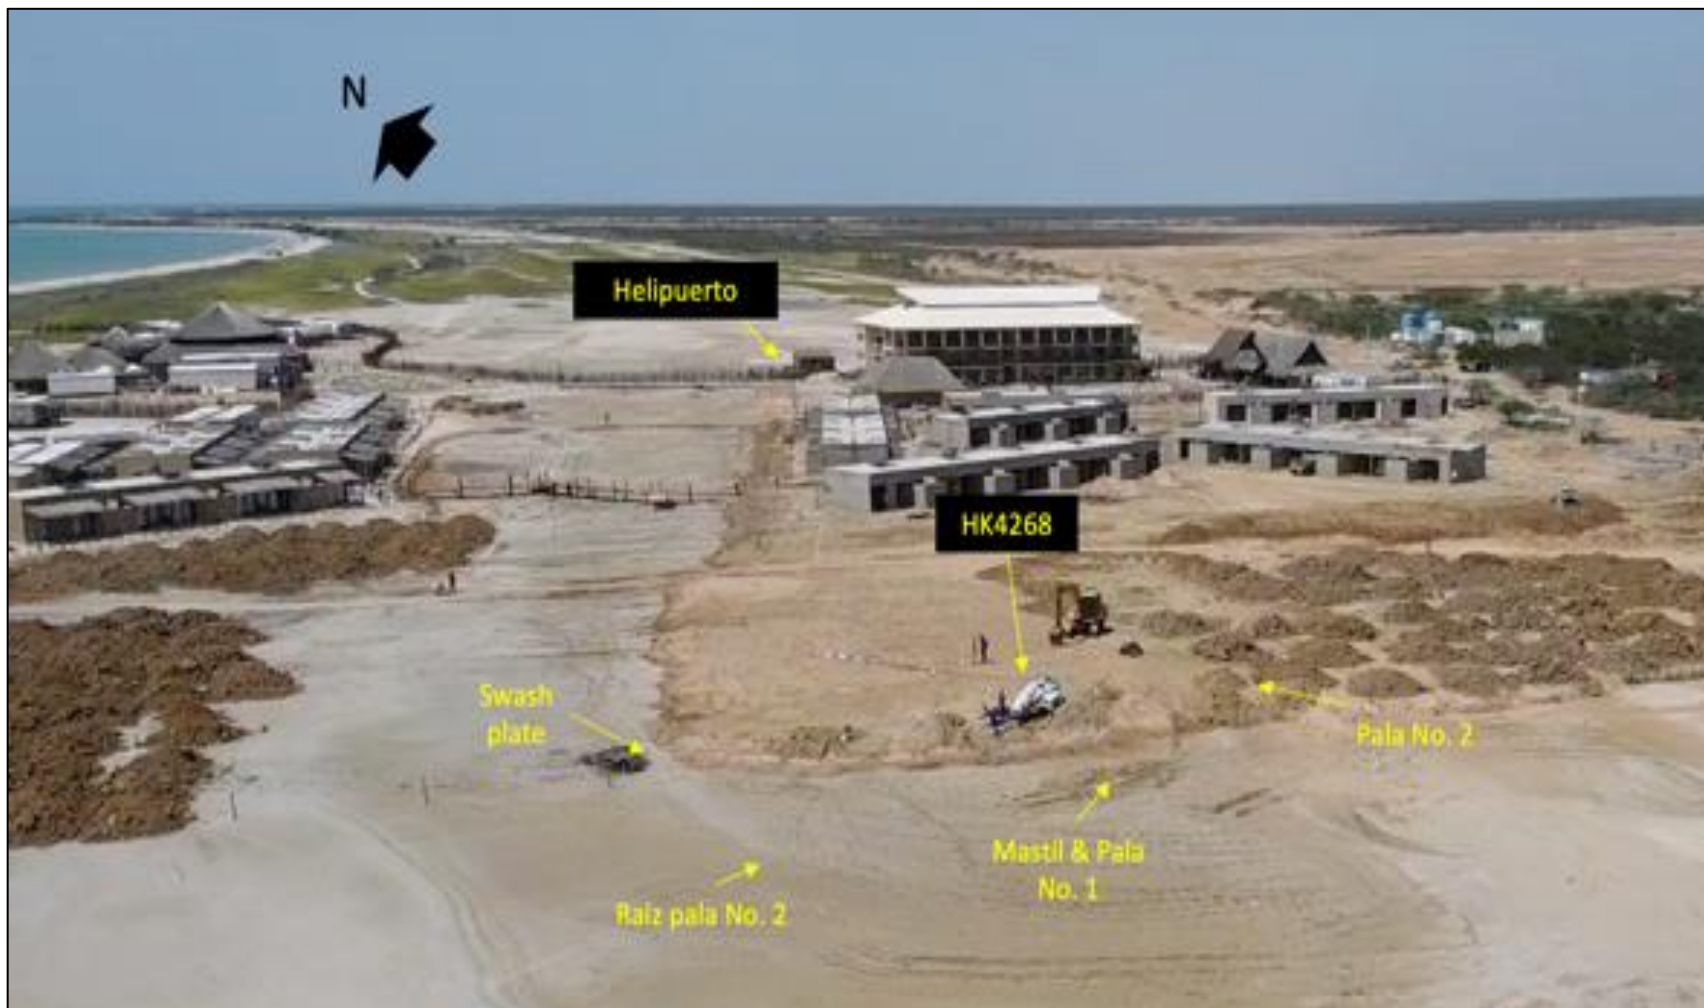
No se observaron anomalías previas al impacto en la estructura del helicóptero, y todas las fracturas observadas fueron consistentes con fuerzas de sobrecarga durante el impacto. Los skids del tren de aterrizaje se doblaron y separaron hacia afuera al lado izquierdo, en los tubos transversales delanteros y traseros debido a las fuerzas de impacto, exhibiendo poca extensión en los tubos transversales del lado derecho, lo que indicó una actitud de impacto vertical con un impacto bajo del lado izquierdo.

Fotografía No. 6 – Ubicación general de restos en el sitio del accidente.

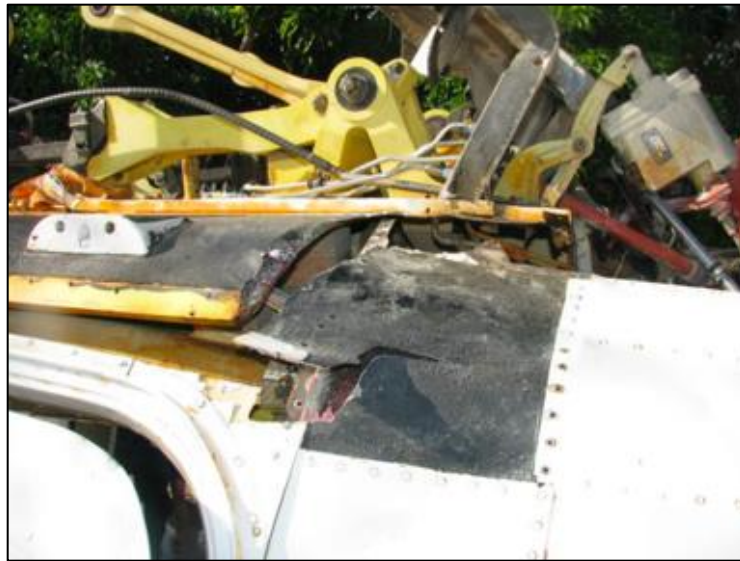
El fuselaje exhibía una fractura en el techo detrás de la transmisión trasera izquierda así como en sus montantes, acordes con las fuerzas de impacto.

Fotografía No. 7 - Fractura de la sección estructural superior del techo trasera izquierda

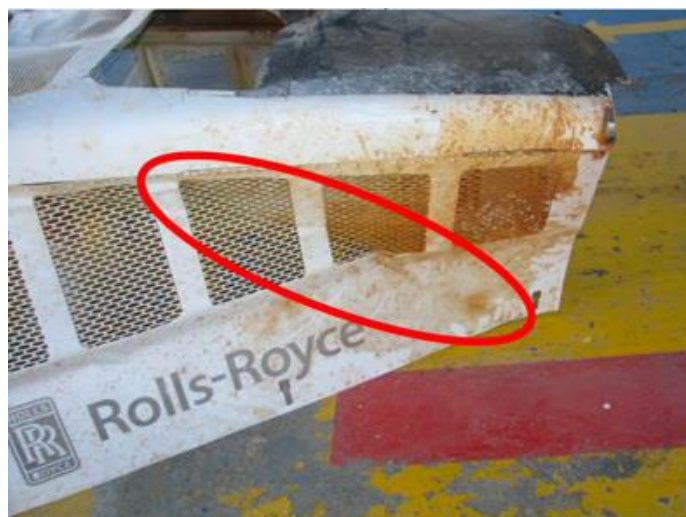
Se observó un golpe de baja energía en ángulo hacia abajo en el lado izquierdo de la cubierta del motor, ocasionado por el rotor principal, consecuente con la rotura del rotor principal cuando este impactó contra el terreno.

Fotografía No. 8 - Golpe de pala del rotor principal en el capó izquierdo del motor.

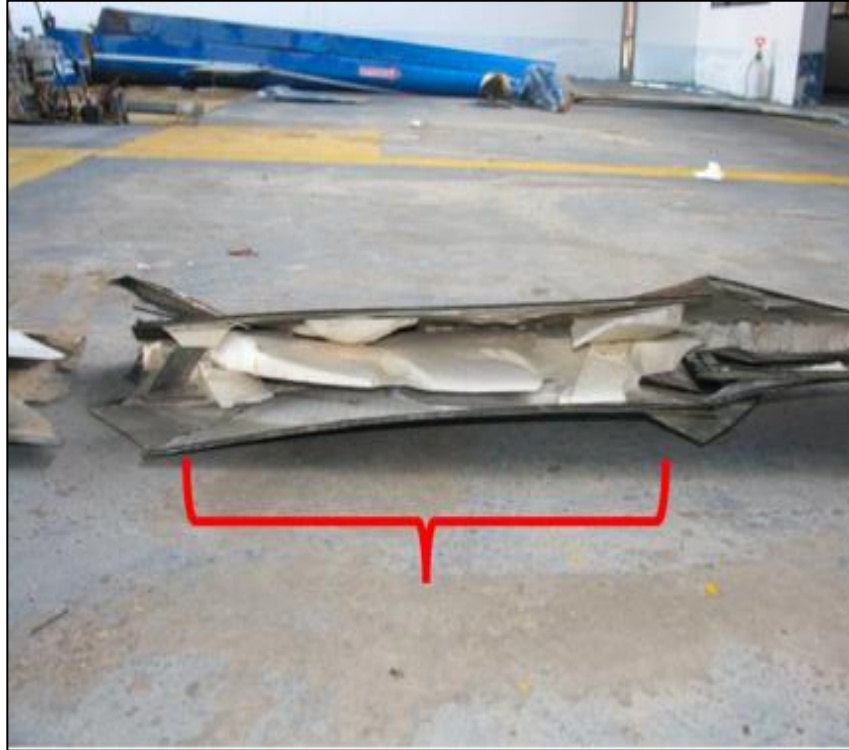
Ambas palas también exhibieron separaciones en el borde de salida de las superficies de intradós y extradós, así como separaciones del cuerpo posterior al núcleo de espuma de las superficies superficiales de las palas.

Fotografía No. 9 - Borde de salida de la pala del rotor principal que se desprendió por el impacto.

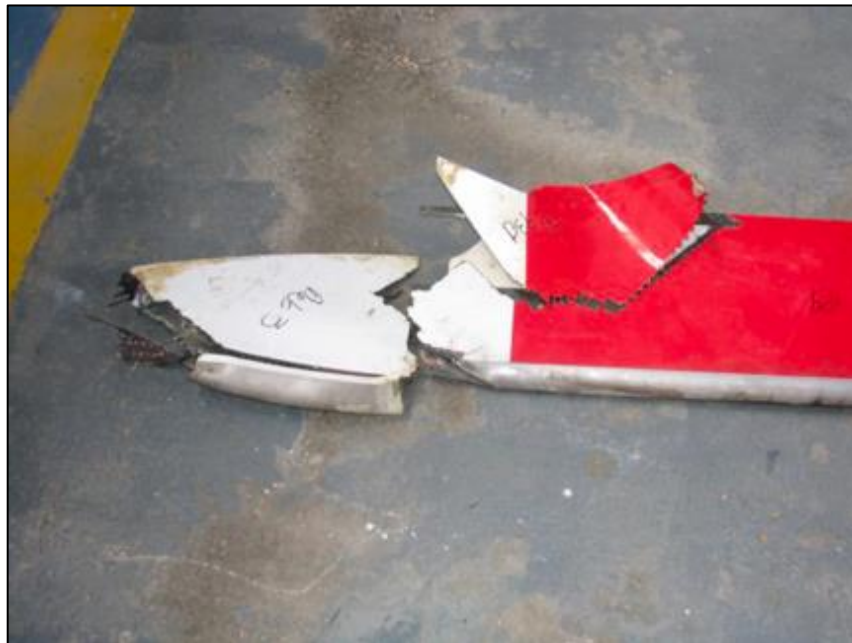
Las puntas de ambas palas se separaron y sufrieron daños debido a las fuerzas de contacto con el suelo durante la secuencia del accidente mientras el rotor principal giraba.

Fotografía No. 10 - Punta roja de la pala separada de acuerdo con las fuerzas de impacto contra el terreno

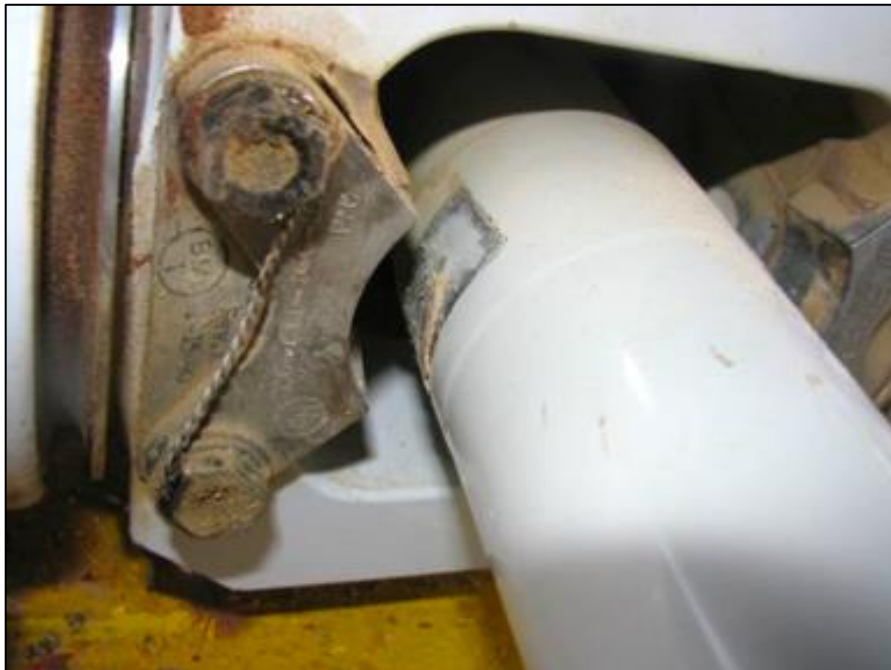
Se observó parada súbita del mástil del rotor principal consistente con una vibración excesiva del hub del rotor principal cuando las palas golpearon el suelo durante el vuelco en el impacto.

Fotografía No. 11 - Marca de contacto en el mástil debido al contacto fuerte por parada súbita en el impacto.

Se observaron marcas de transferencia en el mástil, producidas por el contacto fuerte durante la parada estática aplicadas en el impacto

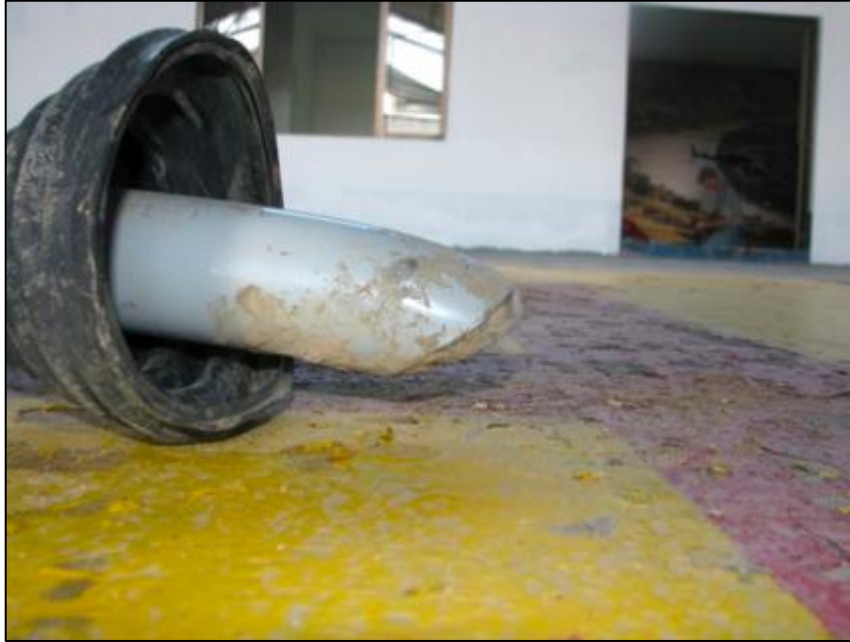
El mástil presentó fractura debido a una sobrecarga por flexión justo encima de la caja superior de la transmisión, y salió hacia el frente por la izquierda del helicóptero durante la secuencia del impacto, lo que produjo el contacto y daños en la cubierta delantera de la transmisión.

Fotografía No. 12 - Fractura del mástil debido a las fuerzas de impacto

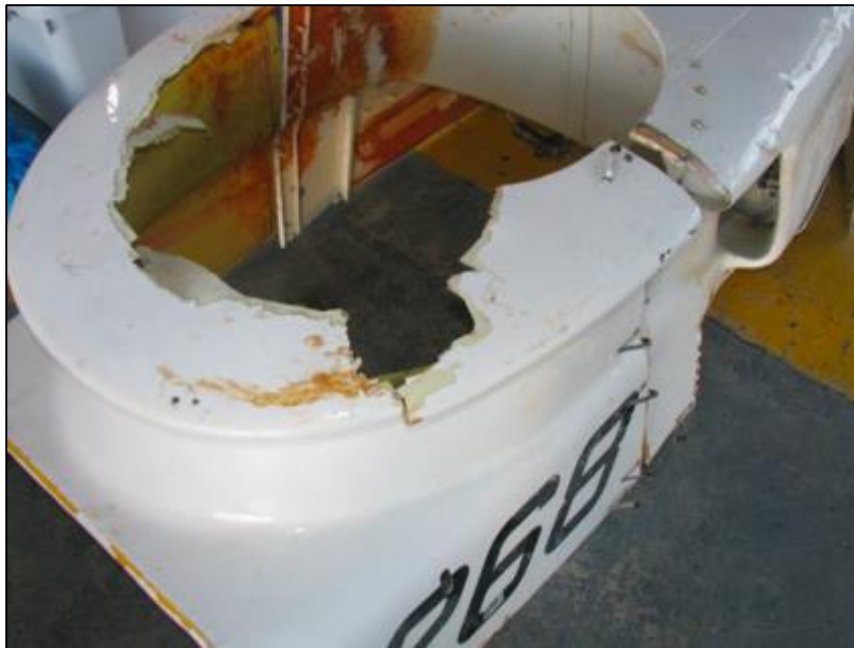
Fotografía No. 13 - Daños en la cubierta de la transmisión.

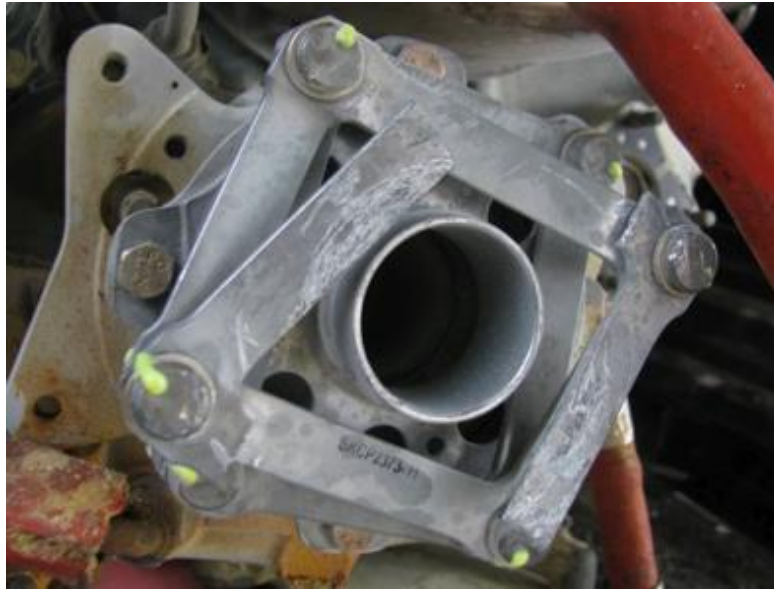
El eje de transmisión principal del Kaflex se fracturó en las flexiones del extremo del motor en consonancia con las fuerzas de sobrecarga durante el impacto.

Fotografía No. 14 - Daño en el extremo del acoplamiento del eje de transmisión principal Kaflex.

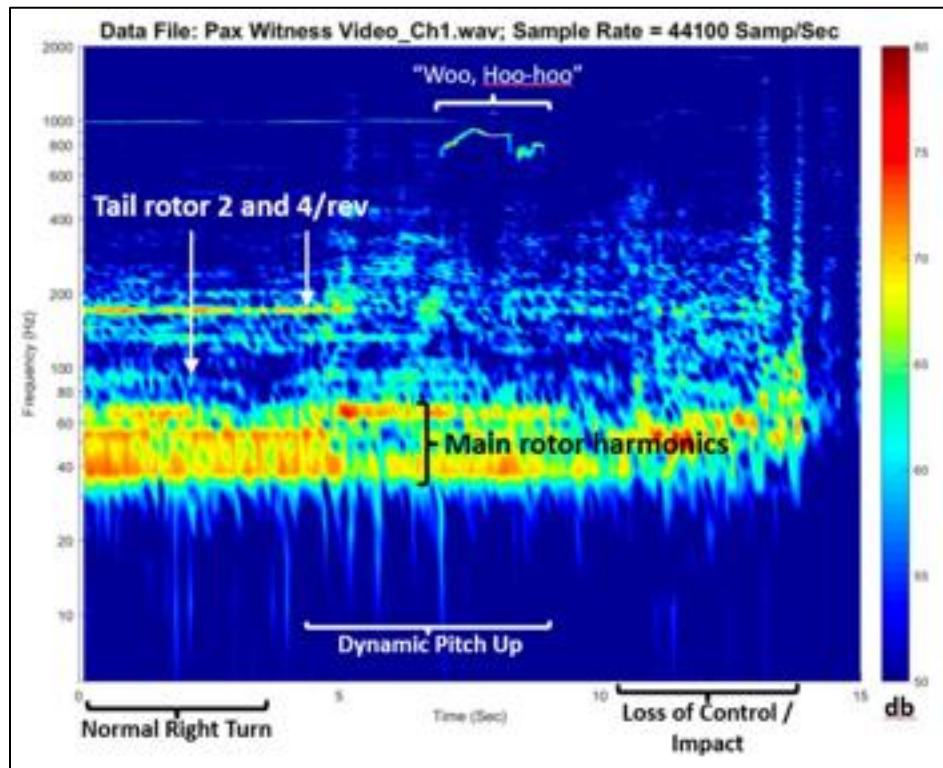
Como era de esperarse, por las características de la maniobra que realizaba el Piloto, los datos de audio de la última parte del vuelo cerca del impacto, no revelaron signos de audio claros sobre las RPM. No se observaron frecuencias de N1 o N2 que fueran dicientes en el espectrograma.

El hecho de que Nr se mantuviera estable en alrededor del 100 % justo antes de la maniobra, indica que el motor estaba funcionando normalmente justo antes de la maniobra.

Imagen No. 4 – Espectrograma de sonido.
