# **INFORME PRELIMINAR**

## **COL-22-38-DIACC**

**Impacto con obstáculo a baja altura**

**Matrícula HK-1049**

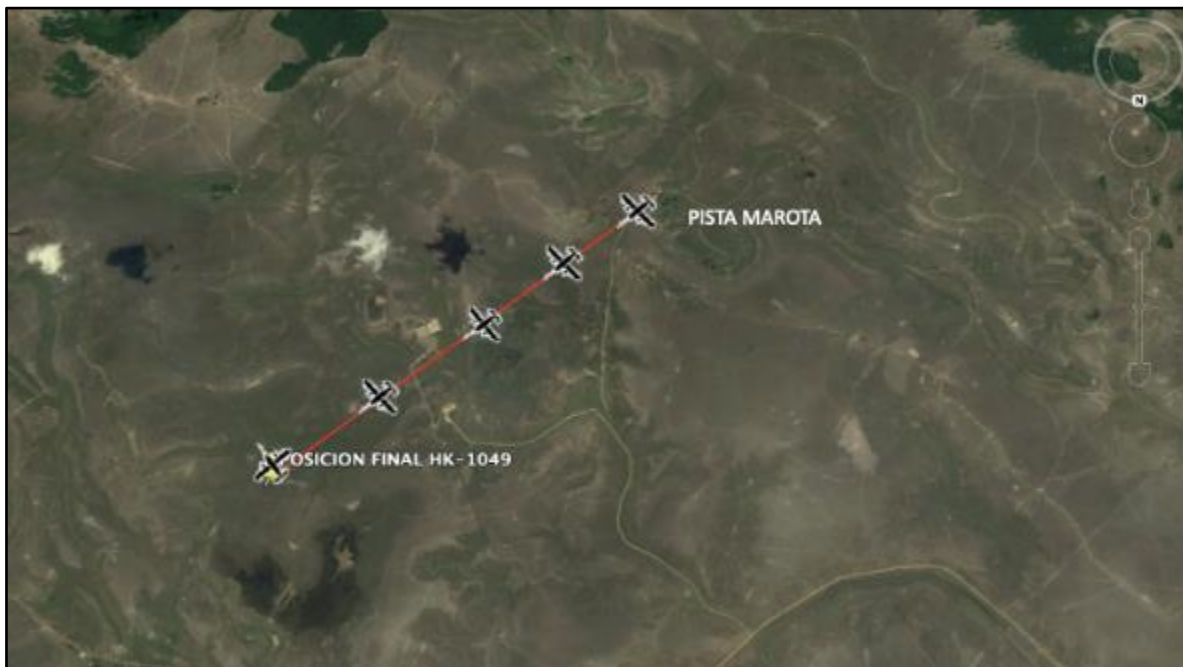
*Imagen No. 1: Trayectoria del HK-1049.*

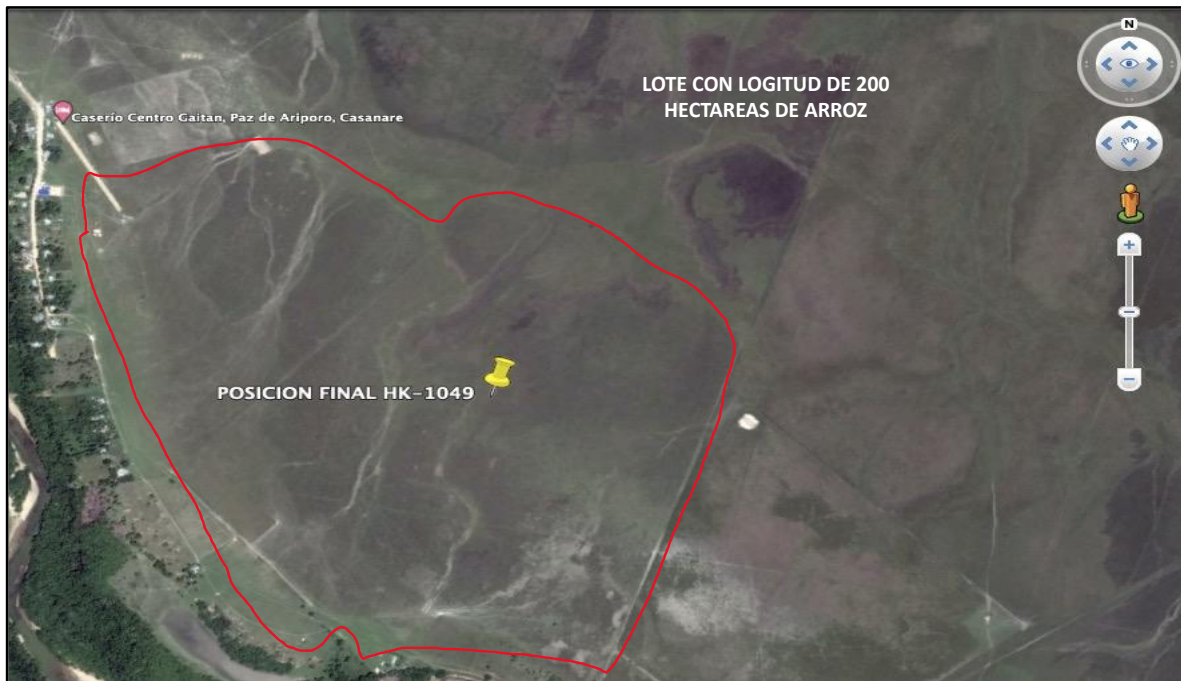
**Imagen No. 2: Identificación del lote fumigado.**

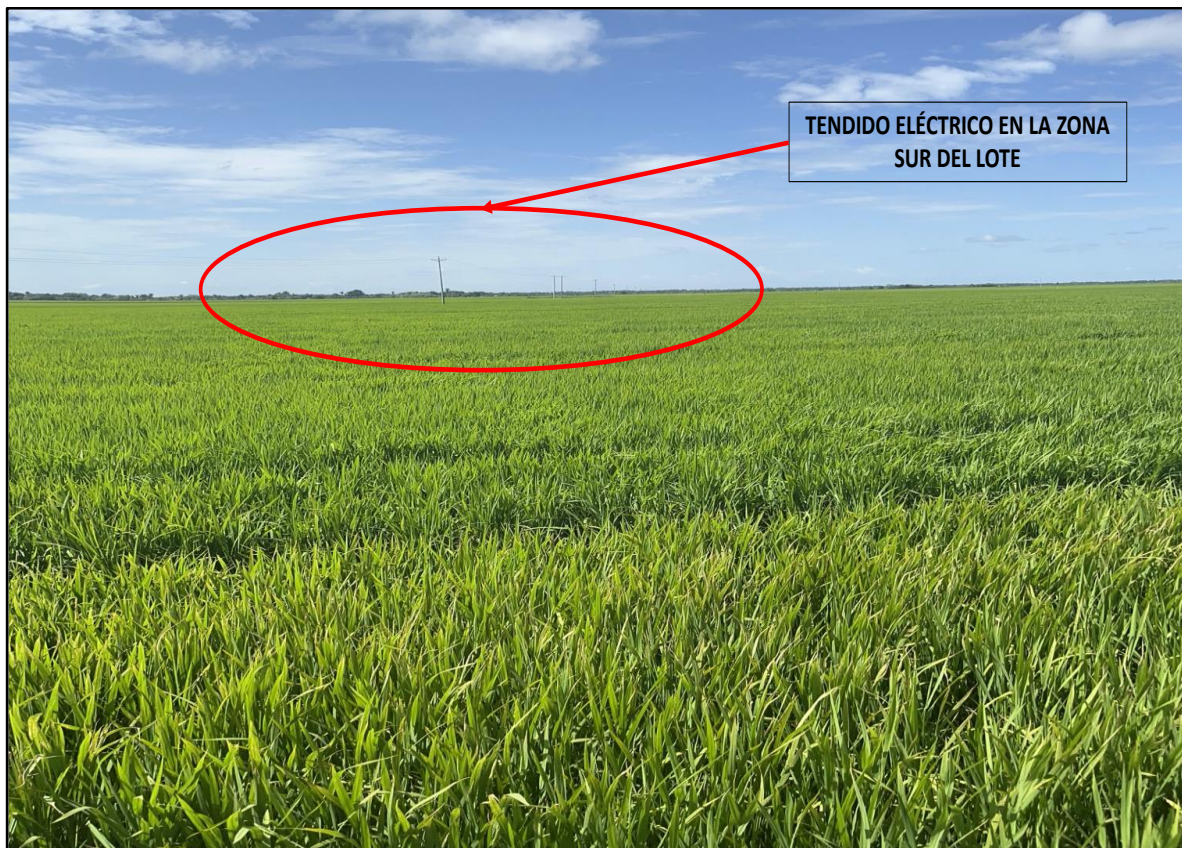
En este reconocimiento el Piloto identificó un tendido de cuerdas eléctricas, que cruzaban por el límite sur del lote, y determinó que, para los tráficos de aspersión, volaría por encima de ellas.

**Fotografía No. 1: Tendido eléctrico ubicado en el lote fumigado.**

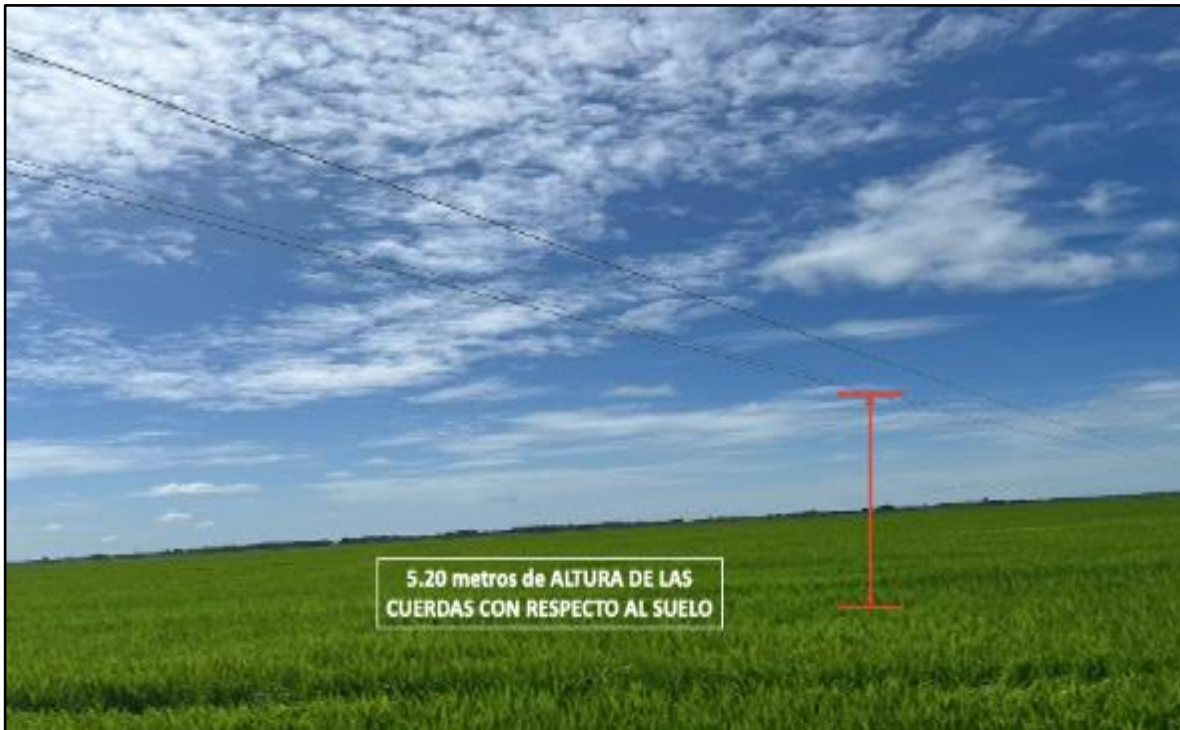
No obstante, no identificó que en un tramo del tendido, las cuerdas no estaban a la misma altura del resto. Esto, debido a que uno de los postes que las sostenían se había caído en días anteriores, haciendo que las cuerdas se descolgaran y quedaran a 5.20 metros de la superficie, perdiéndose la altura estándar del tendido.

**Fotografía No. 2: Cuerdas eléctricas a baja altura.**

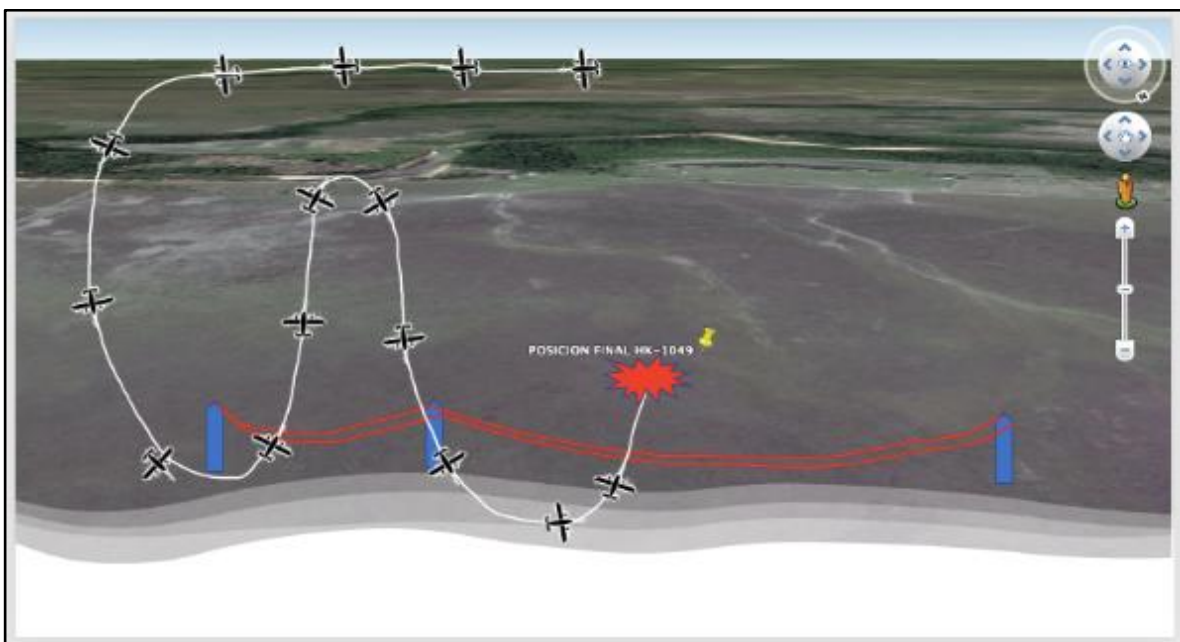
Una vez identificados los posibles peligros, el Piloto decidió realizar la técnica de vuelo “punto a punto”, modo de aspersión y realizó dos primeras 2 pasadas.

A continuación, para efectuar la tercera pasada, el Piloto extendió un poco más el tráfico, de manera que perdió de vista momentáneamente las cuerdas, y no observó las cuerdas que estaban más abajo.

**Imagen No. 3: Trayectoria de la aeronave, aplicando la técnica punto a punto.**

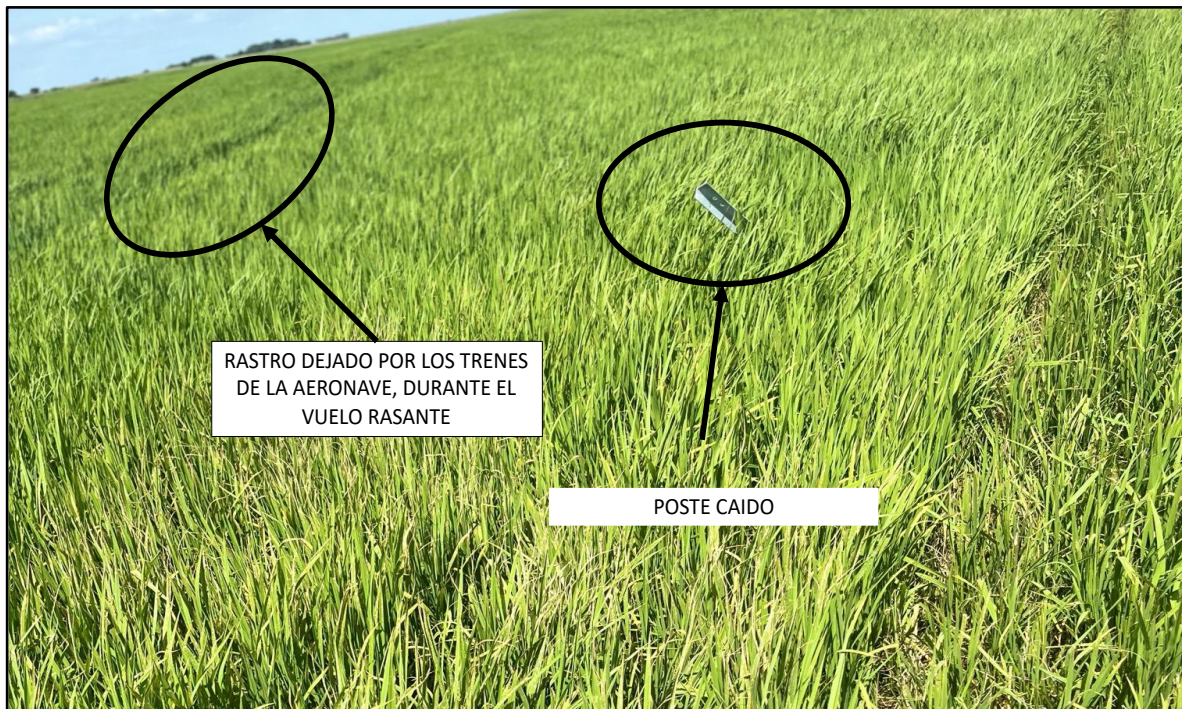
En esta maniobra, la punta del plano derecho golpeó contra la punta del travesaño del poste que se había caído, y que sobresalía aproximadamente 1.20 metros de la superficie anegada del cultivo.

**Fotografía No. 3: Poste del tendido eléctrico caído sobre el terreno.**

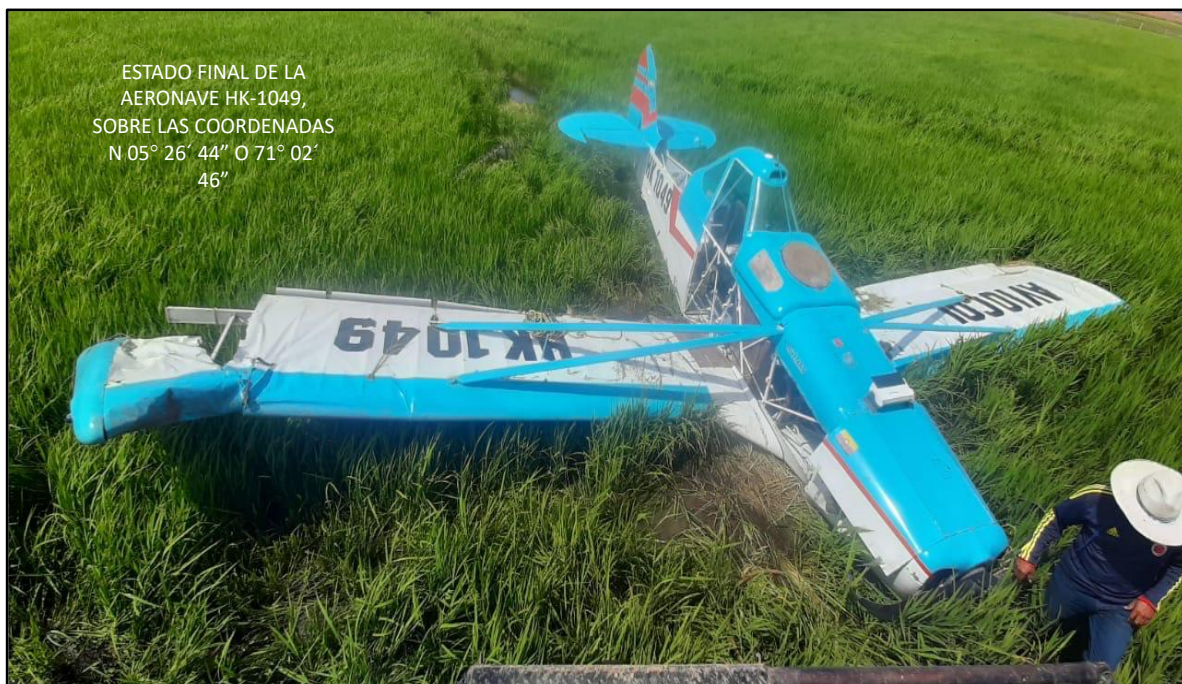
El impacto hizo que la aeronave perdiera el control y terminara posándose sobre el cultivo.

**Fotografía No. 4: Posición y estado final de la aeronave HK-1049.**

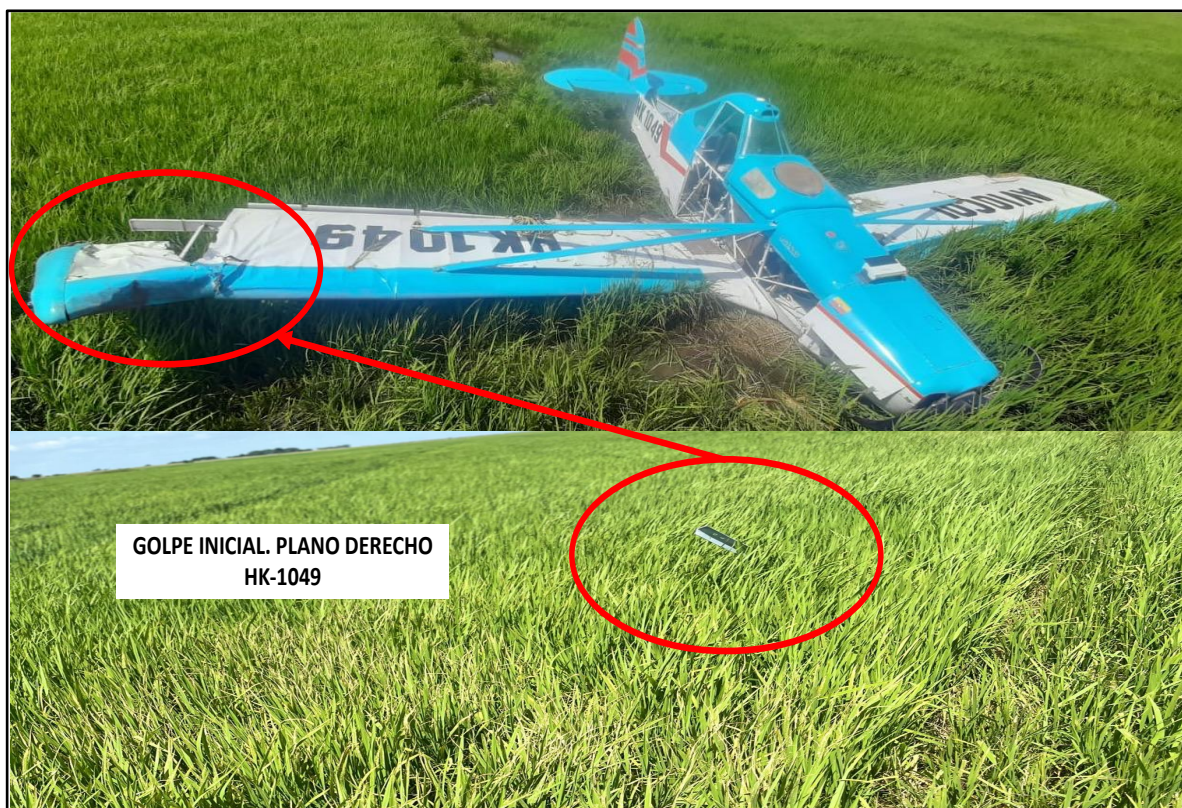
Durante la inspección de campo se determinó que la aeronave sufrió fracturas a la altura de la raíz del plano derecho, en la parte delantera y punta del mismo, aunque no hubo desprendimiento.

Se encontraron daños sobre el *boom* izquierdo, el cual hace parte al equipo de fumigación. El motor sufrió parada súbita al entrar en contacto la hélice con la superficie del terreno.

**Fotografía No. 5: Impacto del plano derecho de la aeronave con el poste caído.**
