# **INFORME PRELIMINAR**

## **COL-23-25-DIACC**

**Arborizaje en terreno selvático, por falla de motor**

Cessna U206G

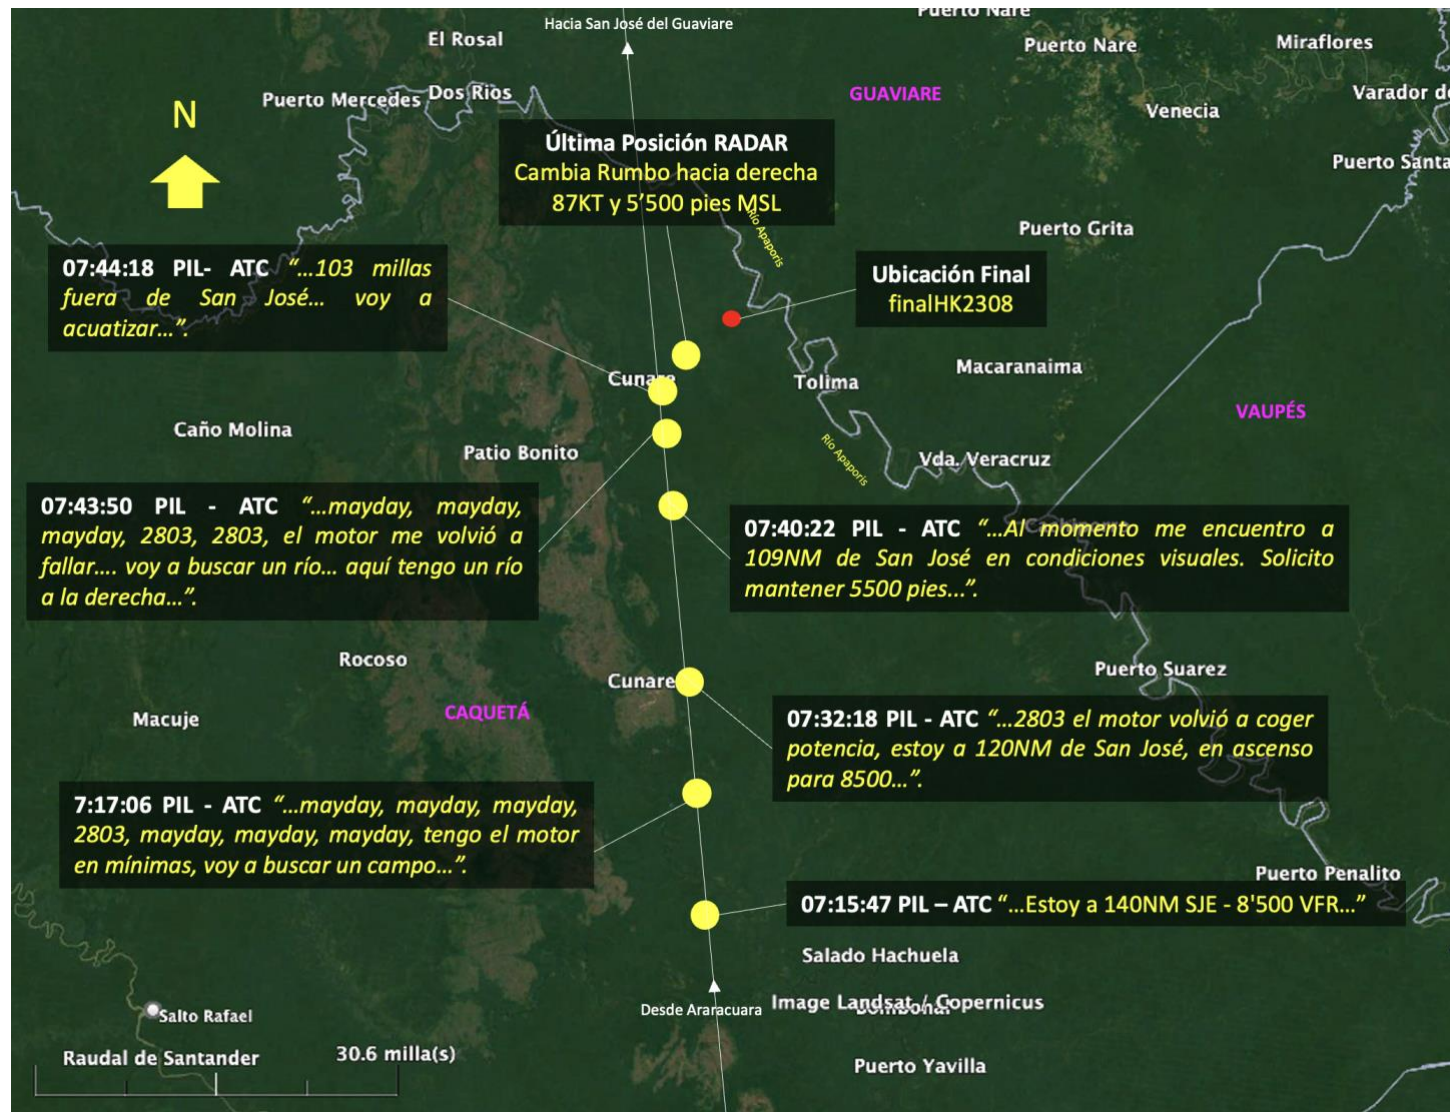
Imagen No. 1 – Recorrido y comunicaciones entre la aeronave y el ATC en ruta hacia San José del Guaviare.

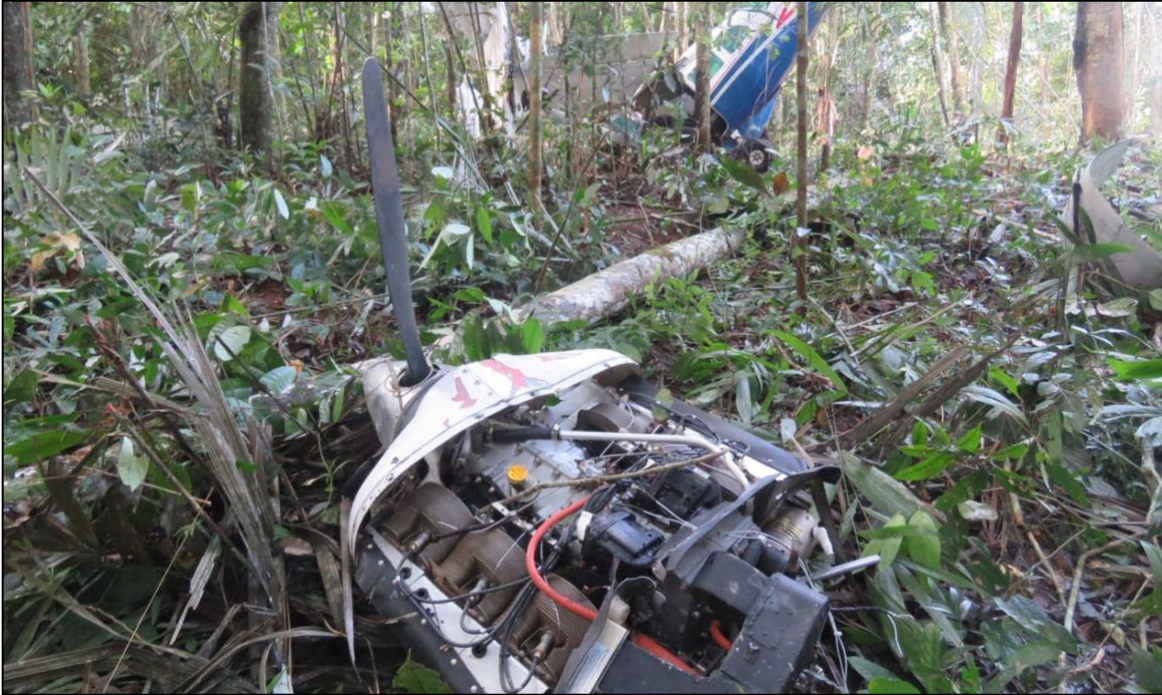
El motor se encontró íntegro, ubicado al costado izquierdo de la aeronave, a 7.57 m. Presentaba daños, aparentemente ocasionados en la dinámica de impacto, en el cárter inferior de aceite, en la parte trasera izquierda, por donde se perdió todo el aceite.

El motor se encontró con la hélice instalada; las tres (3) palas se hallaban cubiertas por vegetación. Las palas de la hélice no presentaban deformaciones en sus puntas, ni golpes, ni daños.

Dos de las palas eran visibles, y la tercera se encontraba parcialmente enterrada, cubierta por vegetación con daños menores, sin entorchamiento. Al manipular el motor para inspeccionar su sección inferior, la hélice mantuvo su posición, sin girar.

Fotografía No. 2 – Ubicación del motor y hélice HK2803.

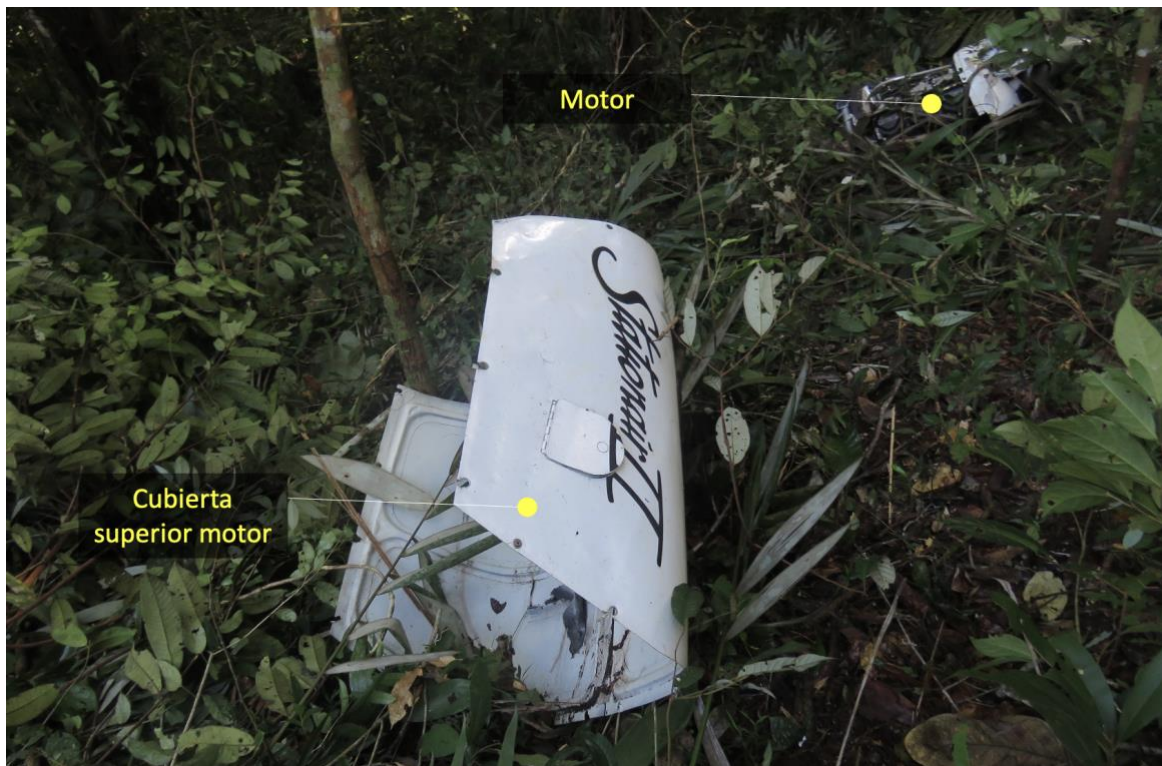
A 4 m de la posición del motor se encontró su cubierta superior, con evidencia de desprendimiento en la dinámica de impacto.

Fotografía No. 3 – Ubicación y condición final del motor y su cubierta superior

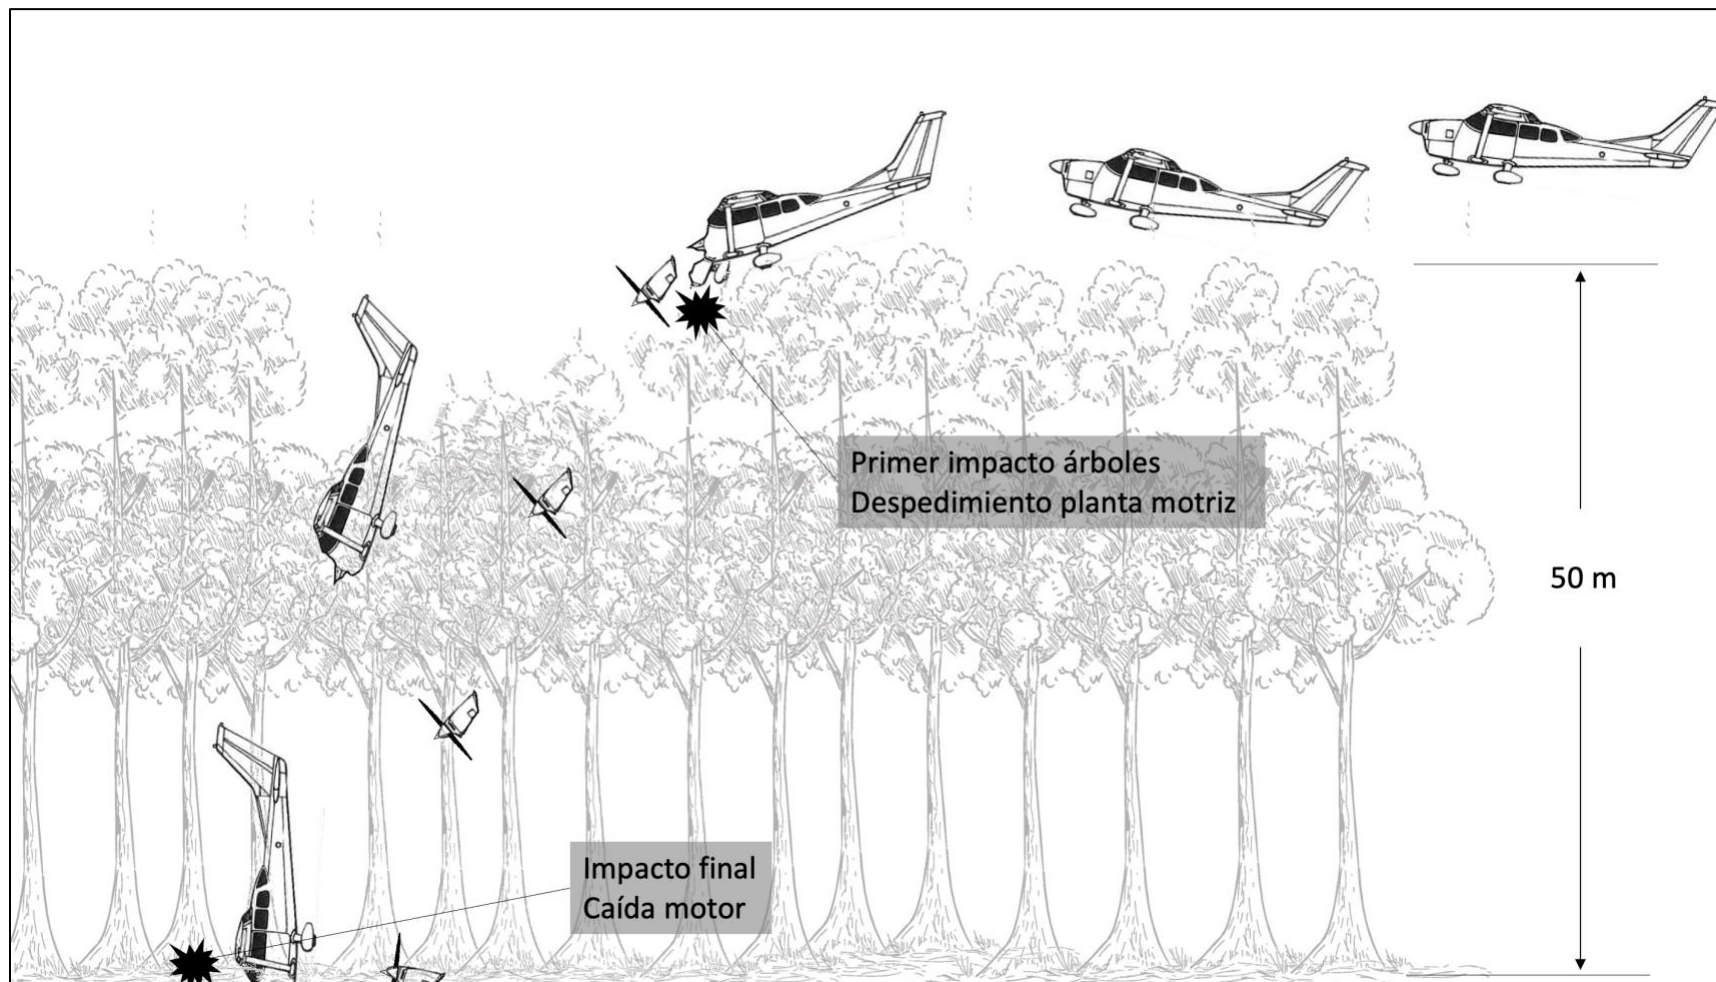
La aeronave se encontró en posición vertical con evidente impacto frontal y características de alto ángulo de impacto y baja velocidad. La inspección detallada de los restos indicó que, durante el arborizaje, se produjo un primer impacto contra los árboles; este golpe ocasionó la separación del motor con su cubierta y hélice de la estructura de la aeronave, a partir de la pared de fuego.

Por la fuerte desaceleración y la pérdida de control en el primer impacto, se produjo la caída vertical de la aeronave que colisionó contra el terreno, disipándose la energía principalmente en el panel de instrumentos y en el borde de ataque del plano derecho.

Imagen No. 2 – Dinámica aproximada de impacto HK2803.

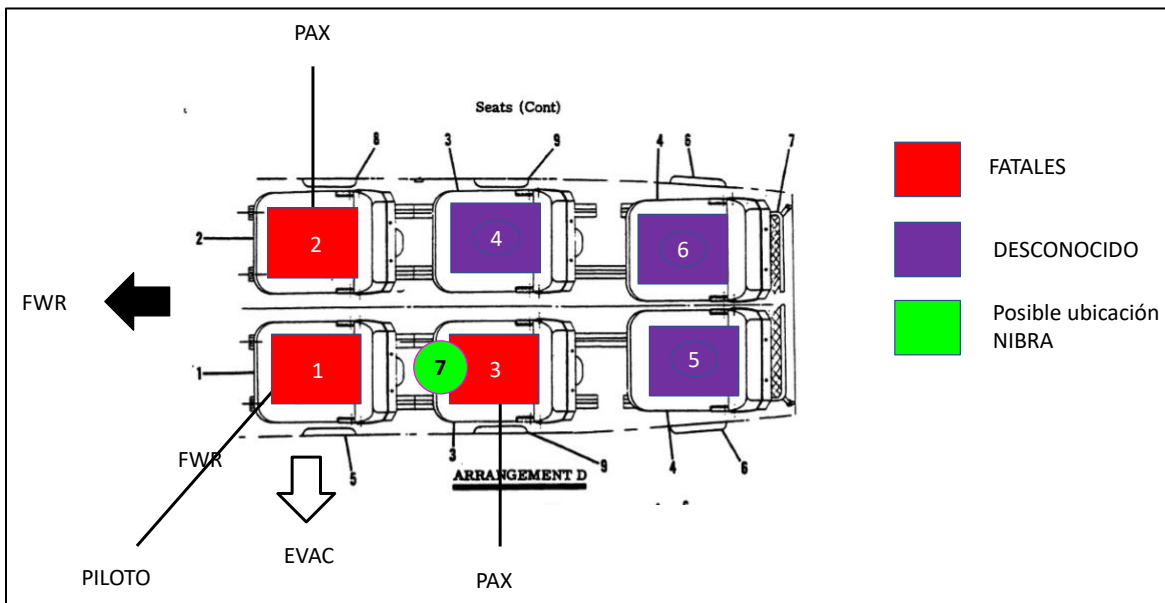
La diagramación de lesiones ocasionadas por el accidente registró lesiones mortales en los ocupantes ubicados en las posiciones 1 (Piloto), 2 (ocupante adulto sexo masculino) y 3 (ocupante adulto sexo femenino).

La silla del ocupante posición 3 presentó desprendimiento de los rieles de la estructura de la aeronave. La investigación se encuentra en espera de los hallazgos forenses para determinar la causa de muerte de los ocupantes.

La silla No. 4 se encontró en posición recta, normal sin inclinación ni desprendimiento. La silla No. 5 se encontró con su espaldar inclinado, con desprendimiento de los rieles de la estructura de la aeronave. La silla No. 6 se encontró en posición recta, con inclinación hacia adelante, sin desprendimiento de la estructura.

Imagen No. 4 – Ubicación ocupantes y nivel de lesión – HK2803

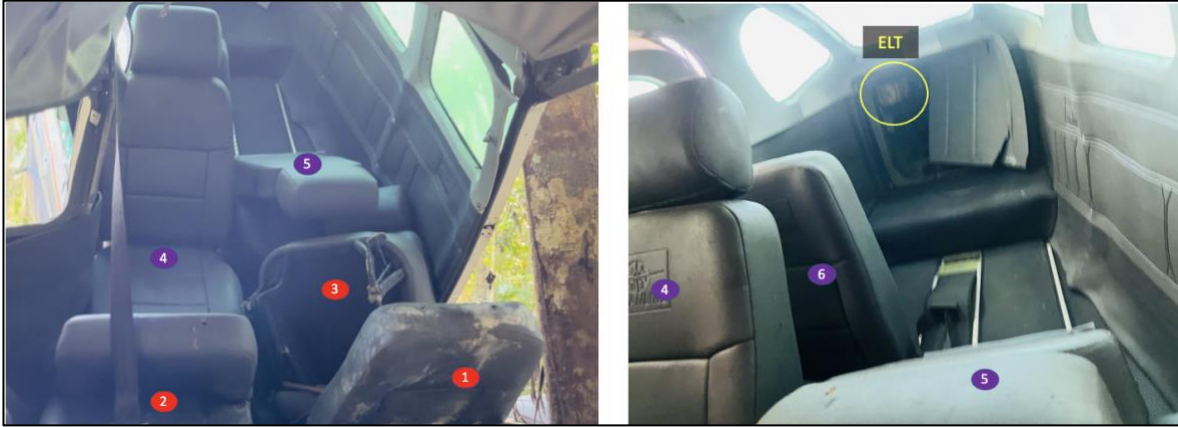
Las sillas 4 y 6 no presentaron desprendimiento a la estructura de la aeronave; su condición no mostraba en ellas deformaciones o golpes por la desaceleración.

La inspección de los restos evidenció en la sección de cabina interior trasera, la apertura del panel cobertor, exponiendo el ELT.

Fotografías No. 4 y 5 – Estado final de sillas y condición de cubierta trasera ELT.
