# **INFORME PRELIMINAR**

## **COL-22- 62-DIACC**

**ATERRIZAJE FORZOSO EN CAMPO NO PREPARADO**

Cessna 150M

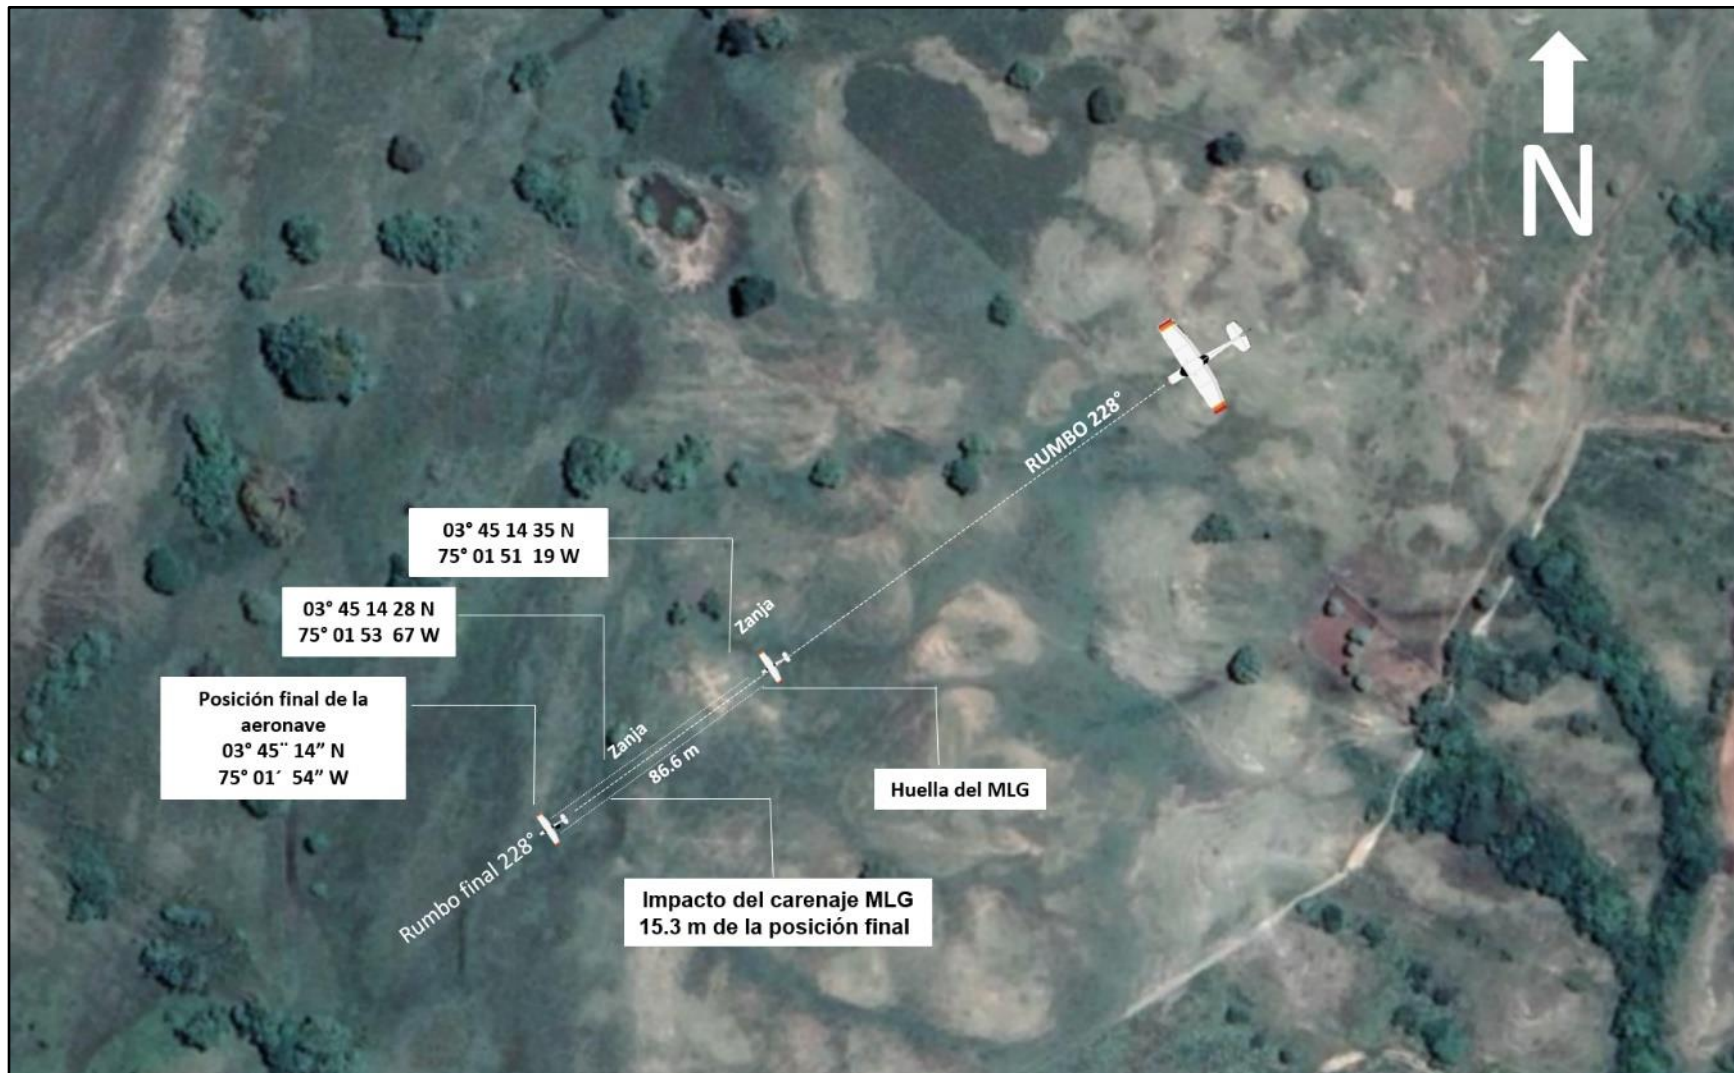
*Imagen No. 3 Croquis del accidente.*

Durante las labores de campo realizadas, se evidenció la huella dejada por los trenes principal de la aeronave y varios golpes contra el terreno, del tren de nariz y del tren principal, contra una zanja ubicada a 15.3 metros de la ubicación final del avión, la que ayudó con la desaceleración de la aeronave, hasta que se detuvo completamente.

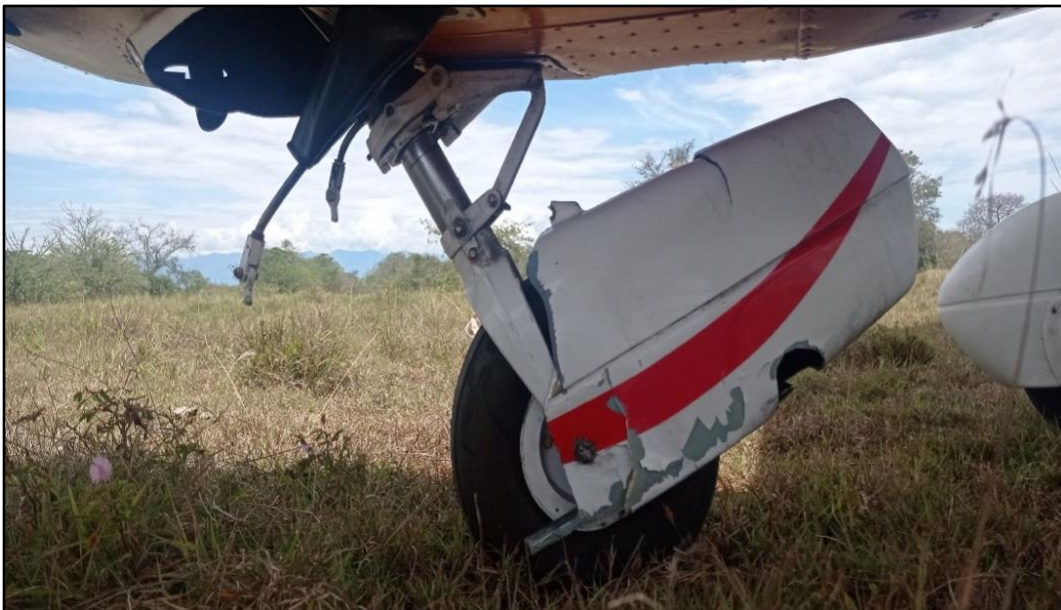
El tren de nariz presentó fractura, desde su soporte principal; sin embargo, permaneció dentro de su anidamiento; no se evidenció pérdida o desprendimiento de componentes. No se encontraron escapes de fluidos.

***Fotografía No. 1 - Fractura y desprendimiento del tren de nariz de la estructura principal.***

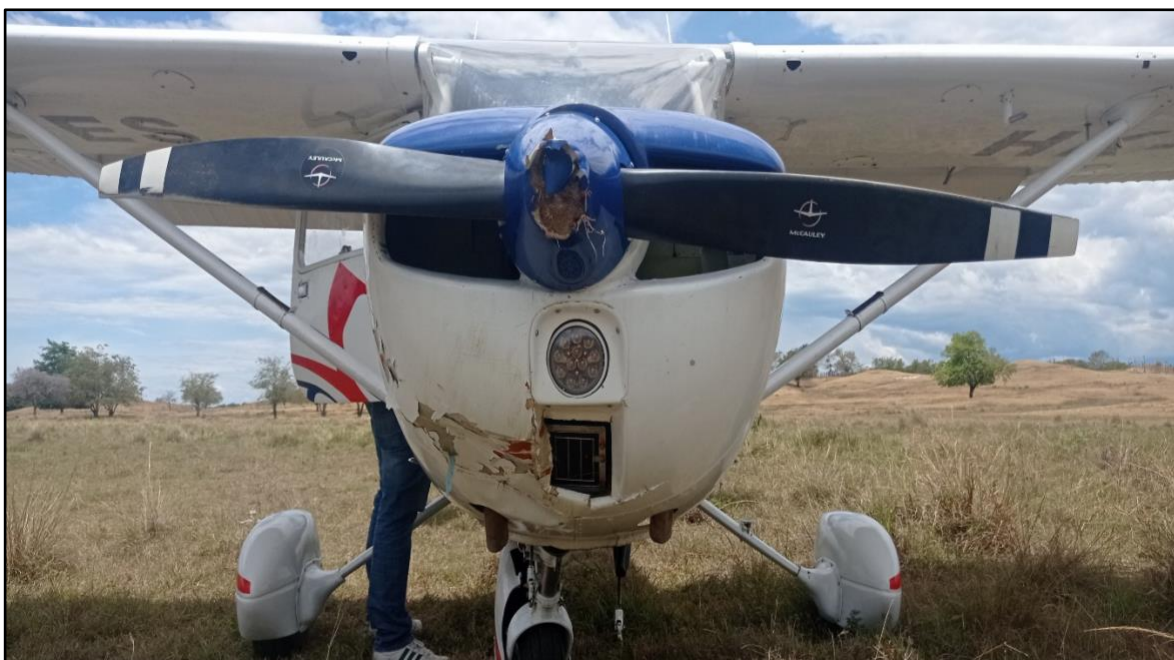
Al parecer el motor tuvo parada súbita, pues mostraba golpes y deformación plástica de la hélice en una de sus palas.

**Fotografía No. 3 - Golpe en el spinner de la hélice.**

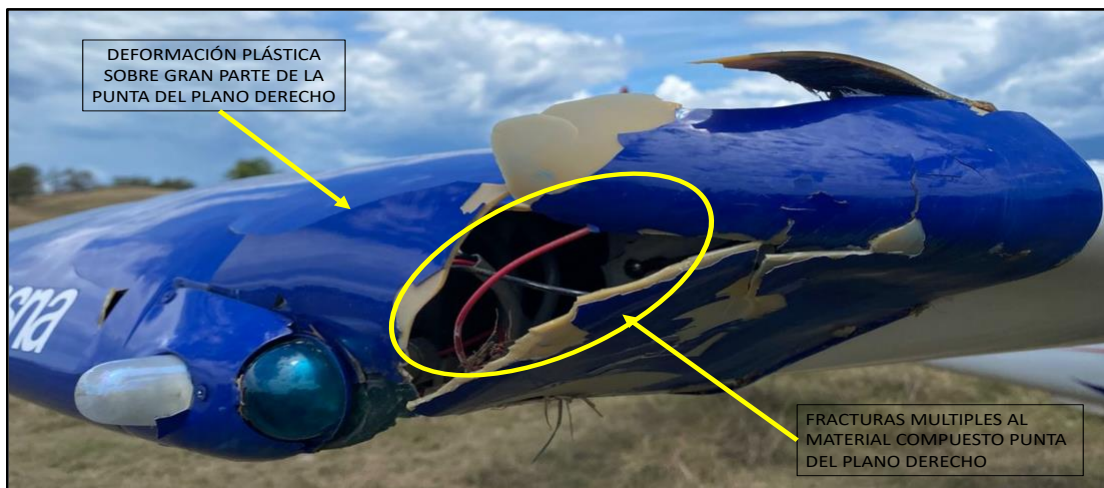
La punta del plano derecho sufrió múltiples golpes, exhibiendo una deformación plástica extensa; además se mostraron múltiples fracturas sin desprendimiento del material. Adicionalmente, se observó que, a casusa de los golpes en la punta del plano, se rompió la luz de posición con deformación de estructura y cizallamiento de los cables eléctricos.

*Fotografía No. 4 - Golpe en la punta del plano derecho.*
