# **INFORME PRELIMINAR ACCIDENTE**

## **COL-23-26-DIACC**

**Vuelo controlado contra el terreno**

**Matrícula HK5346**

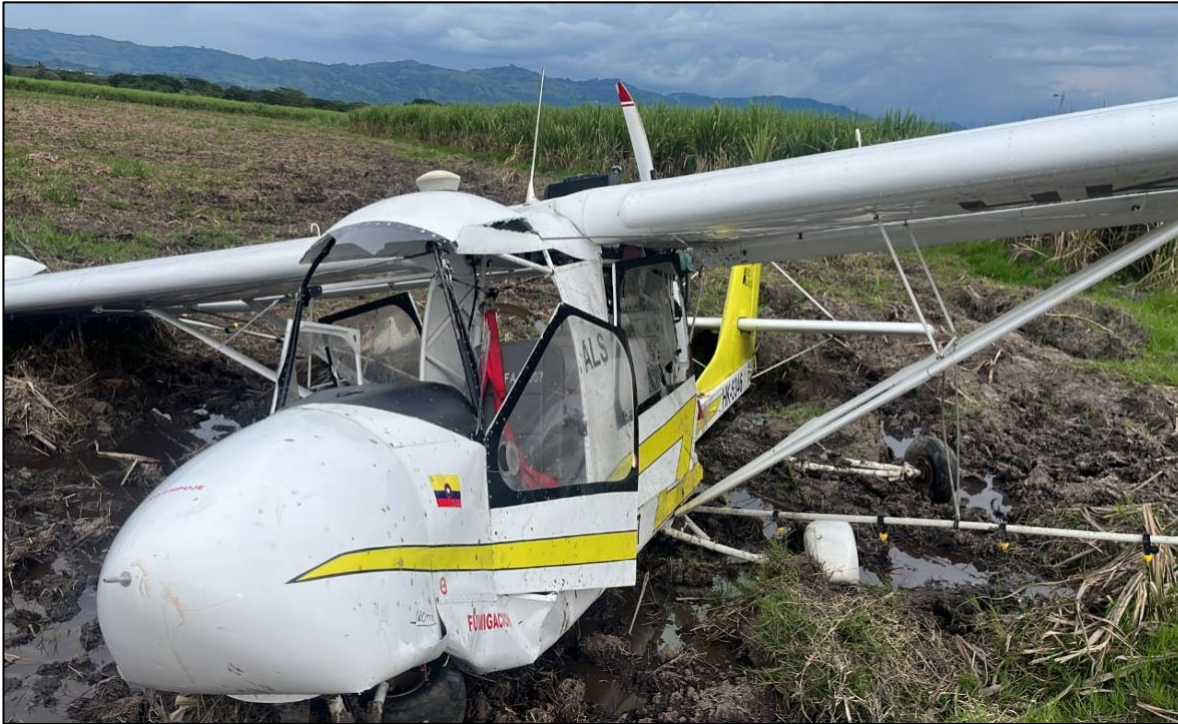
Fotografía No. 1: Posición y condición final de la aeronave HK5346.

- Daños sustanciales por el impacto con las cuerdas y con el terreno.
- Daños en el tren de aterrizaje.

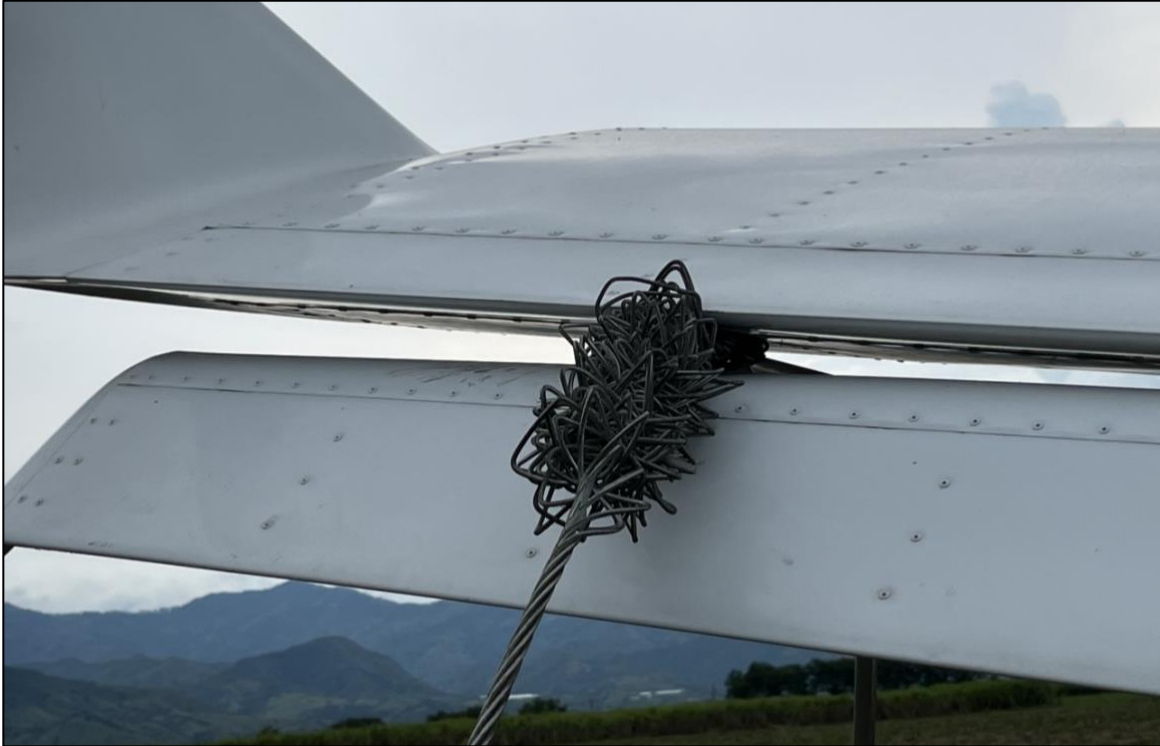
Evidentemente, al virar por la izquierda en descenso hacia el cultivo y al nivelar los planos para realizar la aspersión, la cabina de la aeronave impactó con una cuerda, que se encontró enredada en el plano izquierdo, desacelerando la aeronave y trabando el control de alabeo de la aeronave.

**Fotografía No. 2: Cuerda enredada en el plano izquierdo del HK5346.**

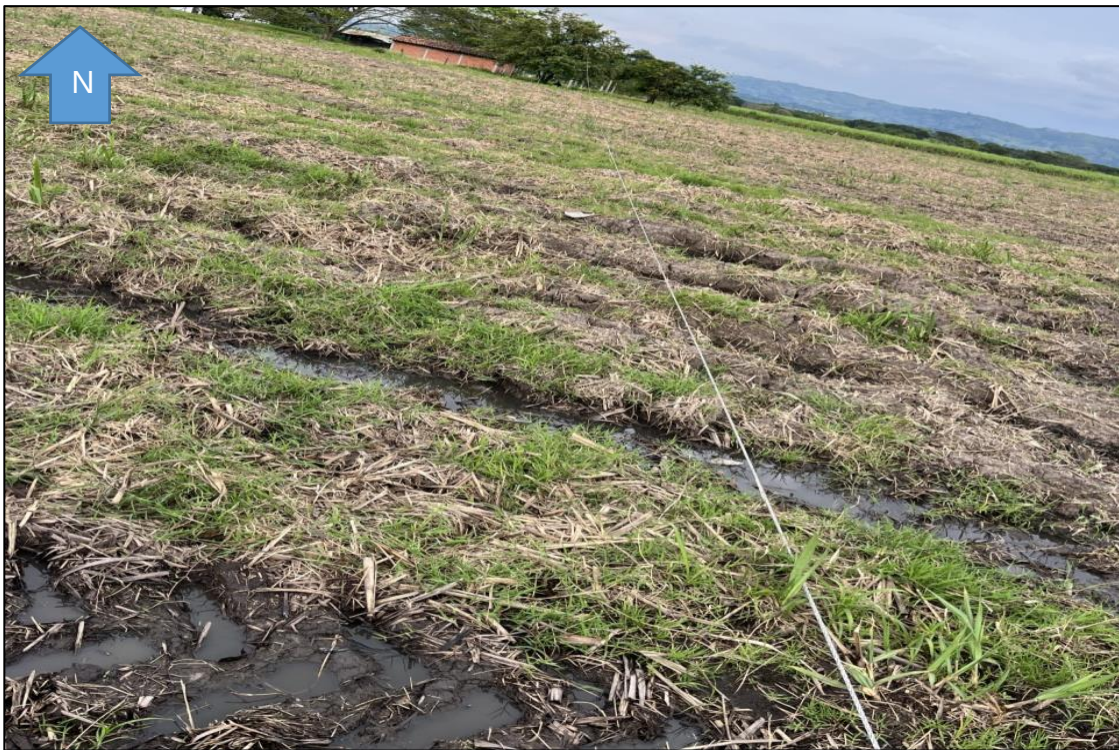
Se estableció que el impacto con el tendido eléctrico se había producido con bajo ángulo de descenso y baja velocidad.

**Fotografía No. 3: Tendido eléctrico caído por la colisión con la aeronave.**

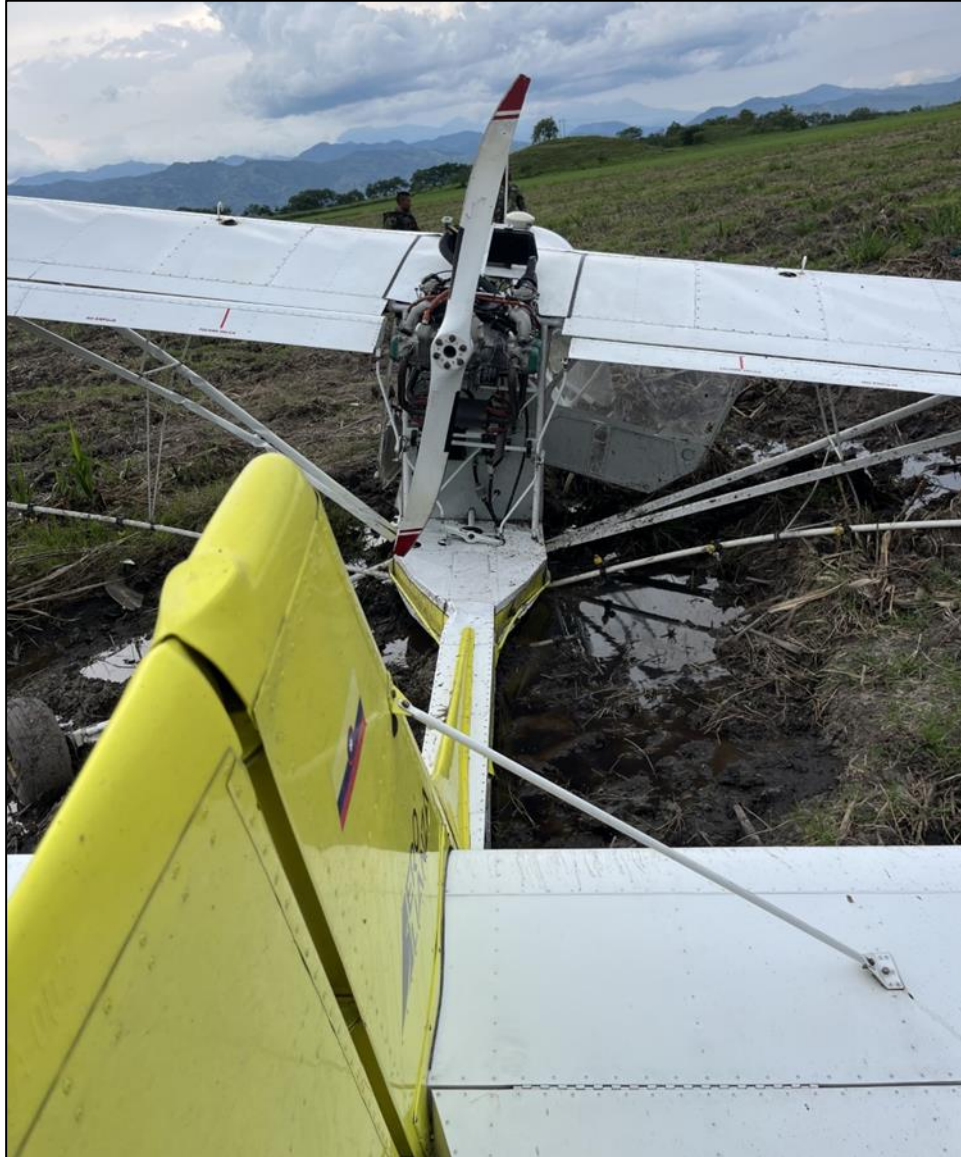
Dentro de la investigación inicial, en campo, se encontró el motor de la aeronave en su bancada sin que presentara escape de aceite o combustible. Tampoco se observaron fracturas de componentes previas al accidente.

Fotografía No. 6: Posición de la planta motriz y hélice de la aeronave.
