# INFORME PRELIMINAR

**COL-23-22-DIACC**

**Aterrizaje Forzoso en campo no preparado**

Matrícula HK1635

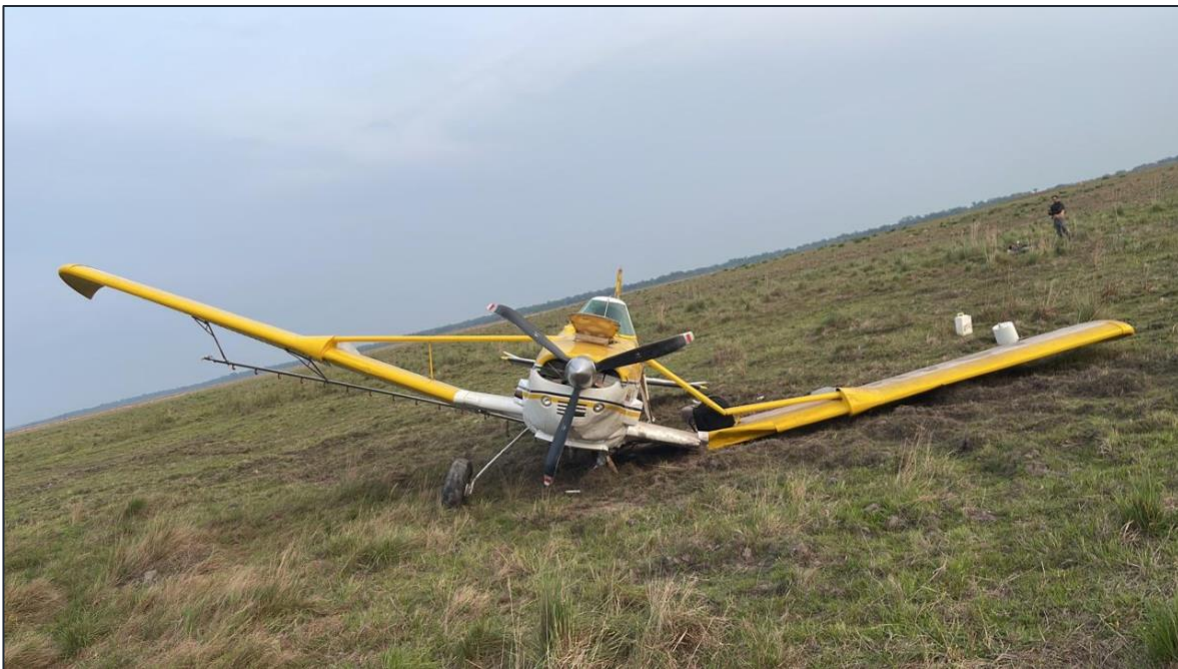
La aeronave se detuvo a 60 m del primer contacto con el terreno. El Piloto abandonó la aeronave por sus propios medios, sin recibir lesiones. La aeronave presentó daños sustanciales.

Fotografía No.1 - Condición final de aeronave HK1635

En la inspección de campo se encontró un punto inicial de interacción de la aeronave contra el terreno, en coordenadas N05°31'27.68" - W71°09'31.45" a 60 m de la posición final. Allí ocurrió el golpe del tren principal izquierdo con el montículo del terreno. Posteriormente, ocurrió la rotura de la estructura del tren izquierdo y la interacción del intradós del plano izquierdo sobre la superficie.

La aeronave efectuó un derrape sobre el terreno durante la cual ocurrió la parada súbita del motor y la fractura parcial del plano izquierdo, cerca de su acople con el fuselaje. Así mismo, la desaceleración provocó la deformación estructural del empenaje.
