# INFORME PRELIMINAR **ACCIDENTE**

COL-23-39-DIACC

Probable desintegración en vuelo

Cessna T210N

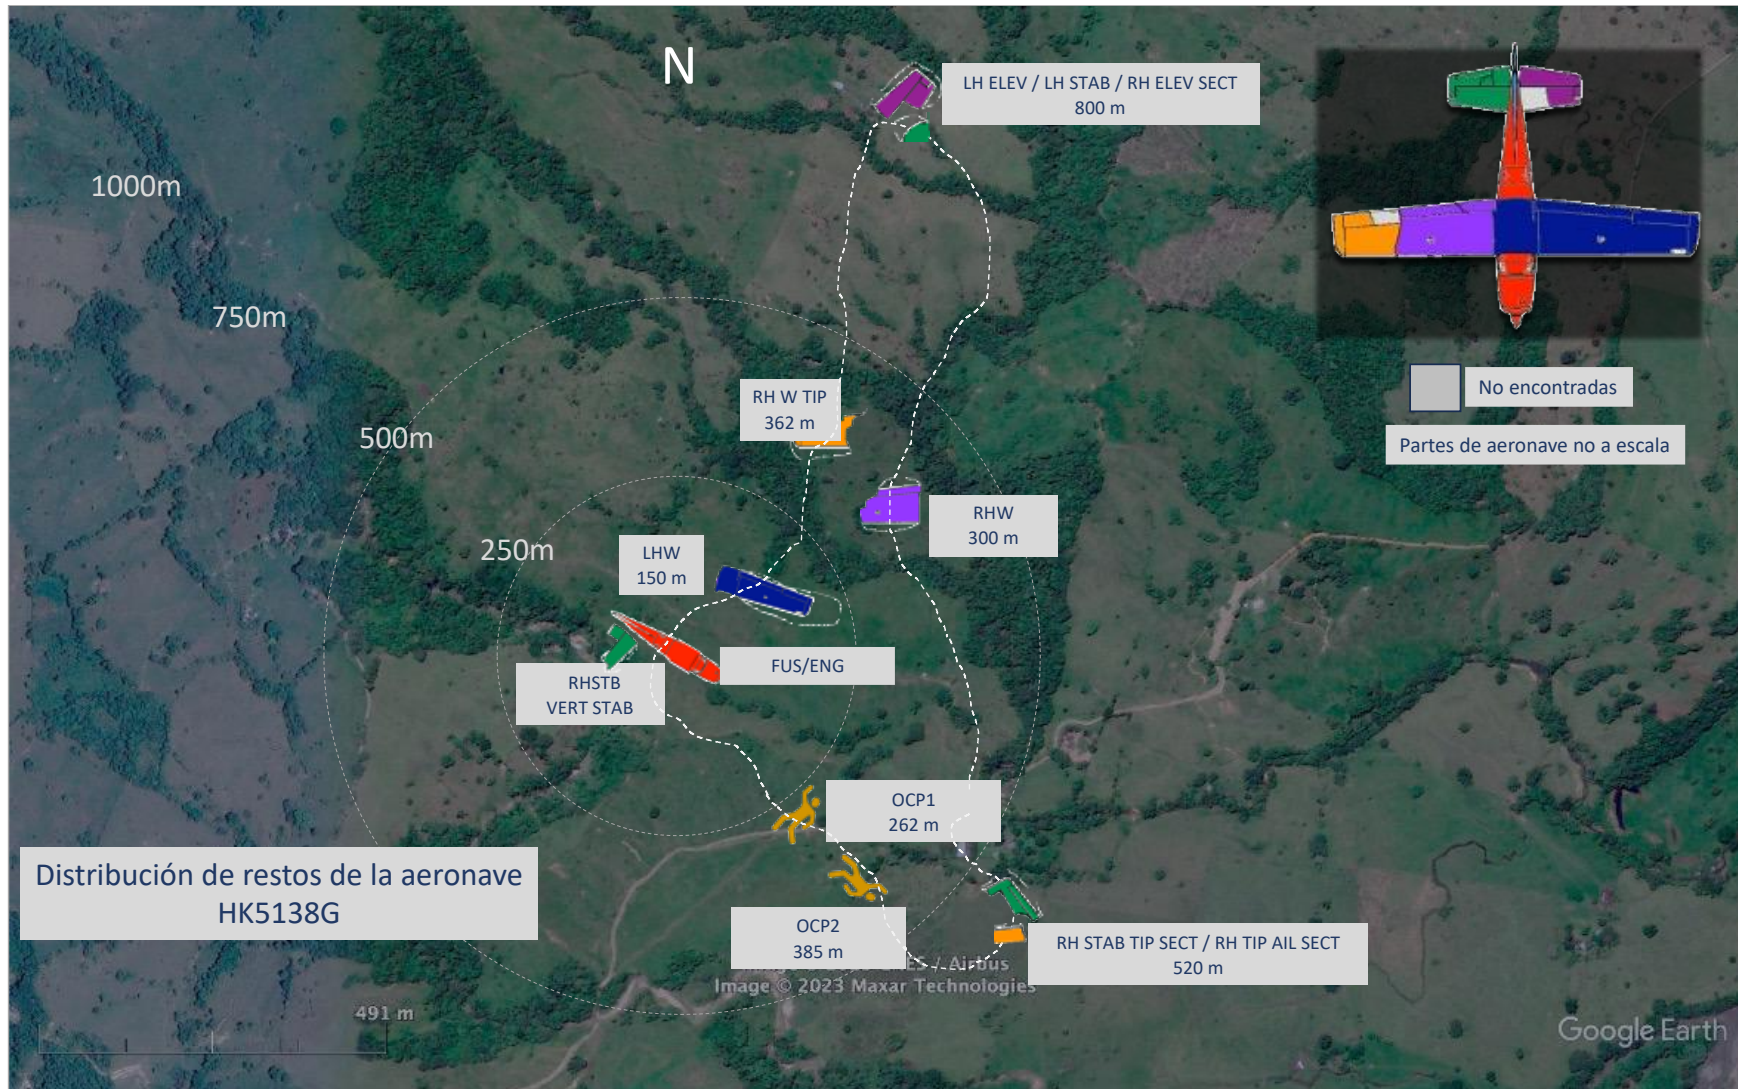
**Imagen No. 2: Ubicación de los restos de la aeronave HK-5138G).**

En la inspección de campo se hizo evidente que las partes desprendidas de la aeronave estaban ubicadas en un patrón circular, centradas en el sitio en donde impactó finalmente la aeronave.

En esta escena principal se encontraron: el fuselaje, la planta motriz, el estabilizador derecho y el estabilizador vertical.

El plano izquierdo quedó ubicado a 150 metros del fuselaje; la estructura se encontró completa con parte del techo de la cabina adherida a él.

El plano derecho fue encontrado a 300 metros del fuselaje; solo se encontraron ¾ partes de este componente.

La punta del plano derecho se halló a 362 metros del fuselaje, completa.

El elevador y el estabilizador horizontal izquierdo fueron encontrados a 800 metros del fuselaje; estas superficies estaban separadas; sin embargo, este hallazgo puede no ser exacto, teniendo en cuenta que las partes fueron removidas del perímetro del accidente por un morador de la zona que las guardó en su casa, cercana al sitio del accidente.

El elevador y estabilizador horizontal izquierdo quedaron ubicados a 520 metros del fuselaje, separadas.

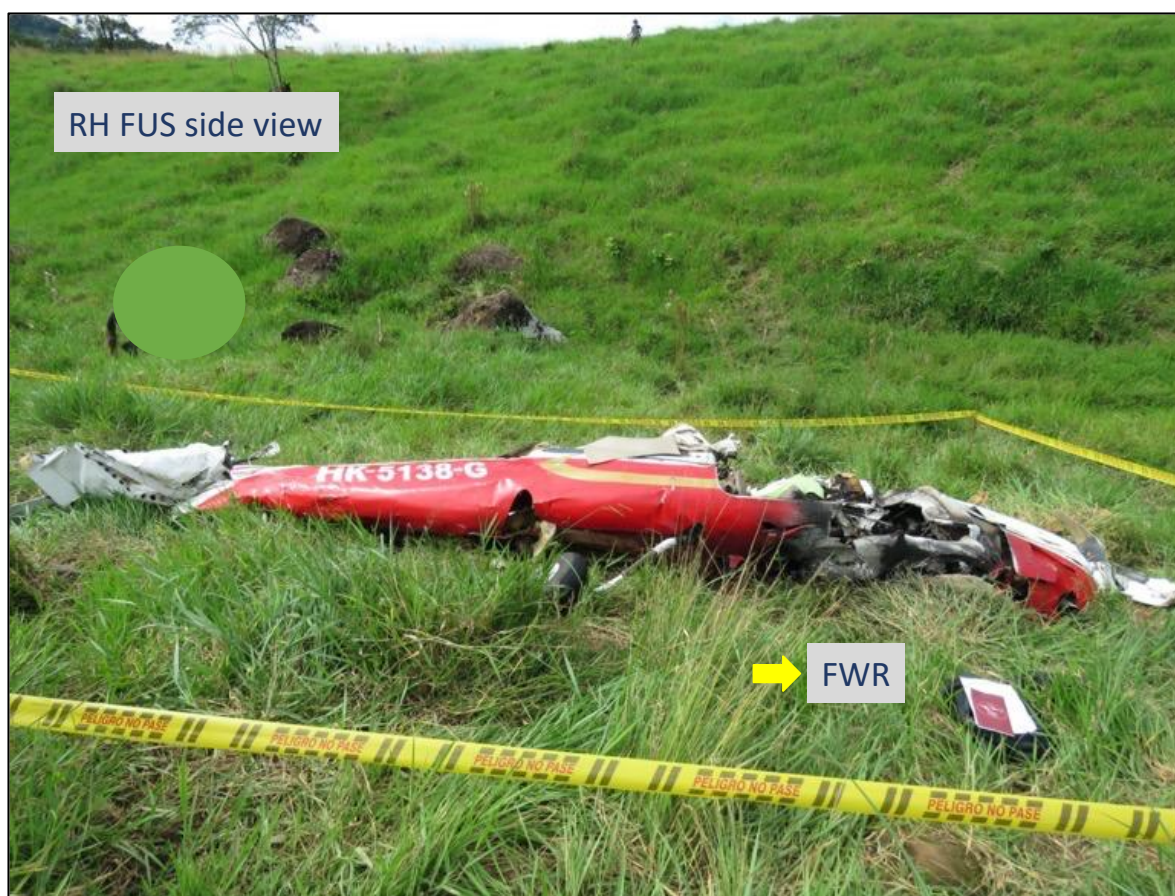
Después del impacto contra el terreno se produjo el incendio de la aeronave que se concentró en la cabina de pasajeros.

El fuselaje terminó volcado hacia el lado izquierdo.

**Fotografía No. 1: Estado final del fuselaje, HK5138G.**

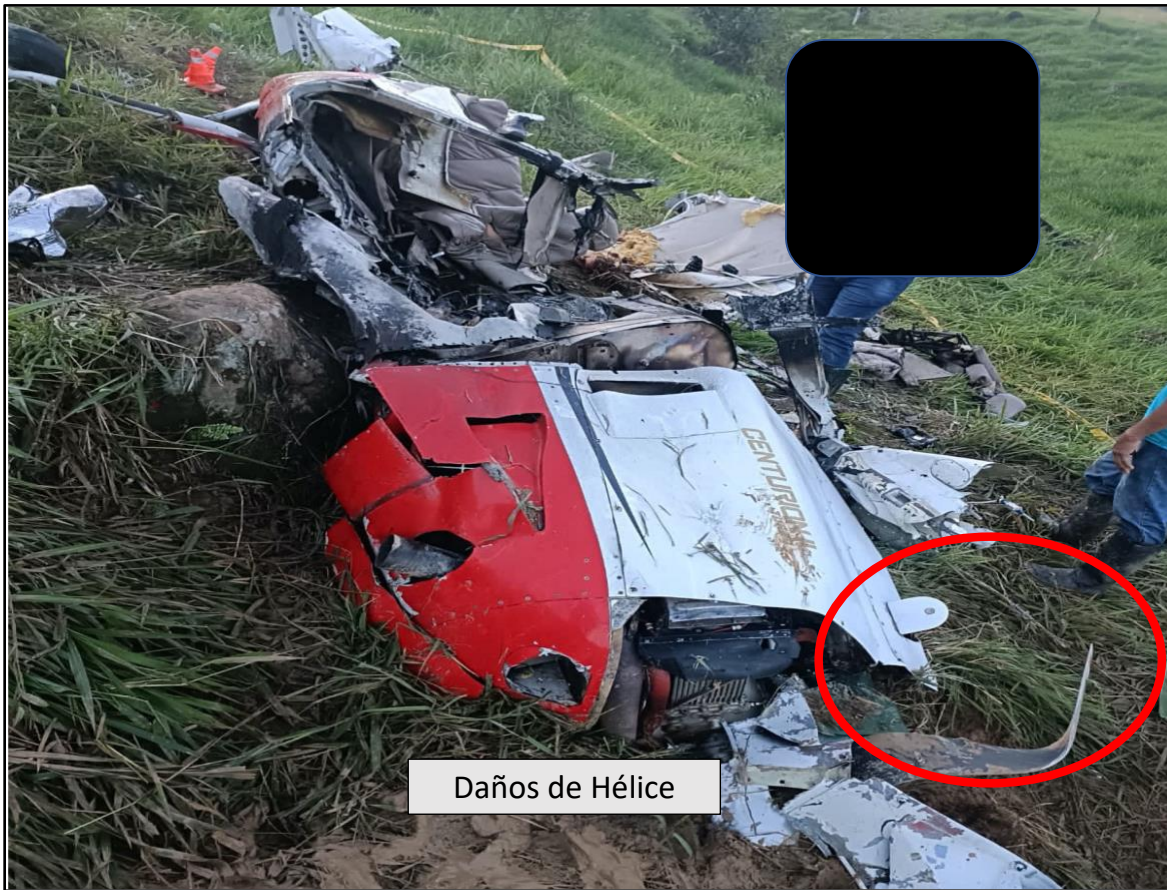
El motor se encontró íntegro con todos sus componentes; sin embargo, al retirar el cobertor se encontraron los magnetos desprendidos de los soportes; no se identificaron escapes de aceite o de combustibles.

*Fotografía No. 2: Condición del motor y daños en la hélice, HK-5138G.*

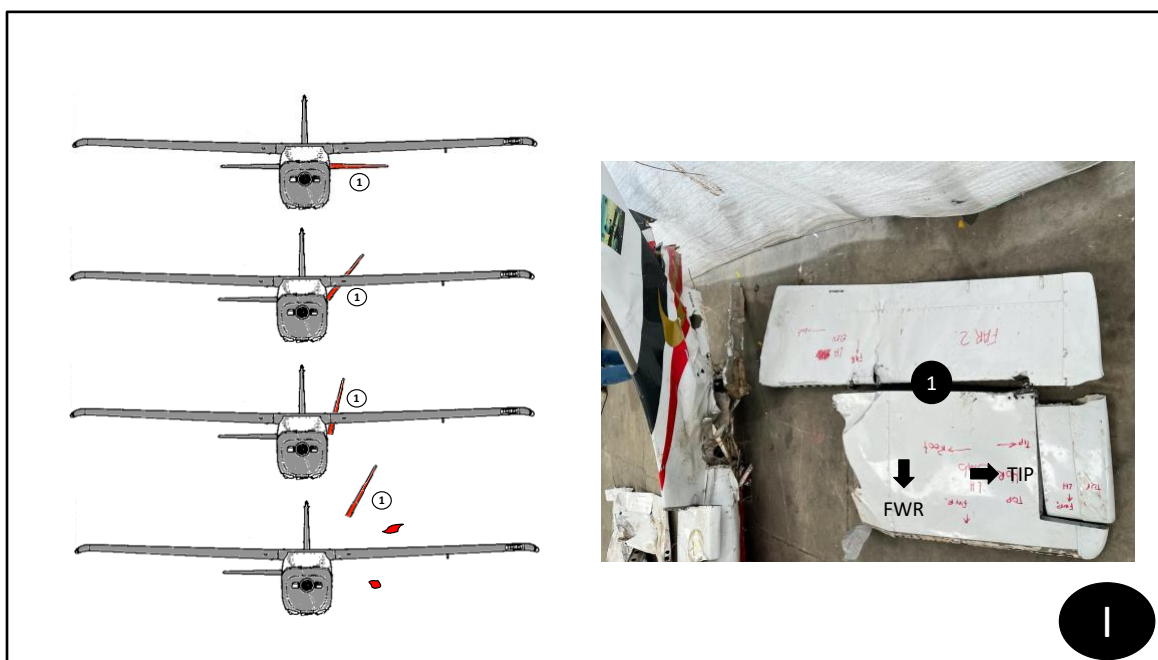
Presenta fractura, deformación plástica y desprendimiento de una parte del estabilizador horizontal izquierdo por concentración de esfuerzos ascendentes en un solo punto, evidenciado en la estructura de soporte de la superficie.

**Fotografía No. 3: Desprendimiento estabilizador horizontal izquierdo de la aeronave HK-5138G.**

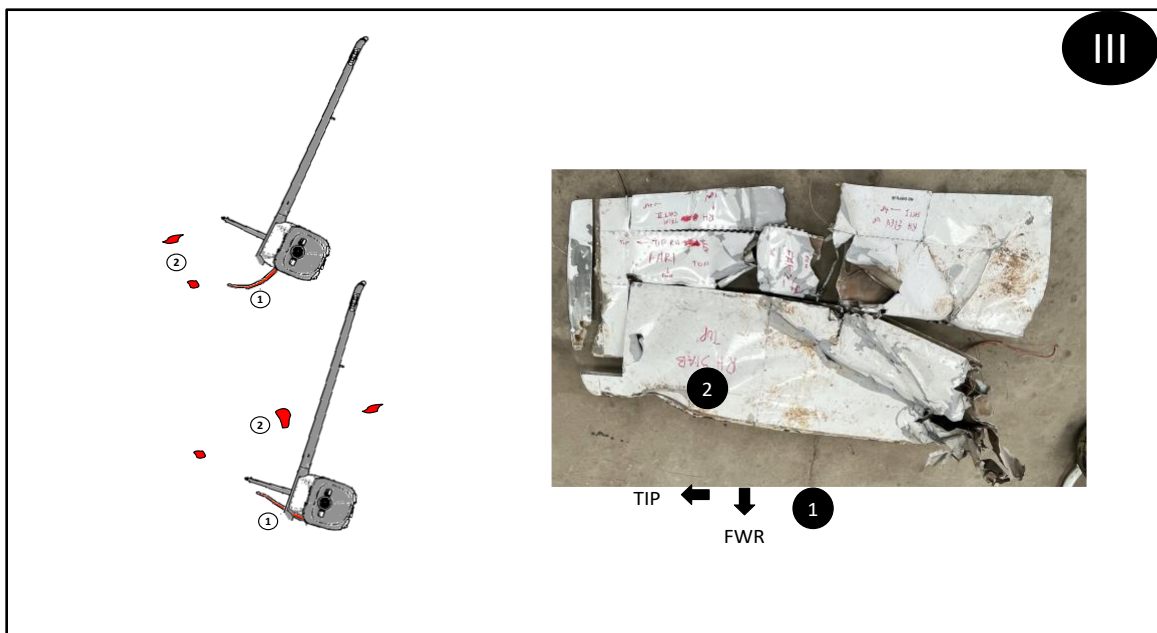
El estabilizador horizontal derecho, se encontró unido al soporte principal adjunto al fuselaje. Se identificó deformación plástica de los materiales, y evidencia de sobre carga mecánica en la estructura de la superficie de vuelo, sobre pasando los límites de elasticidad.

**Fotografía No. 4: Deformación del estabilizador horizontal derecho, HK-5138G.**

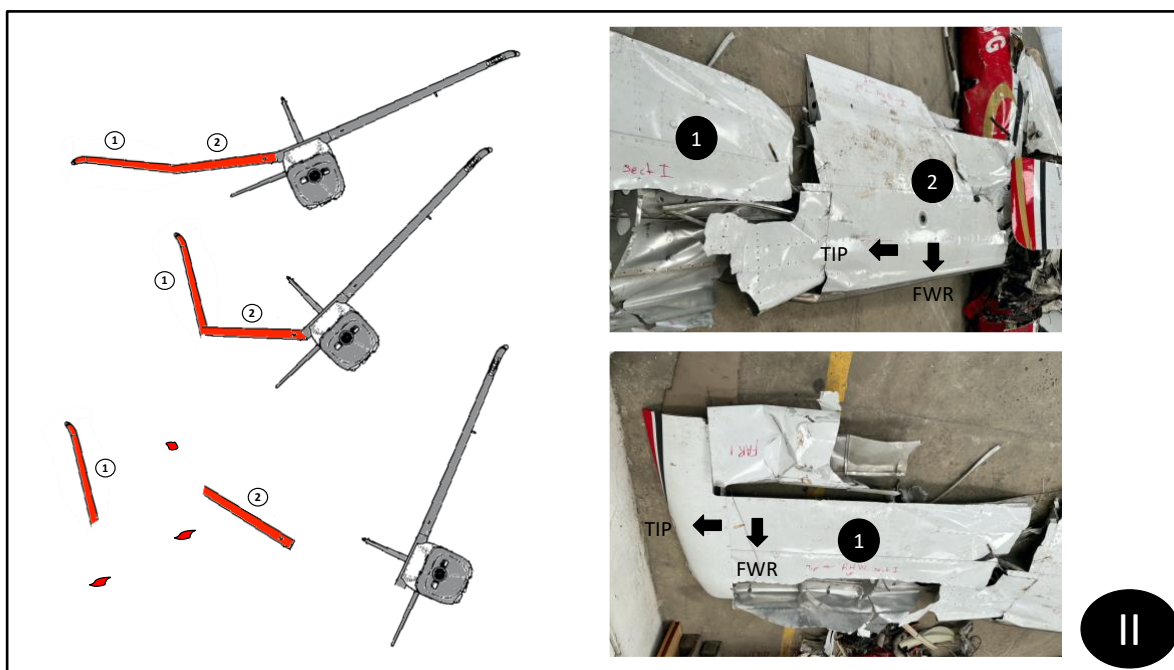
El plano derecho tuvo una fractura súbita, además del desprendimiento de su raíz o soporte principal. Se evidenció deformación plástica de la piel como consecuencia de la transferencia de energía durante la caída de la aeronave.

Como consecuencia de la transferencia de energía durante la caída de la aeronave, se concentraron esfuerzos en la zona más débil del plano, generando una deformación mecánica en la punta del plano. La posición de flap en este plano, se encontró en posición cero con libre movimiento, teniendo en cuenta que los cables de transferencia de movimiento estaban rotos.

El alerón de esta superficie se encontró fracturada en varias partes, con evidencia de un patrón de rotura ascendente. Evidencia de fractura en un patrón de rotura descendente.

**Fotografía No. 5: Fractura total plano derecho, HK-5138G.**

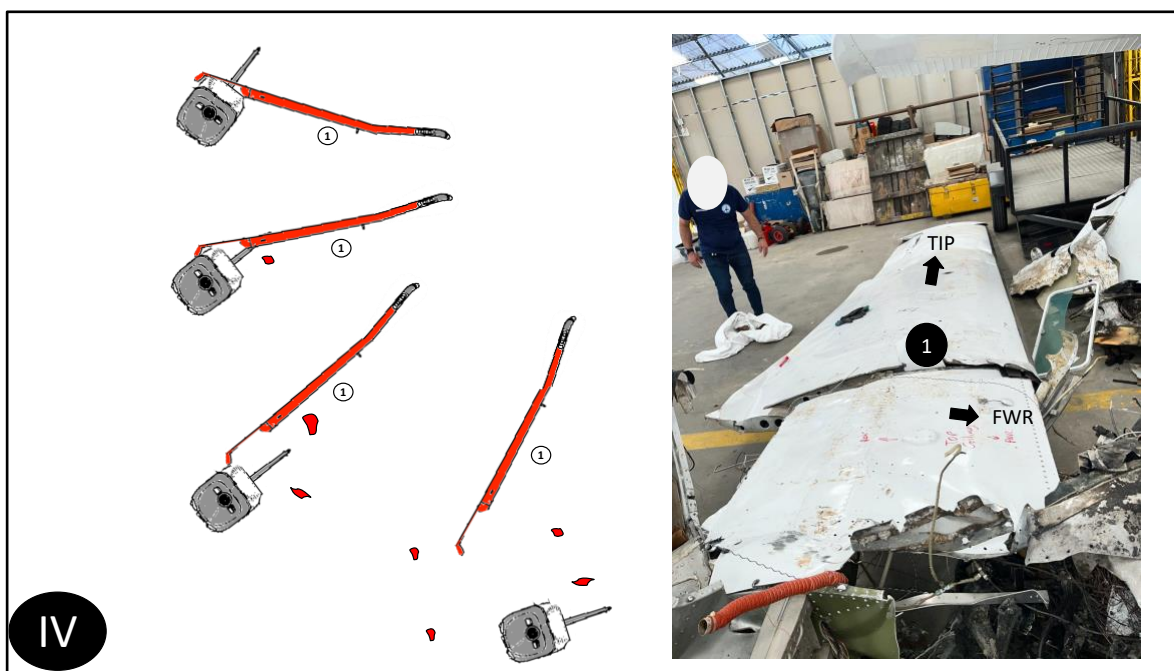
El plano izquierdo se encontró completo además de estar integrado el alerón y el flap y todo el techo de la cabina, con deformación plástica y evidencia de sobre cargas mecánicas en la superficie más débil del plano donde se concentró características de la transferencia de energía de acuerdo con la dinámica de caída.

El flap y el alerón de este lado estaban en 0°, con libre movimiento debido a la fractura del cable que transfiriere movimiento mecánico.

**Fotografía No. 6: Fractura total plano izquierdo, HK-5138G.**

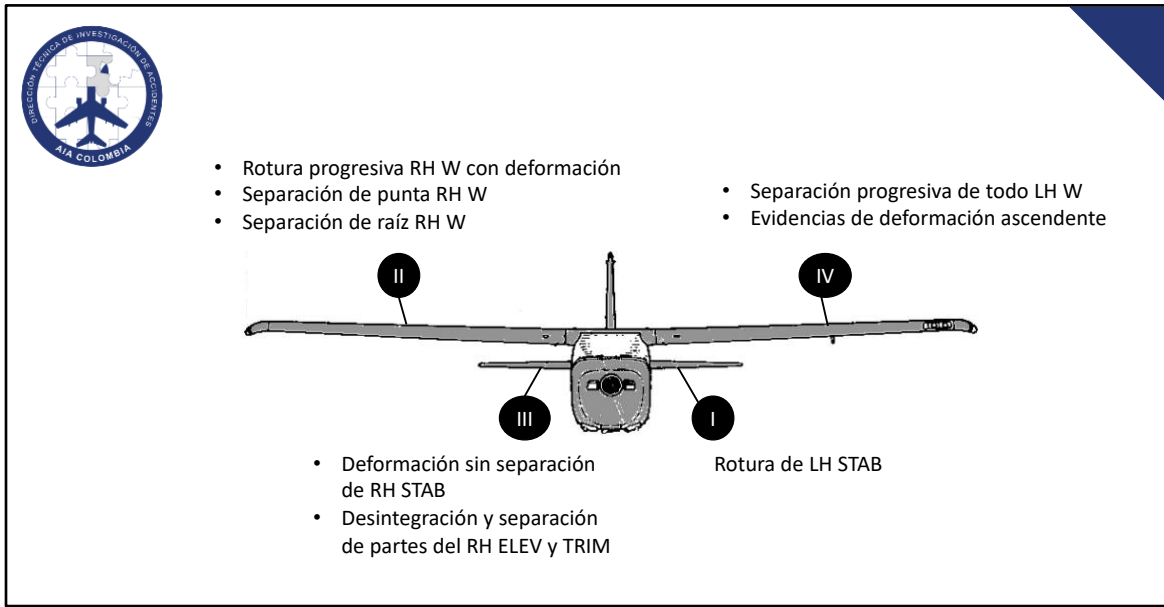
A continuación se presenta una hipótesis de la secuencia de una probable desintegración en vuelo, con base en la ubicación y estado de los componentes de la aeronave.

*Imagen No. 3: Posible dinámica de desintegración en vuelo, HK-5138G.*

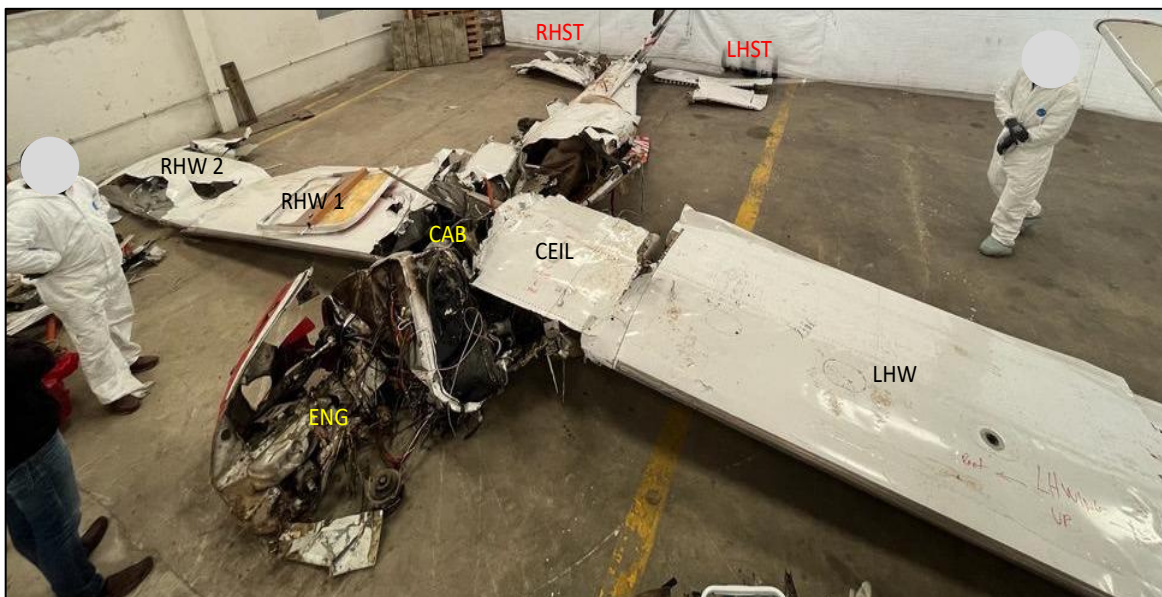
La Dirección Técnica de investigación de Accidentes y el equipo investigador, determinaron la necesidad de efectuar la reconstrucción bidimensional de los restos de la aeronave HK-5138, como método complementario para identificar la secuencia y la dinámica de desprendimiento de los componentes de la aeronave en vuelo.

En efecto, esta actividad se cumplió en el Aeropuerto de Guaymaral, el 24 de julio, y además, permitió identificar la zonas de mayor concentración de esfuerzos durante la desintegración, útil para segmentar la estructura y efectuar análisis de falla de los materiales, y descartar o ratificar posibles fallas en la estructura.

*Fotografía No. 7: Proceso de reconstrucción de resto aeronave HK-5138G.*

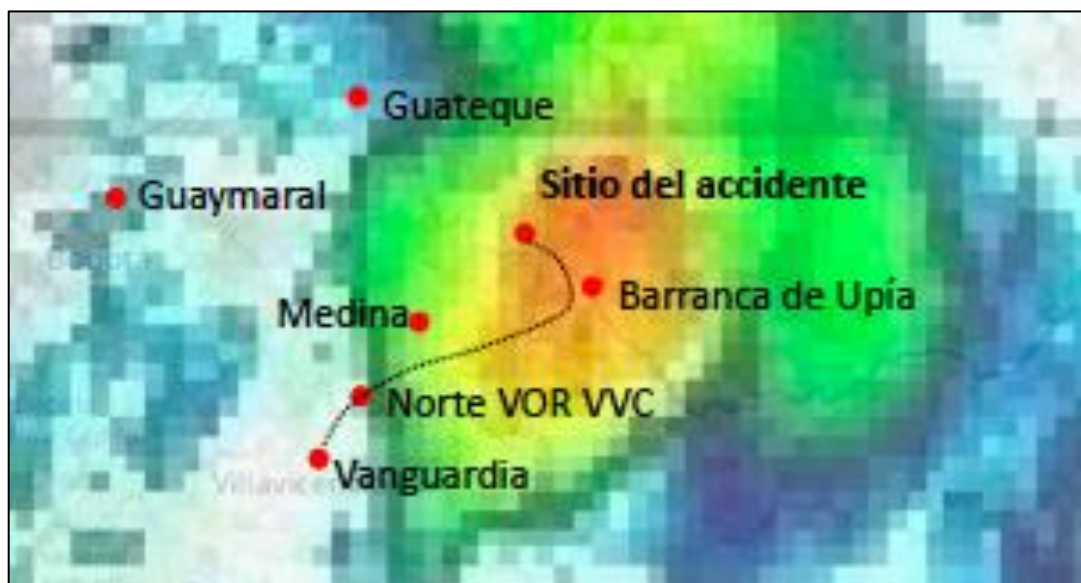
En el sector que comprendía la ruta VFR propuesta en el Plan de Vuelo por la aeronave matrícula HK 5138G, y para el período durante el cual se desarrolló el vuelo, se presentaba un sistema convectivo de baja presión, asociado a nubes cumuliformes, que generaba condiciones adversas, por la presencia de fuertes tormentas.

El sistema atmosférico de baja presión antes descrito, estaba asociado a un sistema cumuliforme que alcanzaba una altitud aproximada de 32.000 pies, y una extensión aproximada de 120 kilómetros en el plano horizontal. Estos hallazgos se obtuvieron de la lectura de imágenes satelitales de los canales Visual, Infra rojo y Vapor de Agua.

*Imagen No. 4: Condiciones meteorológicas generales del área del vuelo y sitio del accidente  
Imagen satelital en canal IR, 19 de julio de 2023, 13:10 UTC. (Fuente: sigma.cptec.inpe.br)*
