# **INFORME PRELIMINAR**

## **COL-23-10-DIACC**

**Posible pérdida de potencia y aterrizaje de emergencia**

**Matrícula HK4750**

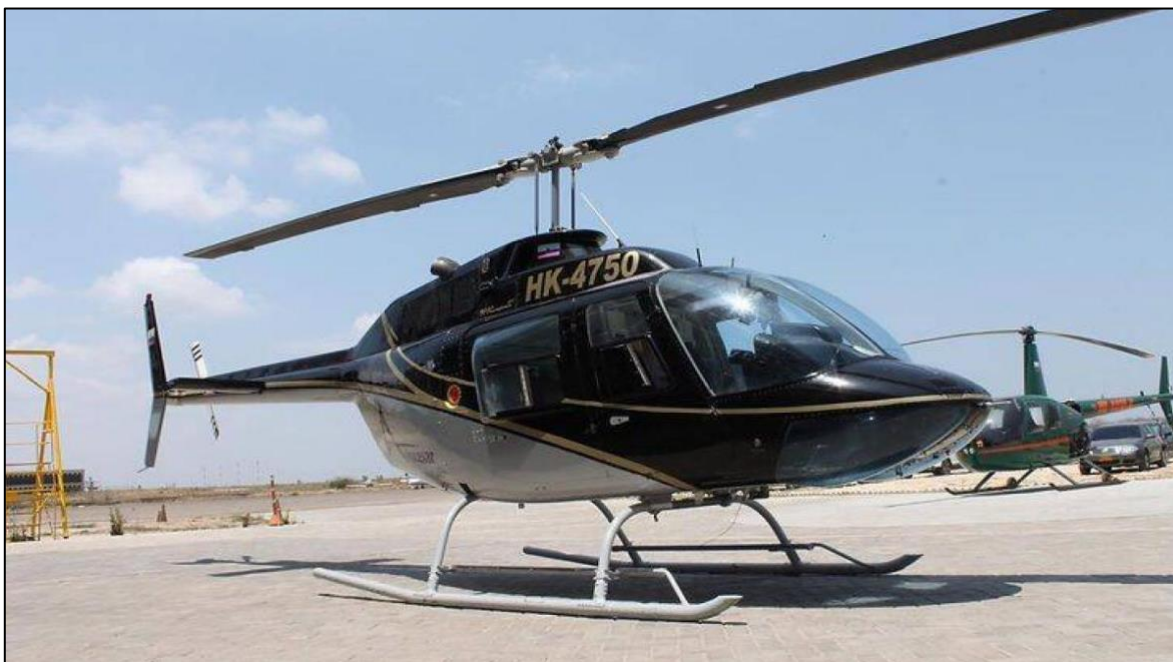
Cuando el Investigador a Cargo arribó al sitio, solamente se pudo recuperar el rotor de cola. Como resultado del accidente y posterior incendio, la aeronave terminó destruida.

Fotografía No. 1 - Helicóptero HK4750.

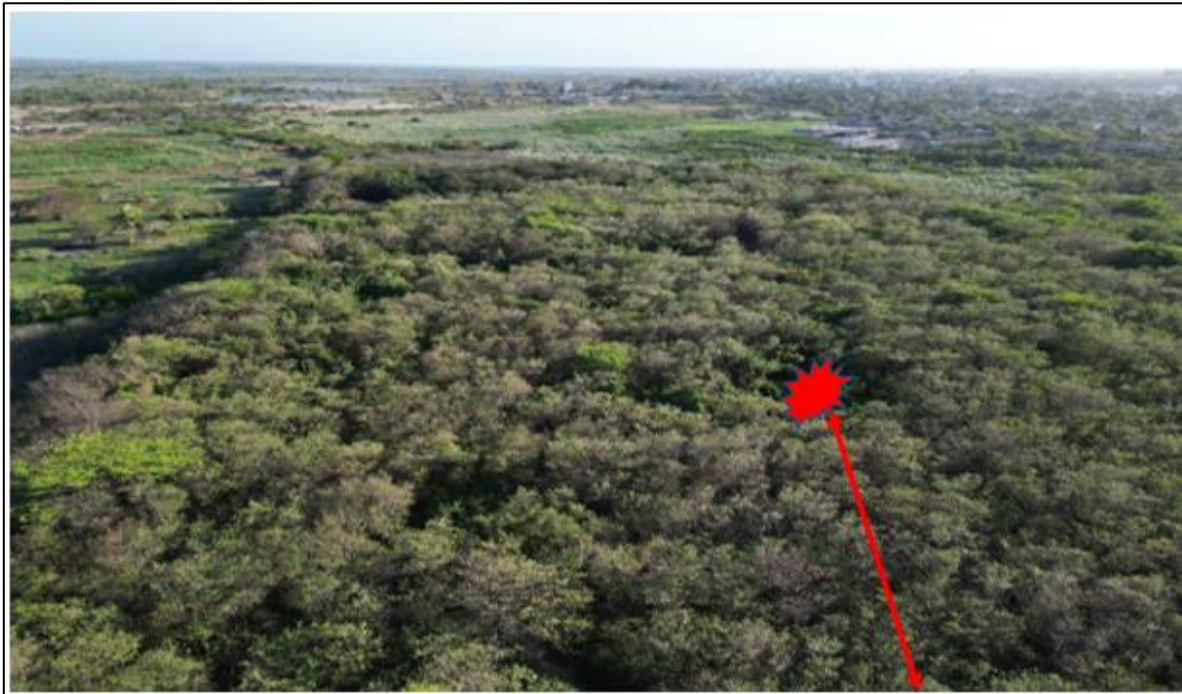
Fotografía No. 3 - Lugar de la caída del Helicóptero.

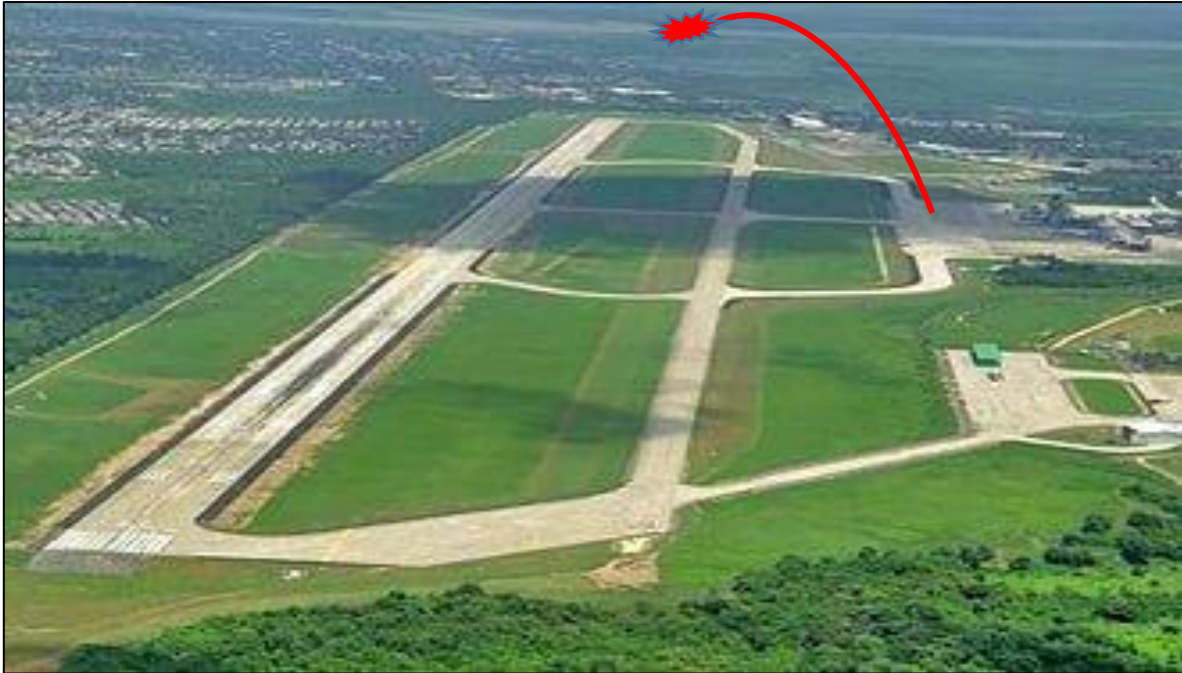
Fotografía No. 4 – Punto de despegue y trayectoria del helicóptero.

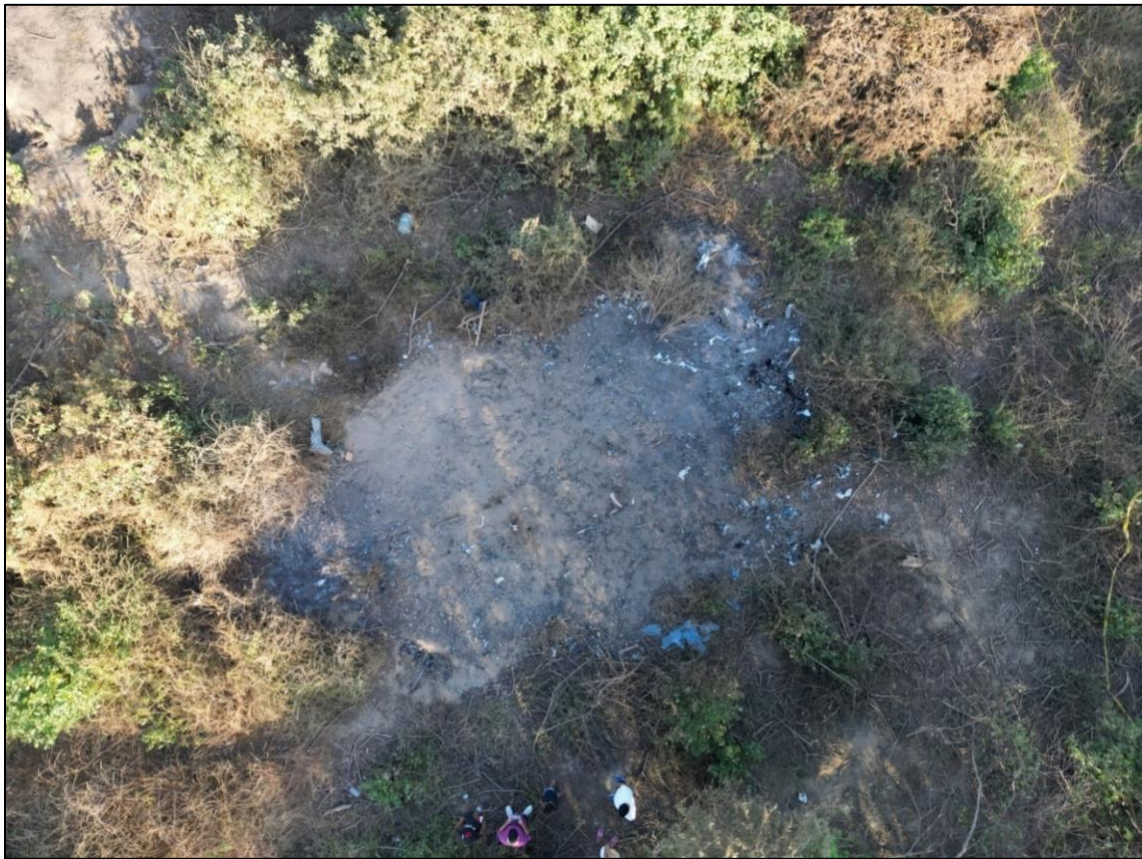
Cuando a las 18:45 HL llegó al sitio personal de la Autoridad Aeronáutica acompañado de la Policía Nacional, se percató que partes importantes de la aeronave tales como la planta motriz, la transmisión y las palas del rotor principal, no se encontraban el lugar.

Fotografía No. 5 - Área del accidente de la aeronave, sin mayores restos del Helicóptero.

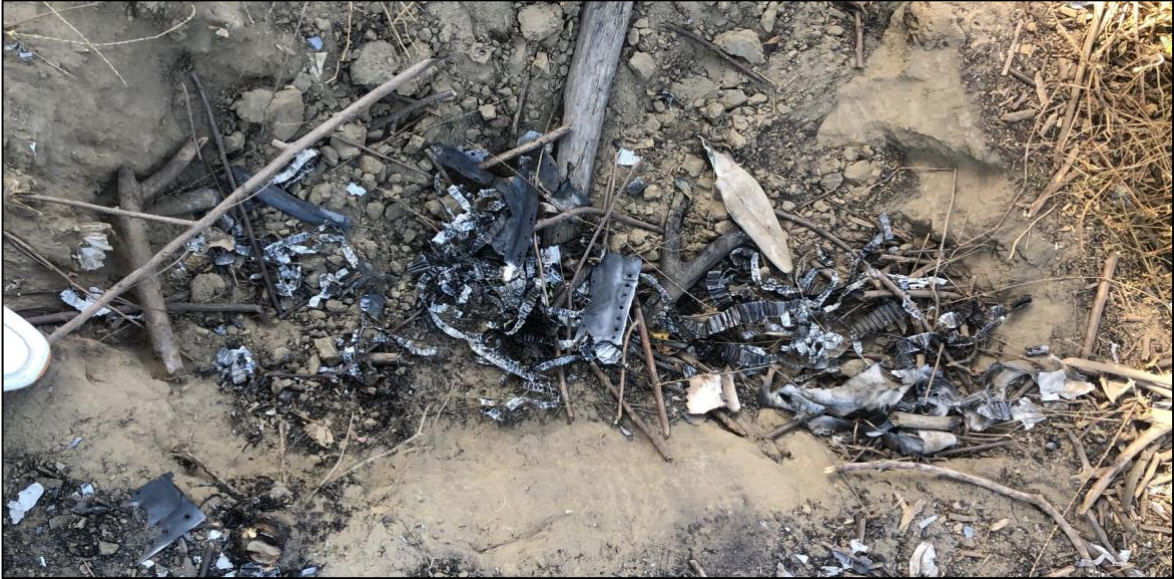
Fotografía No. 6 - Únicos restos encontrados en el lugar del accidente.
