# **INFORME PRELIMINAR**

## **COL-22-79-DIACC**

**Pérdida de altura y colisión contra el terreno posterior al despegue**

**Piper 31-350**

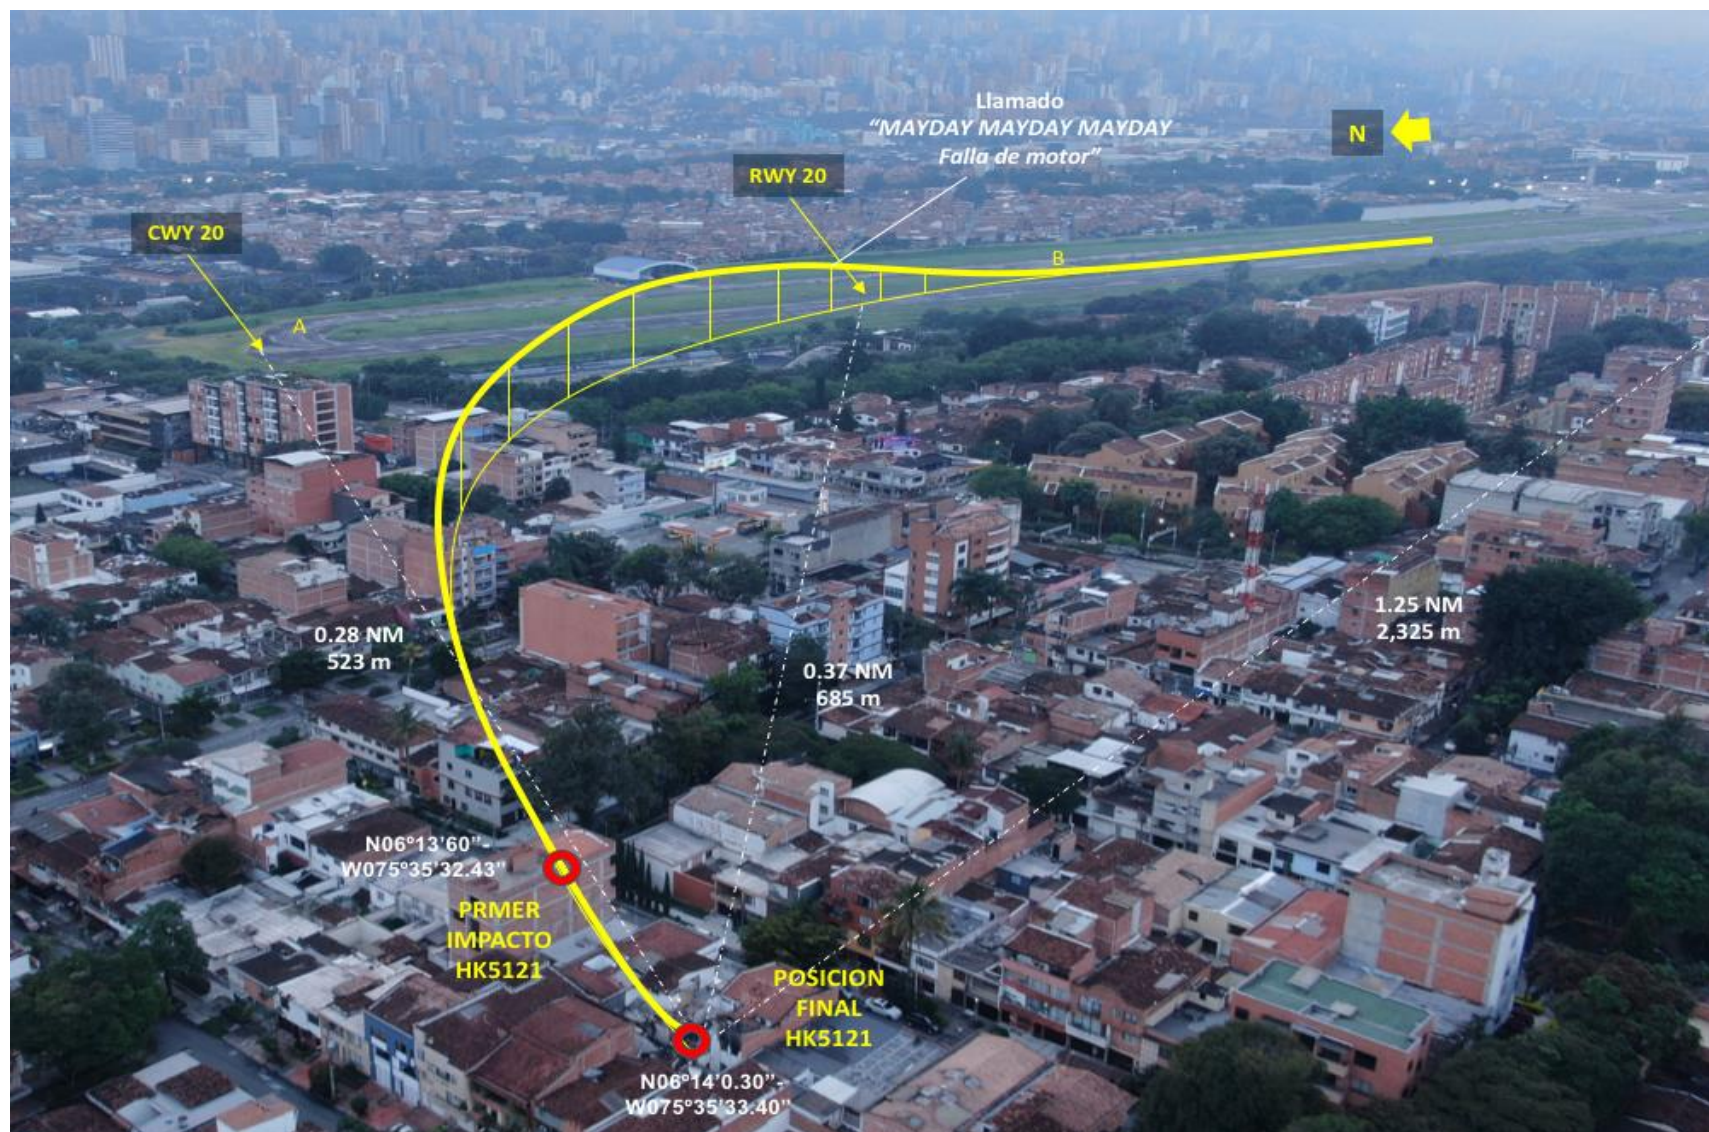
El sitio del accidente se ubicó en área urbana residencial en la ciudad de Medellín, Antioquia, en el barrio Belén Rosales, a 685 m y curso 328° de la cabecera 20 del aeropuerto Enrique Olaya Herrera, y a 523 m y curso 306° de la cabecera de la pista CWY 20, en coordenadas N06°14'0.30"- W075°35'33.40", a una elevación de 4,902 pies ASL, con rumbo final 190°

Fotografía No. 1 – Ubicación del sitio del accidente de la aeronave HK5121 con referencia a la pista SKMD

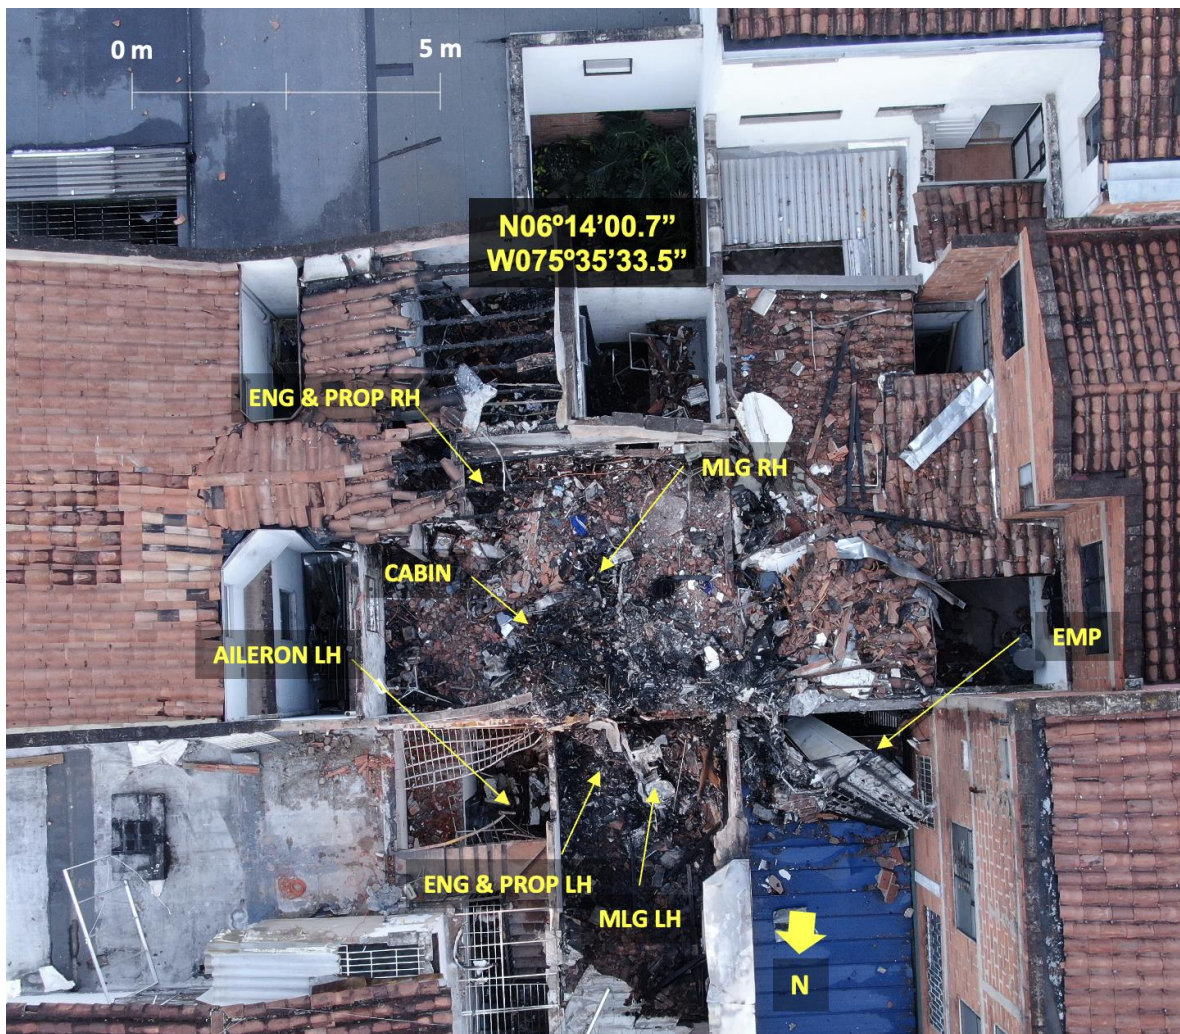
Los restos principales de la aeronave, identificados como la estructura de cabina de mando (CABIN) y pasajeros, junto con el motor y hélice derechos (ENG & PROP RH), el tren principal derecho (MLG RH) y el plano derecho, quedaron ubicados en el tercer piso de una edificación de 6.3 m de alto

El motor y la hélice izquierdos (ENG & PROP LH), el tren de aterrizaje principal izquierdo (MGL LH) y la estructura del plano izquierdo, yacían cerca de los restos principales, en otra edificación, en un segundo piso de 2.25 m de alto.

Contiguamente a estos restos, y ubicados en un primer piso, reposaba una pequeña sección estructural del plano izquierdo, con el alerón instalado (AILERON LH), desprendido desde el inicio del alerón hacia la punta del plano, y el *spinner* de la hélice del motor izquierdo, junto con dos puertas que hacían parte del costado izquierdo de la aeronave.

El empenaje de la aeronave (EMP) quedó ubicado 4.5 m de la cabina de mando, sobre otra edificación, cerca al suelo en posición parcialmente invertida.

Fotografía No. 2 – Ubicación restos aeronave HK512, vista superior.

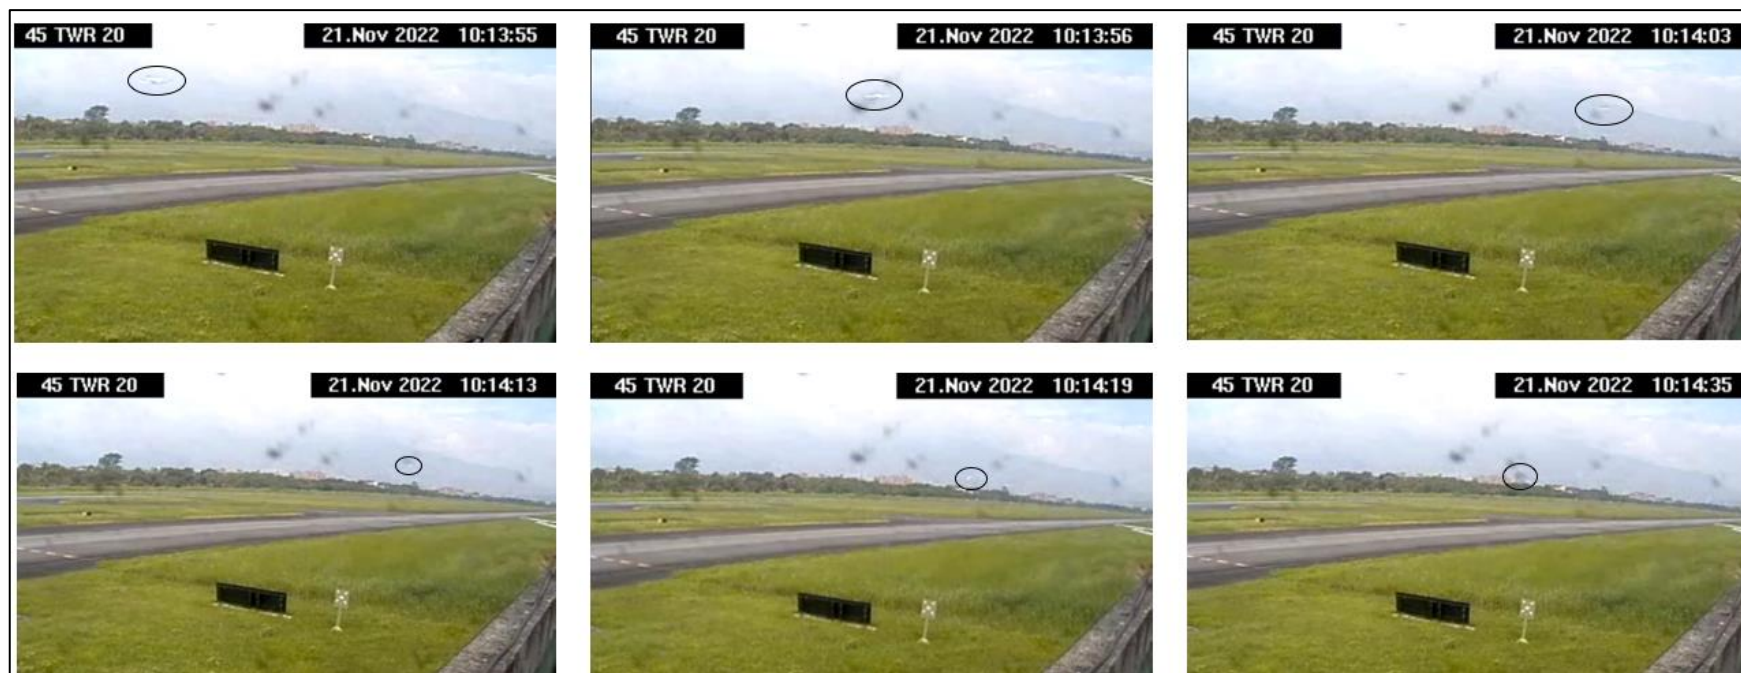
Así mismo se logró obtener el registro del despegue de la aeronave, su ascenso inicial y el viraje efectuado hacia la izquierda hasta que impactara contra la zona urbana.

Imagen No. 2 – Fotograma obtenido de CCTV, aeródromo SKMD, 21 de noviembre de 2022, 10:13 a 10:14 HL
