# INFORME PRELIMINAR ACCIDENTE

**COL-19- 64-GIA**

**Apagada de motor en vuelo y  
acuatizaje**

**Piper PA-28**

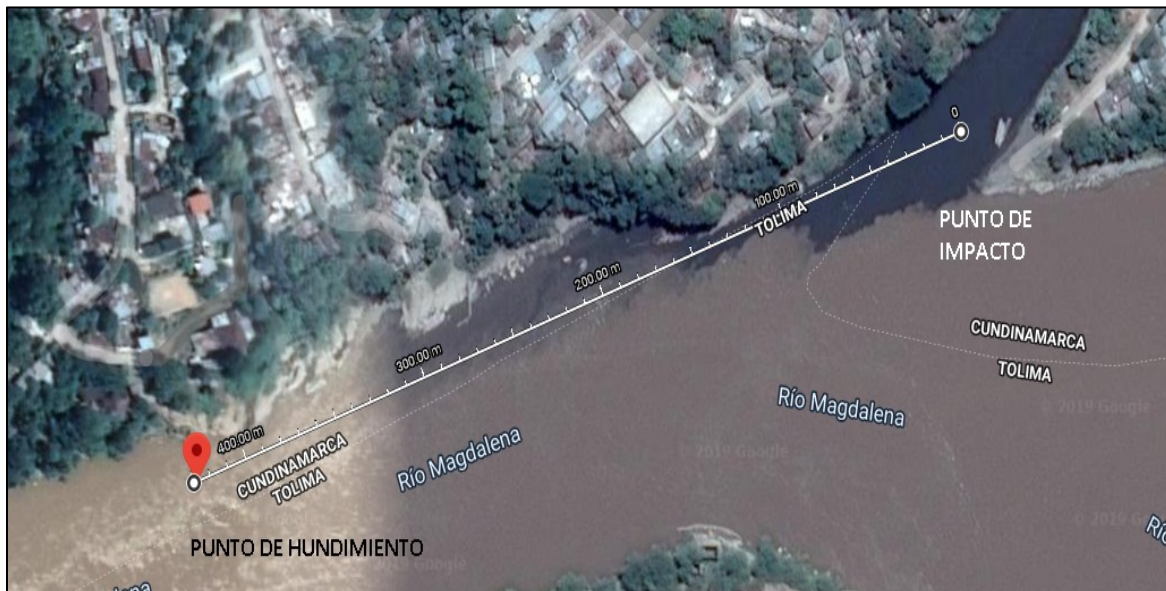
El personal del Centro de Instrucción se acercó al sitio del incidente, efectuando registros con fotos y videos. La aeronave fue arrastrada por las aguas aproximadamente 400 m, y se sumergió, en las coordenadas N 04°17'14" W 74°47'43", a una elevación 280 m sobre el nivel del mar, quedando invisible desde la superficie.

*Figura No.1: Punto de acuatizaje y punto de hundimiento*

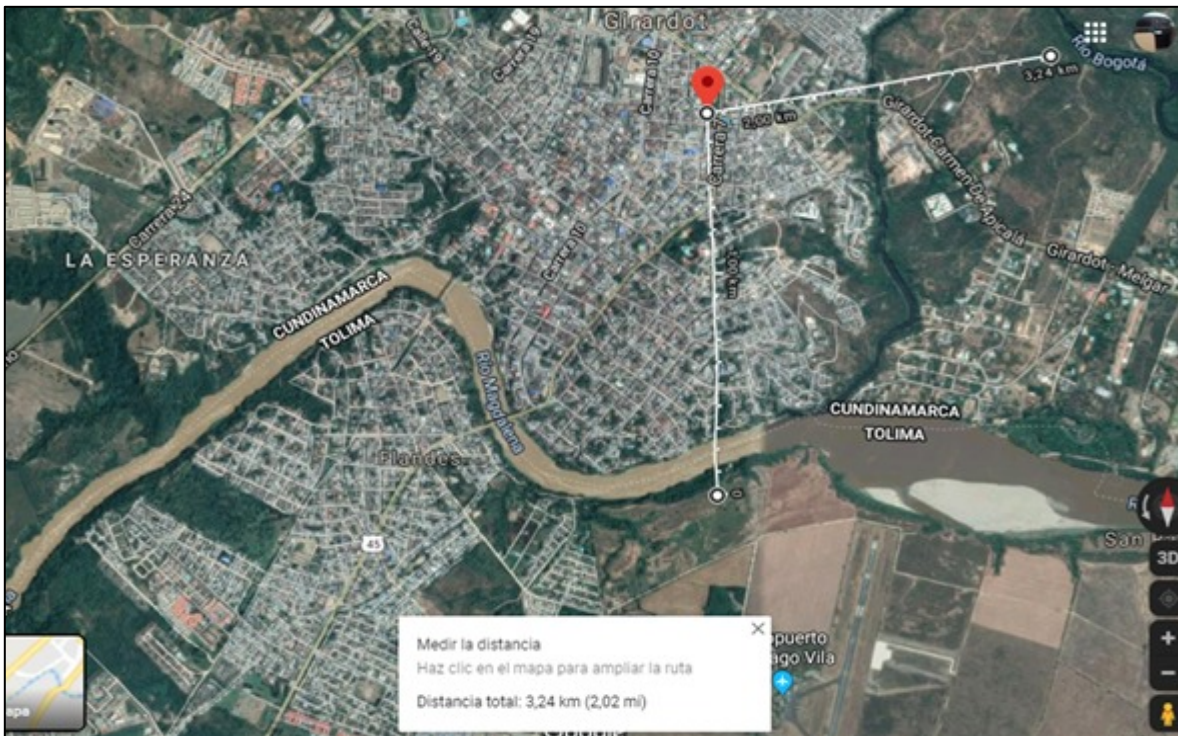
El Alumno efectuó un acuatizaje de emergencia en la desembocadura del río Bogotá, de manera exitosa; evacuó el avión, ingresó al agua y nadando llegó a la orilla del río, en donde se puso a salvo. Minutos después fue auxiliado por personal del Ejército Nacional, que lo trasladó a un centro de asistencia médica de la ciudad de Girardot.

*Figura No. 2: Área de la maniobra de acuatizaje*

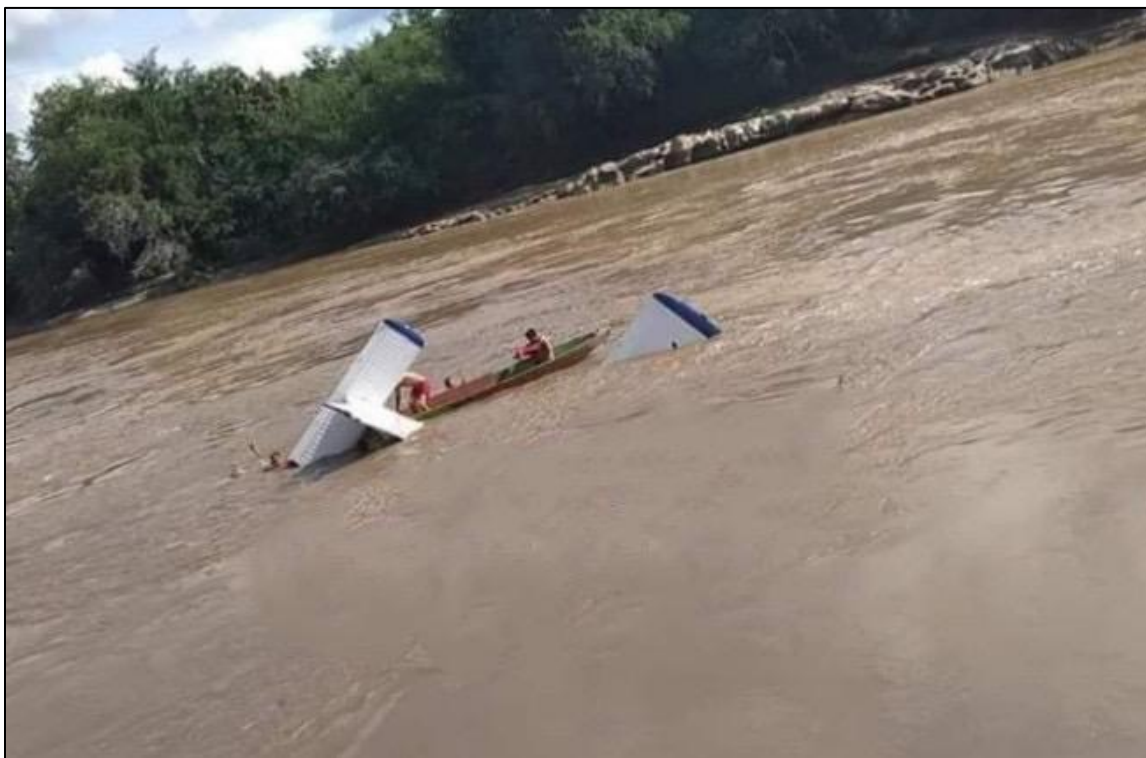
*Fotografía No. 1: Momento del hundimiento del avión HK1328G*
