# INFORME FINAL ACCIDENTE

**COL-20-39-GIA**

Pérdida de control en ascenso  
después de toque y despegue

Cessna U206G

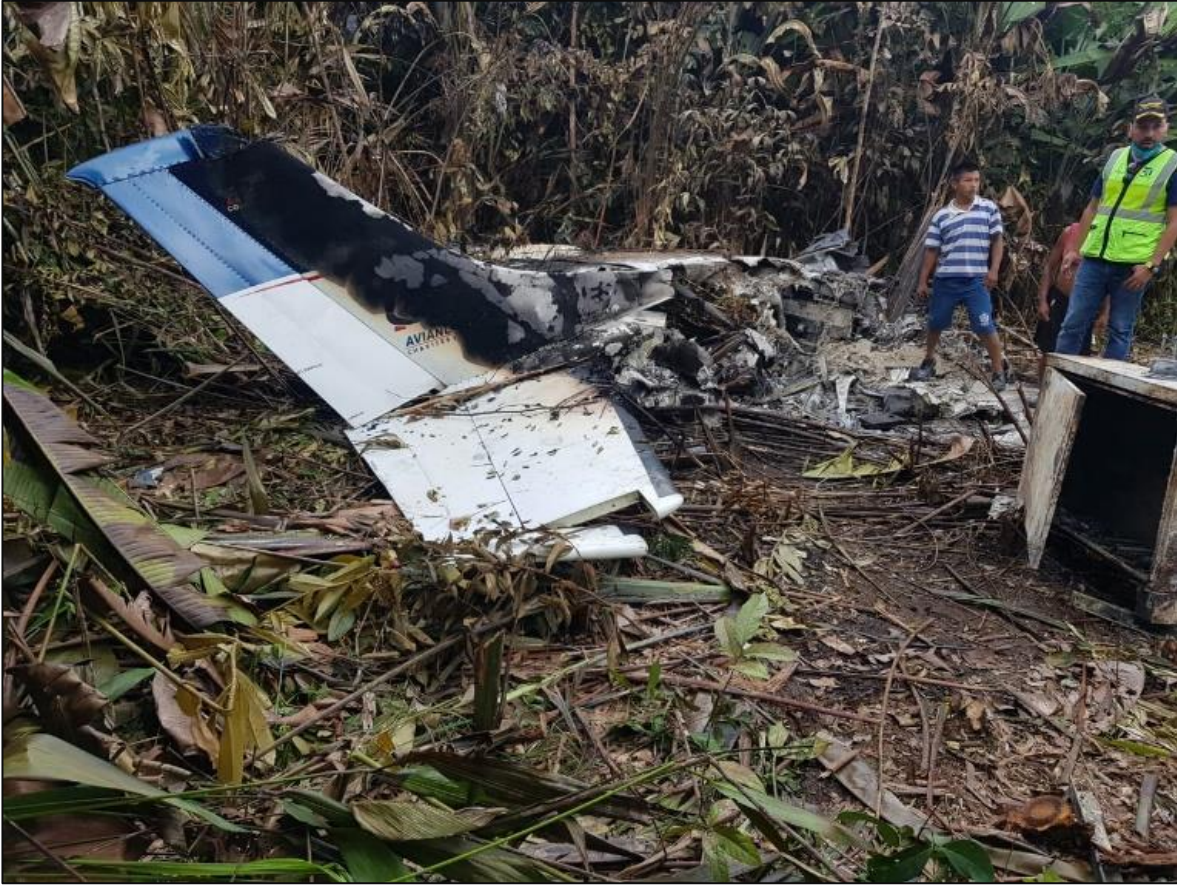
Se inició un fuego que no fue controlado y que consumió a la aeronave completamente quedando reconocible, únicamente, una parte del empenaje.

Fotografía No. 1: Condición final HK3066

El motor se destruyó, así como la estructura primaria el fuselaje, los planos y el habitáculo de la cabina, por efecto del fuego de alta temperatura estático en tierra. De la comunidad se obtuvo un video de un observador que permite observar de manera clara la aproximación de la aeronave, el aterrizaje, el sobrepaso y parte del accidente.

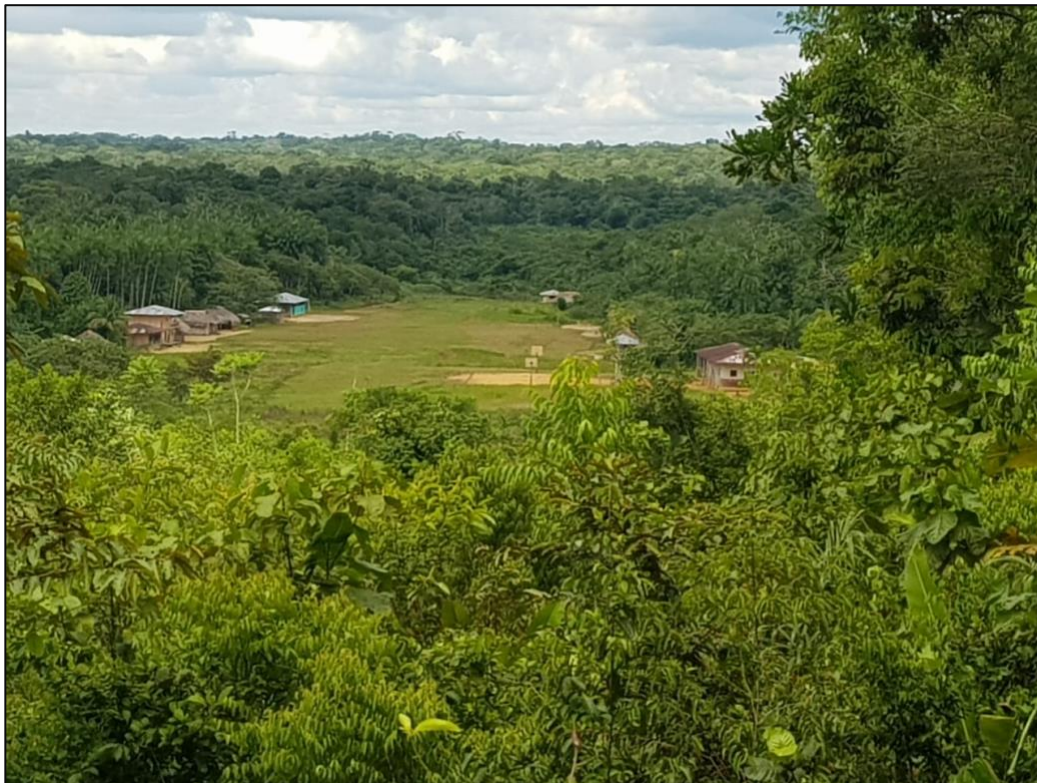
La pista de comunidad de Wasai (SKWS) está ubicada en el Departamento de Vaupés, en coordenadas N01°39'34.7"-W070°01'05.3". Es administrada por la gobernación del departamento de Vaupés. Es una pista con superficie de tierra y grama. Se ubica en un predio sin cerramiento, aledaño a la población, con construcciones al lado y lado de la pista, sin demarcación de pista (bordes, eje central, otras). Carece de manga veletas. La zona de seguridad es prácticamente inexistente, con terreno irregular, vegetación con árboles de gran tamaño, y construcciones alrededor.

*Fotografía No.2: Pista de Wasai vista desde la cabecera 34 cerca de la zona del impacto del HK3066.*

El aeródromo de WASAI (SKWS), carecía de un Programa de Mantenimiento de Aeródromo. Varias de las condiciones descritas en el numeral 1.10 propiciaron la ocurrencia del accidente, especialmente por el estado de la pista y de la zona de seguridad, y la presencia de grandes árboles que agravaron la condición crítica de vuelo de la aeronave al obstaculizar el área que le permitiera acelerar.

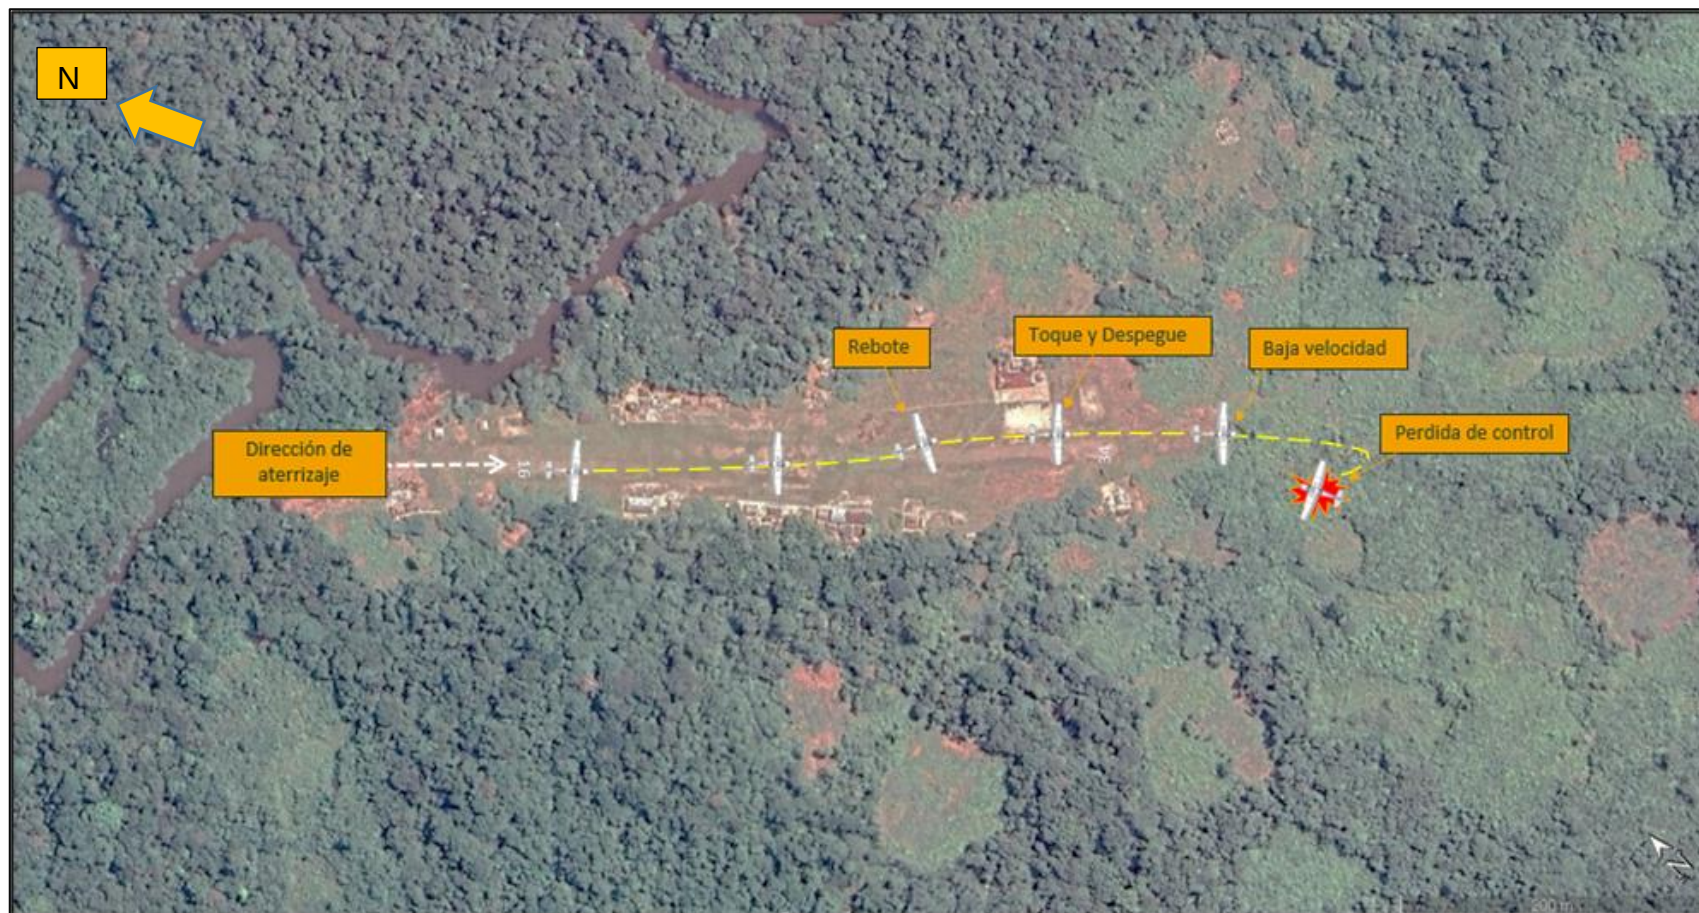
El Piloto manifestó que había sentido "como un jalón". Es probable que esto se debiera a un probable impacto del plano derecho y quizá parte del fuselaje de la aeronave con los árboles, circunstancia que le hizo perder el control. La aeronave descendió y giró abruptamente 70°, impactando el terreno con rumbo 310° cerca de la cabecera 34.

*Imagen satelital No.1: Pista Wasai y secuencia del accidente.*

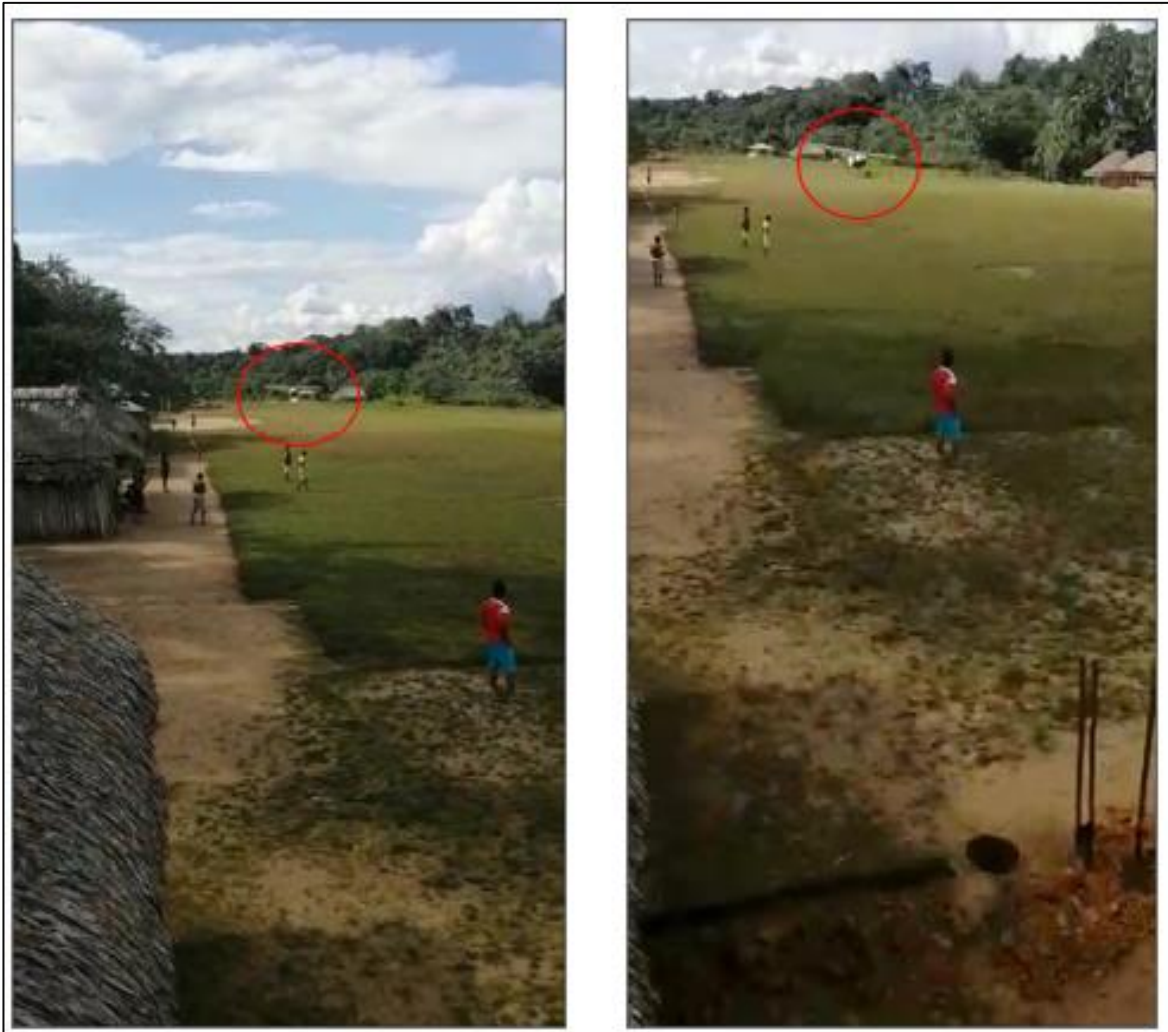
En el video se observa que la aeronave aproxima aparentemente con alta velocidad y alto ángulo de descenso, y que efectúa un aterrizaje largo. Se observan los rebotes del avión y cómo el Piloto intenta mantener el control colocando la nariz del avión arriba; se aprecia el punto en el cual el Piloto inicia un toque y despegue aplicando potencia. La aeronave reacciona positivamente, pero con poco gradiente de ascenso, debido quizá a la baja velocidad con la que se inició la maniobra, y el alto ángulo de ataque y de pitch, resultantes del esfuerzo del Piloto para tratar de sortear los obstáculos (árboles) ubicados en la trayectoria de despegue.

Fotogramas No. 1 y 2: Aproximación desestabilizada y aterrizaje rebotado.

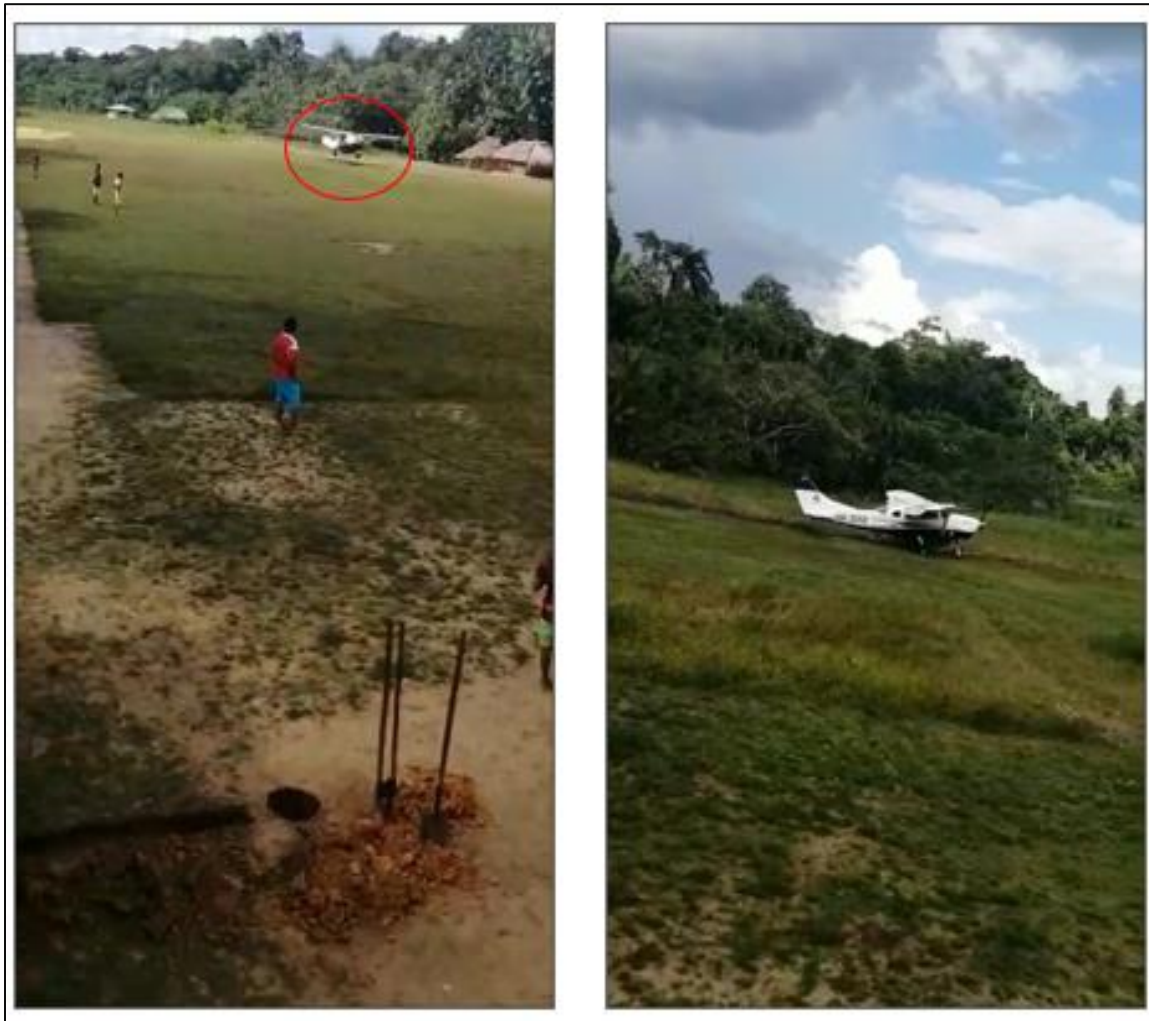
El Piloto, entonces, decidió aplicar potencia para volver al aire, efectuando un aterrizaje corrido, en vista de que ya estaba llegando al final de la pista.

*Fotogramas No. 3 y 4: Segundo rebote y aplicación de potencia.*

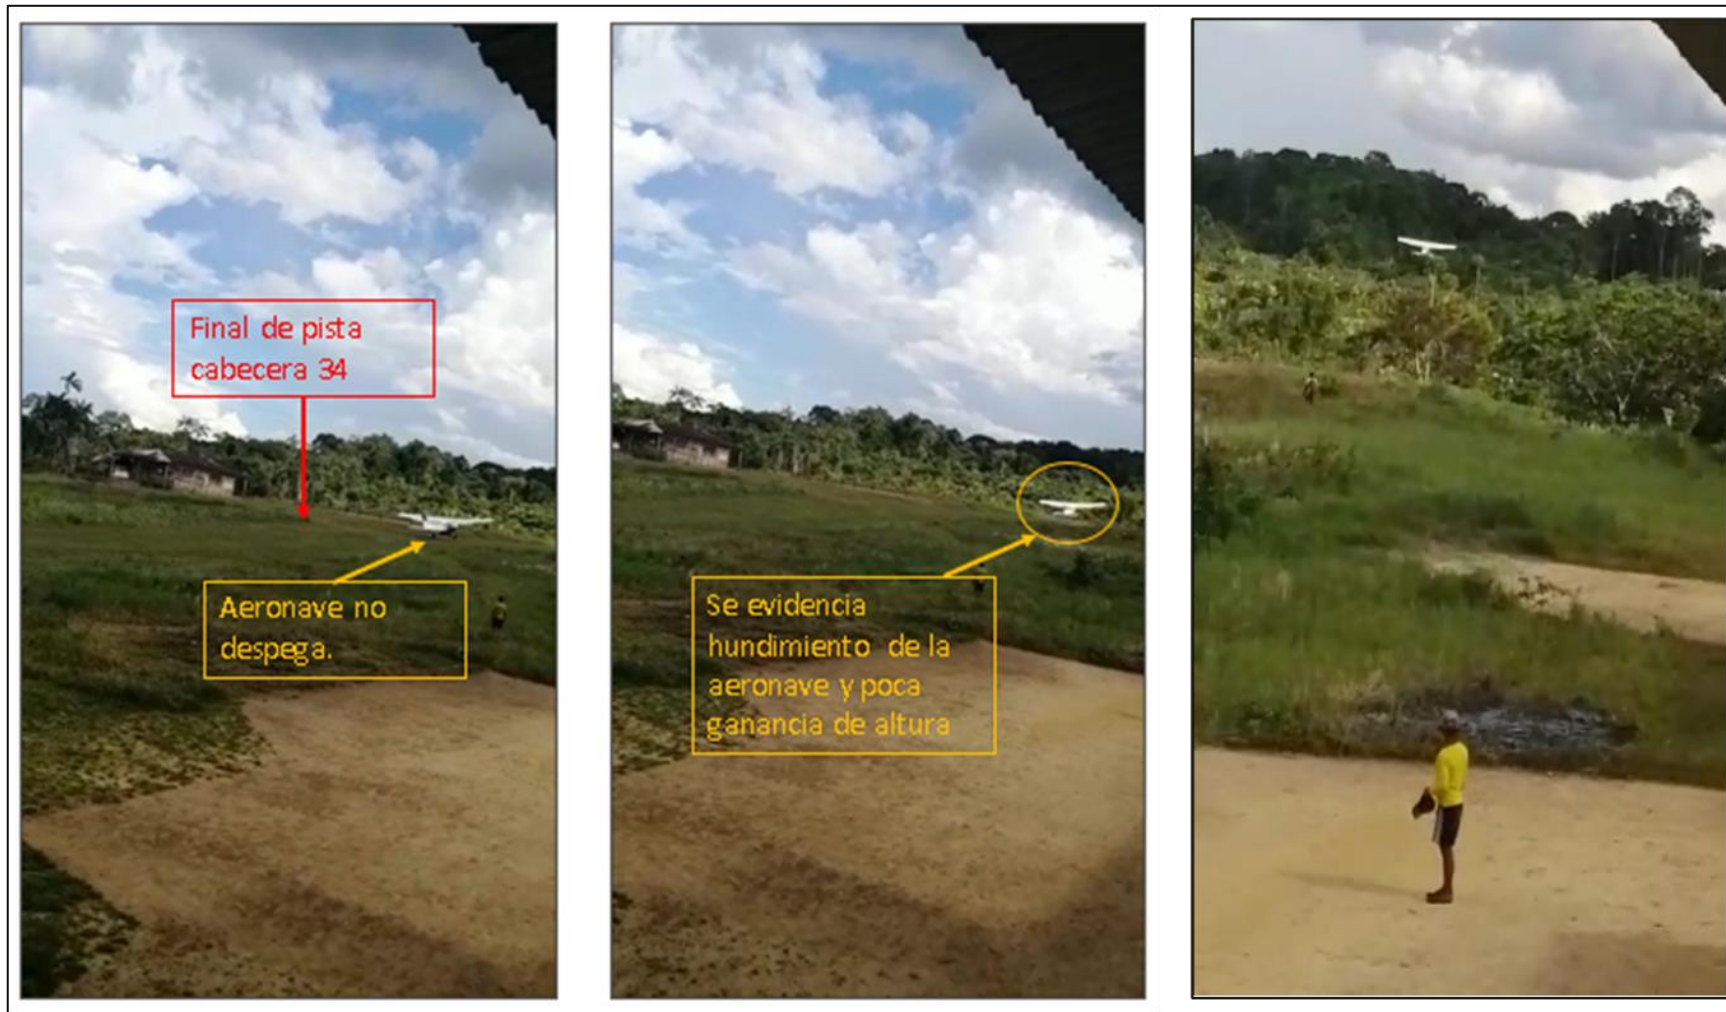
La aeronave reaccionó saliendo a vuelo, pero en condiciones críticas de baja velocidad, alto ángulo de ataque y bajo gradiente de ascenso. Cuando se encontraba aproximadamente a 30 pies de altura y 150 metros de la cabecera de la pista 34, aparentemente la parte baja del fuselaje y el plano derecho de la aeronave impactaron contra la vegetación, haciendo que la aeronave perdiera el control, girando aproximadamente 150°, por la derecha, en descenso, e impactando contra el terreno, con bajo ángulo y baja velocidad, terminando con rumbo 310°, en cercanías de la cabecera 34.

*Fotogramas No. 5 al 7: La Aeronave despegue con dificultad, poca ganancia de altura e impacta con los árboles.*
