# INFORME PRELIMINAR ACCIDENTE

**COL-20-07-GIA**

**Colisión contra el terreno**

**Piper PA31**

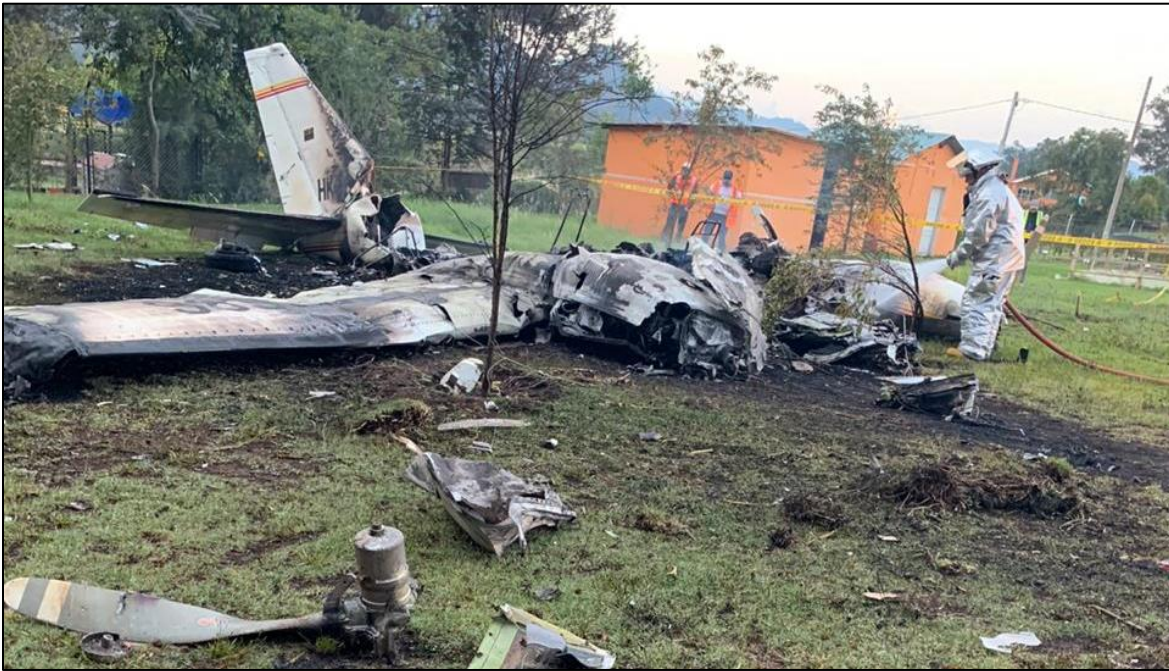
Se determinó que la aeronave impactó contra el terreno con alto ángulo de descenso y baja velocidad, con rumbo 135 grados. El impacto mostraba poco desplazamiento horizontal y el evidente inicio del incendio post impacto en el contacto del combustible de los tanques

Fotografía No. 1 – Condición final de la aeronave HK4686

- Todas las partes de la aeronave y sus superficies de control se encontraron en el área del accidente, descartando una posible desintegración o separación en vuelo.

- La aeronave se encontró configurada para aterrizaje, con el tren de extendido, full flaps, y el compensador de profundidad compensando hacia atrás.
- Se verificó la integridad y funcionamiento del sistema de controles de vuelo, sin anomalías en su operación.

- El motor izquierdo y derecho se encontraron afectados por el fuego sin evidenciar roturas en el cárter de potencia.
- Los dos planos se encontraron altamente afectados por el fuego.

- La hélice derecha se encontró separada del motor. Una de sus palas se fracturó desde el hub y mostraba deformación por impacto. Un examen detallado en el sitio permitió determinar que el ángulo de las palas no correspondía a la posición de embanderamiento.

- La hélice izquierda se halló acoplada al motor con todas sus palas. Un examen detallado en el sitio permitió determinar que el ángulo de las palas no correspondía a la posición de embanderamiento.

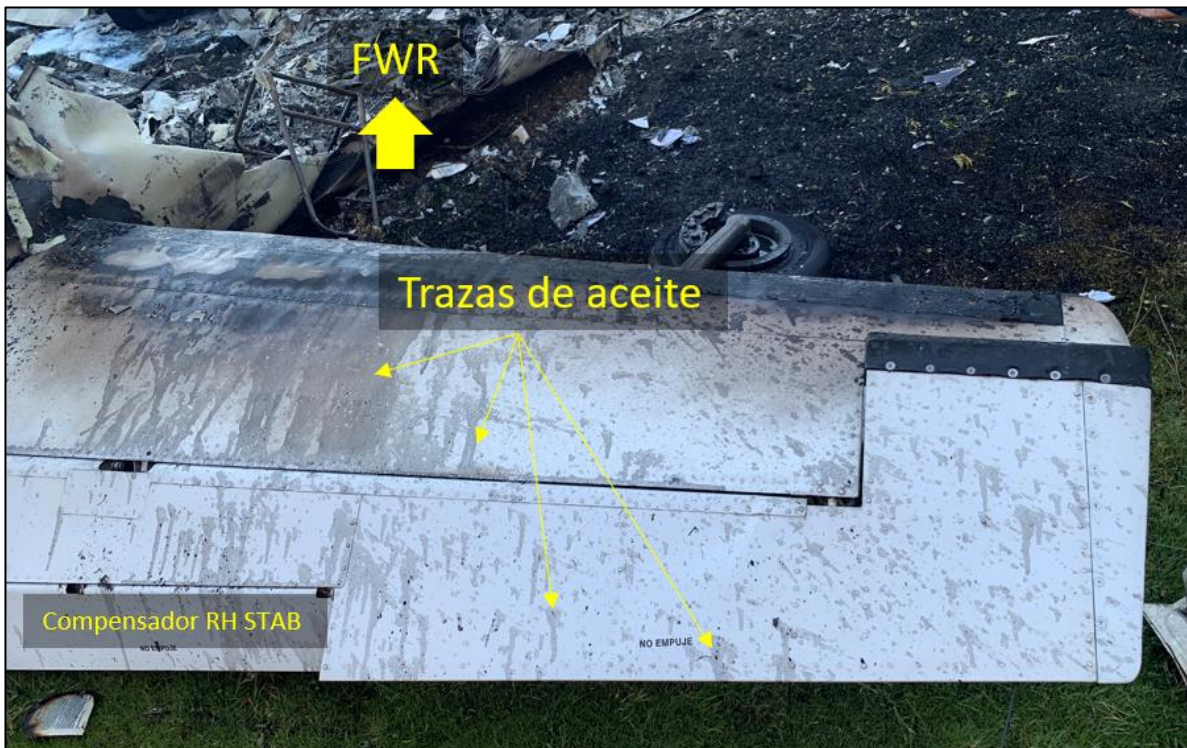
- El estabilizador horizontal derecho exhibía, en el estrados e intradós, trazas de aceite provenientes del motor.

Fotografía No. 2 – Condición final del extradós del estabilizador derecho HK4686

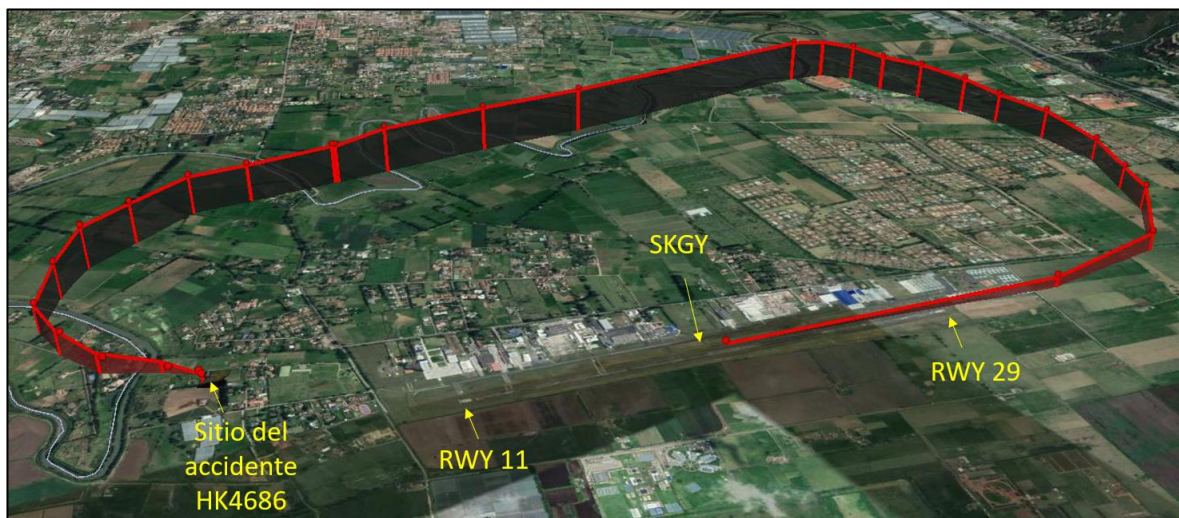
Fueron obtenidas las comunicaciones entre la tripulación de la aeronave HK4686 y el ATC SKGY, y así mismo, se obtuvo el video RADAR con el registro de varias trazas de la aeronave con las cuales se elaboró la geo-referenciación que se muestra en la Imagen No. 1, sobre el trayectoria de vuelo de la aeronave.

Imagen No. 1 – Trayectoria de vuelo según Trazas RADAR HK4686
