# INFORME PRELIMINAR ACCIDENTE

**COL-20-17-GIA**

**Colisión contra el Terreno**

Matrícula HK-1042

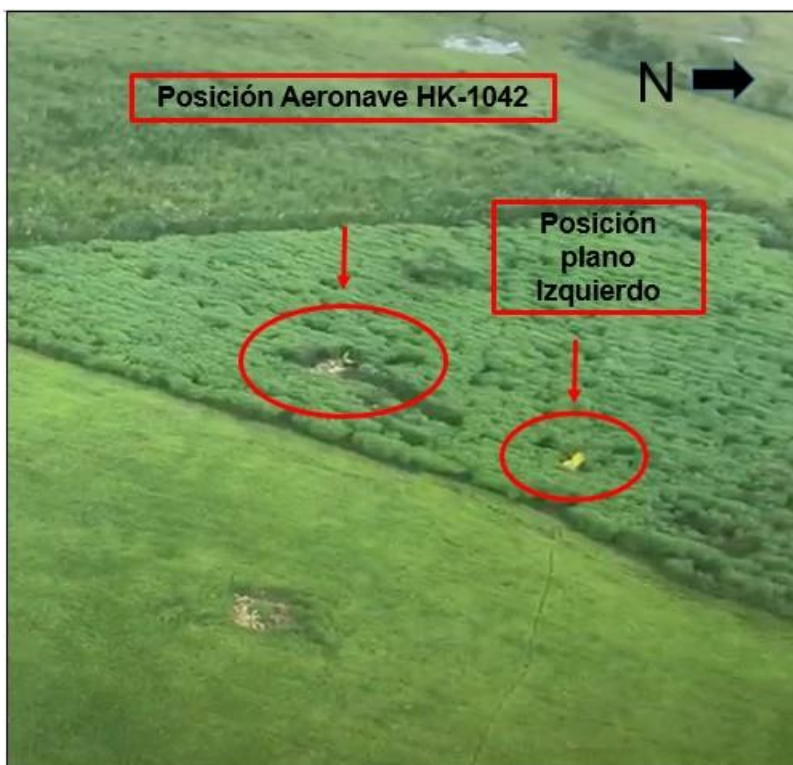
El Piloto del avión de búsqueda localizó a la aeronave HK-1042 accidentada, ubicada en un cultivo de yuca, adyacente al cultivo de arroz sobre el cual había efectuado la aspersión. Regresó a la base principal y se organizó el desplazamiento de una comisión por vía terrestre hasta el sitio del accidente. Con orientación de los moradores del área la comisión llegó al sitio hacia las 12:00 horas HL.

**Fotografía No. 1 – Ubicación de la aeronave desde el avión de búsqueda.**

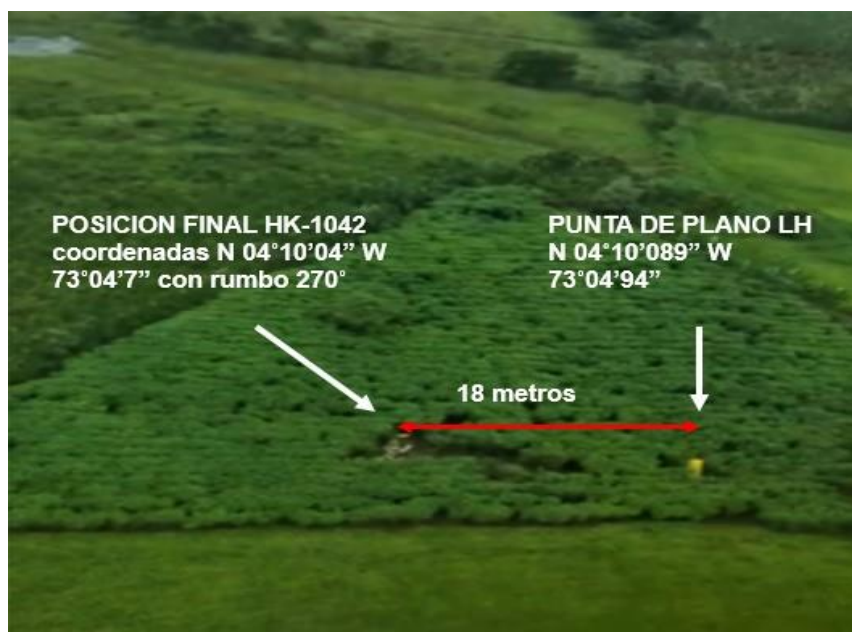
**Fotografía No. 2 - Ubicación de la aeronave y de la punta del plano izquierdo.**

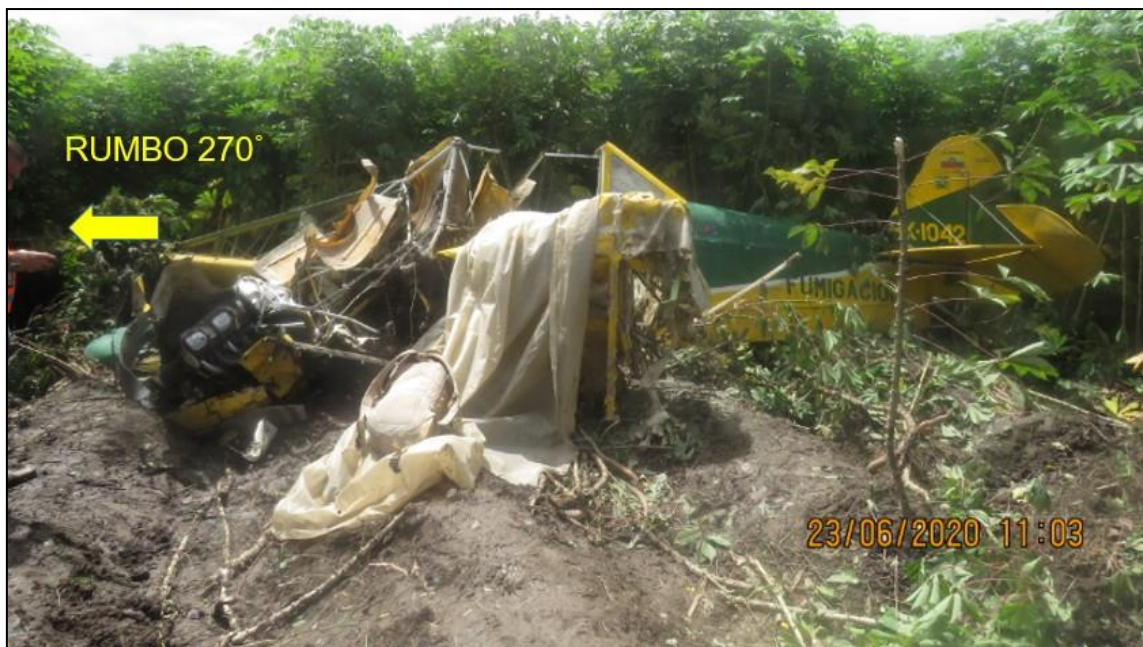
La aeronave se encontró destruida. Evidentemente había hecho un cambio drástico en su trayectoria, girando sobre su eje vertical hacia la izquierda, al parecer por un impacto del plano izquierdo contra un árbol, quedando con un rumbo de 270°.

**Fotografía No. 3 - Posición final de la aeronave.**

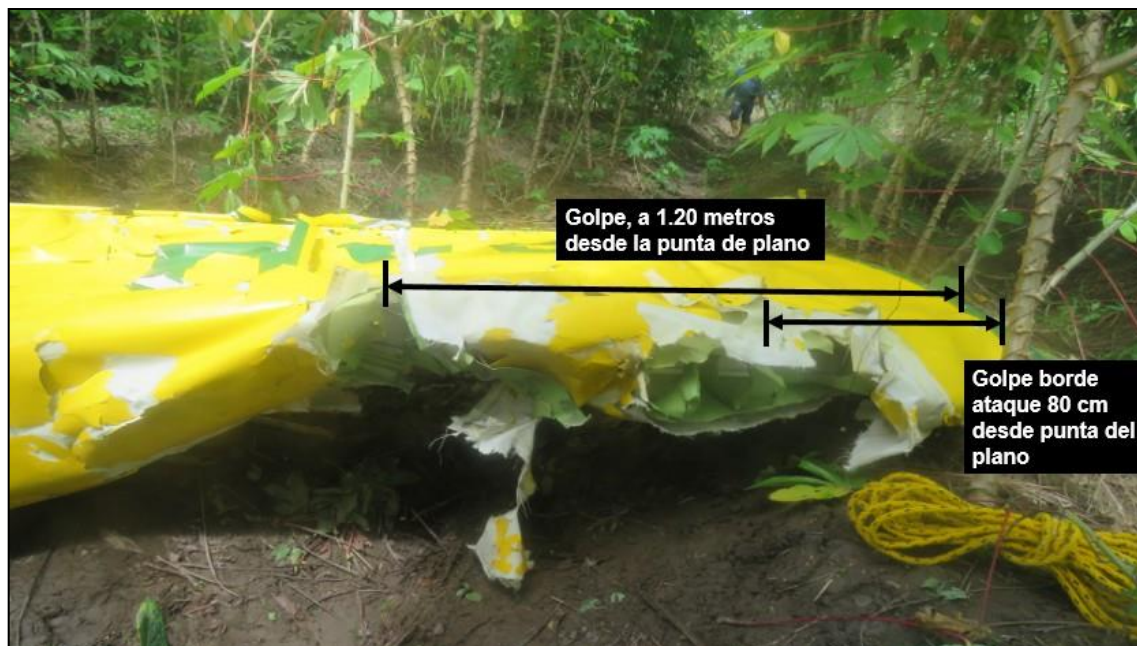
El plano izquierdo se encontró desprendido, aparte del resto de la aeronave, a 18 metros de la aeronave, en las coordenadas N 04°10'0.89" W 73°04'60,16". Mostraba un cizallamiento mayor al 50% de la longitud total del plano, con evidencia de golpe profundo en el borde de ataque, a 80 centímetros de la punta.

**Fotografía No. 4 – Golpe contra el borde de ataque del plano izquierdo.**

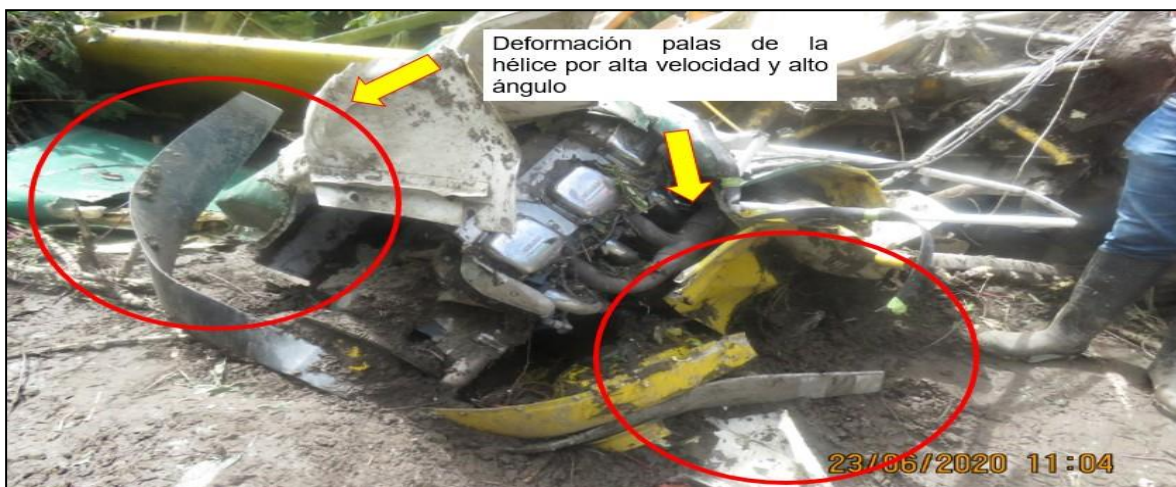
La hélice se encontró con las palas entorchadas, con evidencias de altas RPM y alto ángulo de impacto. El motor se encontró sujeto a su bancada; sin embargo, se observaron fracturas en los soportes inferiores.

**Fotografía No. 5 – Daños en las palas de la hélice.**

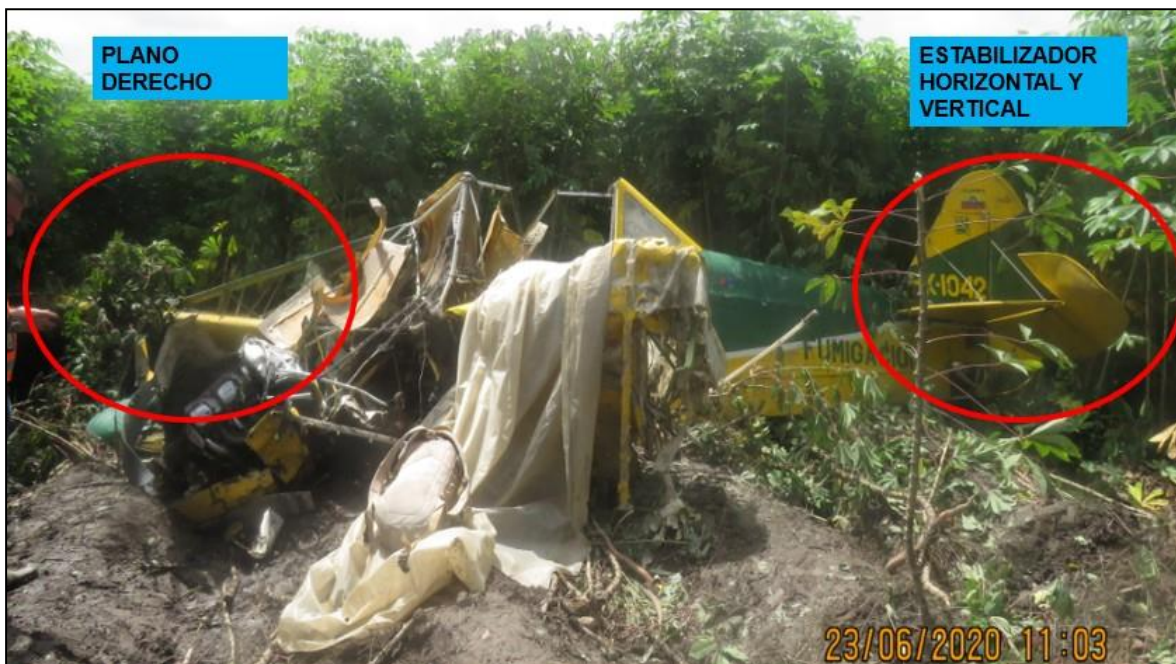
El plano derecho, así como el estabilizador vertical y el estabilizador horizontal se encontraron completos, en su lugar adheridos al fuselaje del avión.

**Fotografía No. 6 – Estado completo del plano derecho y del empenaje.**

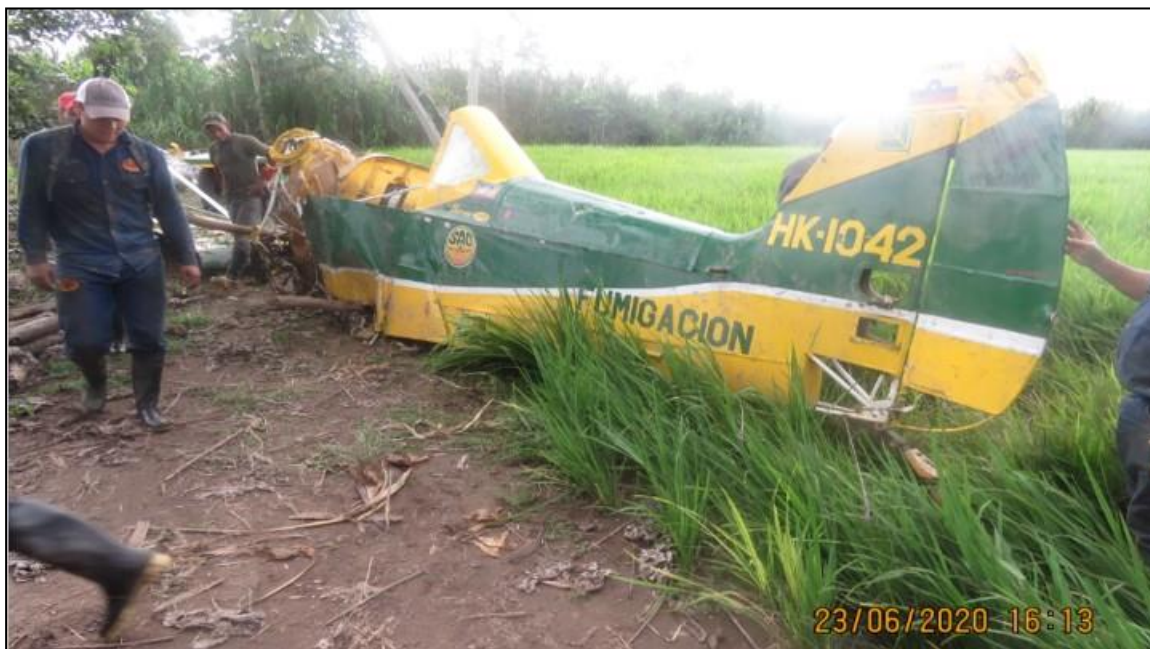
**Fotografía No. 7 – Desensamble y remoción de la aeronave desde el sitio del accidente.**

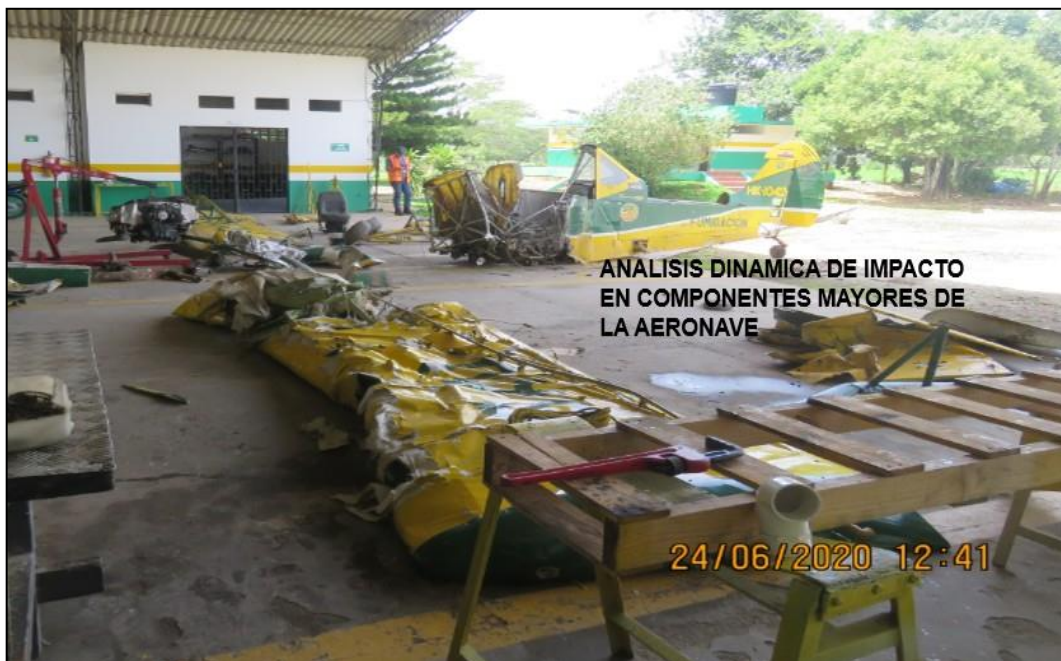
*Fotografía No. 8 – Reconstrucción de la aeronave para analizar la dinámica de impacto.*
