# INFORME PRELIMINAR ACCIDENTE

**COL-20-13-GIA**

**Colisión en vuelo a baja altura**

Robinson R-44, Matrícula HK5306

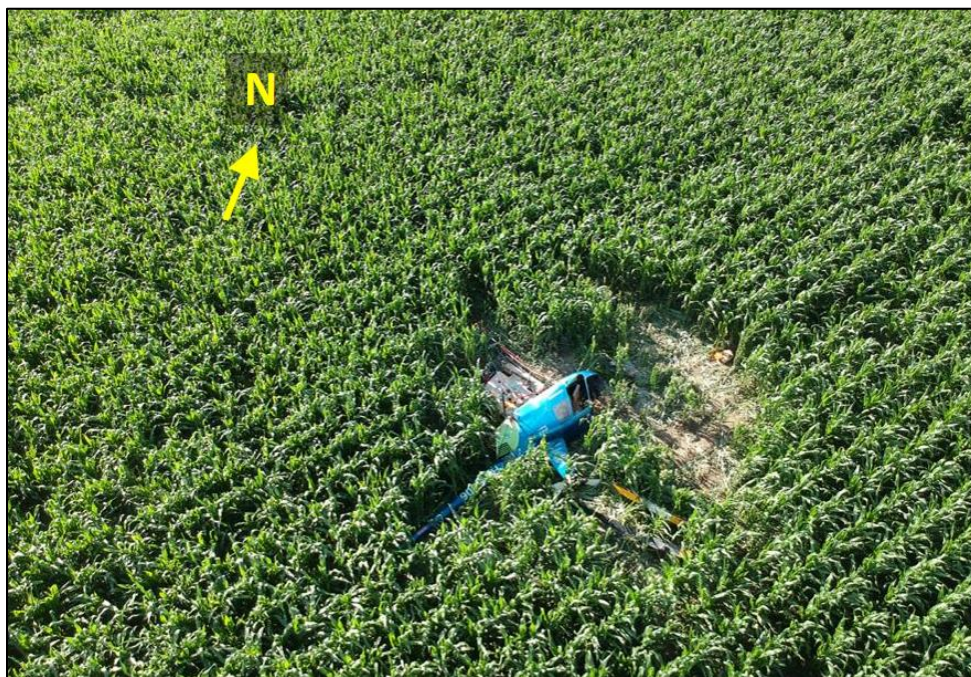
El helicóptero se precipitó al cultivo quedando volcado hacia el costado derecho, y el rotor de cola sufrió desprendimiento a la estructura.

*Imagen No. 1 – Estado final de aeronave HK5306*

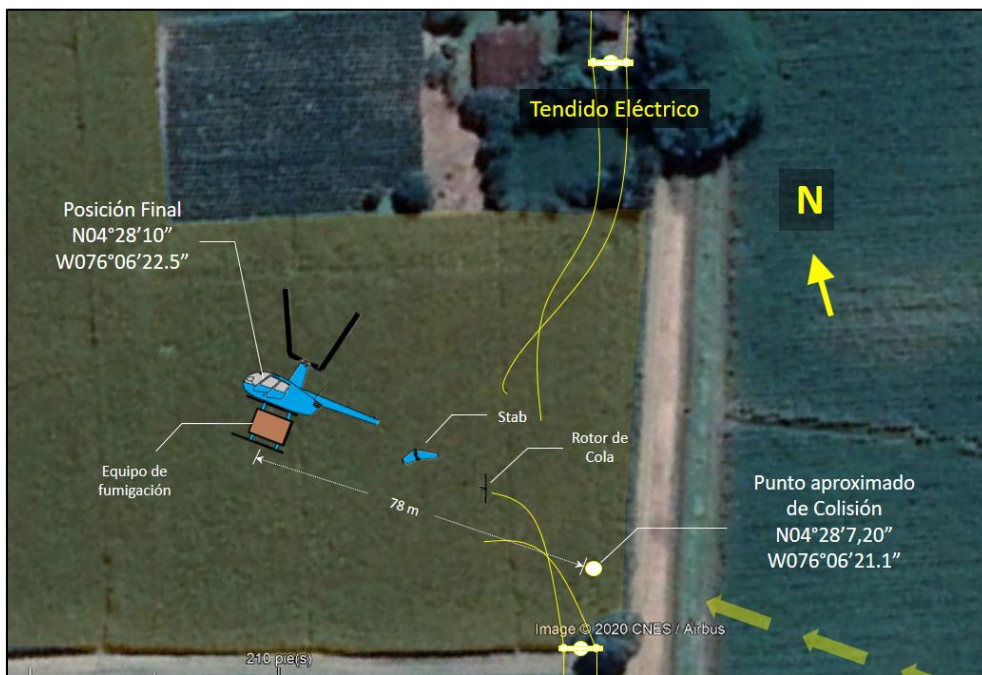
El helicóptero quedó ubicado en coordenadas  $N04^{\circ}28'10''$  -  $W076^{\circ}06'22.5''$  a una elevación de 2,900 pies con evidente volcamiento lateral derecho. En el área del accidente se encontró a 78 m de la posición final cables de tensión rotos que pertenecían a un tendido eléctrico que cruzaba en dirección S – N del lote de maíz. El tendido eléctrico contaba con postes de aproximadamente 9 m de altura y distaban 150 m entre sí. El helicóptero quedó ubicado a 0.65 NM al SE del sitio de abastecimiento.

Dentro del inventario y ubicación de los restos, se identificó la colisión contra los cables en coordenadas  $N04^{\circ}28'7,20''$  -  $W076^{\circ}06'21.1''$  con un rumbo aproximado de  $290^{\circ}$ , y a 50 m aproximadamente se encontró sección del rotor de cola el cual yacía desprendido de la estructura del helicóptero. Posteriormente, a 12 m se encontró parte de la estructura del estabilizador vertical del botalón de cola del helicóptero. Ambos componentes presentaban una condición de transferencia de energía por la colisión contra los cables de tensión.

16 m aproximadamente después, se encontraba el helicóptero con un rumbo final de  $030^{\circ}$  aproximadamente con evidentes daños en las palas del rotor principal, ventanas frontales y desprendimiento del sistema de aspersión, el cual se encontraba instalado en la estructura ventral del helicóptero y los skids.

Imagen No. 2 – Ubicación general de restos helicóptero HK5306
