# INFORME FINAL ACCIDENTE

**COL-20-19-GIA**

**Aterrizaje en campo no  
preparado  
por pérdida de potencia**

Cessna A188B

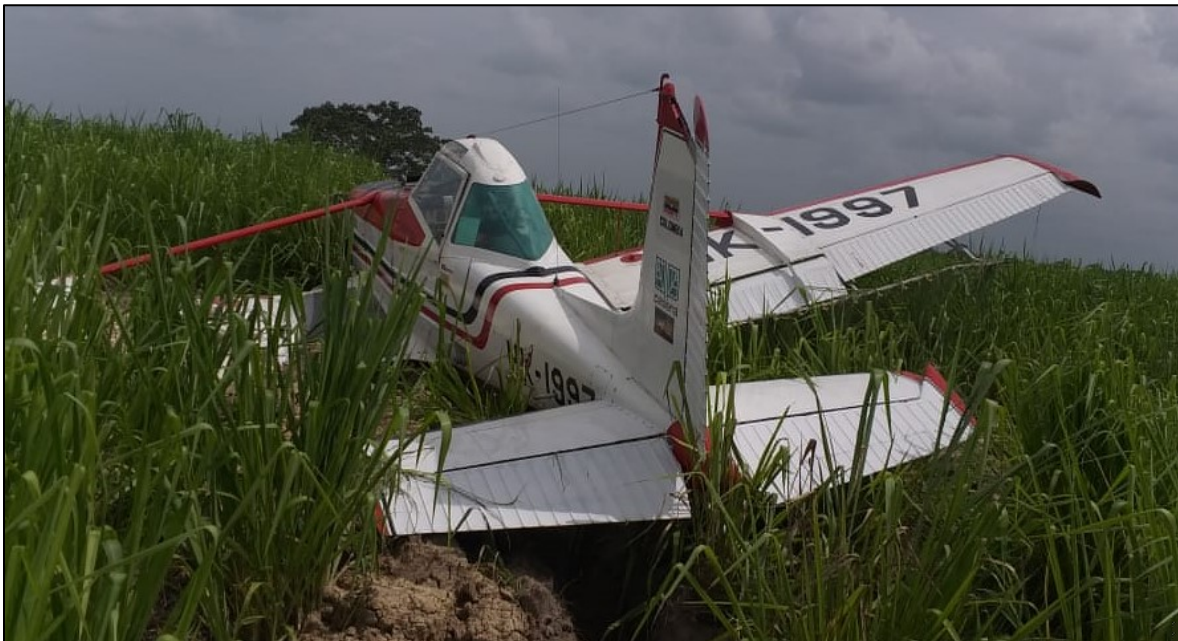
El aterrizaje se efectuó de manera controlada; sin embargo, como consecuencia de las condiciones irregulares del terreno se presentaron daños en la aeronave como el desprendimiento del tren principal izquierdo, daños en el fuselaje, plano izquierdo, plano derecho, compensador, equipo Boom, flaps izquierdo y derecho y daños en el alerón izquierdo y derecho.

**Fotografía No. 1: Condición final HK1997**

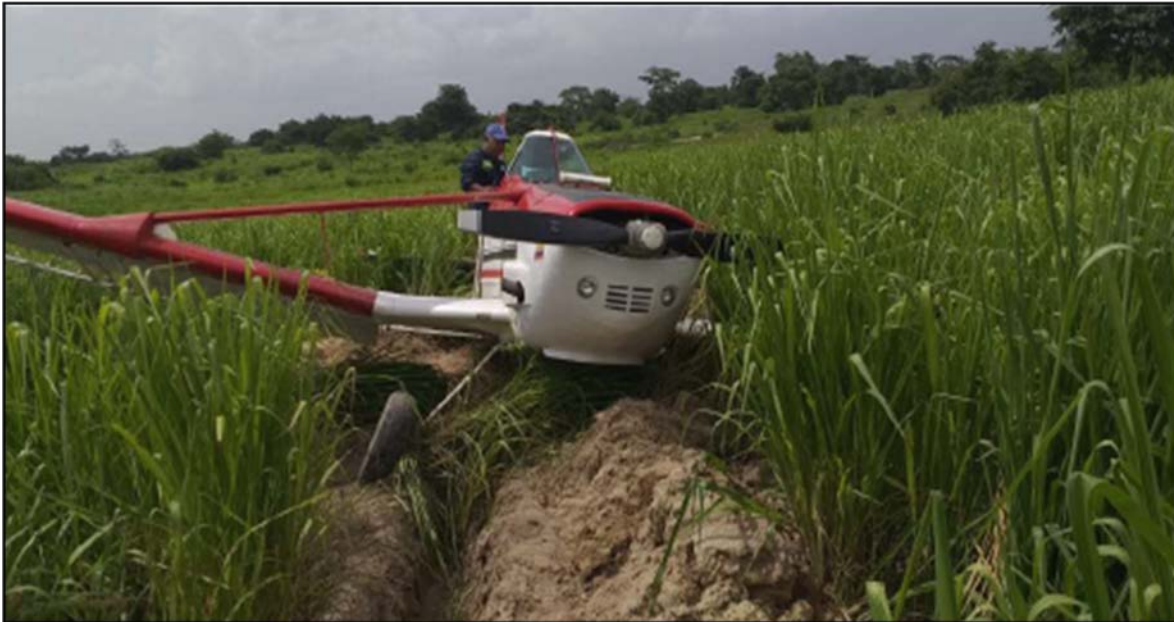
Las evidencias sobre el terreno y en la aeronave mostraban una dinámica de impacto con bajo ángulo y baja velocidad. Estructuralmente presentó daños en el plano izquierdo y desprendimiento del tren de aterrizaje izquierdo.

*Fotografía No. 2: Vista frontal condicional final HK1997*

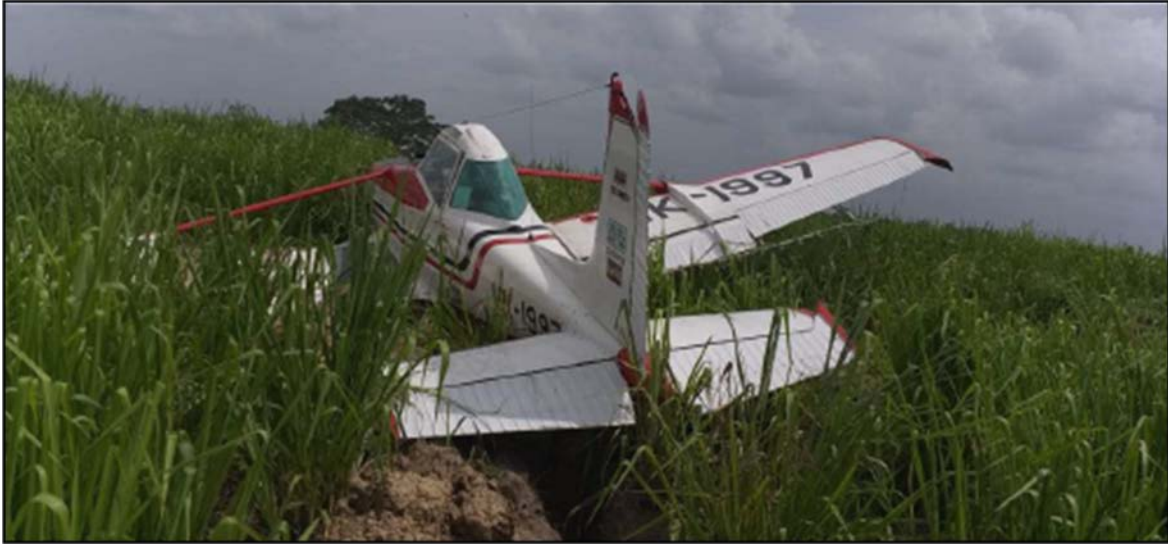
***Fotografía No. 3: Vista trasera HK1997***

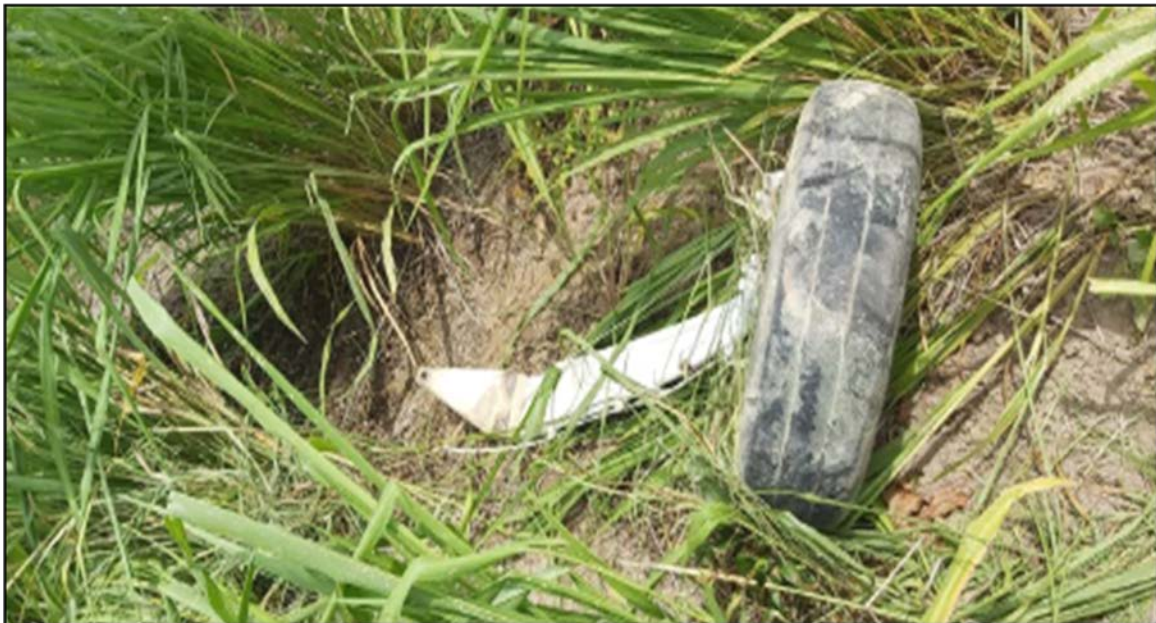
- Desprendimiento tren de aterrizaje izquierdo.

***Fotografía No. 4: Desprendimiento tren principal izquierdo HK1997***

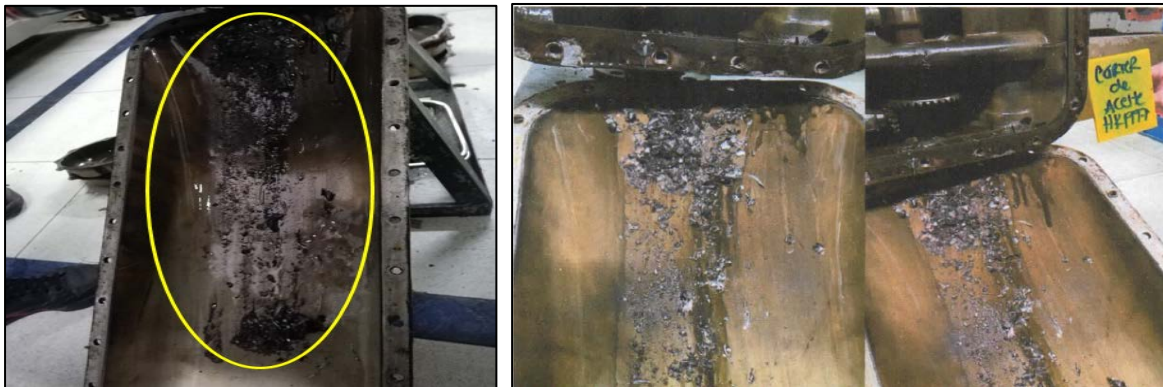
Durante el proceso de desensamble del motor y al desensamblar el cárter de potencia, se evidenció que el cojinete principal, punto de apoyo número 4, presentó un giro con respecto a su posición inicial, lo cual ocasionó la pérdida de material de manera considerable en el cárter de potencia y en el cigüeñal. Esto tuvo como resultado la obstrucción de las líneas de lubricación.

**Fotografía No. 5: Evidencia de limalla en el cárter de aceite**

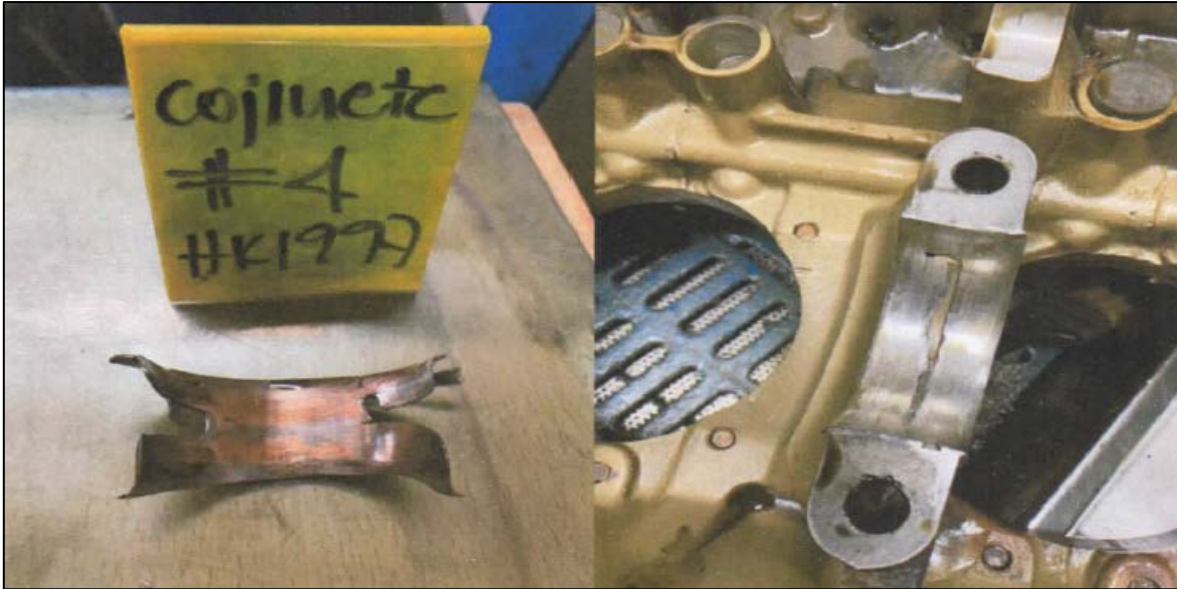
*Fotografía No. 6: Cojinete del punto de apoyo #4*

La desalineación y giro de los cojinetes suelen ser fallas que ocurren poco después de la revisión del motor (debido a un error de ensamblaje), o poco después del reemplazo de cilindros (debido a la falta de torque en los pernos pasantes de la biela y tapa de biela).

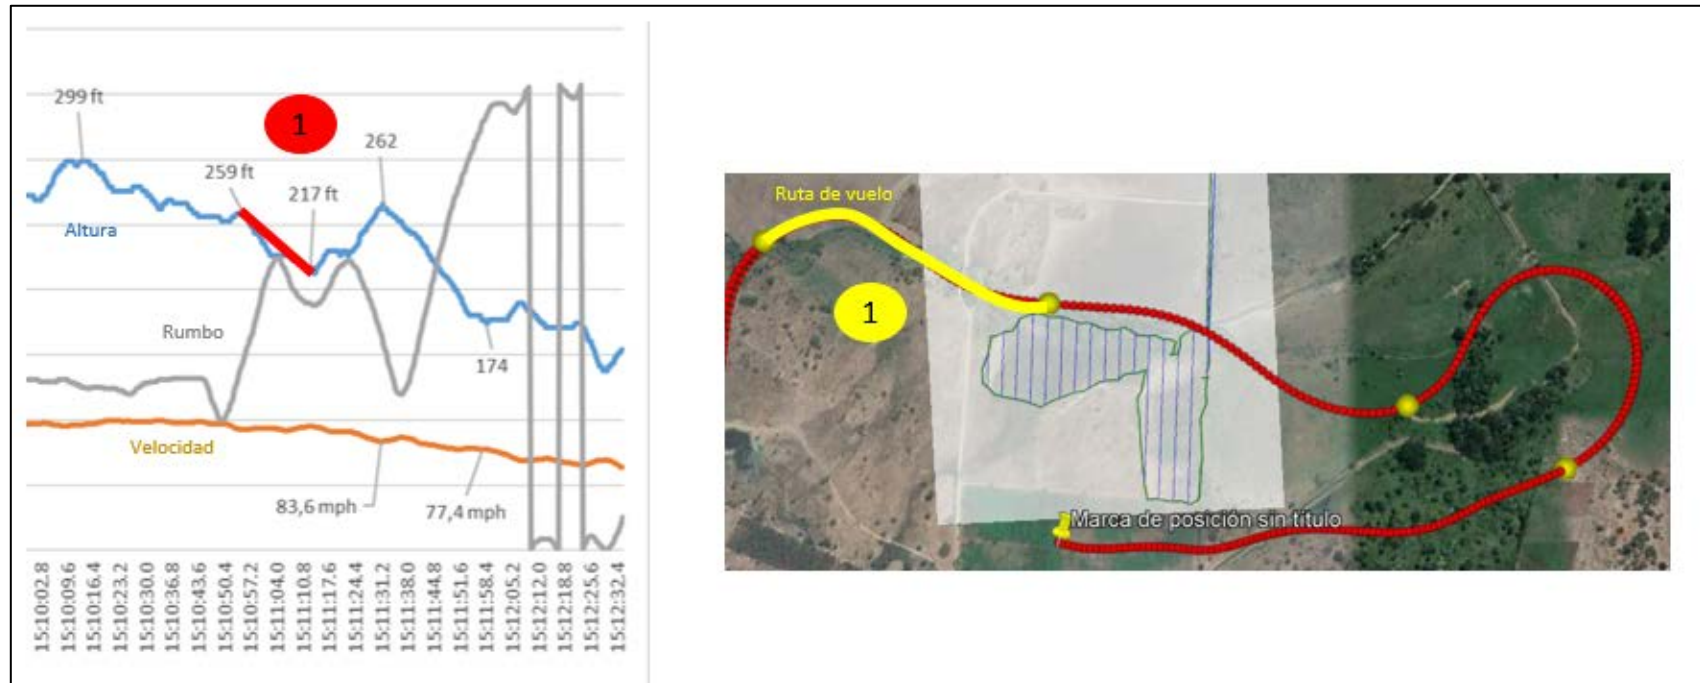
En el primer momento (Imagen No. 4), antes de la falla, se presentó una disminución de altitud de 42 pies en 15 segundos, en donde la aeronave descendió de 259 pies a 217 pies con una velocidad entre los 98 y 95 mph.

**Imagen No. 4: Momento No. 1 de los datos de vuelo HK1997**

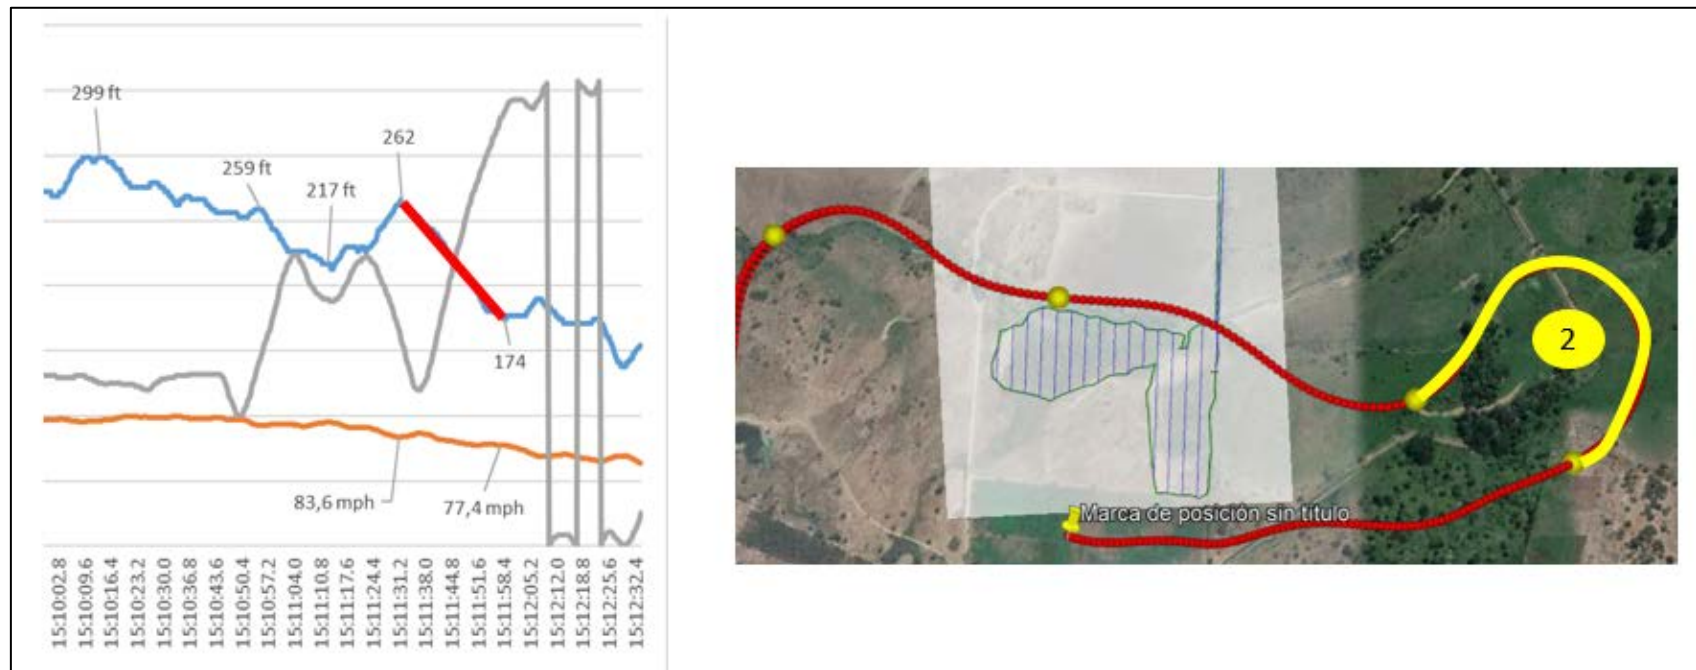
Es probable que en este momento se haya presentado la pérdida de potencia de la aeronave, y la decisión del Piloto de buscar un campo para aterrizar de emergencia, siguiendo la trayectoria de vuelo.

**Imagen No. 5: Momento No. 2 de los datos de vuelo HK1997**
