# INFORME FINAL ACCIDENTE

## **COL-20-13-GIA**

**Colisión en vuelo a baja altura**

Matrícula HK5306

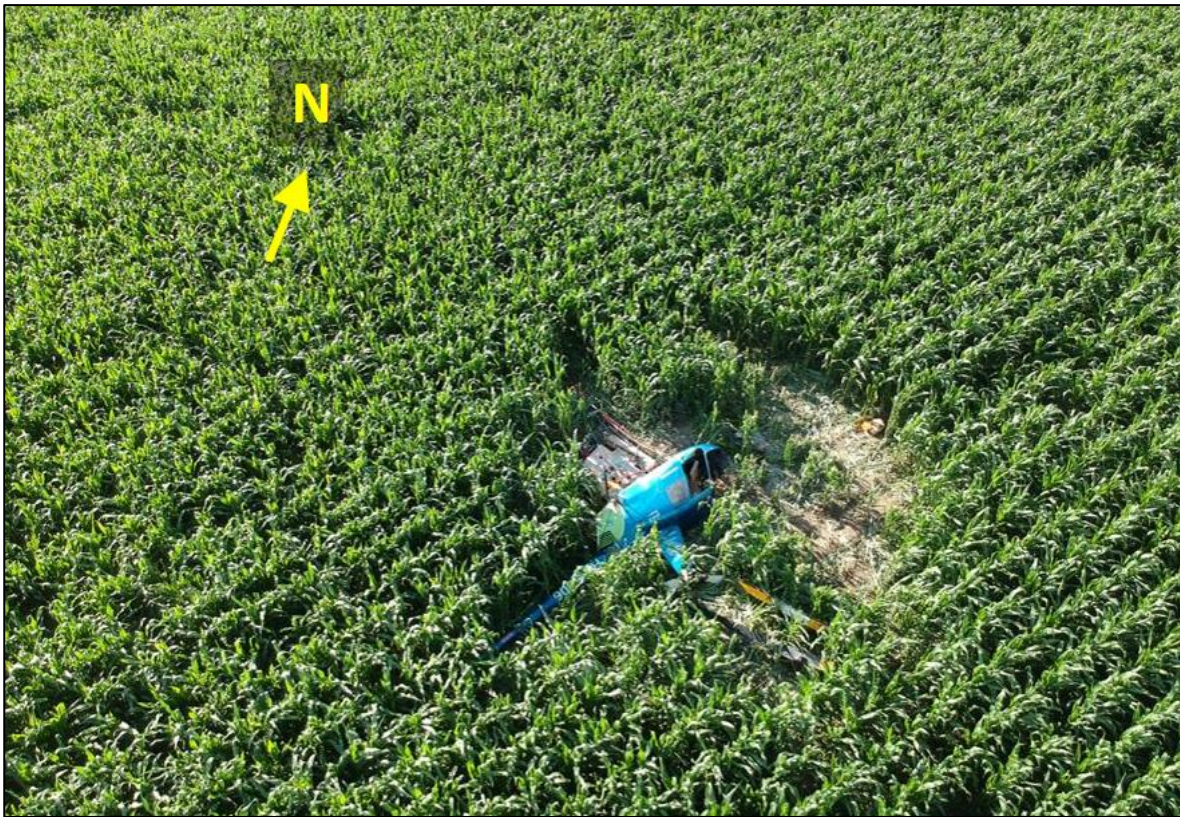
El helicóptero se precipitó al cultivo quedando volcado hacia el costado derecho, y el rotor de cola sufrió desprendimiento a la estructura.

*Imagen No. 1 – Condición final de la aeronave accidentada*

**SUSTANCIALES.** Como consecuencia del impacto del helicóptero contra el tendido eléctrico, se presentó desprendimiento parcial del skid izquierdo, separación de la sección estructural del rotor de cola, separación total de la estructura de los skid y tanque de almacenamiento químico. Por el impacto se presentó deformación de las palas del rotor principal y daños en la sección frontal derecha.

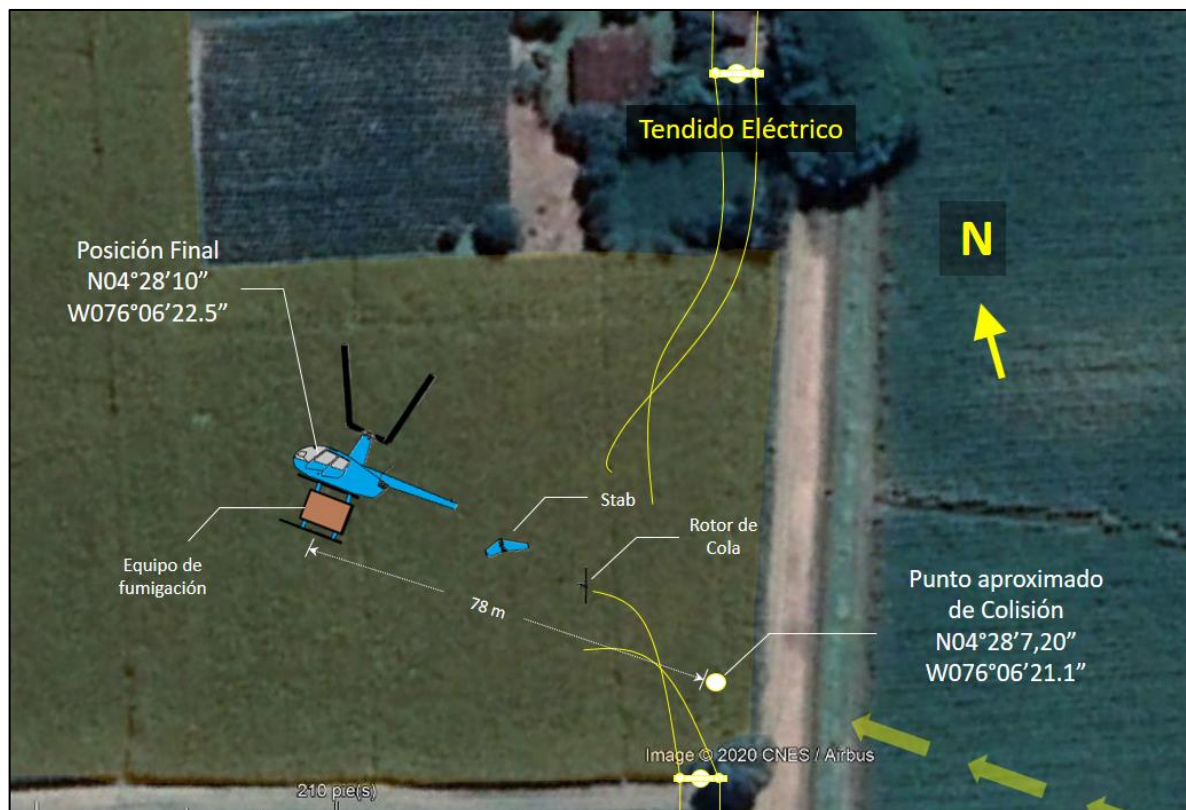
Dentro del inventario y ubicación de los restos, se identificó la colisión contra los cables en coordenadas N04°28'7,20" - W076°06'21.1" con un rumbo aproximado de 290°; a 50 m, aproximadamente, se encontró la sección del rotor de cola, el cual yacía desprendido de la estructura del helicóptero.

Posteriormente, a 12 m se encontró parte de la estructura del estabilizador vertical del botolón de cola del helicóptero. Ambos componentes presentaban una condición de evidente transferencia de energía por la colisión contra los cables de tensión.

16 m después, se encontraba el helicóptero con un rumbo final de 030° aproximadamente, con evidentes daños en las palas del rotor principal, ventanas frontales y desprendimiento del sistema de aspersión, que iba instalado en la estructura ventral del helicóptero y los skids.

**Imagen No. 2 – Ubicación general de restos helicóptero HK5306**

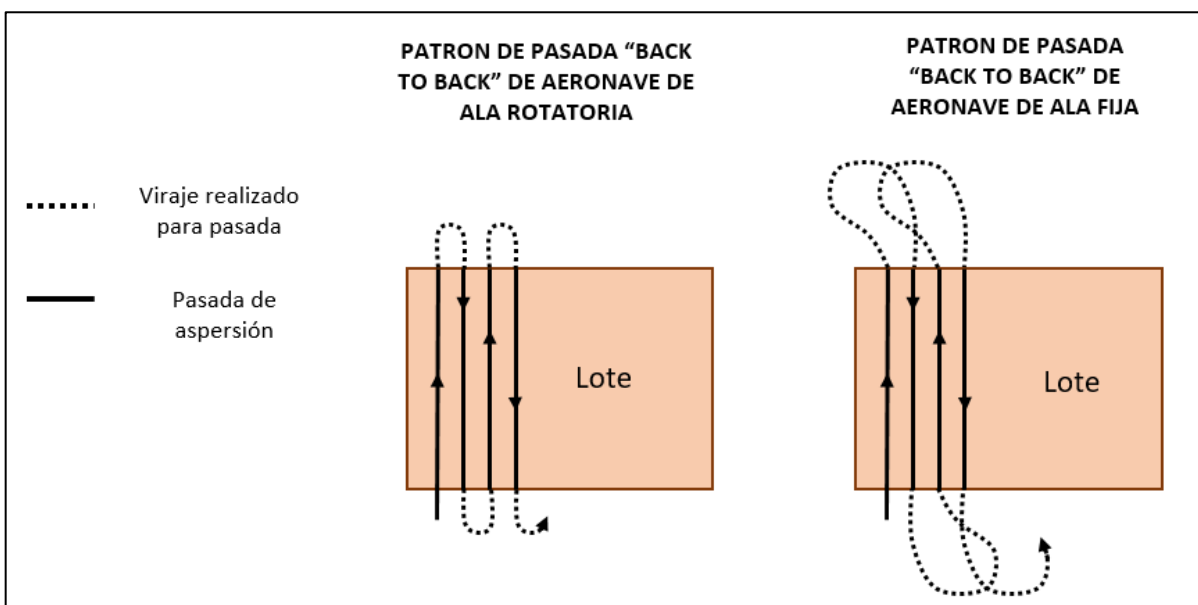
Adicionalmente, existe una condición especial en la aspersión agrícola en aeronaves de ala rotatoria, consistente en que los virajes para salir y entrar a las pasadas de aspersión, son más reducidos que en las aeronaves de ala fija; en estas últimas, estos virajes toman más tiempo, por la velocidad y otras características de vuelo propias de la aeronave.

Los virajes para la alineación con las pasadas en aeronaves de ala rotatoria reducen significativamente el tiempo para la identificación y la acomodación de la aeronave; esta particularidad y la condición del vuelo a baja altura con obstáculos en esta operación en particular, constituyeron factores que contribuyeron a la reducción de la capacidad de reacción del Piloto.

**Imagen No. 3: Comparación de patrones de pasada "Back to Back" en aeronaves de ala fija y rotatoria**

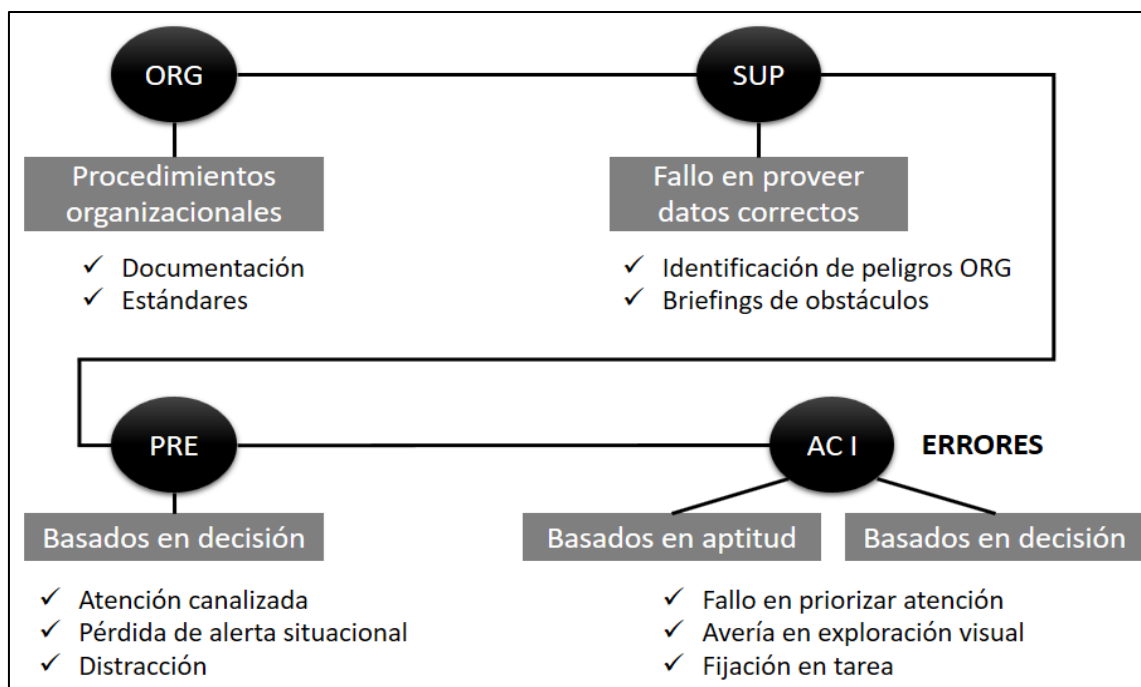
La aplicación al accidente se basó principalmente en Actos Inseguros (AC I) en los que se desarrollaron errores basados en la aptitud y en decisión en los cuales, el Piloto al mando se vio inmerso en una condición en la cual se presentó una falla en la priorización de la atención en las operaciones, una avería en la exploración visual como último mecanismo para identificar el obstáculo y una clara fijación en la tarea de mantener la trayectoria de vuelo para ejecutar la pasada por el lote.

Dentro de los factores de Supervisión (SUP) fue latente la falla al no proveerse datos correctos por parte de la organización al efectuar un análisis y preparación concisa de los posibles peligros. Si bien, la organización mantenía procedimientos para la identificación de peligros, y briefings de obstáculos, algunos de aquellos debieron realizarse con antelación a la misión, como medida defensiva ulterior.

La Organización (ORG) adolecía de ciertas debilidades en la planeación y ejecución de las operaciones que hacían que la operación no tuviera las defensas suficientes para desarrollar los vuelos, y, aun cuando mantenían estándares definidos, estos debían fortalecerse. La Autoridad Aeronáutica, también mantenía una condición latente en la cual, sus procedimientos organizacionales de chequeo para Pilotos agrícolas en aeronaves de ala rotatoria, no era clara y no se contaban con mecanismos definidos para evaluar la pericia de un Piloto de aeronave de ala rotatoria específicamente en actividades de aviación agrícola.

**Imagen No. 4 - HFACS resumido – Accidente HK5306**
