INFORME PRELIMINAR ACCIDENTE

COL-21-08-GIA

**Colisión contra el terreno
durante el aterrizaje**

Douglas DC3

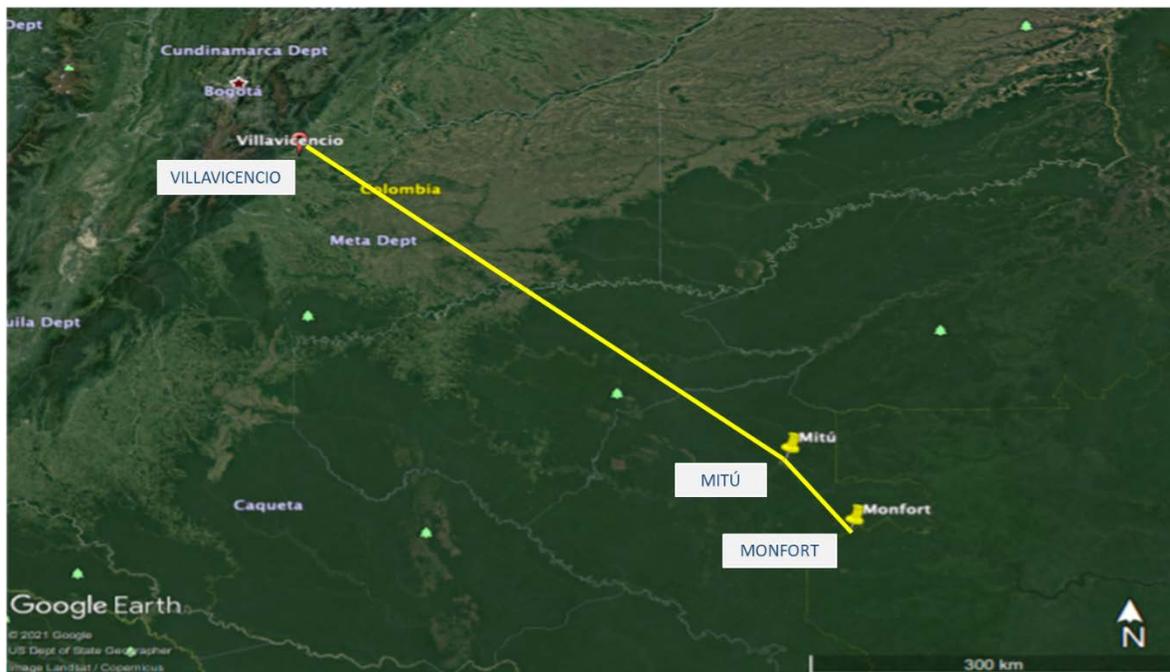
Fotografía No. 1: Ruta cumplida por la aeronave.

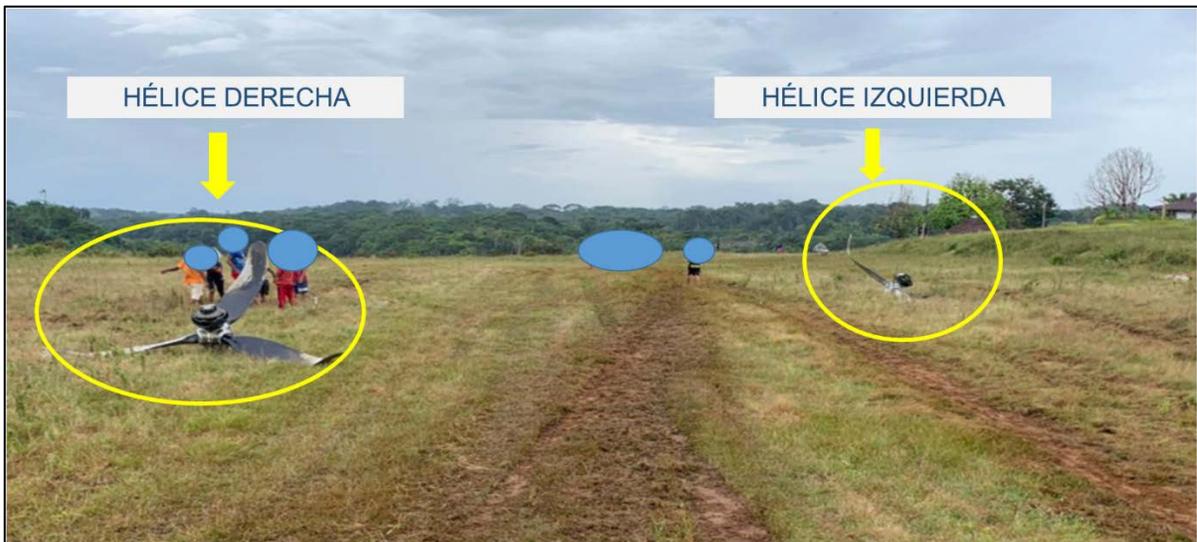
La hélice del motor derecho también impactó la superficie de la pista, se desprendió y quedó ubicada a 17 metros de la aeronave.

Fotografía No. 7: Posición de las hélices.

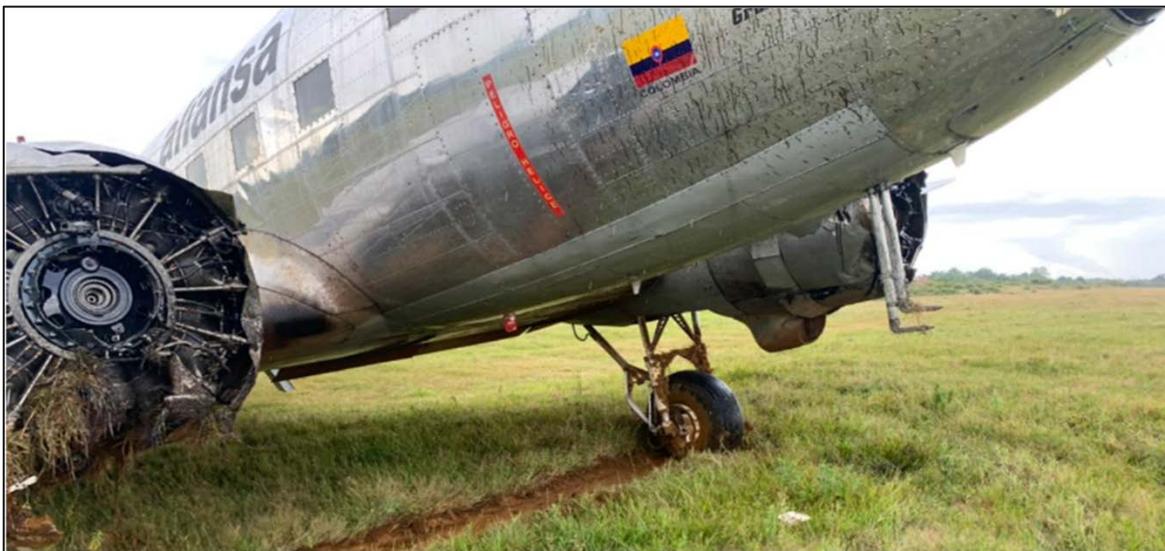
Fotografía No. 8: Daños motor derecho.

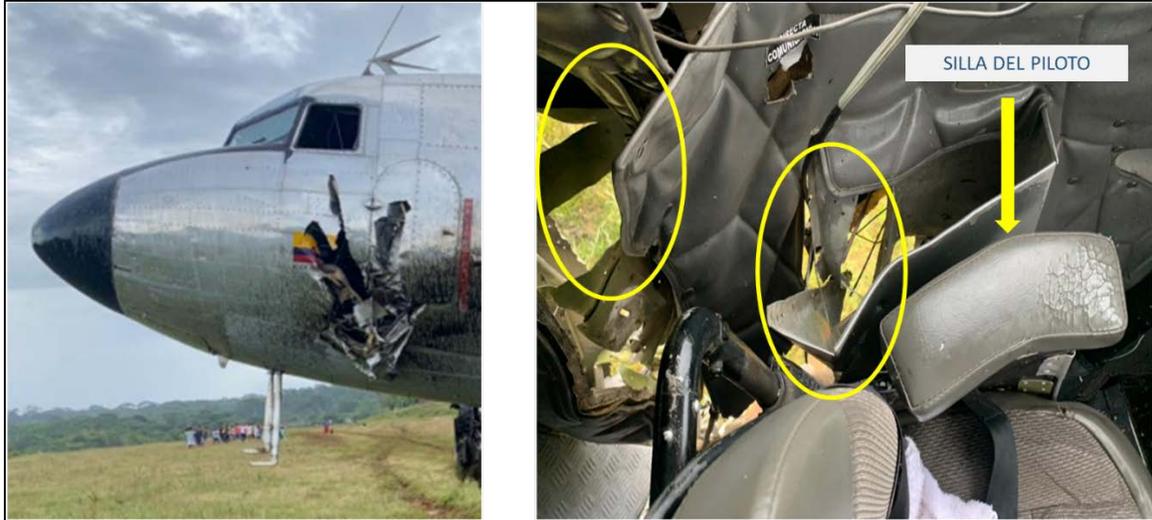
Como consecuencia del impacto de la hélice izquierda, y siguiendo su sentido de rotación, la aeronave sufrió daños sustanciales en el fuselaje delantero izquierdo, alcanzando el costado lateral de la silla del piloto.

Fotografía No. 9: Daños en fuselaje izquierdo
