# INFORME PRELIMINAR ACCIDENTE

**COL-21-33-GIA**

**Pérdida de Control en el  
aterrizaje**

Cessna 182 P

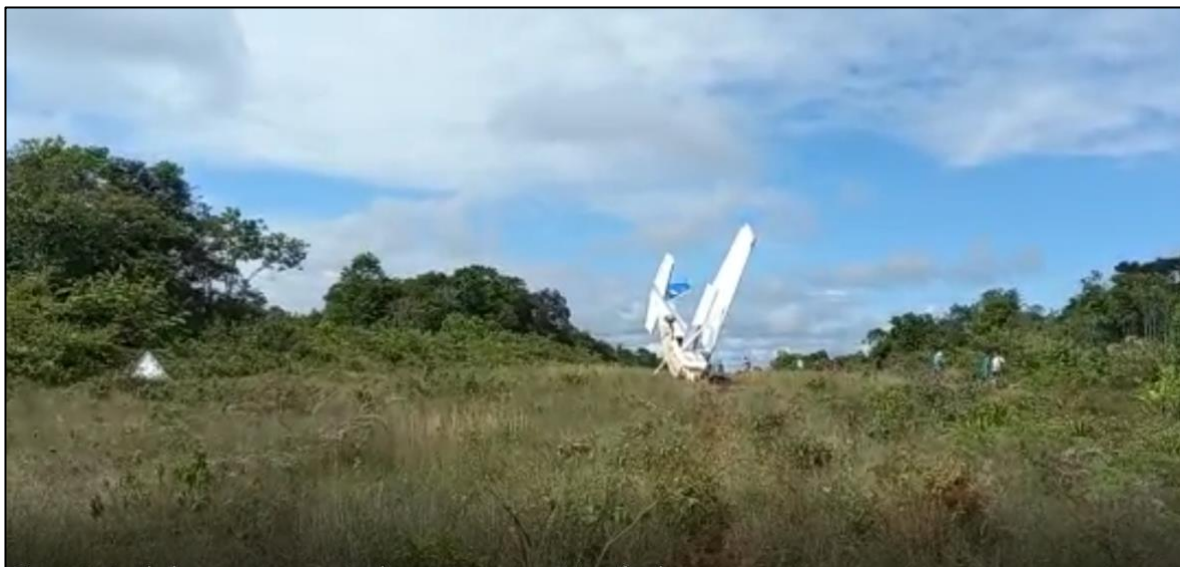
Fotografía No. 1 – Posición de la aeronave vista desde la cabecera de la pista.

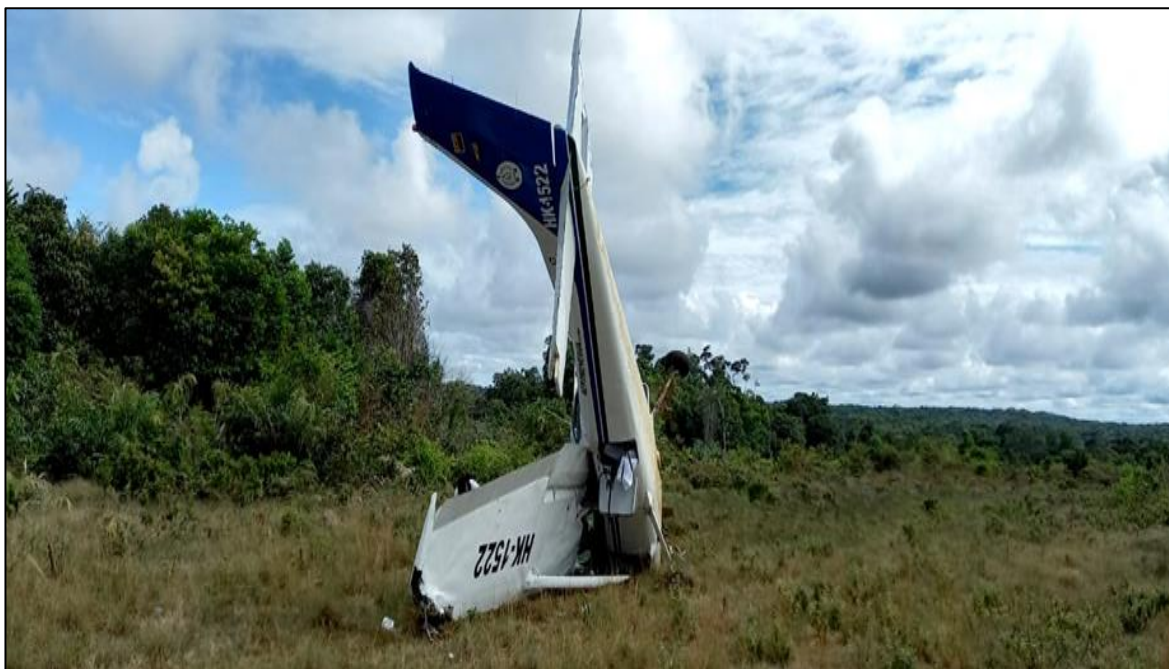
El tren de aterrizaje (nariz y principal) se enredó con la vegetación haciendo que el Piloto perdiera el control de la aeronave. El tren de aterrizaje de nariz se fracturó, haciendo que la aeronave girara sobre su eje transversal, produciéndose el vuelco parcial de la aeronave sobre la pista, quedando en posición vertical, sobre el motor e inclinada aproximadamente en un ángulo sobre el plano izquierdo.

Fotografía No. 2 - Posición final de la aeronave HK1522

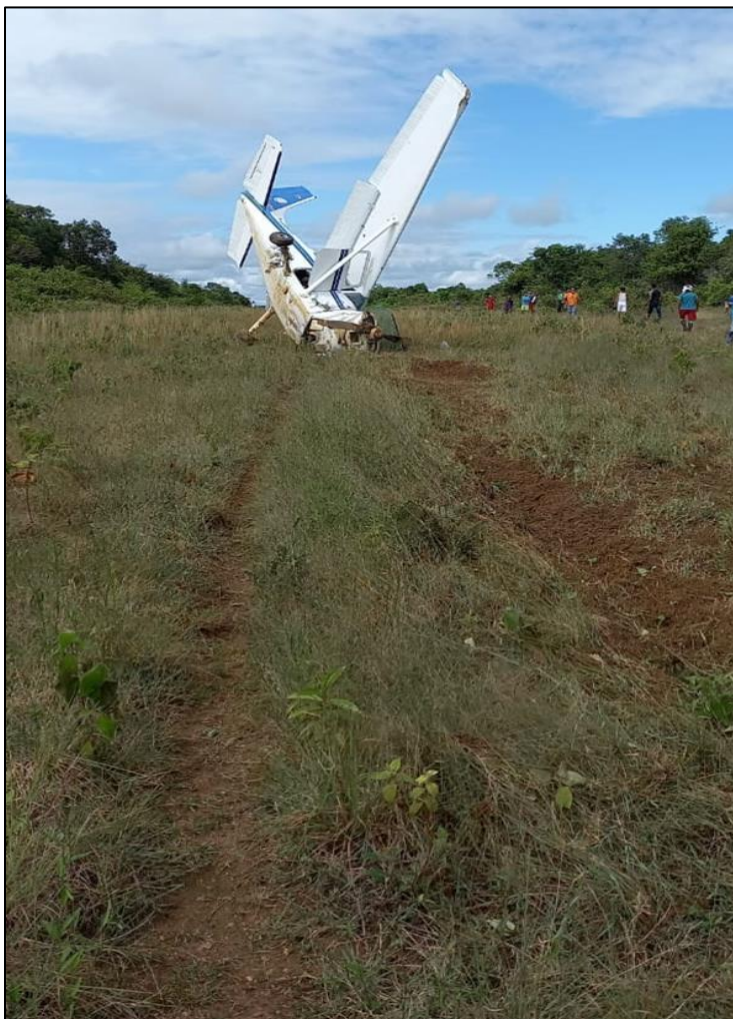
Dentro de la investigación inicial, se observó que el tren de aterrizaje de la aeronave dejó una huella a partir de 24 m antes de la zona de contacto en la pista.

Fotografía No. 3 - Huellas dejada por el tren de aterrizaje sobre el terreno.

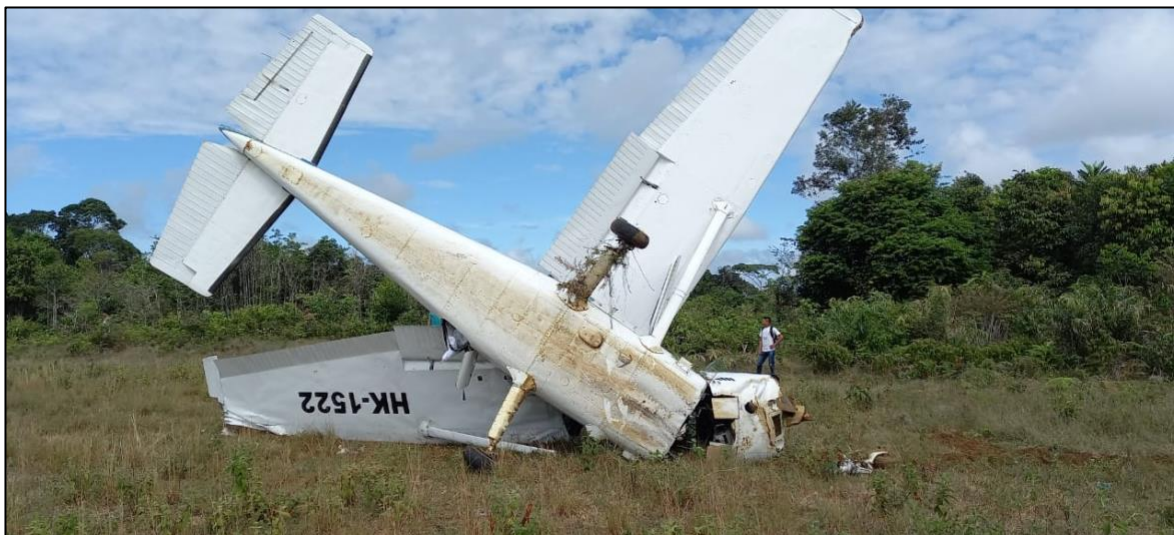
- Desprendimiento del plano izquierdo.
- Fractura del tren de aterrizaje de nariz.
- Parada súbita y daños por determinar en la planta motriz.
- Ruptura de la bancada del motor.
- Palas de la hélice golpeadas.

Fotografía No. 4 - Daños sufridos por la aeronave y vegetación enredada en el tren de aterrizaje.
