# INFORME PRELIMINAR **ACCIDENTE**

**COL-21-53-GIA**

**Aterrizaje fuerte por posible  
pérdida de potencia**

Matrícula HK4311

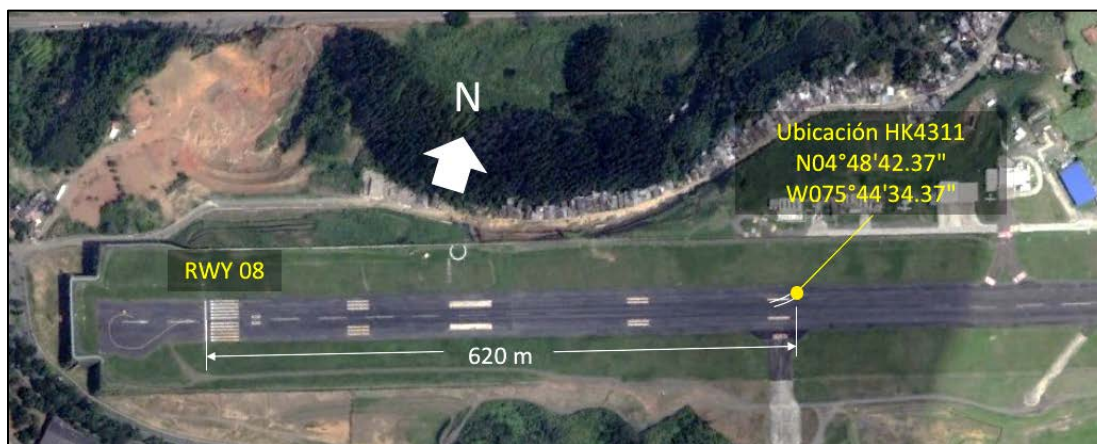
El helicóptero terminó ubicado en coordenadas N04°48'42.37" – W075°44'34.37", a una elevación de 4,418 pies con un rumbo final de 050°, a 620 m de la cabecera de la pista 08; estaba posado sobre la sección ventral de la estructura, con evidente deformación y rompimiento de los patines.

Era evidente el rompimiento de la estructura del botalón de cola en la que se ubica el mecanismo del rotor de cola. Una inspección detallada de esta sección reveló marcas de transferencia por impactos recibidos de la sección de punta de las palas del rotor principal, las cuales presentaron flexión durante el aterrizaje fuerte, produciendo así la interacción con la estructura del botalón de cola, y el subsiguiente rompimiento.

Imagen No. 1 – Ubicación final del Helicóptero HK4311 en la pista SKPE

Las primeras imágenes obtenidas, permitieron evidenciar la presencia de líneas de marcas de aceite sobre el costado izquierdo de la aeronave, a la altura de la cubierta del motor y de la transmisión.
