# INFORME PRELIMINAR **ACCIDENTE**

## **COL-21-18-GIA**

**Aterrizaje de emergencia por  
falla de planta motriz**

Matrícula HK4418G

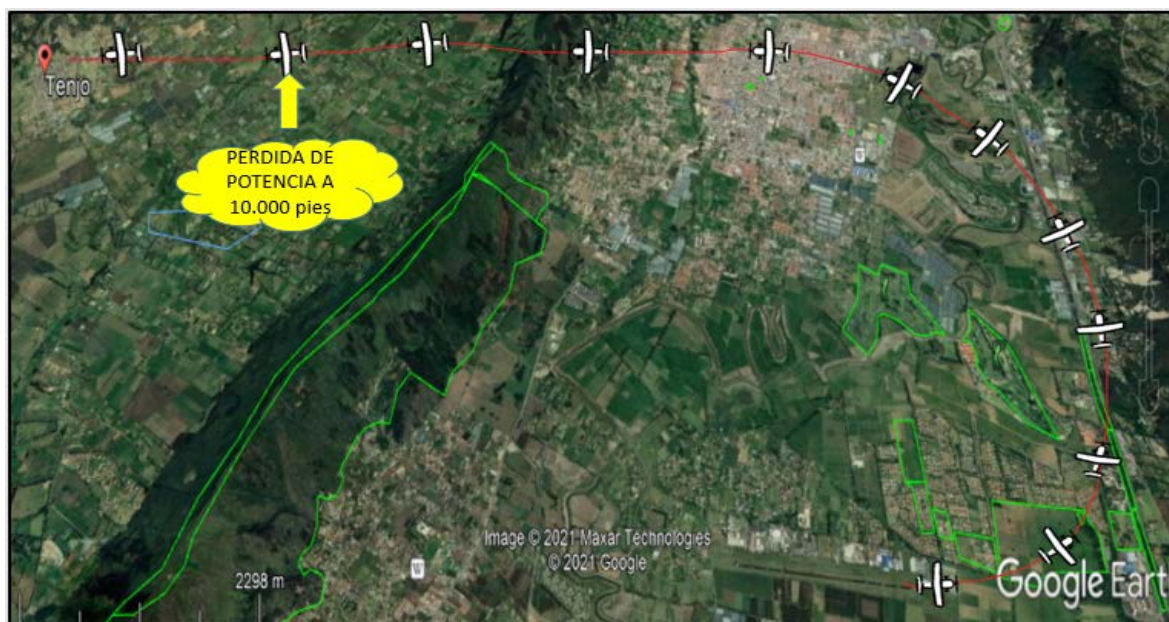
Cuando sobrevolaban la población de Tenjo, ubicada al NW del aeródromo de Guaymaral, con 10.000 ft de altura, de manera súbita la aeronave experimentó una pérdida sustancial de potencia, acompañada de fuerte ruido y alta vibración. El Piloto Instructor tomó el control de la aeronave e informó la situación a la Torre de Control de Guaymaral.

**Gráfica No. 1: Recorrido de la aeronave desde el despegue hasta el sitio de la falla.**

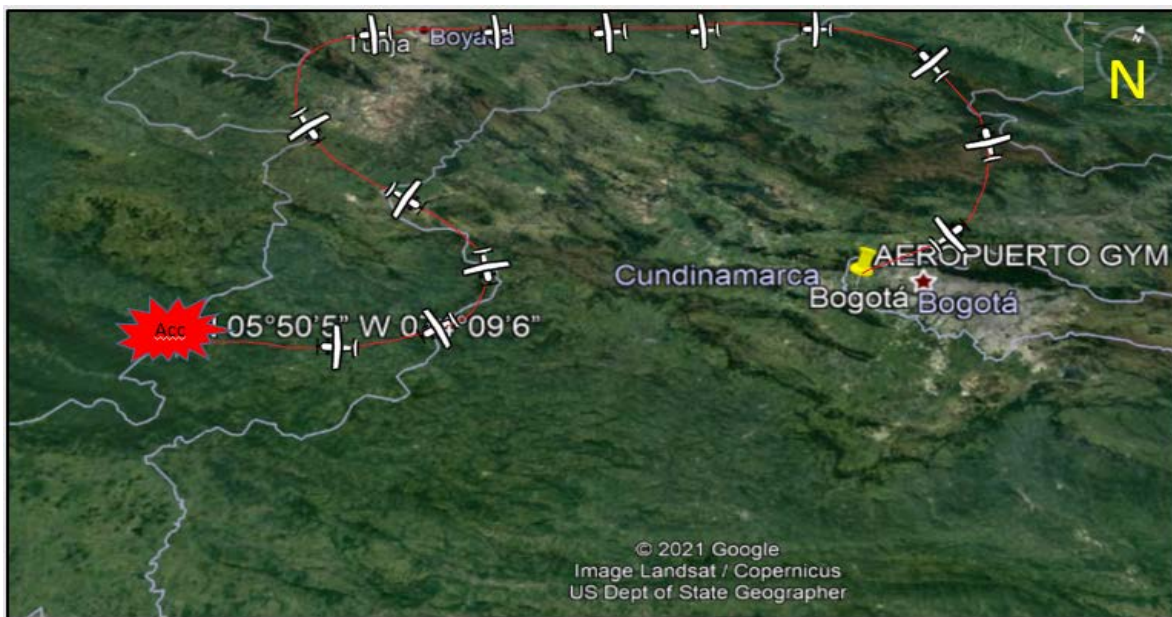
**Gráfica No. 2: trayectoria del aterrizaje de emergencia de la aeronave.**

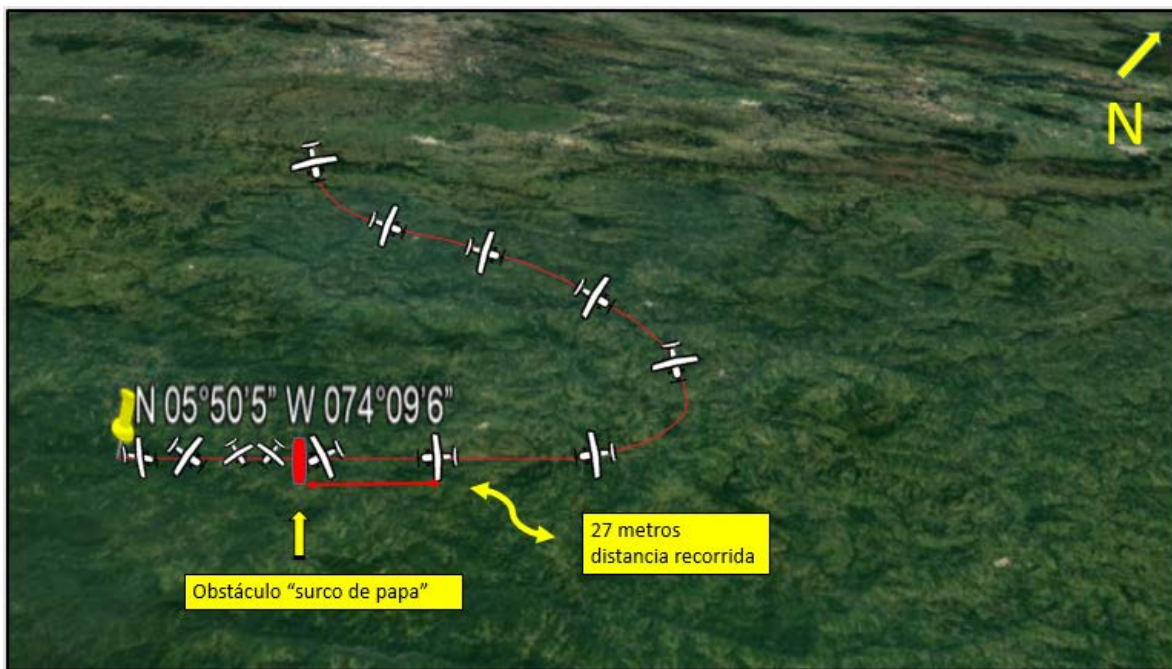
El aterrizaje se realizó de manera controlada sobre el campo seleccionado, que resultó ser un cultivo de papa; sin embargo, después del contacto con el terreno y haber recorrido aproximadamente 27 metros, la llanta del tren de nariz golpeó contra uno de los surcos del terreno, acción que hizo que la aeronave girara bruscamente sobre su eje trasversal, haciendo que la aeronave girara 180° ("capoteo"), terminando invertida sobre el terreno.

**Gráfica No. 3: Aterrizaje controlado en campo no preparado.**

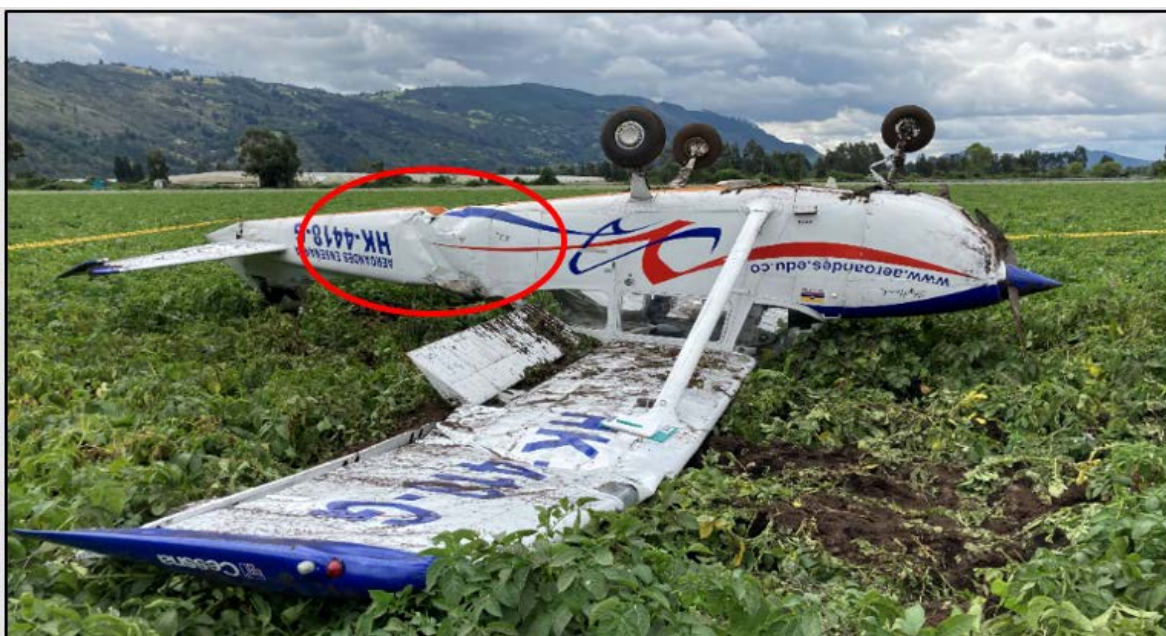
Como resultado de la desaceleración sustancial de la aeronave debido a giro sobre su eje transversal, la aeronave sufrió daños en toda su estructura, concentrados principalmente en la parte posterior del fuselaje con múltiples fracturas en largueros, en los formadores, y deformación plástica crítica en la piel.

**Fotografía No. 2: Daños sustanciales en la parte posterior del fuselaje.**

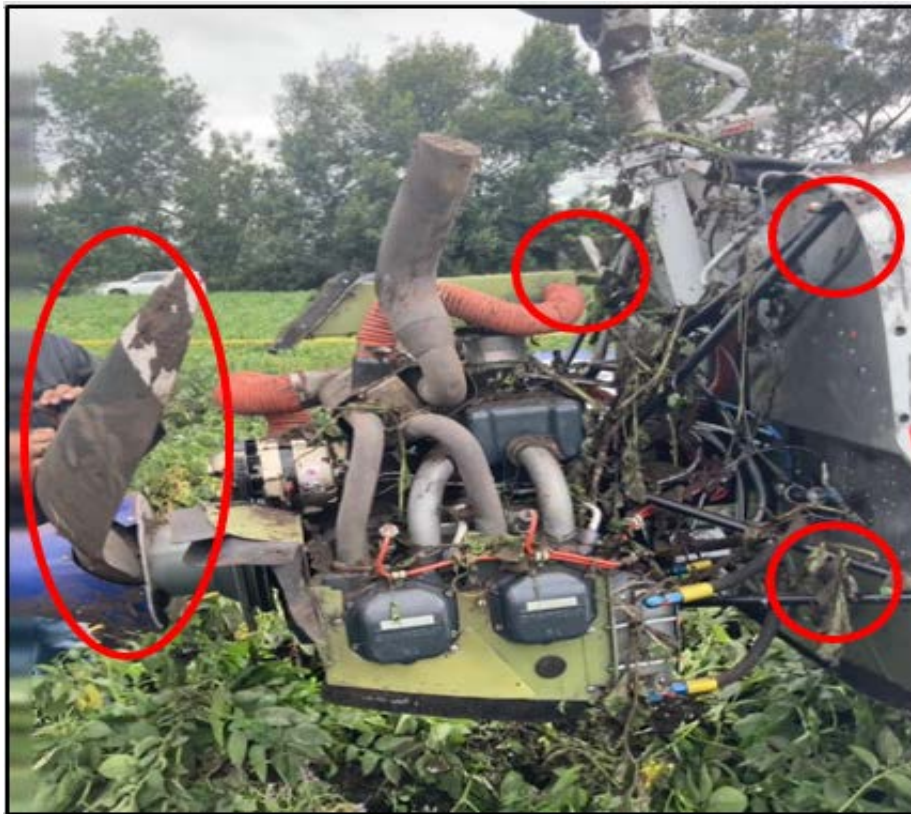
El motor permaneció anclado del soporte principal (bancada). La hélice permaneció sujeta al motor. Las palas de la hélice presentaron deformación leve hacia atrás en las puntas, acción que indicaba que el motor estaba girando al momento de golpear el terreno.

Se comprobó que al hacer girar la hélice esta lo hacía libremente, lo cual no es normal en esta clase de motores, y que puede ser indicación de la presencia de un posible daño interno del motor.

**Fotografía No. 3: Daños en la hélice del motor y en los acoples a la bancada.**

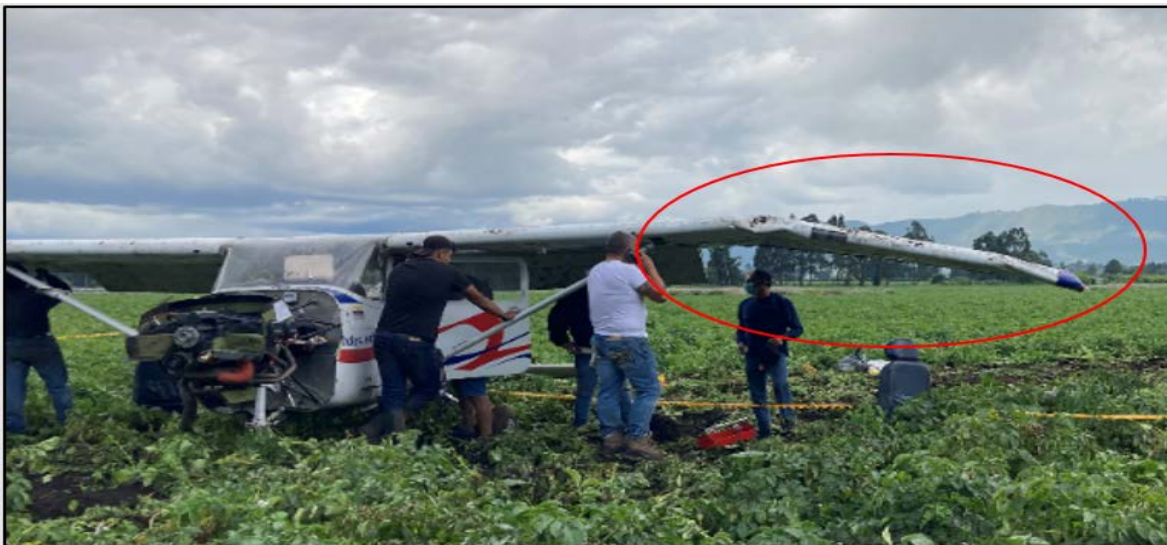
El plano izquierdo tuvo fractura de la viga principal y de las costillas, y una evidente deformación plástica en la piel; sin embargo, el plano permaneció anclado a la estructura principal del avión.

**Fotografía No. 4: Daños en el plano izquierdo.**

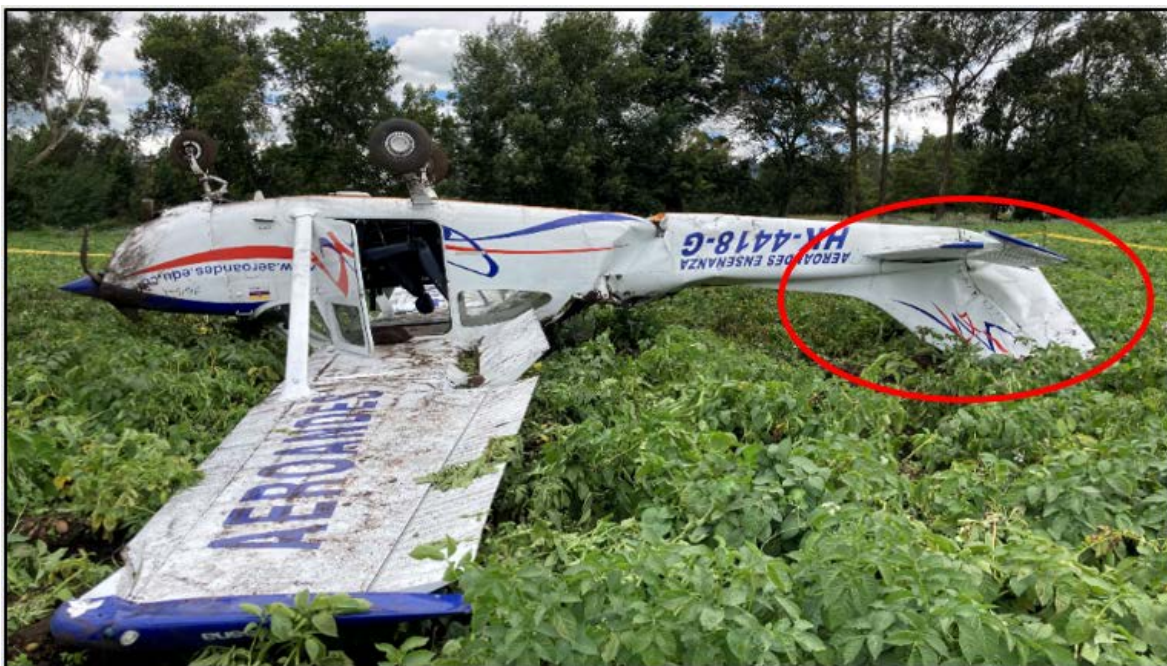
La aeronave sufrió deformación estructural en todo el estabilizador vertical, afectándose sustancialmente el timón de dirección, debido a las fracturas internas sobre los largueros del ese componente.

*Fotografía No. 5: Daños del estabilizador vertical.*
