# INFORME PRELIMINAR ACCIDENTE

COL-24-63-DIACC

Excursión de pista

HK-1535

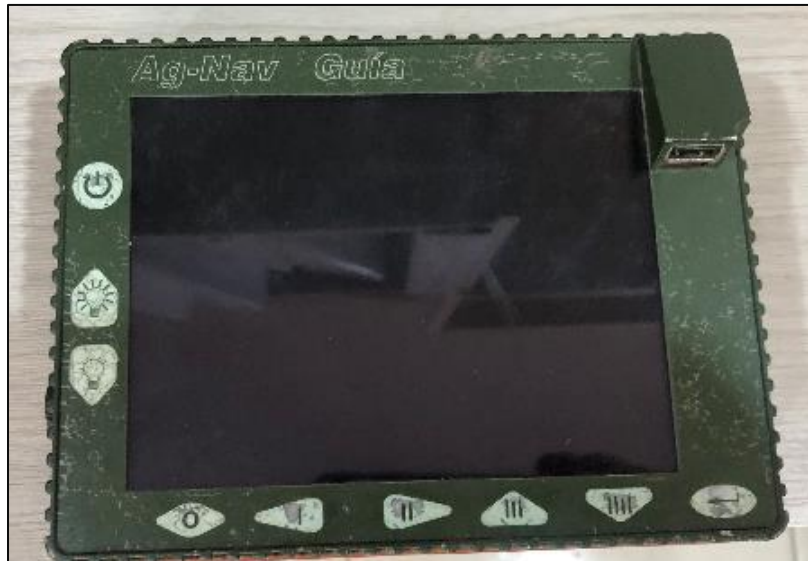
**Figura 10: sistema GPS AGNAV recuperado del HK-1535.**

Con autorización de la Dirección Técnica de Investigación de Accidentes (DIACC), el Operador retiró el sistema GPS AGNAV el mismo día del accidente para su custodia, a fin de prevenir pérdida por vandalismo. El 20 de octubre de 2024, la DIACC recuperó el registrador y procedió a la descarga de datos en las instalaciones del Operador, logrando

extraer exitosamente los registros de los últimos cuatro vuelos, incluyendo el despegue del vuelo accidentado, que serán objeto de análisis en esta investigación.
