# INFORME FINAL ACCIDENTE

## COL-21-18-GIA

**Falla de planta motriz y  
aterrizaje de emergencia  
(SCF-PP)**

Matrícula HK4418G

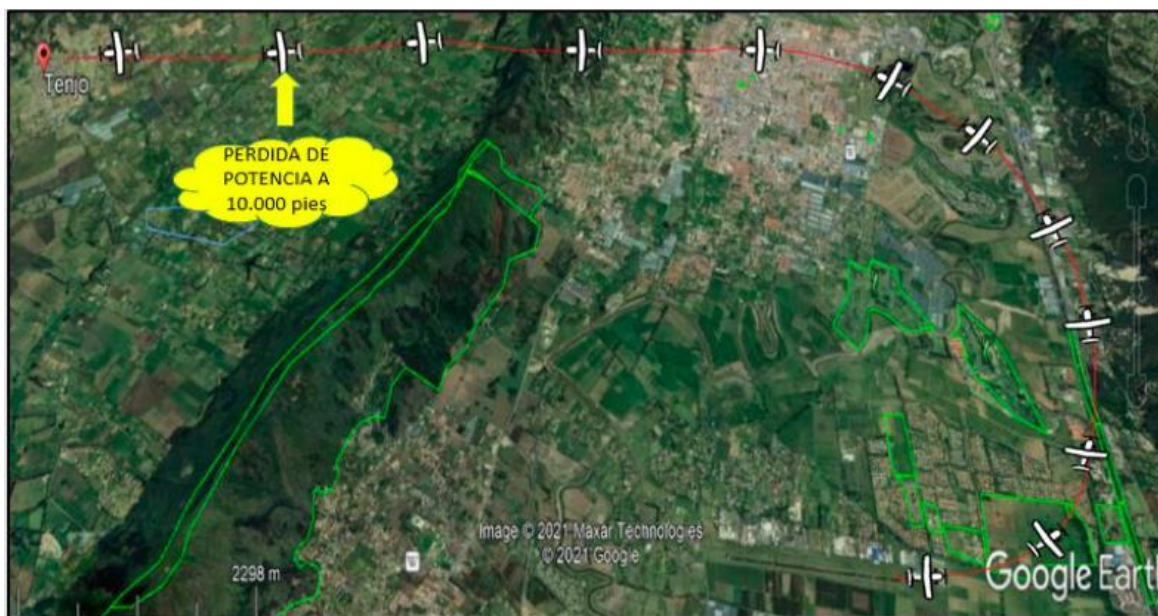
Cuando sobrevolaban la población de Tenjo, ubicada al NW del aeródromo de Guaymaral, con 10.000 ft de altura, de manera súbita la aeronave experimentó una pérdida sustancial de potencia, acompañada de fuerte ruido y alta vibración. El Piloto Instructor tomó el control de la aeronave e informó la situación a la Torre de Control de Guaymaral.

**Gráfica No. 1: Trayectoria de la aeronave antes de la emergencia.**

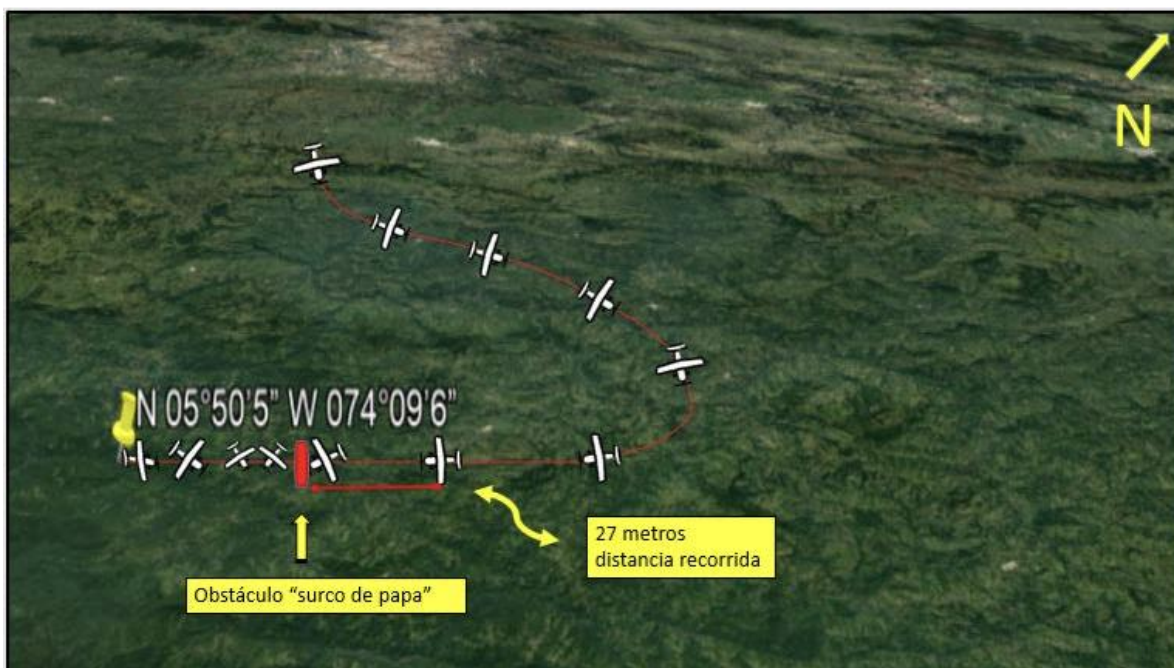
**Gráfica No. 2: Aterrizaje controlado en campo no preparado.**

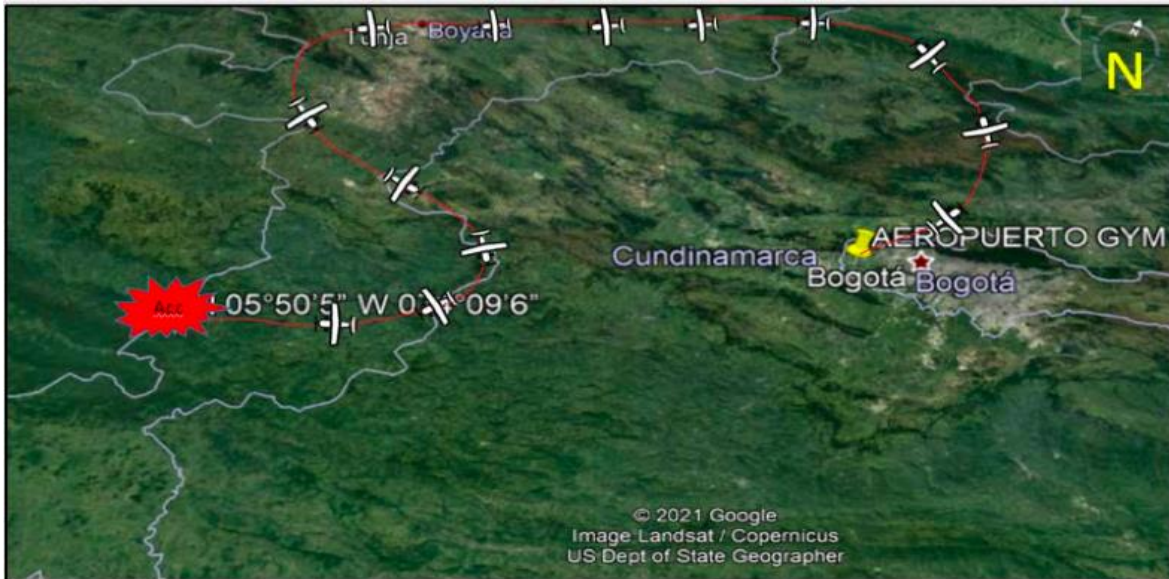
**Gráfica No. 3: trayectoria del aterrizaje de emergencia de la aeronave.**

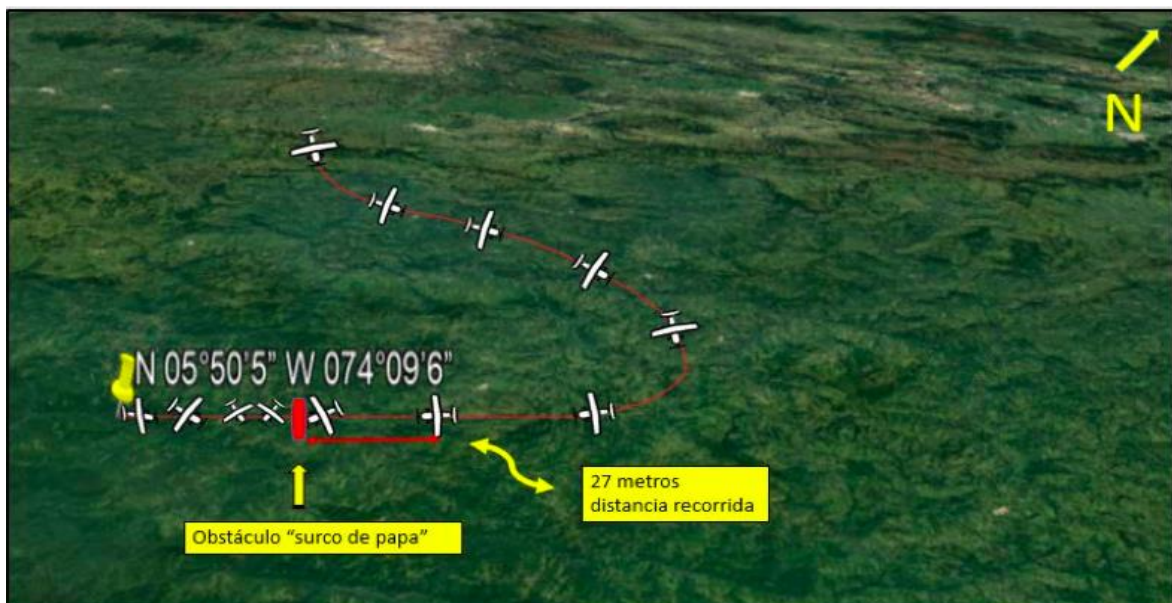
**Gráfica No. 4: Aterrizaje controlado en campo no preparado.**

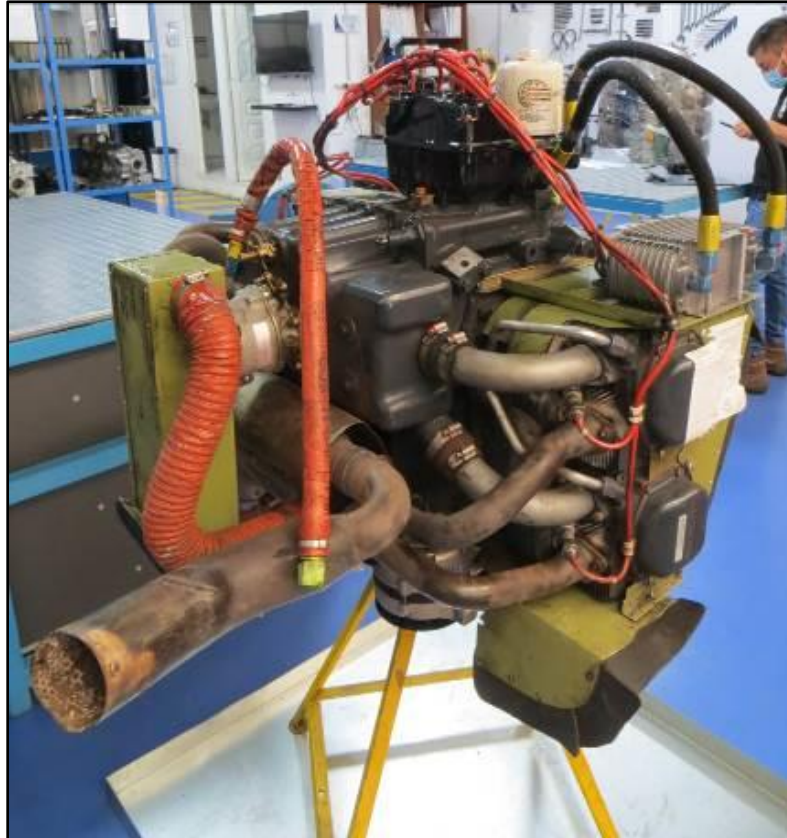
Se inició con una inspección exterior del motor por golpes, fracturas o partes faltantes, encontrándose en buenas condiciones.

**Fotografía No. 7: Motor Lycoming soportado en banco de inspección.**

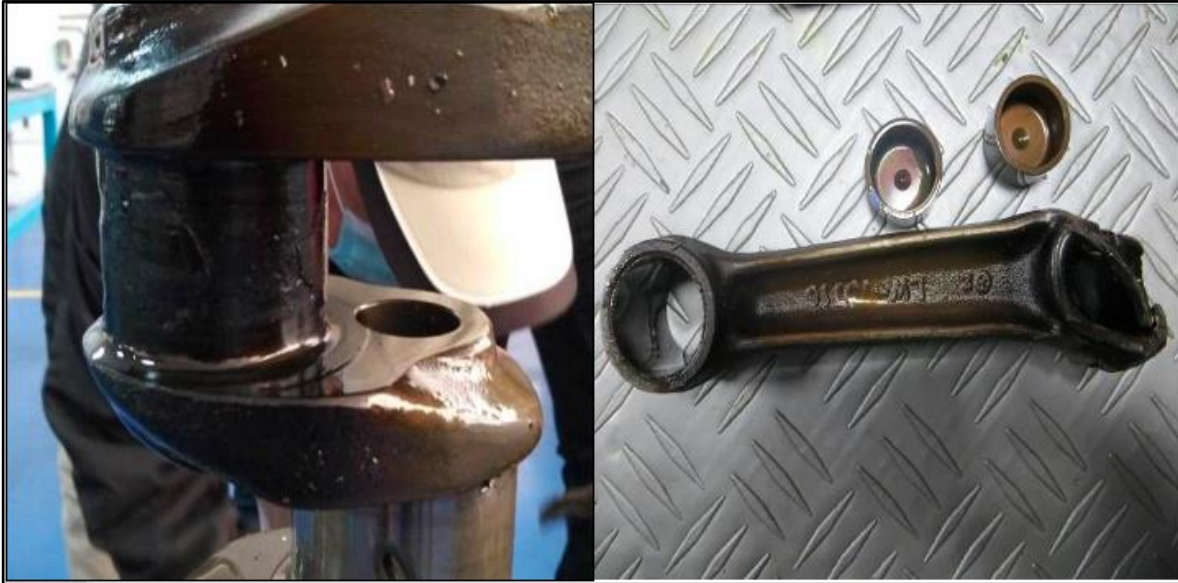
El objetivo del análisis del cigüeñal, biela, y muñón, del motor Lycoming, Modelo O-320-H2AD, con número de serie: RL7757-76T, fue establecer los factores contribuyentes a la falla, durante la operación, el mantenimiento, considerando el medio ambiente de operación o fallas en el diseño o en la fabricación.

*Fotografía No. 14: Análisis a partes afectados del motor, Modelo O-320-H2AD.*

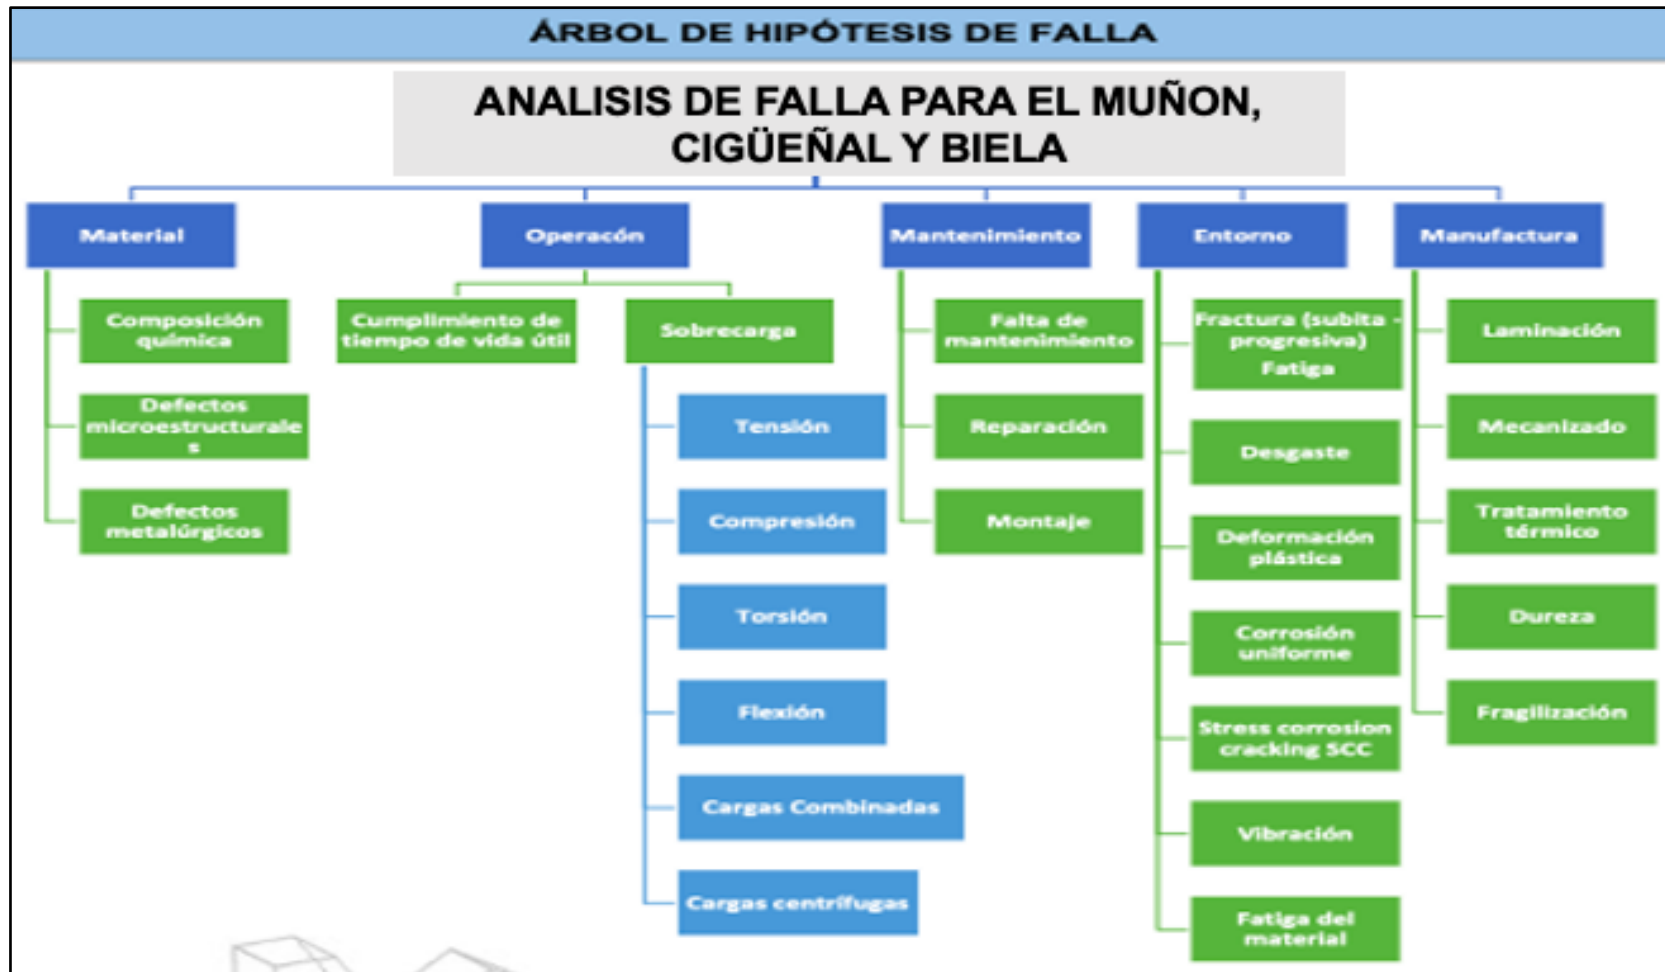
Figura No. 1: Árbol de hipótesis.

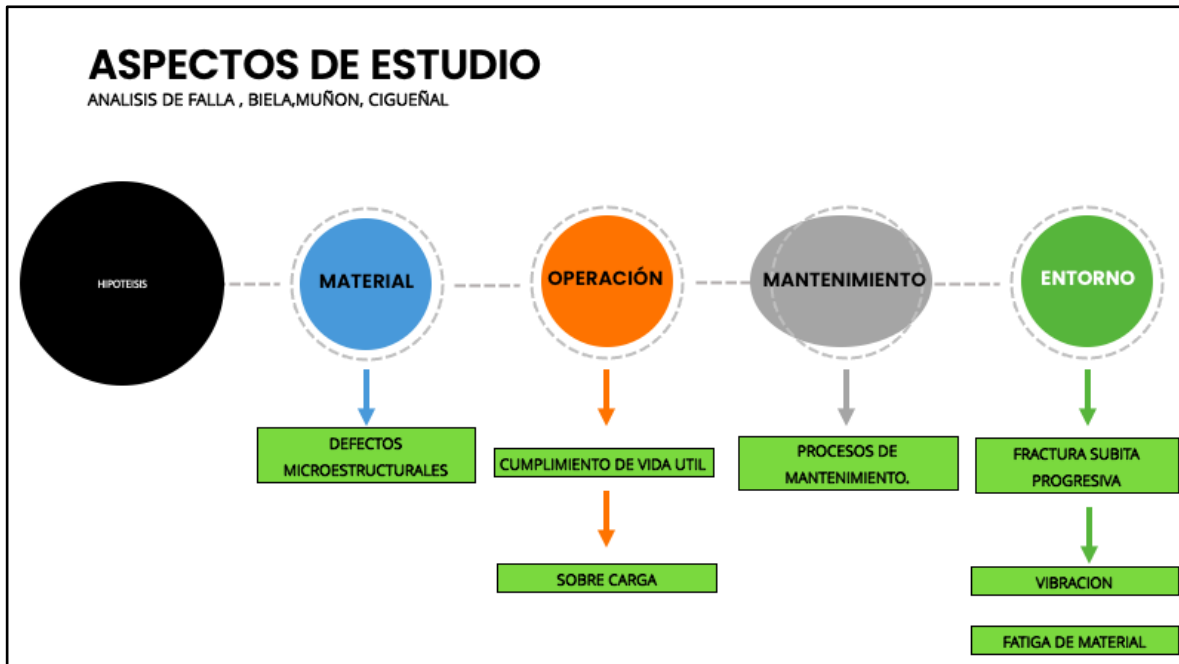
**Figura No. 2: Árbol de hipótesis descartadas.**

Una vez desensamblado el motor en el taller, se evidenciaron daños en el muñón número 3 del cigüeñal y su correspondiente biela, los cuales estuvieron sometidos a altas temperaturas.
