# INFORME FINAL ACCIDENTE

## COL-20-07-GIA

**Pérdida de control y  
colisión con el terreno tras falla  
de motor**

Piper PA31-310

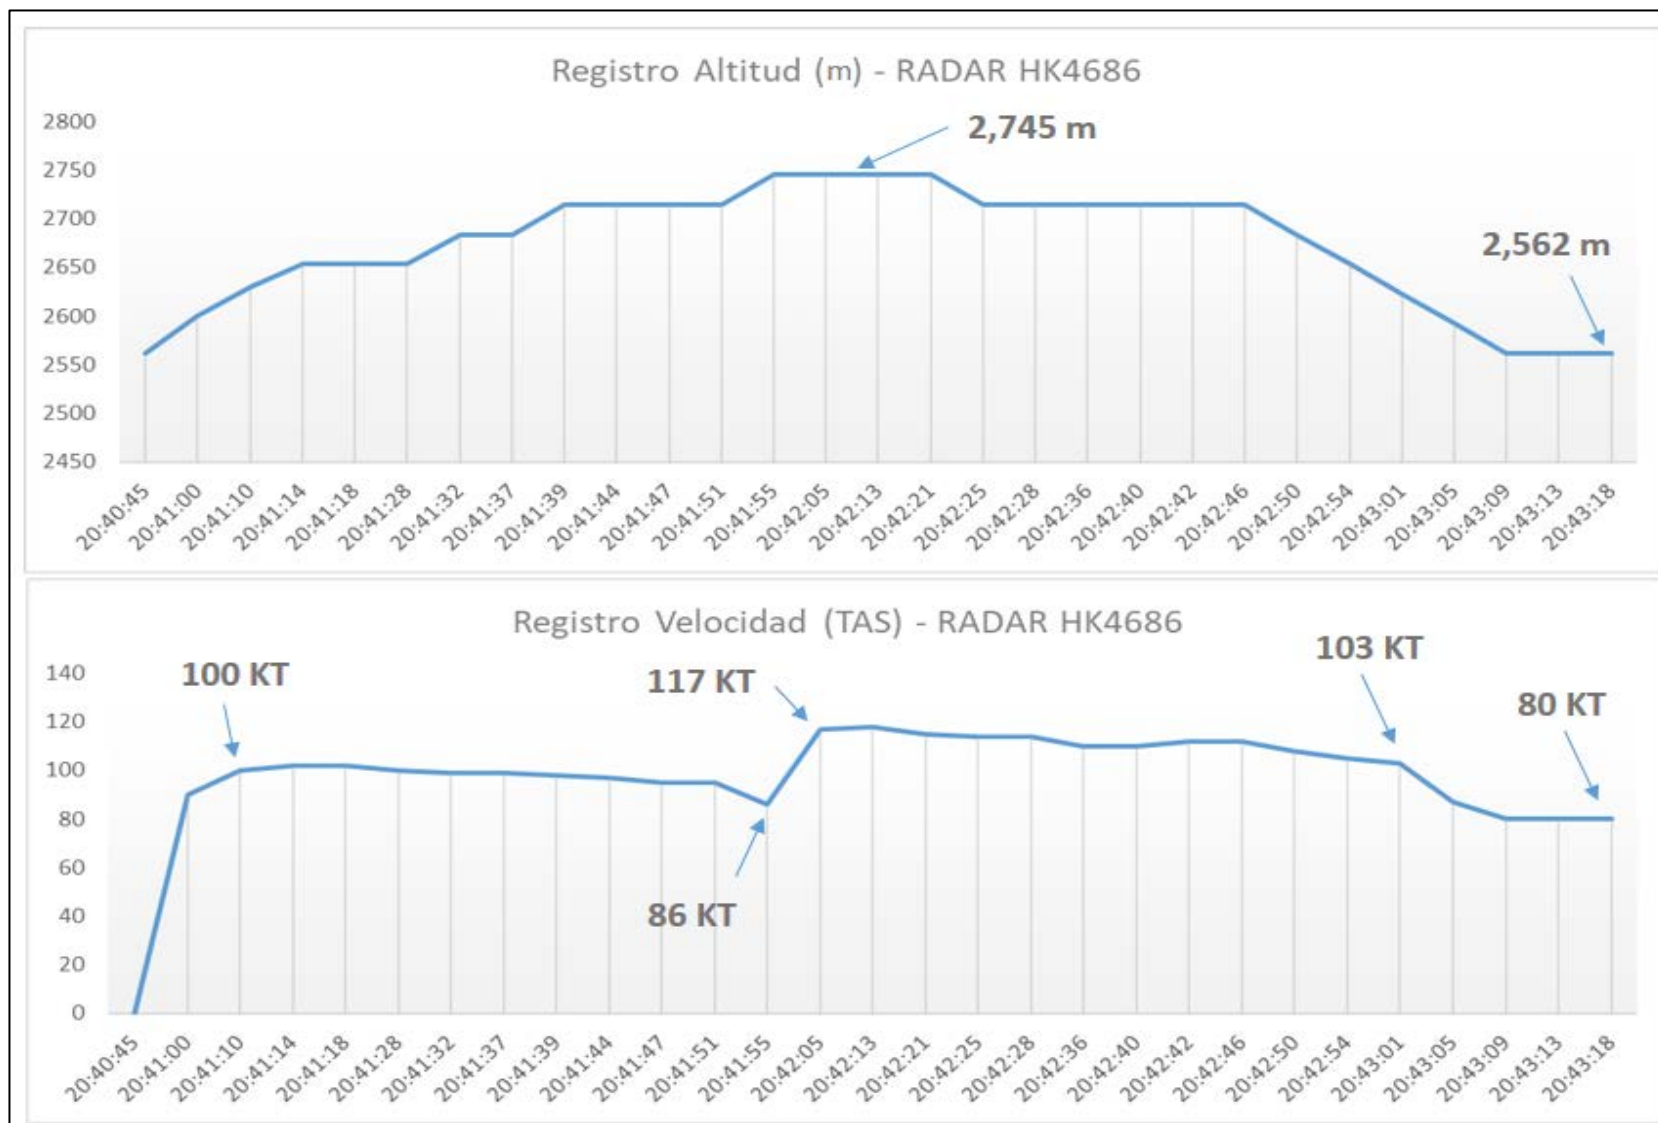
Gráfica No. 1 – Datos de altitud y velocidad HK4686 según Trazas Radar.

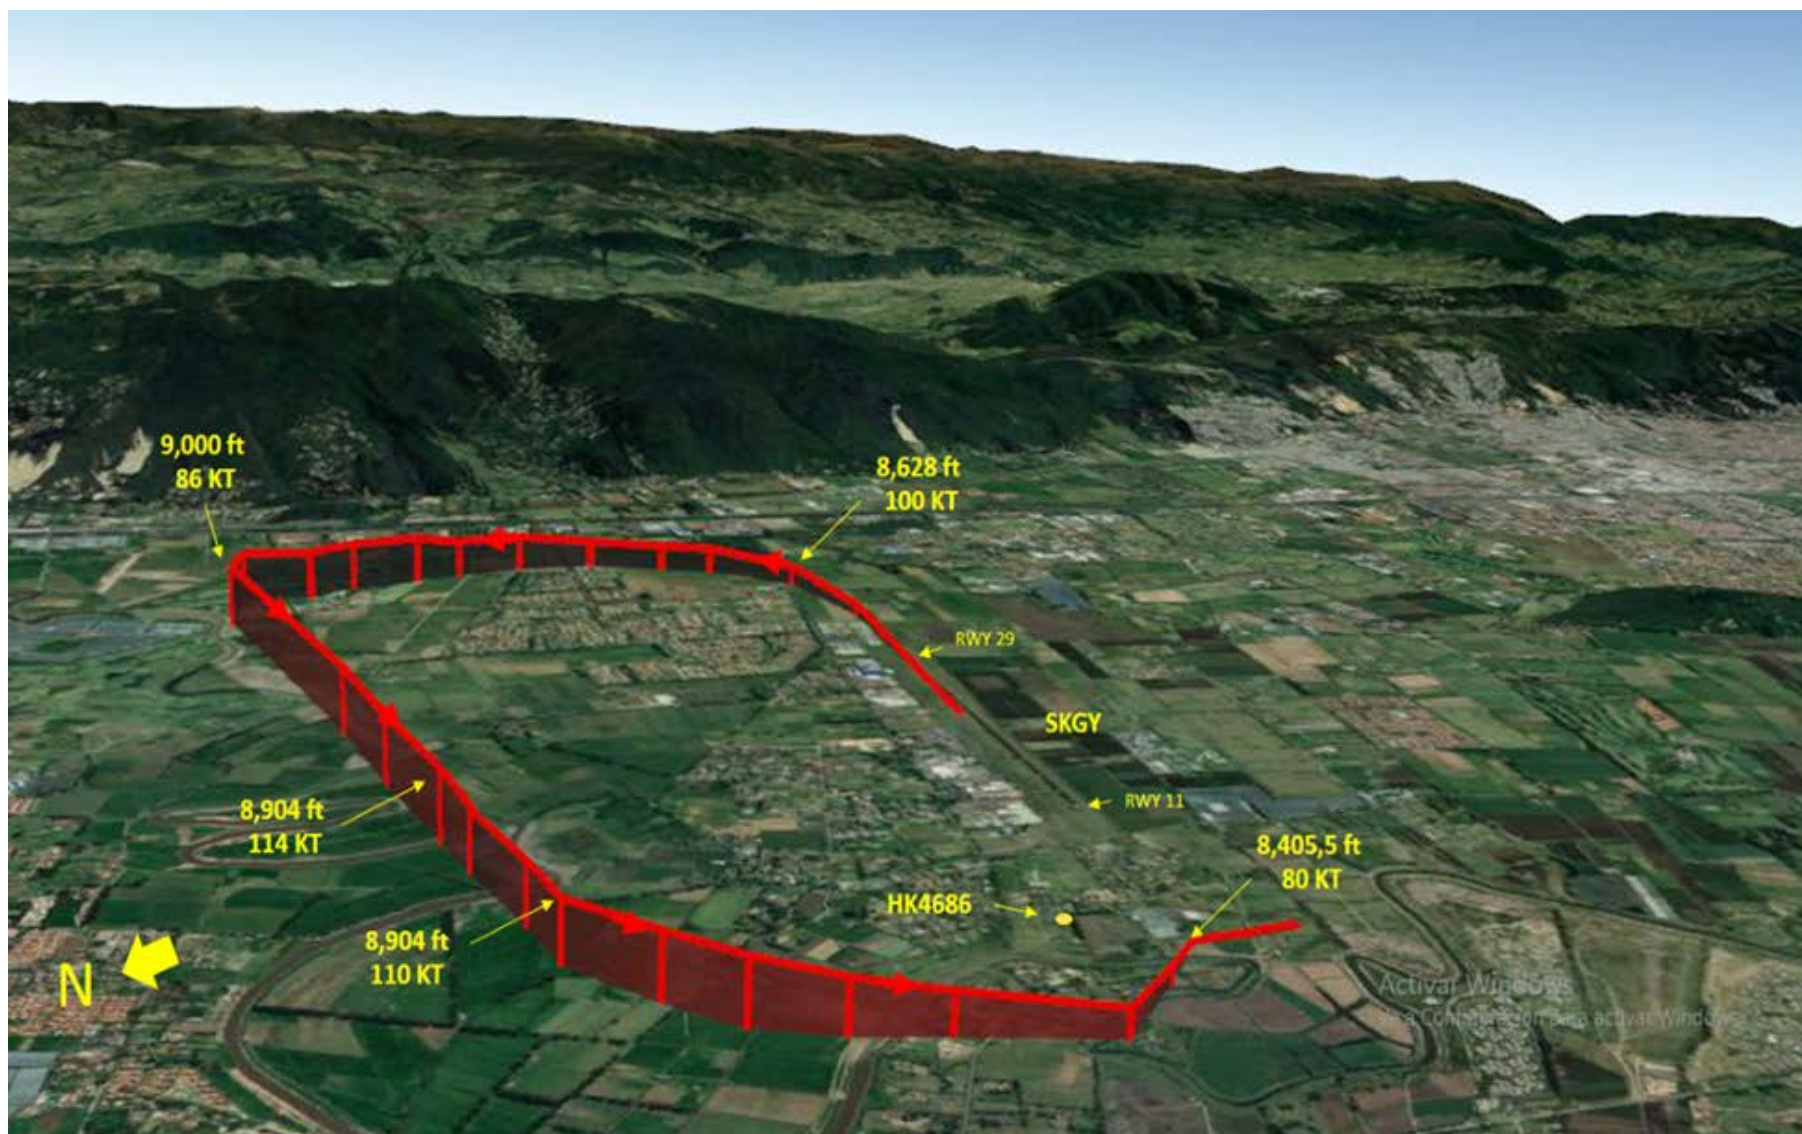
Imagen No. 1 – Trayectoria aproximada de vuelo HK4686 según Trazas Radar.

- Fueron obtenidas las comunicaciones entre la tripulación de la aeronave HK4686 y el ATC SKGY, y así mismo, se obtuvo el video RADAR con el registro de varias trazas de la aeronave con las cuales se elaboró la geo-referenciación que se muestra en la Imagen No. 1, sobre la trayectoria de vuelo de la aeronave.
- Se dispuso la custodia de la documentación técnica de la aeronave, de las plantas motrices y de las hélices y de la documentación operacional de la tripulación.

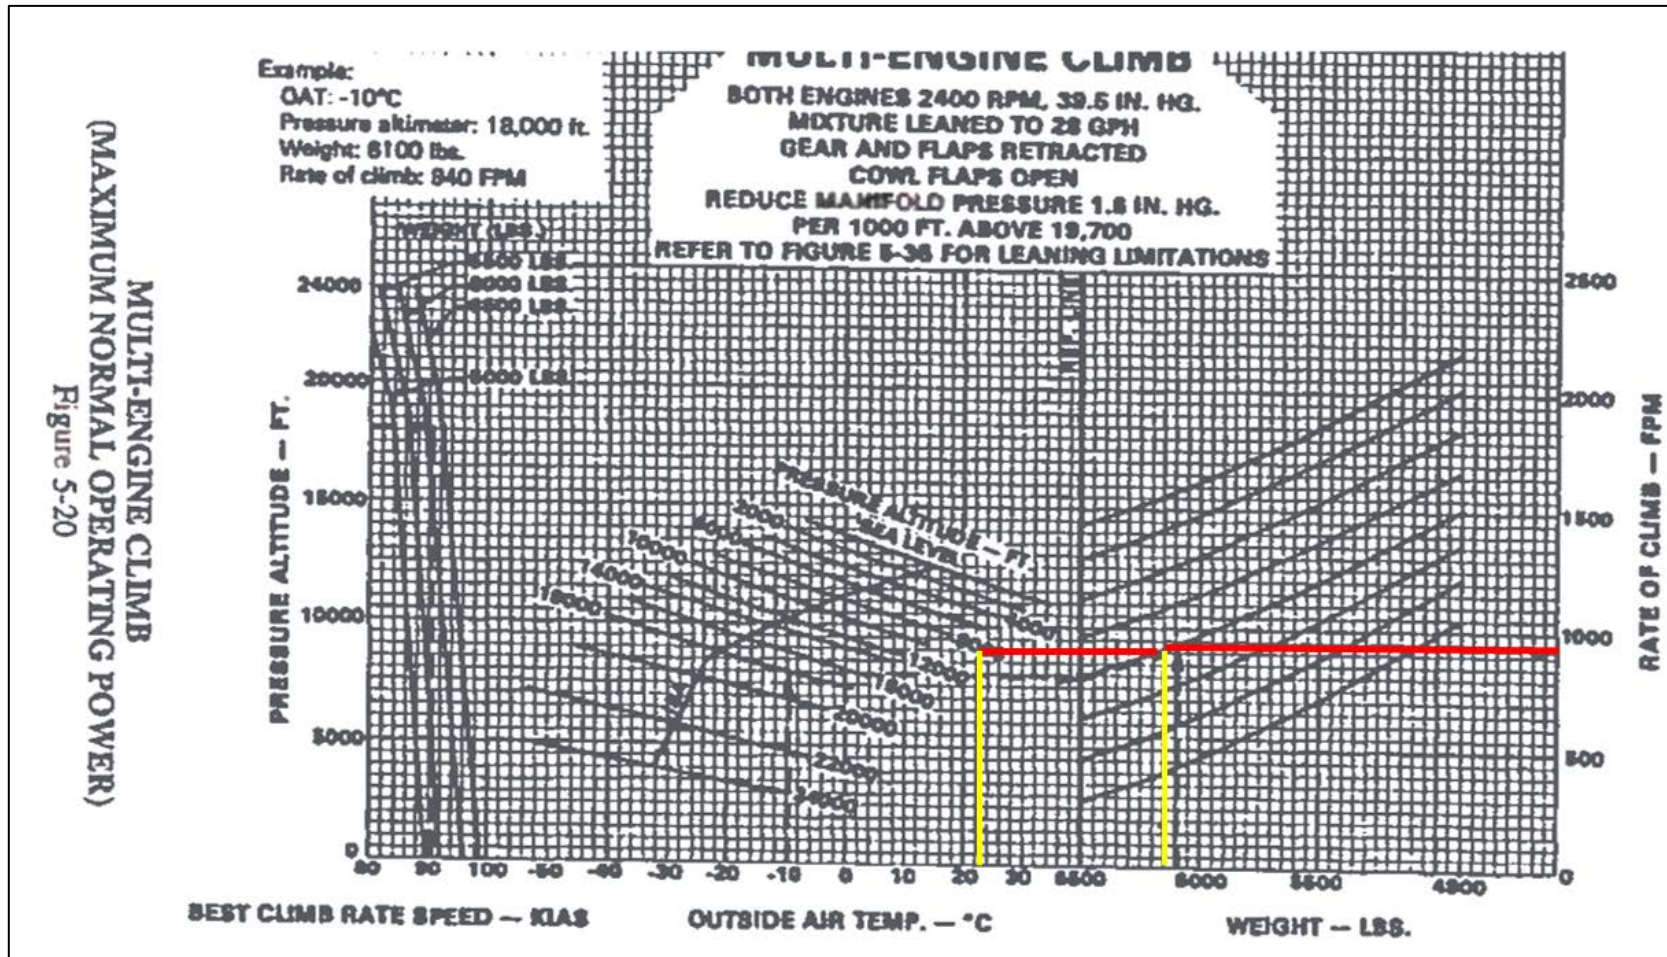
De acuerdo con la carta de rendimiento, el cálculo de rata de ascenso con dos motores operativos, con 23°C de temperatura, a una altitud por presión de 8,700 ft y un peso de 6,158 lb, corresponde a 900 a 1000 pies por minuto. (Imagen No. 3).

Imagen No. 3 - Gráfica rendimiento en ascenso con máxima, dos motores – POH Piper PA31.

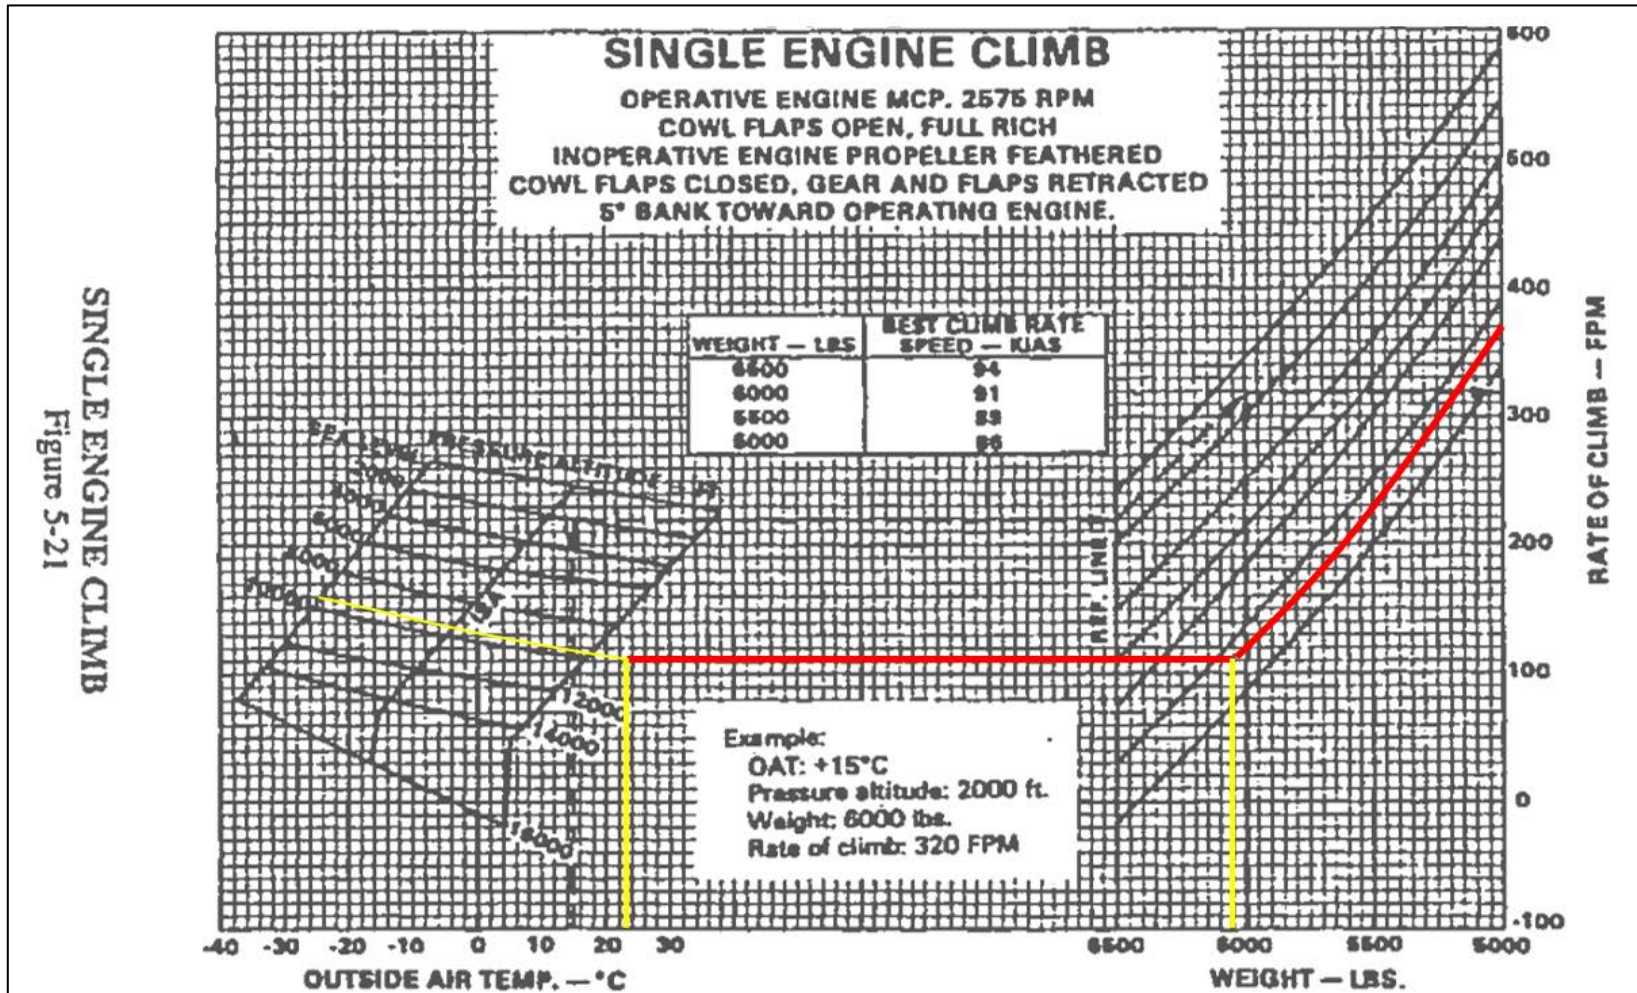
Con un motor inoperativo, en las mismas condiciones, la rata de ascenso se limita, según los cálculos, a 300 a 350 pies por minuto; es decir, una condición muy limitada bajo condiciones de operación con un solo motor. (Imagen No. 4).

Imagen No. 4 - Gráfica ascenso con un solo motor – POH Piper PA31.

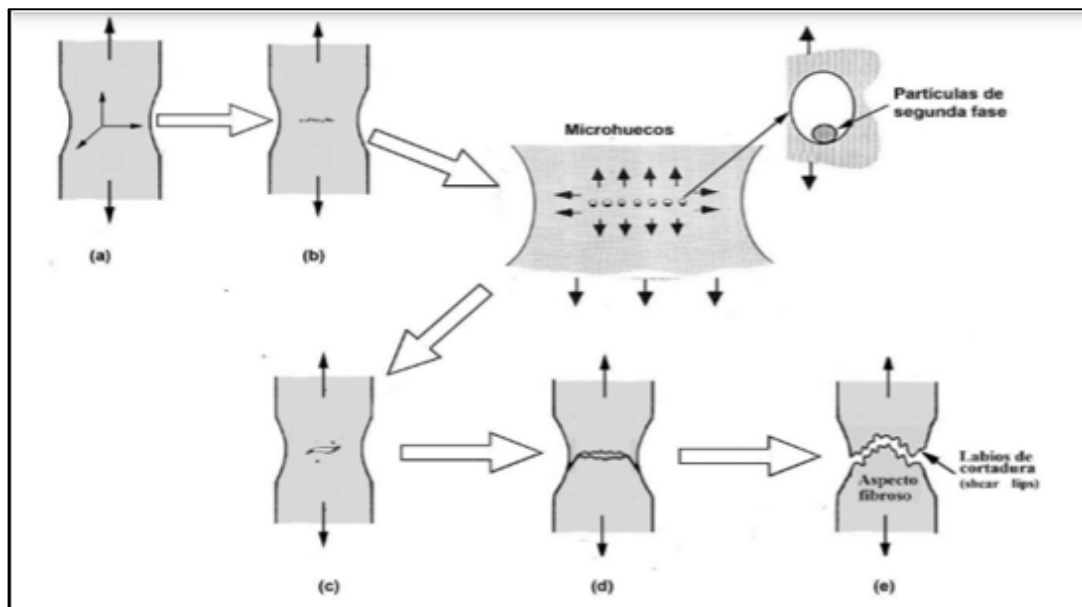
Gráfica No. 2 - Prolongación de la fractura dúctil por sobrecarga

Utilizando un microscopio se pudo obtener una imagen macro, la cual muestra detalladamente las características de la fractura.

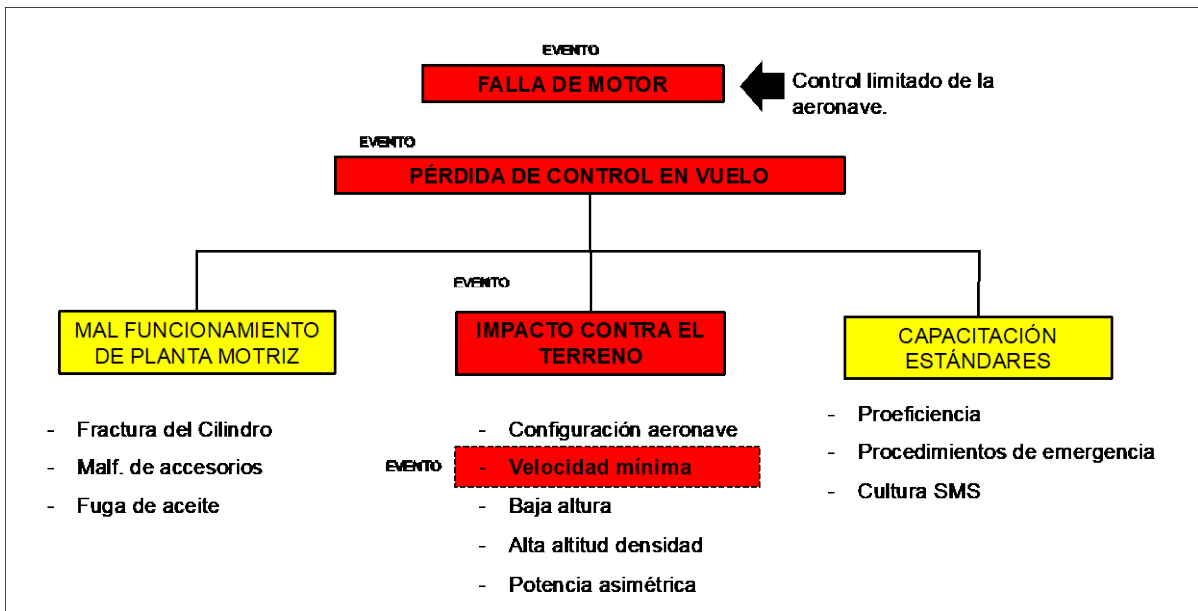
El vuelo continuó bajo las condiciones agravadas, en las que se presentó una pérdida constante de altitud, velocidad y en el intento de mantener la relación de empuje y resistencia, sumado a alcanzar una velocidad por debajo de la VMC, llevaron a que la aeronave, en la maniobra para buscar la pista, perdiera el control y se presentara el accidente.

Gráfica No. 3 – Modelo de causalidad del accidente.
