# INFORME FINAL ACCIDENTE

**COL-21-26-GIA**

Aterrizaje de emergencia por  
falta de motor

Air Tractor 301

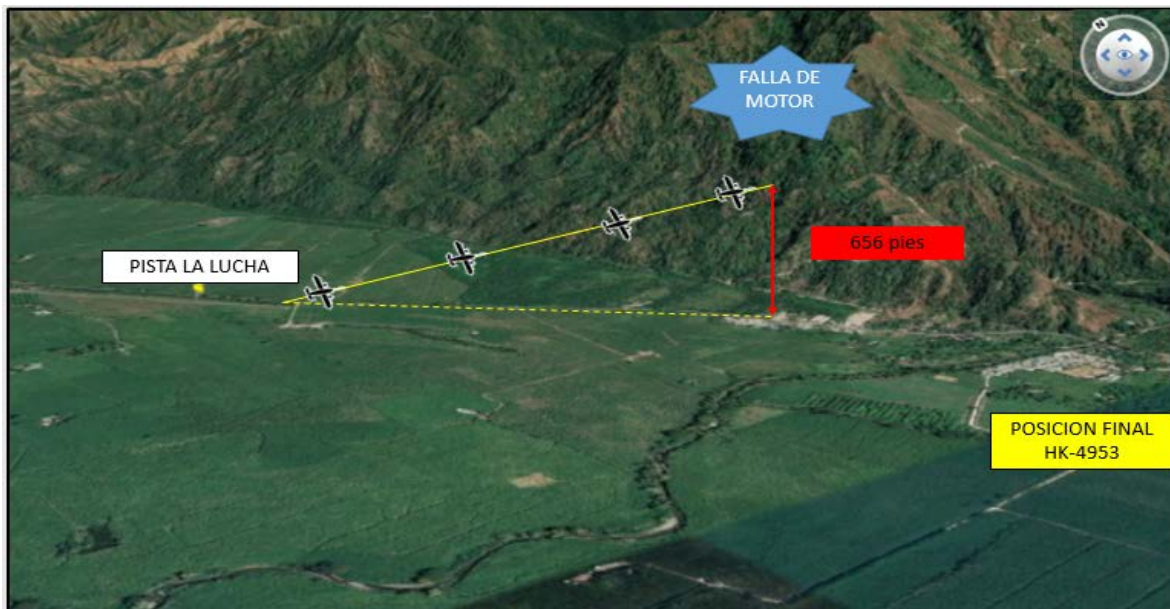
**Figura No. 3: Segundo vuelo, falla de motor.**

Durante el ascenso y aproximadamente 656 pies de altura, el motor perdió sustancialmente la potencia, situación que estuvo acompañada de fuerte ruido y vibración, seguida, pocos segundos después, de la apagada del motor.

Al percatarse de la situación, el Piloto “botó” el producto químico por emergencia; esto hizo que la aeronave ganara un poco de altura que el Piloto aprovechó para intentar un encendido del motor, utilizando la bomba manual de combustible, con resultados negativos.

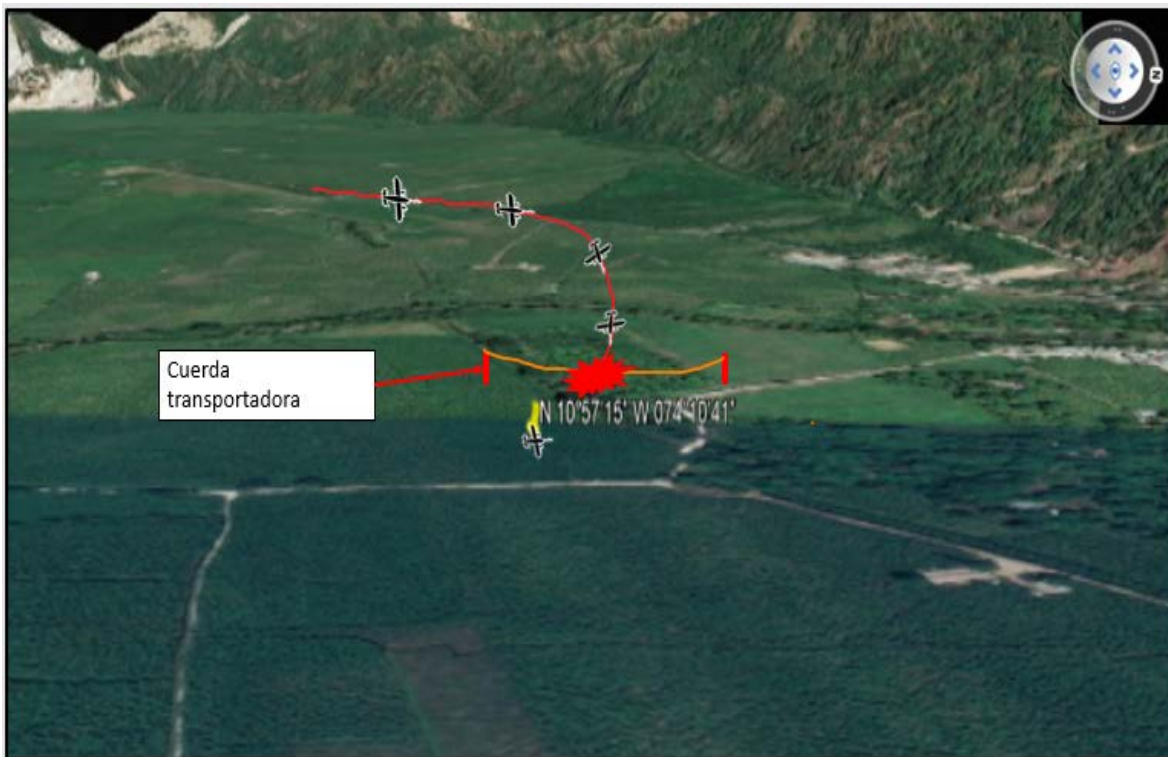
**Figura No. 5: Golpe de la aeronave con cable transportador.**

El Piloto mantuvo el control de la aeronave; cuando sobrevolaba un cultivo de plátano y próximo a aterrizar de emergencia, la aeronave golpeó contra un templete (cable) que es utilizado para colgar los “vagones” de sustracción del plátano del cultivo, lo que ocasionó la pérdida de control de la aeronave y que se precipitara a tierra.

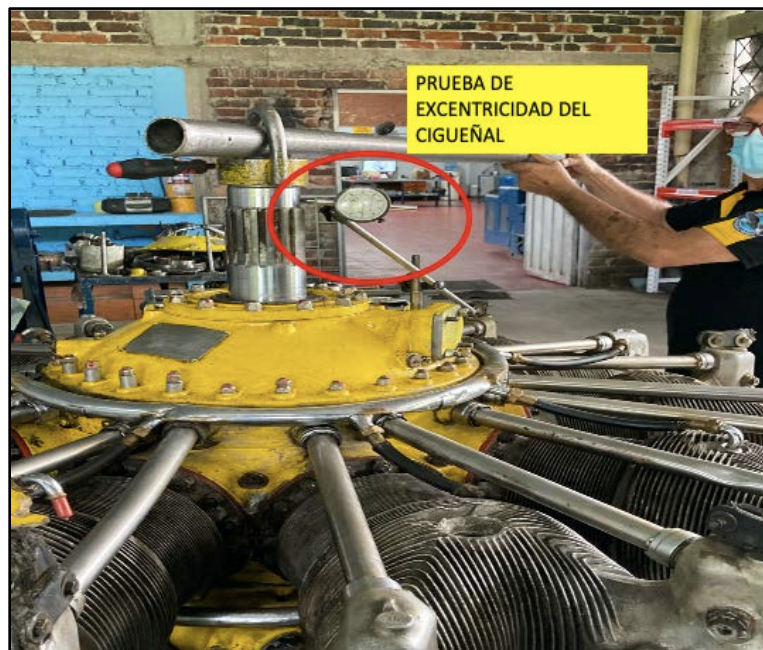
**Fotografía No. 7: Prueba de excentricidad al cigüeñal.**

La inspección al motor se inició con una prueba de excentricidad al cigüeñal utilizando los parámetros dados por el fabricante. Una vez comparada la lectura dada por el equipo de medición, y encontrando al cigüeñal dentro de parámetros, se continuó con el desarme de componentes del motor, para descartar daños ocultos internos.

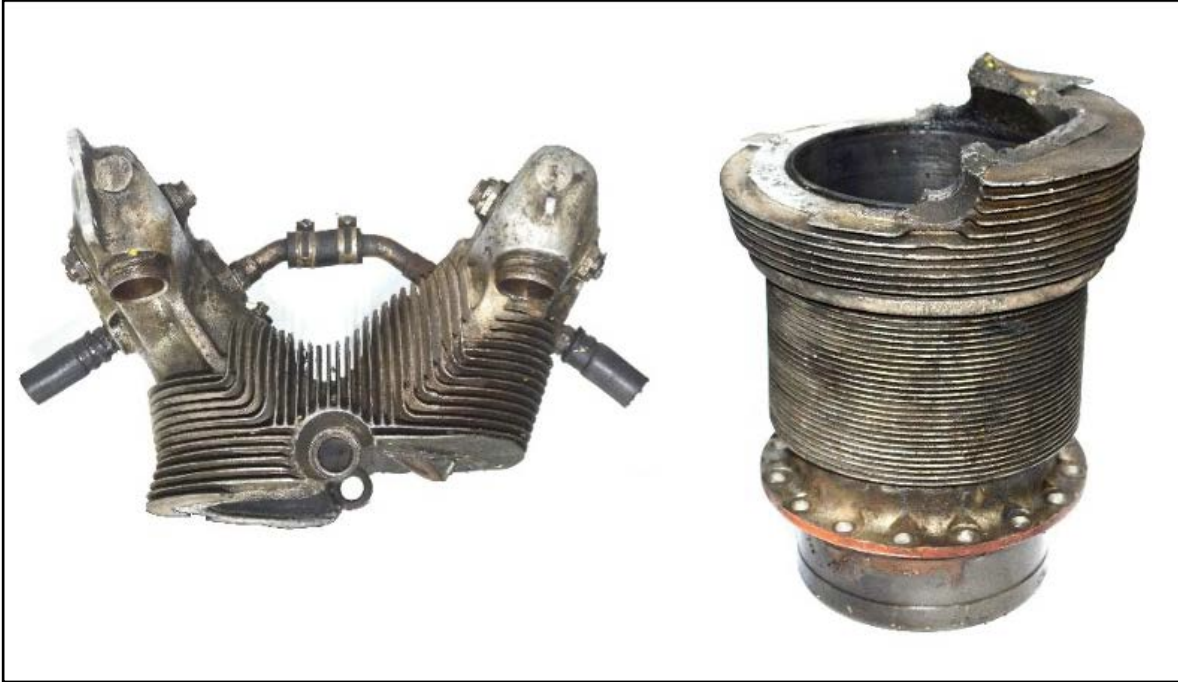
*Fotografía No. 10: Análisis a partes del cilindro No. 7.*

Se efectuó un análisis especial al cilindro No. 7 del motor Pratt and Whitney, Modelo R1340 AN, instalado en la aeronave, con el objetivo principal de determinar la probable causa origen y factores contribuyentes que hicieron que este componente fallara, analizando factores de operación, mantenimiento, medio ambiente, diseño o fabricación.

Las pruebas que se efectuaron al cilindro fueron las siguientes:

- Fractografía.
- Micro-fractografía (SEM).
- Toma de dureza.
- Toma de micro dureza.
- Composición química del material.
- Análisis metalográfico.
- Análisis de resultados y concepto de fallas.

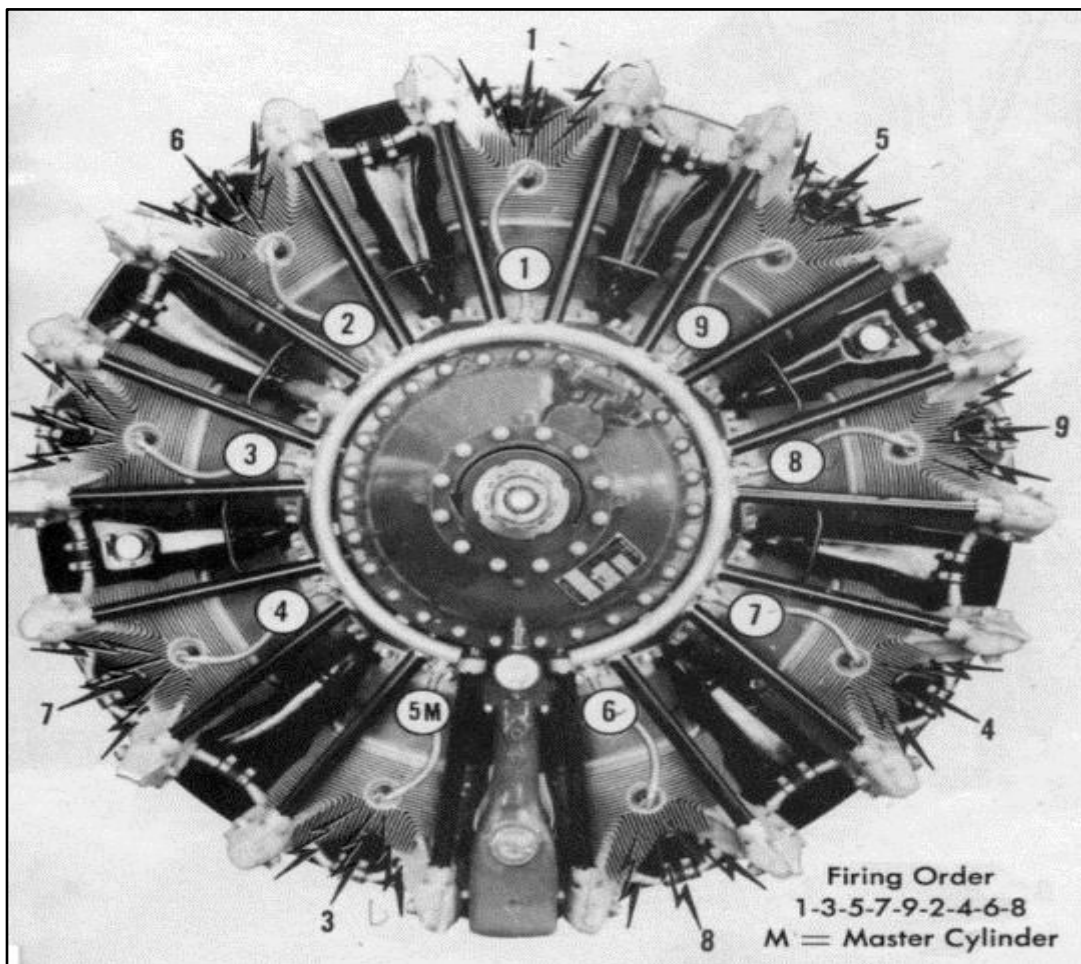
**Figura No. 6: Esquema de identificación de los cilindros en el rotor.**

En el Informe preliminar de accidente COL-21-26-GIA se indicó que: “Durante la inspección al motor efectuada en campo, se encontró una fractura sobre el cuerpo del cilindro ubicado en la posición 7”.

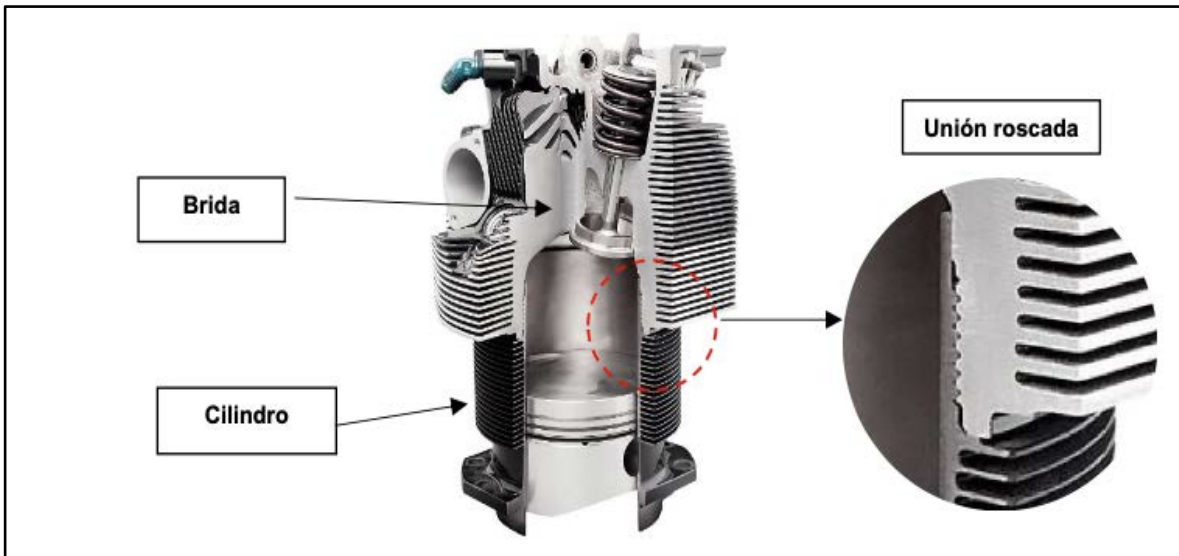
*Fotografía No. 11: Esquema de corte longitudinal a un Cilindro del rotor AT301. Se detalla la unión roscada entre el cilindro y la brida.*

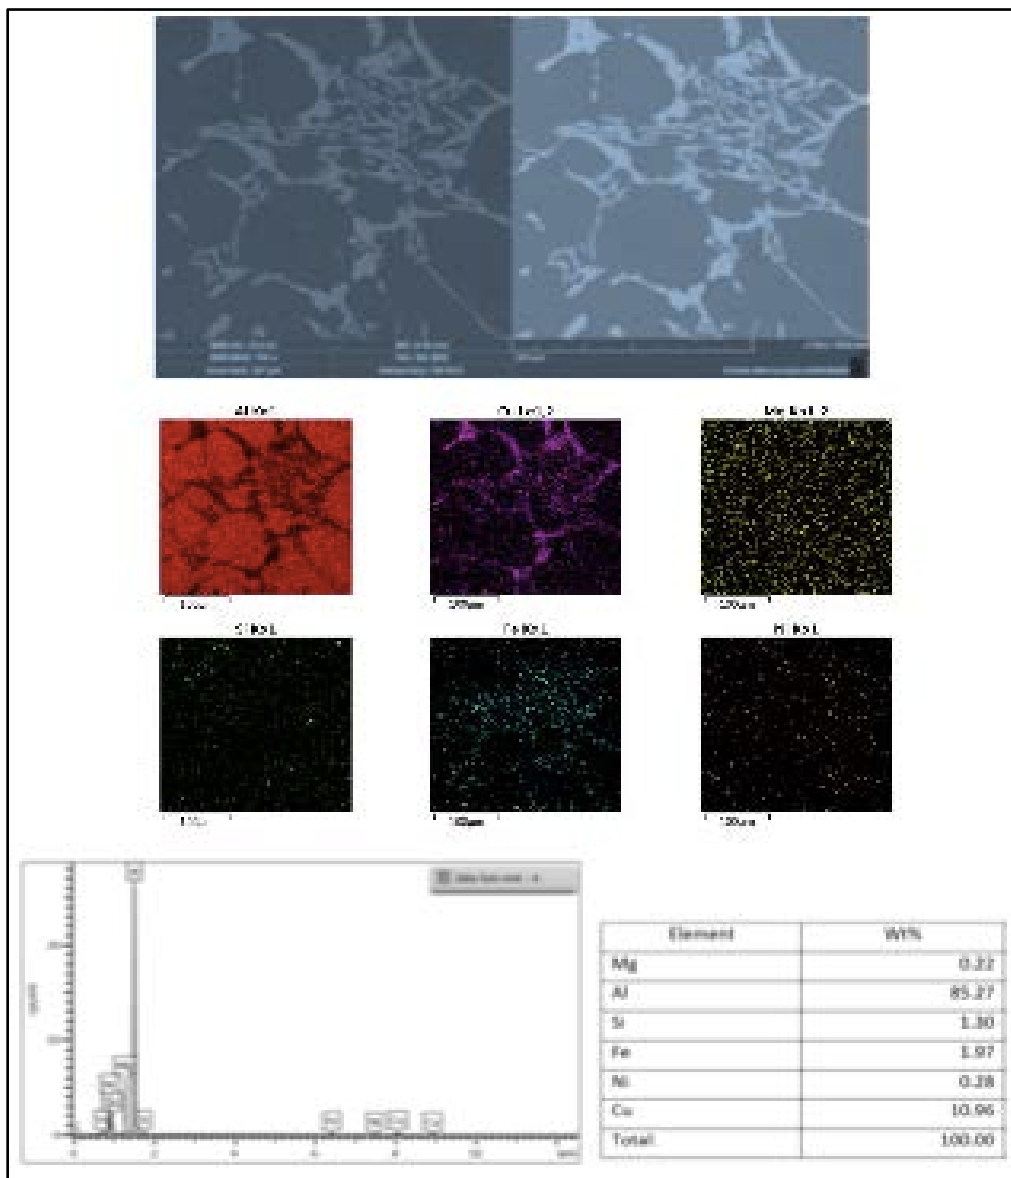
**Fotografía No. 26: Mapeo fluorescente del material.**

Utilizando la tecnología de los rayos X (EDX), se identificó la composición química del material por medio del método de fluorescencia. La aleación del cilindro se compone de aluminio, cobre y silicio con una base de hierro.

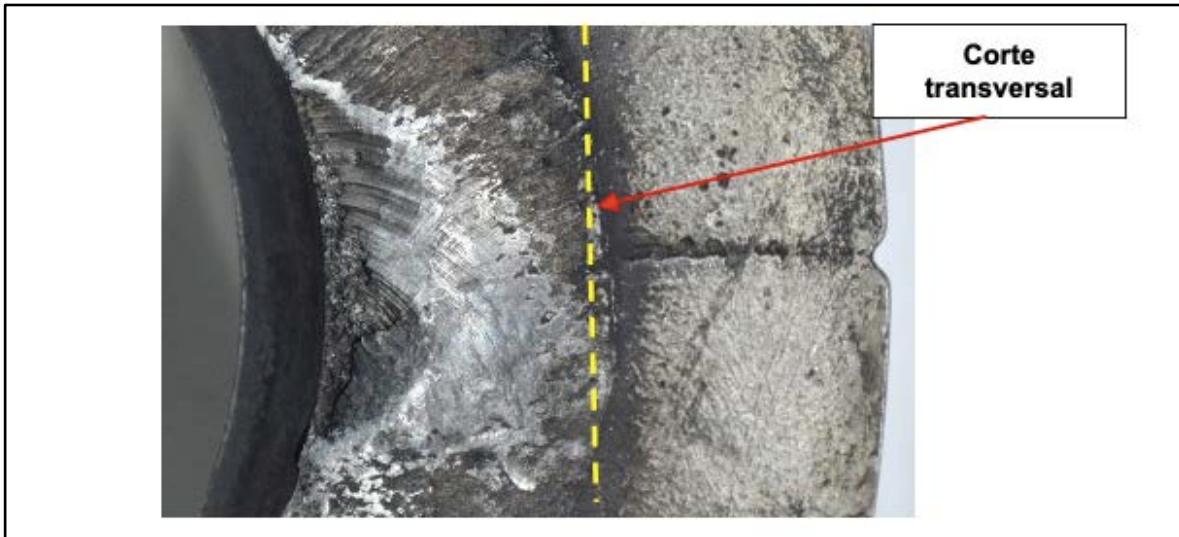
*Fotografía No. 27. Esquema de cortes metalográficos.*

Utilizando el método metalográfico de análisis, se realizaron una serie de cortes sobre la zona de falla, sección longitudinal, para identificar microporosidad en la microestructura del material.
