# INFORME FINAL

## COL-22-60-DIACC

Arborizaje por agotamiento de combustible

Cessna R172K

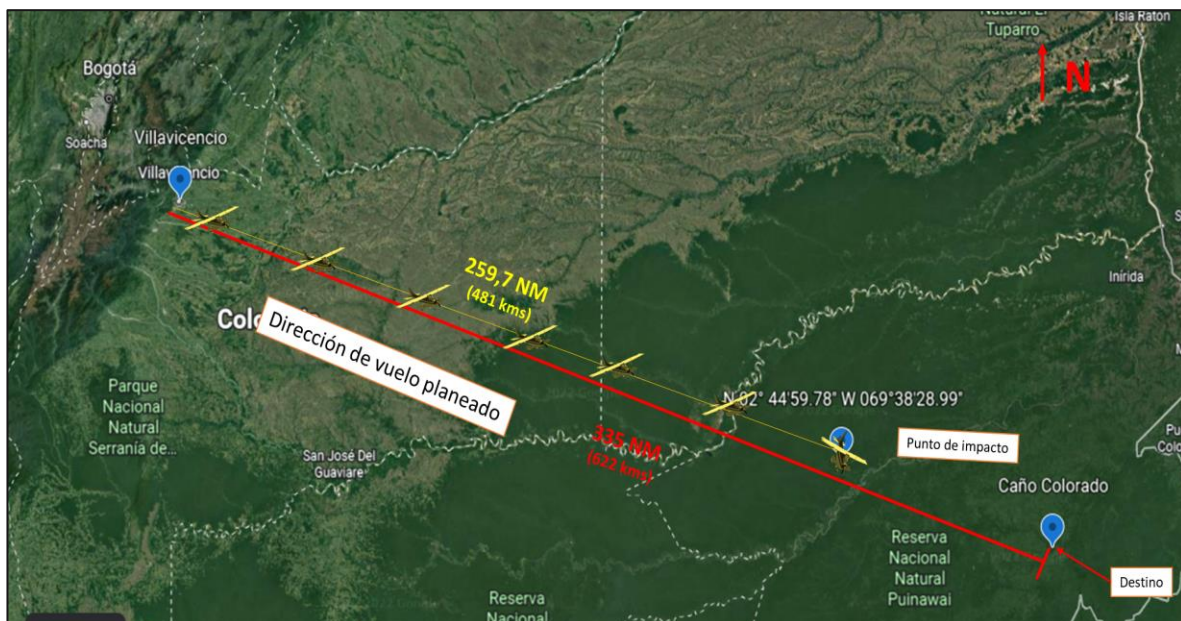
Imagen No. 1. Ruta de vuelo del HK2573.

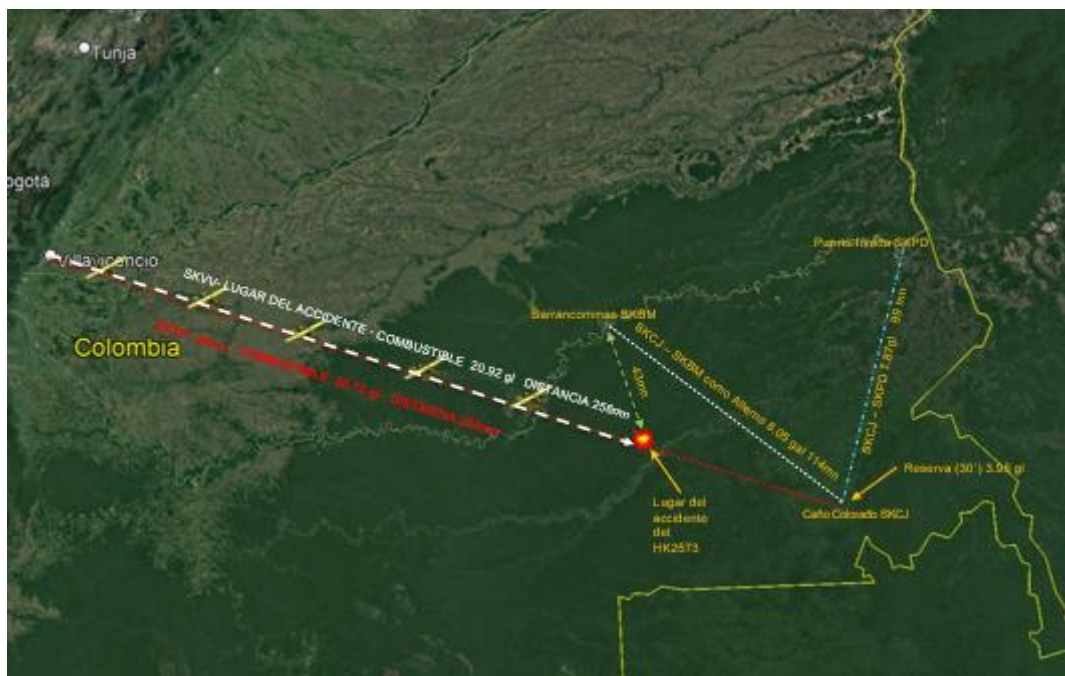
El aeródromo más cercano del sitio del accidente era Barrancominas (SKBM) 43.78 millas náuticas.

Imagen No. 4. Ubicación de algunos aeródromos cerca del sitio del accidente.
