# ACCIDENTE

## COL-22-29-DIACC

**Pérdida de control y colisión con el terreno durante maniobra a baja altura**

**Bell 206-L3**

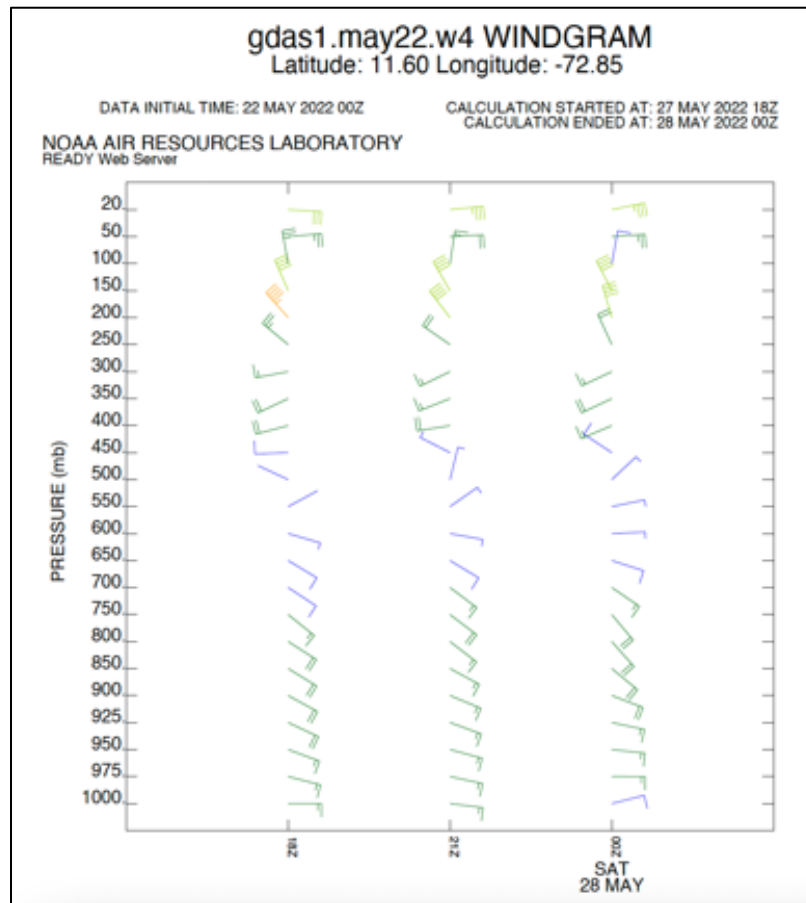
Imagen No. 1 - Modelo pronóstico de viento en el lugar del accidente HK5268

Durante la inspección de campo, se comprobó una intensidad sostenida del viento con dirección 110 – 120 grados entre 25 a 29 nudos de intensidad.

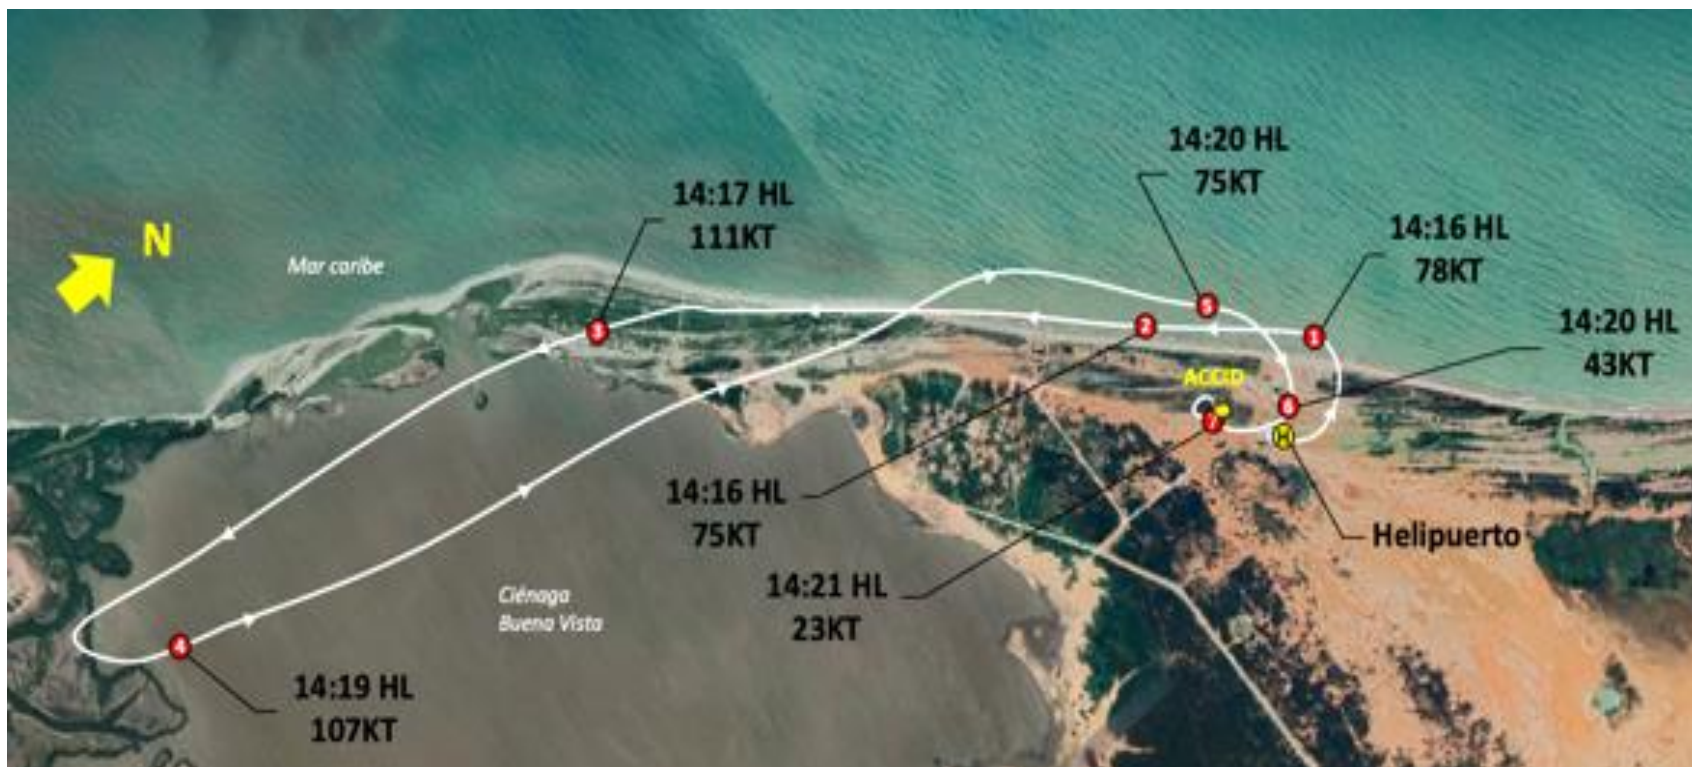
Imagen No. 3 – Registros del Sistema de Seguimiento de Vuelo GPS de aeronave HK5268

Posteriormente, se determinó el retorno del helicóptero (punto 4); en cercanías del helipuerto efectuó un viraje amplio por la derecha (puntos 5 y 6); posteriormente, se registró un último viraje más cerrado, por la derecha, (punto 7), hasta el punto en donde ocurrió el accidente.

Las trazas registraron un total de 5 min de vuelo, aproximadamente.

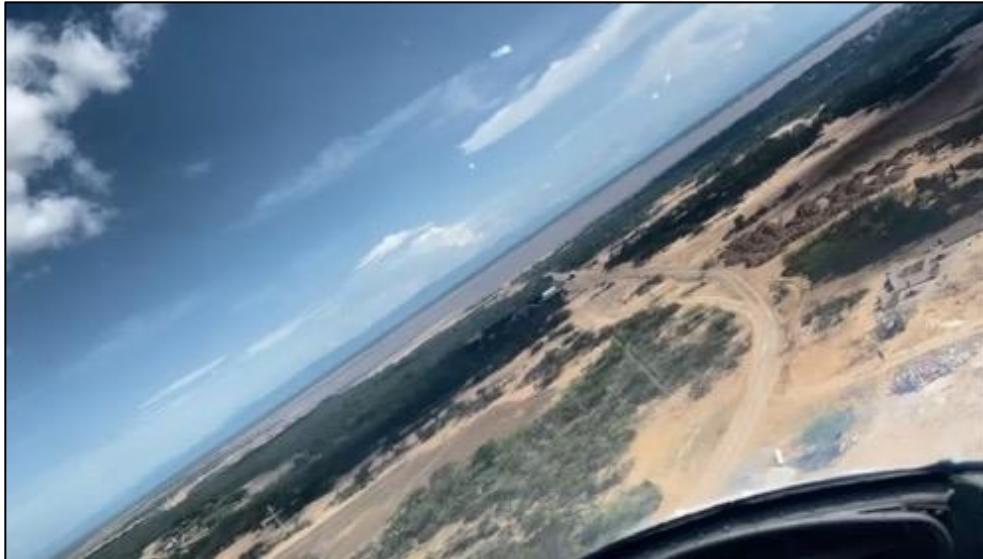
*Fotograma No. 1 – Fotograma video testigo pasajero HK5268*

La investigación tuvo a su disposición un video tomado por un pasajero a bordo del helicóptero, que registro la condición del helicóptero antes del vuelo y el momento del accidente. El video registrado, en alta definición y con sonido, está tomado hacia el frente, desde la silla delantera izquierda, y tiene una duración de 01:31 minutos.
