# **INFORME PRELIMINAR**

## **COL-22- 62-DIACC**

**ATERRIZAJE FORZOSO EN CAMPO NO PREPARADO**

Cessna 150M

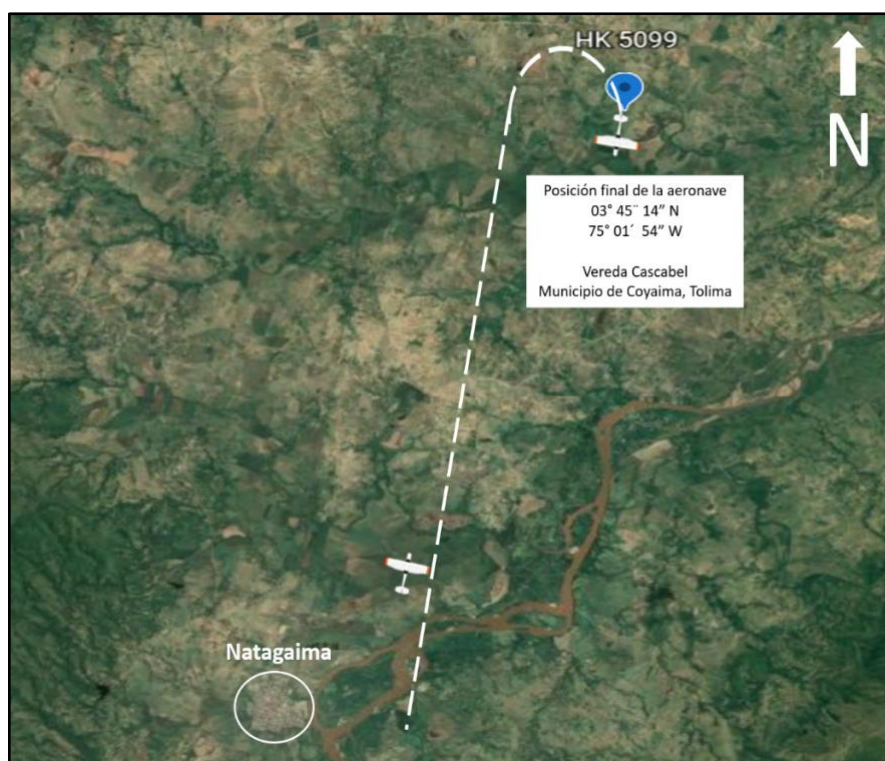
Acto seguido, el Piloto Alumno inició descenso y buscó un campo que consideró apropiado para realizar un aterrizaje de emergencia. En efecto, aterrizó de manera controlada, en un campo no preparado ubicado en las coordenadas N 03° 45' 14", W 75° 01' 54", a 9.1 NM al NE de la población de Natagaima.

**Imagen No. 2 - Maniobra de descenso y ubicación del sitio del accidente.**
