# INFORME PRELIMINAR ACCIDENTE

**COL-20-17-GIA**

**Colisión contra el Terreno**

Matrícula HK-1042

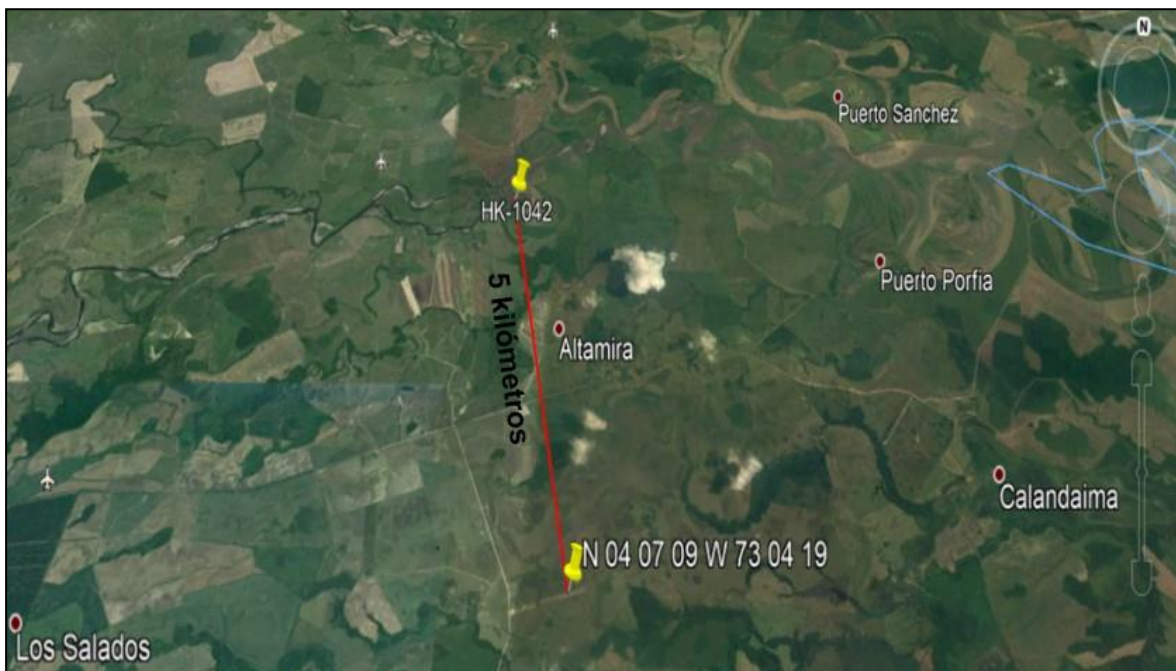
**Gráfica No. 1 - Recorrido de la aeronave desde la pista hasta los lotes.**

El 22 de junio de 2020, la aeronave Piper PA 25-255, de matrícula HK-1042, operada por la compañía Servicio Aéreo del Oriente S.A.S., despegó de la pista Palma Sola (SKSZ) para efectuar un vuelo de aspersión agrícola sobre cultivos de arroz y plátano en unos lotes de 11 hectáreas, ubicados en la vereda Brisas del Guatiquía, a 5 kilómetros de la pista.
