# INFORME FINAL ACCIDENTE

**COL-20-19-GIA**

**Aterrizaje en campo no  
preparado  
por pérdida de potencia**

Cessna A188B

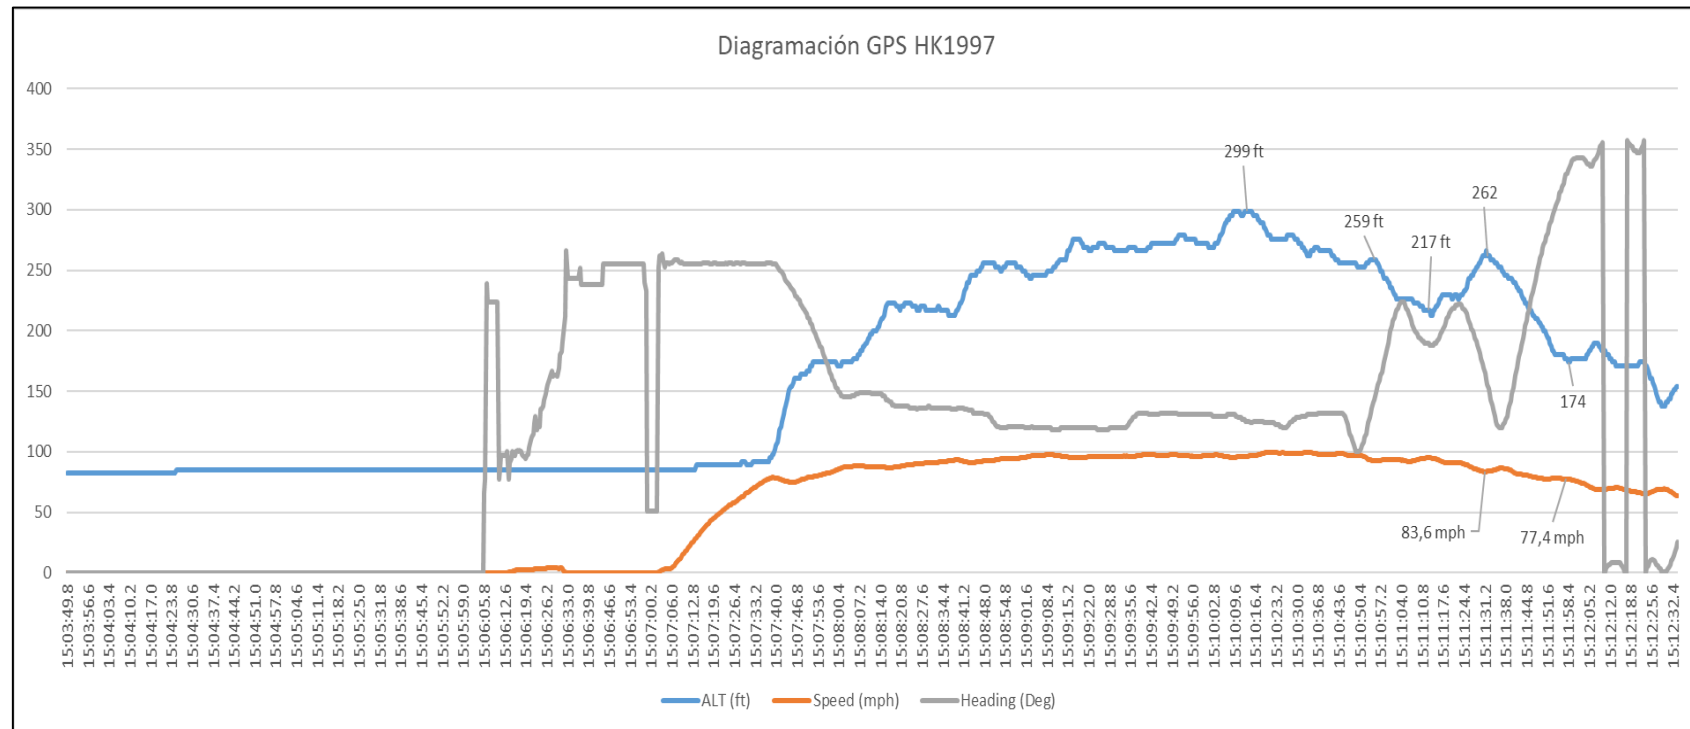
**Imagen No. 1: Datos del GPS de altura, velocidad y rumbo de vuelo HK1997**

A las 15:11:10 UTC se registró un descenso de altura hasta 217 pies con una velocidad de 98 mph.

Posteriormente, se registró una disminución de altura y de velocidad hasta 100 pies de altura y 75 mph, a las 15:12:32 UTC.

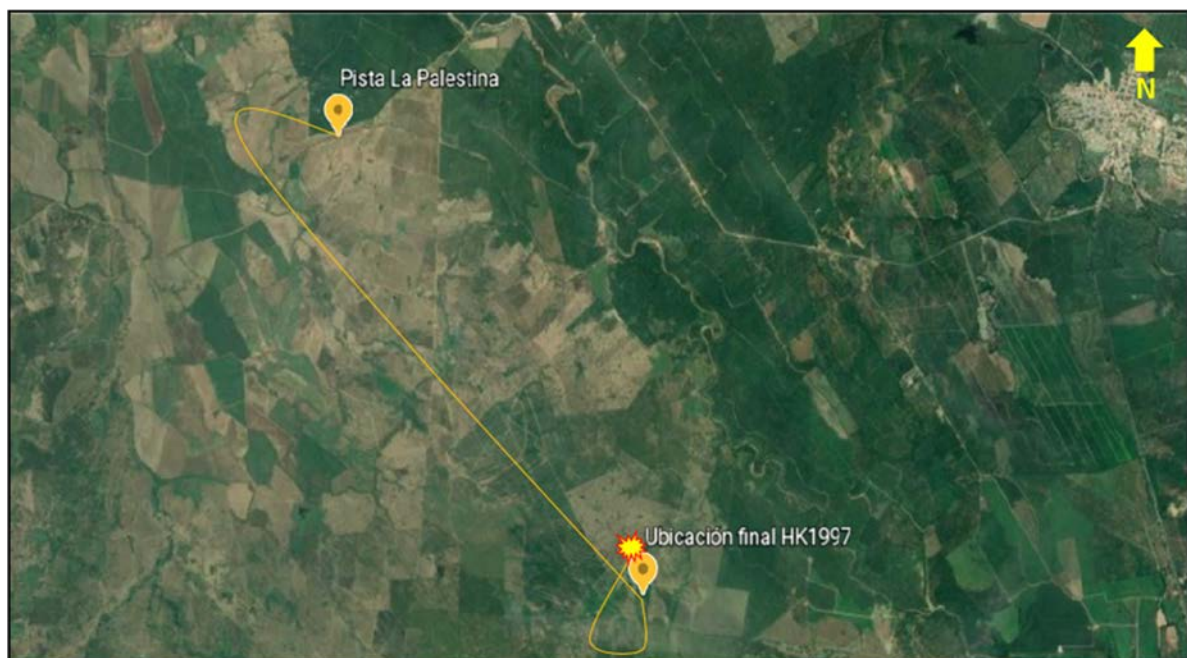
*Imagen No. 3: Recorrido y ubicación final HK-1997*

Las evidencias sobre el terreno y en la aeronave mostraban una dinámica de impacto con bajo ángulo y baja velocidad. Estructuralmente presentó daños en el plano izquierdo y desprendimiento del tren de aterrizaje izquierdo.
